상주영천고속도로 2024~2025년 시설물 안전점검 용역  
(2025년 상반기 정기안전점검)

# 외 관 조 사 망 도

오미교

2025.04

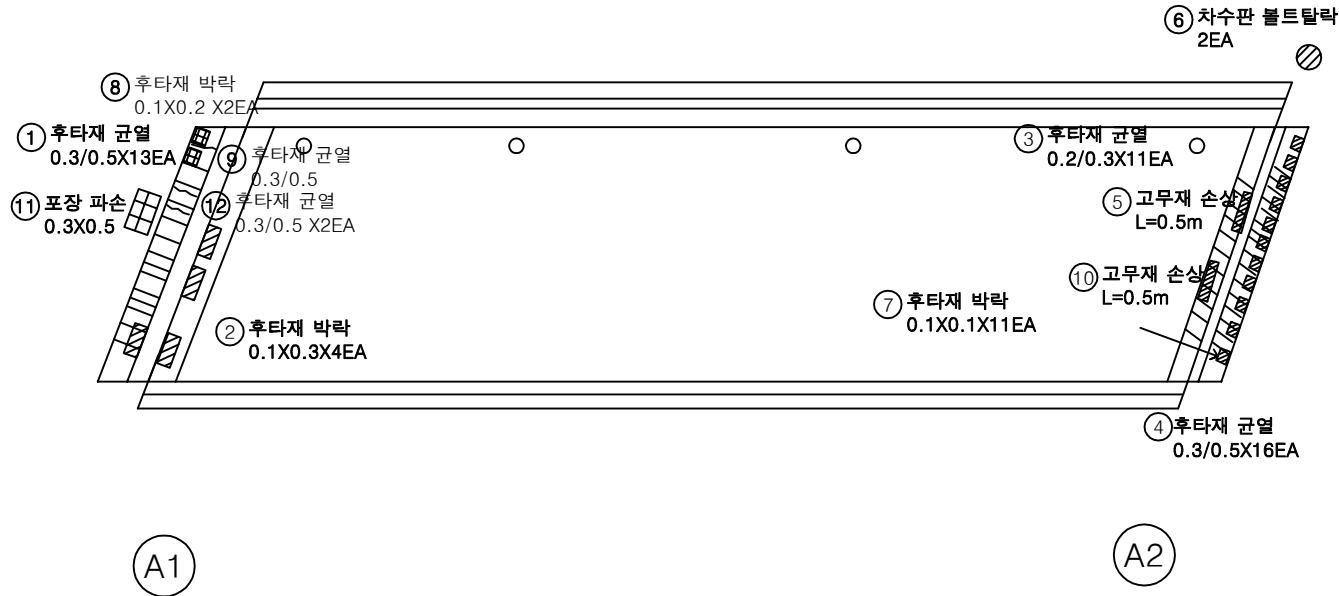
ID : 오미교 교면포장 S1(상주방향)

| 번호 | 구분 | 부재 | 손상내용 | 손상현황 | | | | | | 비 고 |
|---|---|---|---|---|---|---|---|---|---|---|
| 1 | 19하 | 신축이음 | 후타재 균열 | 0.3 | 0.5 | | 6.50 | m | 13 | 21'상 보수 |
| 2 | 19하 | 신축이음 | 후타재 박리 | | 0.1 | 0.3 | 0.12 | m <sup>2</sup> | 4 | 21'상 보수 |
| 3 | 19하 | 신축이음 | 후타재 균열 | 0.2 | 0.3 | | 3.30 | m | 11 | 21'상 보수 |
| 4 | 19하 | 신축이음 | 후타재 균열 | 0.3 | 0.5 | | 8.00 | m | 16 | 21'상 보수 |
| 5 | 19하 | 신축이음 | 고무재 손상 | | 0.5 | | 0.50 | m | 1 | |
| 6 | 19하 | 신축이음 | 차수판 볼트탈락 | | | | 2.00 | EA | 2 | |
| 7 | 19하 | 신축이음 | 후타재 박락 | | 0.1 | 0.1 | 0.11 | m <sup>2</sup> | 11 | 21'상 보수 |
| 8 | 23하 | 신축이음 | 후타재 박락 | | 0.1 | 0.2 | 0.04 | m <sup>2</sup> | 2 | |
| 9 | 23하 | 신축이음 | 후타재 균열 | 0.3 | 0.5 | | 0.50 | m | 1 | |
| 10 | 23하 | 신축이음 | 고무재 손상 | | 0.5 | | 0.50 | m | 1 | |
| 11 | 24하 | 교면포장 | 포장 파손 | | 0.3 | 0.5 | 0.15 | m <sup>2</sup> | 1 | 25'상 보수 |
| 12 | 25상 | 신축이음 | 후타재 균열 | 0.3 | 0.5 | | 1.00 | m | 2 | |

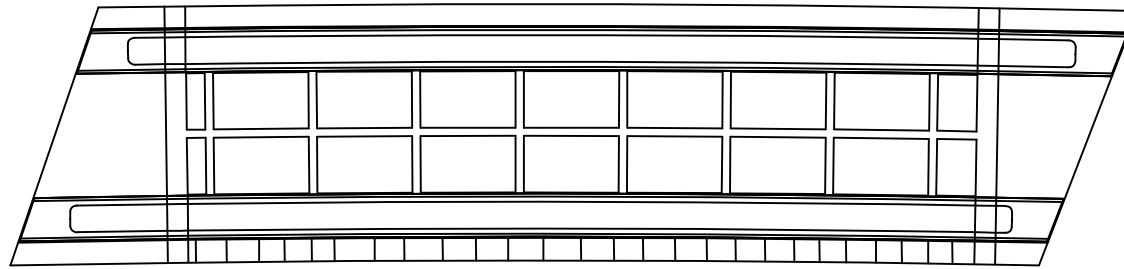
ID : 오미교 바닥판하면 S1(상주방향)

① 0.2/0.3X26EA

| 번호 | 구분 | 부재 | 손상내용 | 손상현황 | | | | | | 비고 |
|---|---|---|---|---|---|---|---|---|---|---|
| 1 | 19하 | 바닥판 | 균열(0.3mm미만) | 0.2 | 0.3 | | 7.80 | m | 26 | 25'상 보수 |

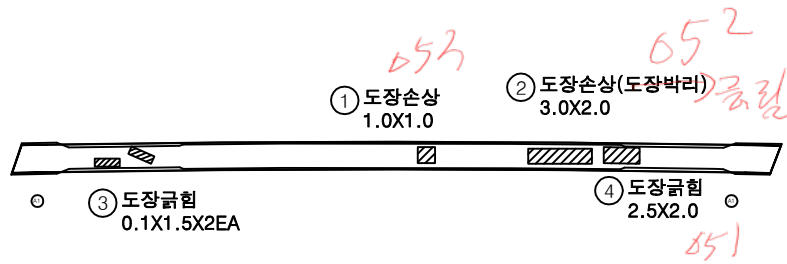
ID : 오미교 거더외부 S1-G1 (상주방향)

| 번호 | 구분 | 부재 | 손상내용 | 손상현황 | | | | | | 비고 |
|---|---|---|---|---|---|---|---|---|---|---|
| 1 | 19하 | 거더외부 | 도장손상 | | 1.0 | 1.0 | 1.00 | m <sup>2</sup> | 1 | |
| 2 | 19하 | 거더외부 | 도장손상 | | 3.0 | 2.0 | 6.00 | m <sup>2</sup> | 1 | |
| 3 | 20하 | 거더외부 | 도장긫힘 | | 0.1 | 1.5 | 0.30 | m <sup>2</sup> | 2 | |
| 4 | 25하 | 거더외부 | 도장긫힘 | | 2.5 | 2.0 | 5.00 | m <sup>2</sup> | 1 | |

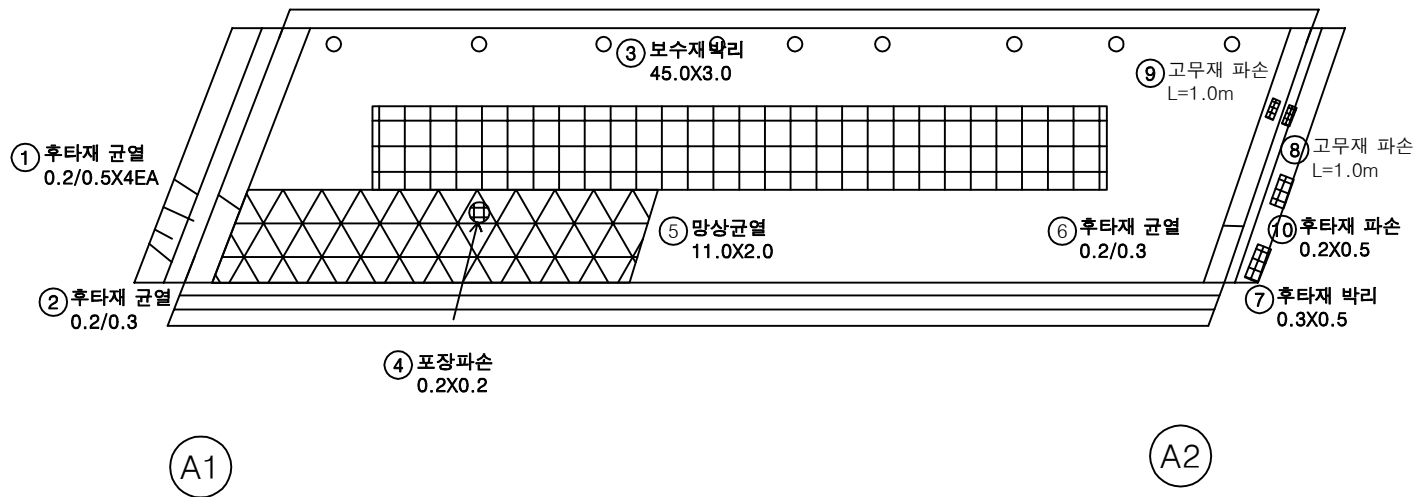
영 천 방 향

| 번호 | 구분 | 부재 | 손상내용 | 손상현황 | | | | | | 비 고 |
|---|---|---|---|---|---|---|---|---|---|---|
| 1 | 19하 | 신축이음 | 후타재 균열 | 0.2 | 0.5 | | 2.00 | m | 4 | |
| 2 | 19하 | 신축이음 | 후타재 균열 | 0.2 | 0.3 | | 0.30 | m | 1 | |
| 3 | 19하 | 교면포장 | 포장 보수재박리 | | 45.0 | 3.0 | 135.00 | m <sup>2</sup> | 1 | |
| 4 | 19하 | 교면포장 | 포장 파손 | | 0.2 | 0.2 | 0.04 | m <sup>2</sup> | 1 | |
| 5 | 19하 | 교면포장 | 포장 망상균열 | | 11.0 | 2.0 | 22.00 | m <sup>2</sup> | 1 | |
| 6 | 19하 | 신축이음 | 후타재 균열 | 0.2 | 0.3 | | 0.30 | m | 1 | |
| 7 | 19하 | 신축이음 | 후타재 박리 | | 0.3 | 0.5 | 0.15 | m <sup>2</sup> | 1 | |
| 8 | 20하 | 신축이음 | 고무재 파손 | | 1.0 | | 1.00 | m | 1 | 손상증가 |
| 9 | 21하 | 신축이음 | 고무재 파손 | | 1.0 | | 1.00 | m | 1 | 손상증가 |
| 10 | 25상 | 신축이음 | 후타재 파손 | | 0.2 | 0.5 | 0.10 | m <sup>2</sup> | 1 | |

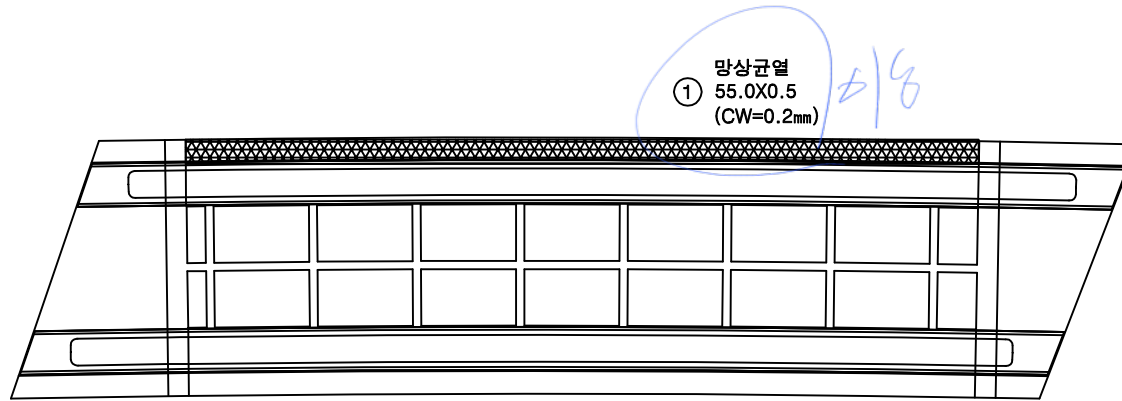
ID : 오미교 바닥판하면 S1(영천방향)

| 번호 | 구분 | 부재 | 손상내용 | 손상현황 | | | | | | 비고 |
|---|---|---|---|---|---|---|---|---|---|---|
| 1 | 21하 | 바닥판 | 망상균열 | 0.2 | 55.0 | 0.5 | 27.50 | m <sup>2</sup> | 1 | 25'상 보수 |

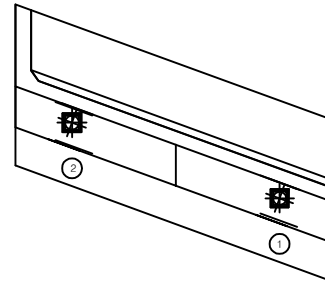
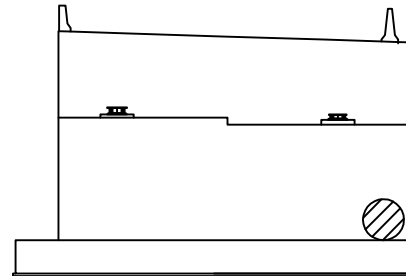
① 배수관막힘  
2EA

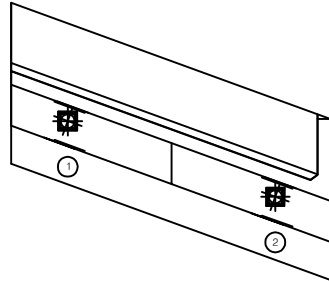
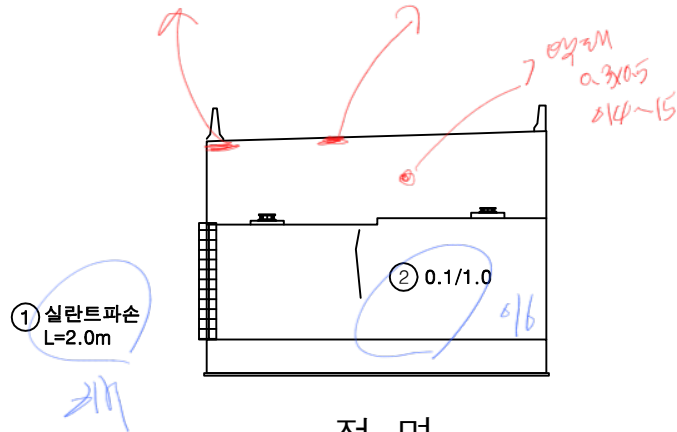
| 번호 | 구분 | 부재 | 손상내용 | 손상현황 | | | | | | 비고 |
|---|---|---|---|---|---|---|---|---|---|---|
| 2 | 19하 | 교대 | 균열(0.3mm미만) | 0.1 | 1.0 | | 1.00 | m | 1 | 21'하 보수 |
