상주영천고속도로 2024~2025년 시설물 안전점검 용역  
(2025년 상반기 정기안전점검)

# 외 관 조 사 망 도

오미교

(주)명성엔지니어링

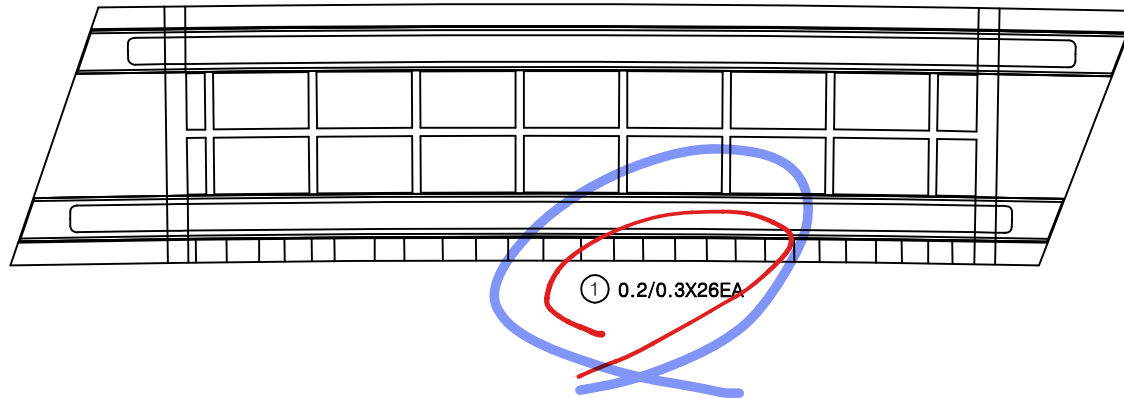
ID : 오미교 바닥판하면 S1(상주방향)

| 번호 | 구분 | 부재 | 손상내용 | 손상현황 | | | | | | 비고 |
|---|---|---|---|---|---|---|---|---|---|---|
| 1 | 19하 | 바닥판 | 균열(0.3mm미만) | 0.2 | 0.3 | | 7.80 | m | 26 | 25'상 보수 |

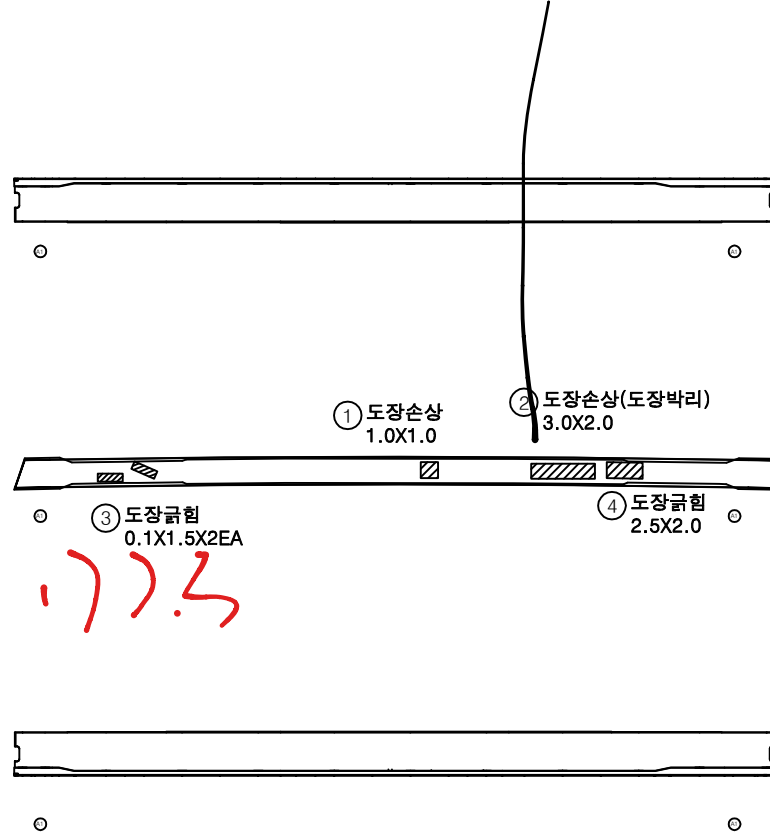
ID : 오미교 거더외부 S1-G1 (상주방향)

| 번호 | 구분 | 부재 | 손상내용 | 손상현황 | | | | | | 비고 |
|---|---|---|---|---|---|---|---|---|---|---|
| 1 | 19하 | 거더외부 | 도장손상 | | 1.0 | 1.0 | 1.00 | m <sup>2</sup> | 1 | |
| 2 | 19하 | 거더외부 | 도장손상 | | 3.0 | 2.0 | 6.00 | m <sup>2</sup> | 1 | |
| 3 | 20하 | 거더외부 | 도장균열 | | 0.1 | 1.5 | 0.30 | m <sup>2</sup> | 2 | |
| 4 | 25하 | 거더외부 | 도장균열 | | 2.5 | 2.0 | 5.00 | m <sup>2</sup> | 1 | |

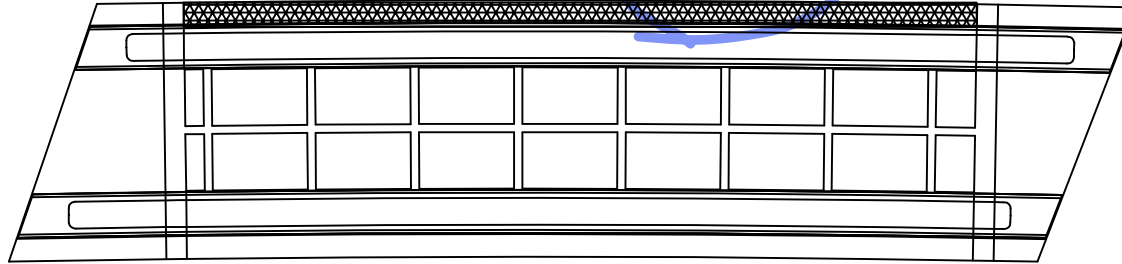
ID : 오미교 바닥판하면 S1(영천방향)

① 망상균열  
55.0X0.5  
(CW=0.2mm)

| 번호 | 구분 | 부재 | 손상내용 | 손상현황 | | | | | | 비고 |
|---|---|---|---|---|---|---|---|---|---|---|
| 1 | 21하 | 바닥판 | 망상균열 | 0.2 | 55.0 | 0.5 | 27.50 | m <sup>2</sup> | 1 | 25'상 보수 |

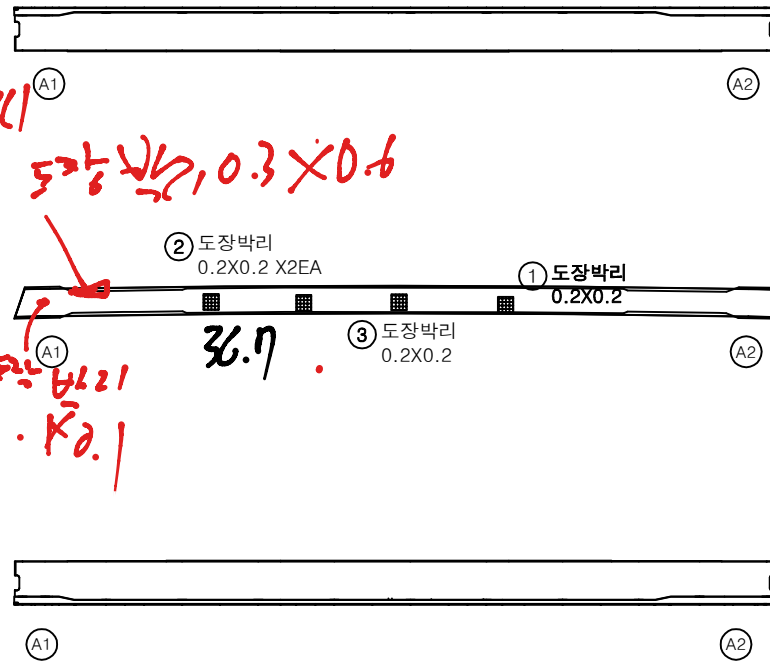
ID : 오미교 거더외부 S1-G1 (영천방향)

| 번호 | 구분 | 부재 | 손상내용 | 손상현황 | | | | | | 비고 |
|---|---|---|---|---|---|---|---|---|---|---|
| 1 | 19하 | 거더외부 | 도장박리 | | 0.2 | 0.2 | 0.04 | m <sup>2</sup> | 1 | |
| 2 | 20하 | 거더외부 | 도장박리 | | 0.2 | 0.2 | 0.08 | m <sup>2</sup> | 2 | |
| 3 | 23하 | 거더외부 | 도장박리 | | 0.2 | 0.2 | 0.04 | m <sup>2</sup> | 1 | |

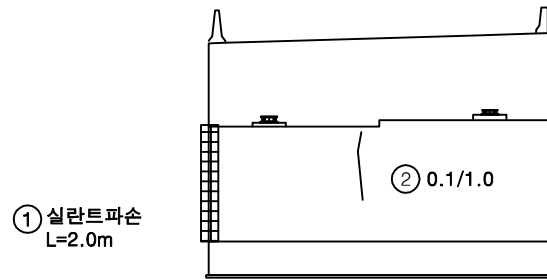
| 번호 | 구분 | 부재 | 손상내용 | 손상현황 | | | | | | 비고 |
|---|---|---|---|---|---|---|---|---|---|---|
| 2 | 19하 | 교대 | 균열(0.3mm미만) | 0.1 | 1.0 | | 1.00 | m | 1 | 21'하 보수 |
