상주영천고속도로 2024~2025년 시설물 안전점검 용역  
(2025년 상반기 정기안전점검)

# 외 관 조 사 망 도

오미교

2025.04

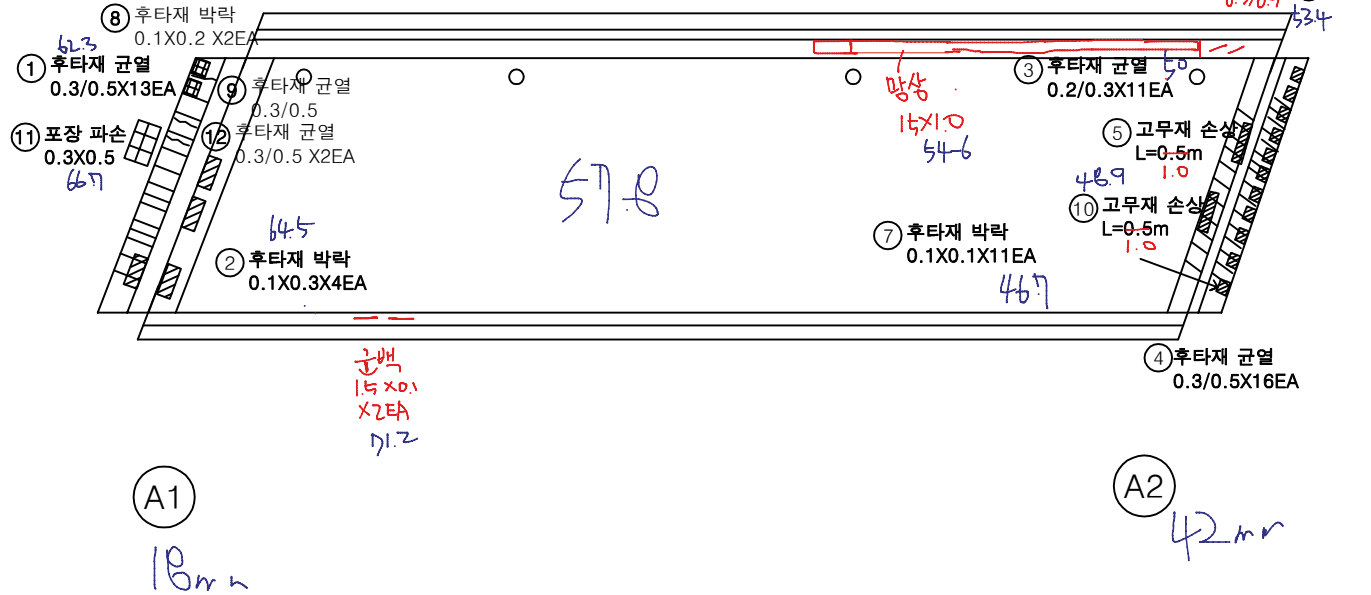
ID : 오미교 교면포장 S1(상주방향)

| 번호 | 구분 | 부재 | 손상내용 | 손상현황 | | | | | 비고 |
|---|---|---|---|---|---|---|---|---|---|
| 1 | 19하 | 신축이음 | 후타재 균열 | 0.3 | 0.5 | | 6.50 | m | 21'상 보수 |
| 2 | 19하 | 신축이음 | 후타재 박리 | | 0.1 | 0.3 | 0.12 | m <sup>2</sup> | 21'상 보수 |
| 3 | 19하 | 신축이음 | 후타재 균열 | 0.2 | 0.3 | | 3.30 | m | 21'상 보수 |
| 4 | 19하 | 신축이음 | 후타재 균열 | 0.3 | 0.5 | | 8.00 | m | 21'상 보수 |
| 5 | 19하 | 신축이음 | 고무재 손상 | | 0.5 | | 0.50 | m | 1 |
| 6 | 19하 | 신축이음 | 차수판 볼트탈락 | | | | 2.00 | EA | 2 |
| 7 | 19하 | 신축이음 | 후타재 박락 | | 0.1 | 0.1 | 0.11 | m <sup>2</sup> | 21'상 보수 |
| 8 | 23하 | 신축이음 | 후타재 박락 | | 0.1 | 0.2 | 0.04 | m <sup>2</sup> | 2 |
| 9 | 23하 | 신축이음 | 후타재 균열 | 0.3 | 0.5 | | 0.50 | m | 1 |
| 10 | 23하 | 신축이음 | 고무재 손상 | | 0.5 | | 0.50 | m | 1 |
| 11 | 24하 | 교면포장 | 포장 파손 | | 0.3 | 0.5 | 0.15 | m <sup>2</sup> | 25'상 보수 |
| 12 | 25상 | 신축이음 | 후타재 균열 | 0.3 | 0.5 | | 1.00 | m | 2 |

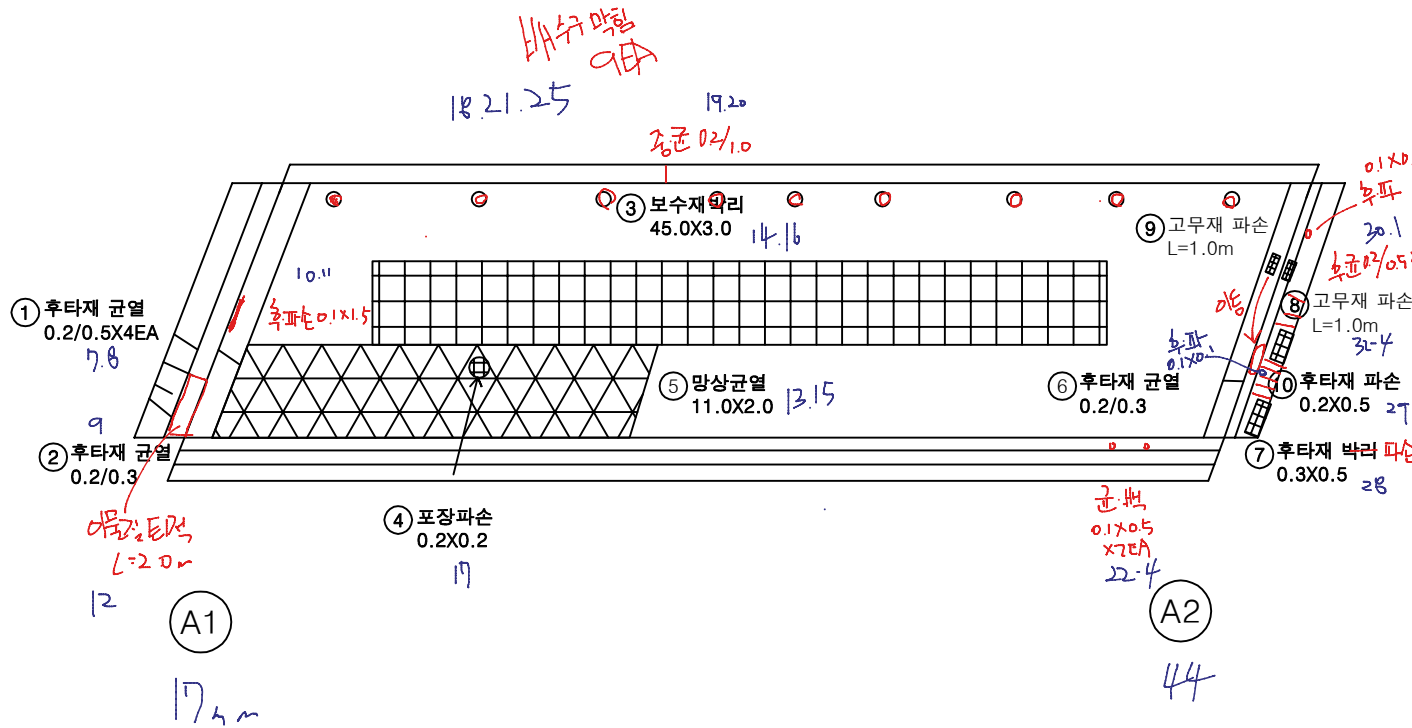
| 번호 | 구분 | 부재 | 손상내용 | 손상현황 | | | | | | 비고 |
|---|---|---|---|---|---|---|---|---|---|---|
| 1 | 19하 | 신축이음 | 후타재 균열 | 0.2 | 0.5 | | 2.00 | m | 4 | |
| 2 | 19하 | 신축이음 | 후타재 균열 | 0.2 | 0.3 | | 0.30 | m | 1 | |
| 3 | 19하 | 교면포장 | 포장 보수재박리 | | 45.0 | 3.0 | 135.00 | m <sup>2</sup> | 1 | |
| 4 | 19하 | 교면포장 | 포장 파손 | | 0.2 | 0.2 | 0.04 | m <sup>2</sup> | 1 | |
| 5 | 19하 | 교면포장 | 포장 망상균열 | | 11.0 | 2.0 | 22.00 | m <sup>2</sup> | 1 | |
| 6 | 19하 | 신축이음 | 후타재 균열 | 0.2 | 0.3 | | 0.30 | m | 1 | |
| 7 | 19하 | 신축이음 | 후타재 박리 | | 0.3 | 0.5 | 0.15 | m <sup>2</sup> | 1 | |
| 8 | 20하 | 신축이음 | 고무재 파손 | | 1.0 | | 1.00 | m | 1 | 손상증가 |
| 9 | 21하 | 신축이음 | 고무재 파손 | | 1.0 | | 1.00 | m | 1 | 손상증가 |
| 10 | 25상 | 신축이음 | 후타재 파손 | | 0.2 | 0.5 | 0.10 | m <sup>2</sup> | 1 | |

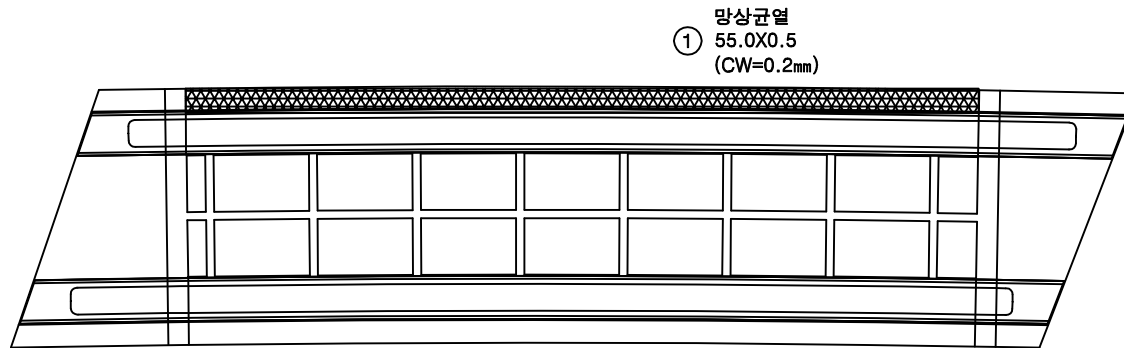
ID : 오미교 바닥판하면 S1(영천방향)

| 번호 | 구분 | 부재 | 손상내용 | 손상현황 | | | | | | 비고 |
|---|---|---|---|---|---|---|---|---|---|---|
| 1 | 21하 | 바닥판 | 망상균열 | 0.2 | 55.0 | 0.5 | 27.50 | m <sup>2</sup> | 1 | 25'상 보수 |
