상주영천고속도로 2024~2025년 시설물 안전점검 용역  
(2025년 상반기 정기안전점검)

# 외 관 조 사 망 도

군위터널(상주방향)

포 장 부 & 공 동 구

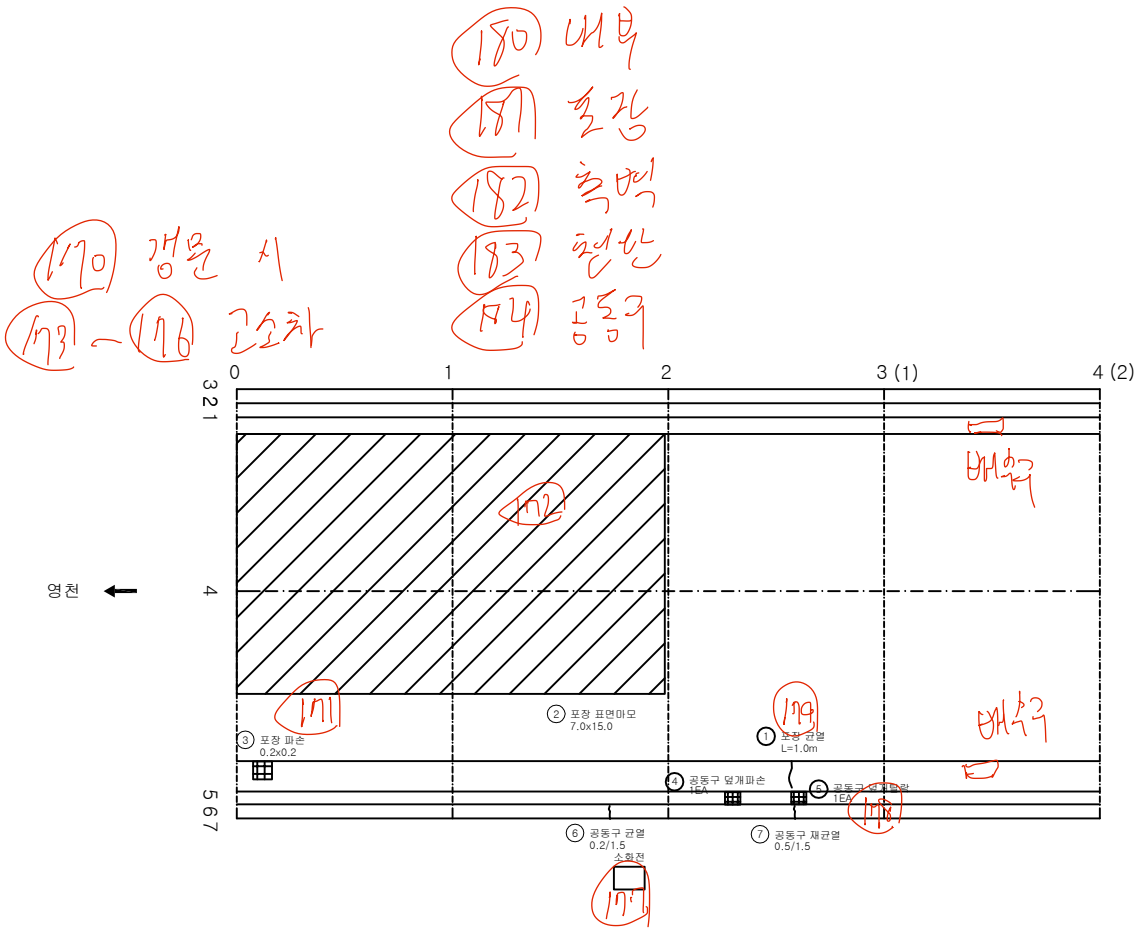
ID:군위터널(상주)-포장,공동구 Span No.1~4

| 번호 | 발생<br>년도 | 부재 | 손상내용 | 손상현황 | | | | | | | 비고 |
|---|---|---|---|---|---|---|---|---|---|---|---|
| 1 | 19하 | 포장 | 포장 균열 | | 1.0 | | 1.00 | m | 1 | 1.00 | |
| 2 | 20상 | 포장 | 포장 표면마모 | | 15.0 | 7.0 | 105.00 | m <sup>2</sup> | 1 | 105.00 | |
| 3 | 20상 | 포장 | 포장 파손 | | 0.2 | 0.2 | 0.04 | m <sup>2</sup> | 1 | 0.04 | |
| 4 | 19하 | 공동구 | 공동구 덮개파손 | | | | 1.00 | EA | 1 | 1.00 | 21'하 보수 |
| 5 | 19하 | 공동구 | 공동구 덮개탈락 | | | | 1.00 | EA | 1 | 1.00 | 21'하 보수 |
| 6 | 20상 | 공동구 | 공동구 균열 | 0.2 | 1.5 | | 1.50 | m | 1 | 1.50 | |
| 7 | 20상 | 공동구 | 공동구 재균열 | 0.5 | 1.5 | | 1.50 | m | 1 | 1.50 | |

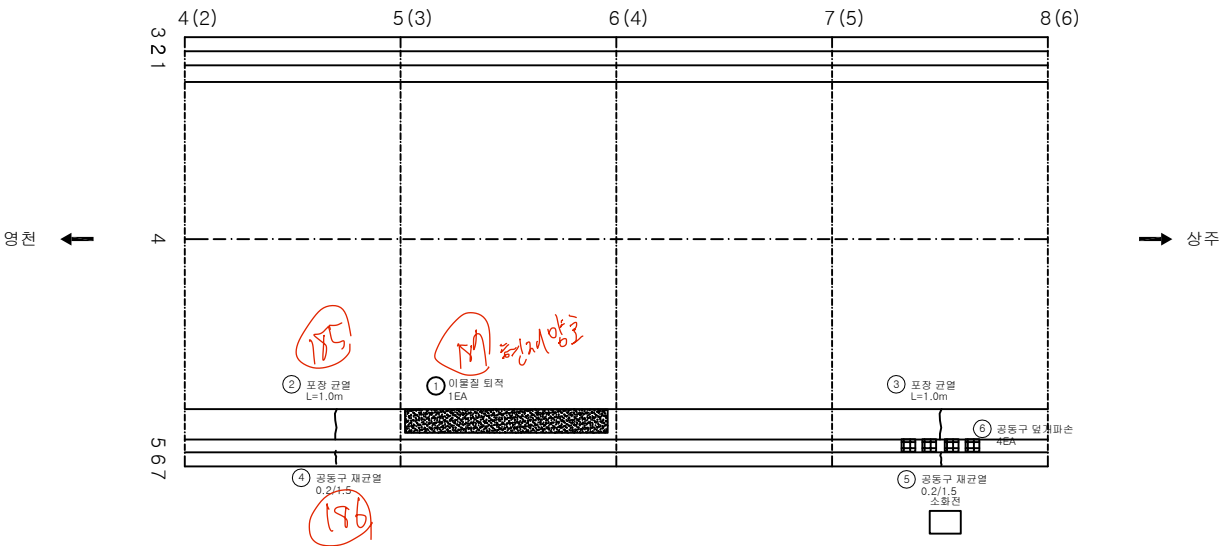
| 번호 | 발생<br>년도 | 부재 | 손상내용 | 손상현황 | | | | | | | 비고 |
|---|---|---|---|---|---|---|---|---|---|---|---|
| 2 | 20상 | 포장 | 포장 균열 | | 1.0 | | 1.00 | m | 1 | 1.00 | |
| 3 | 20상 | 포장 | 포장 균열 | | 1.0 | | 1.00 | m | 1 | 1.00 | |
| 4 | 20상 | 공동구 | 공동구 재균열 | 0.2 | 1.5 | | 1.50 | m | 1 | 1.50 | |
| 5 | 20상 | 공동구 | 공동구 재균열 | 0.2 | 1.5 | | 1.50 | m | 1 | 1.50 | |

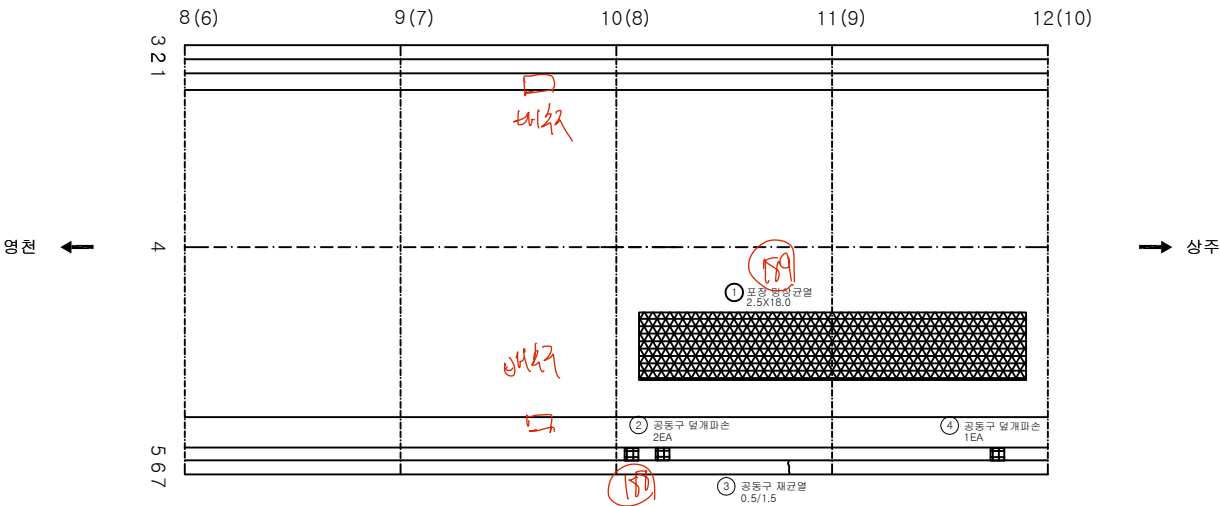
| 번호 | 발생년도 | 부재 | 손상내용 | 손상현황 | | | | | | | 비고 |
|---|---|---|---|---|---|---|---|---|---|---|---|
| 1 | 19하 | 포장 | 포장 망상균열 | | 2.5 | 18.00 | 45.00 | m <sup>2</sup> | 1 | 45.00 | |

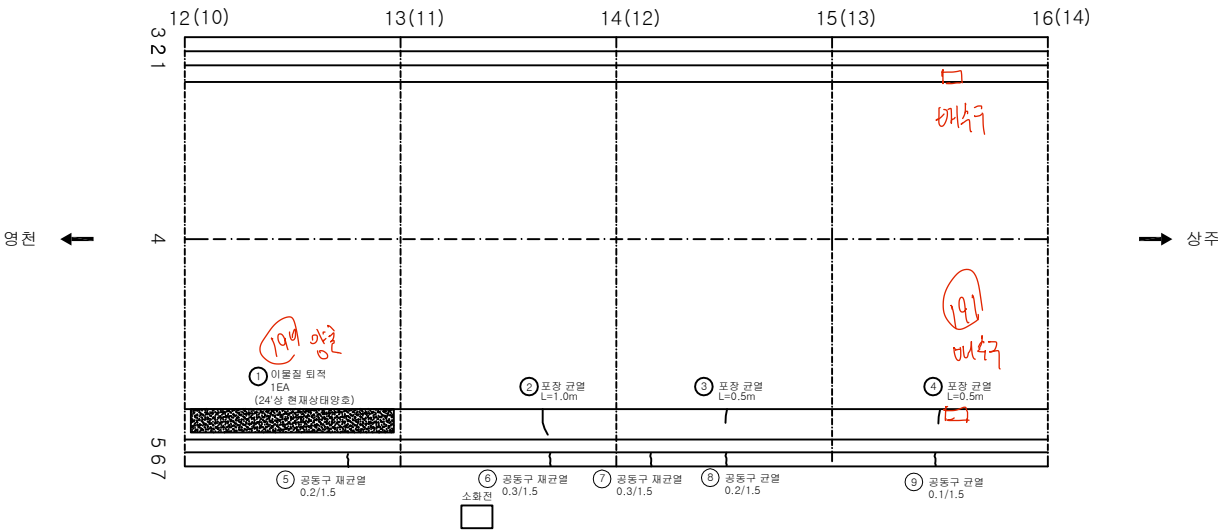
| 번 호 | 발 생 연 도 | 부 재 | 손 상 내 용 | 손 상 현 황 | | | | | | | 비 고 |
|---|---|---|---|---|---|---|---|---|---|---|---|
| 2 | 19하 | 포 장 | 포장 균열 | | 1.0 | | 1.00 | m | 1 | 1.00 | |
| 3 | 19하 | 포 장 | 포장 균열 | | 0.5 | | 0.50 | m | 1 | 0.50 | |
| 4 | 19하 | 포 장 | 포장 균열 | | 0.5 | | 0.50 | m | 1 | 0.50 | |
| 5 | 20상 | 공 동 구 | 공동구 재균열 | 0.2 | 1.5 | | 1.50 | m | 1 | 1.50 | |
| 6 | 20상 | 공 동 구 | 공동구 재균열 | 0.3 | 1.5 | | 1.50 | m | 1 | 1.50 | |
| 7 | 20상 | 공 동 구 | 공동구 재균열 | 0.3 | 1.5 | | 1.50 | m | 1 | 1.50 | |
| 8 | 20상 | 공 동 구 | 공동구 균열 | 0.2 | 1.5 | | 1.50 | m | 1 | 1.50 | |
| 9 | 20상 | 공 동 구 | 공동구 균열 | 0.1 | 1.5 | | 1.50 | m | 1 | 1.50 | |

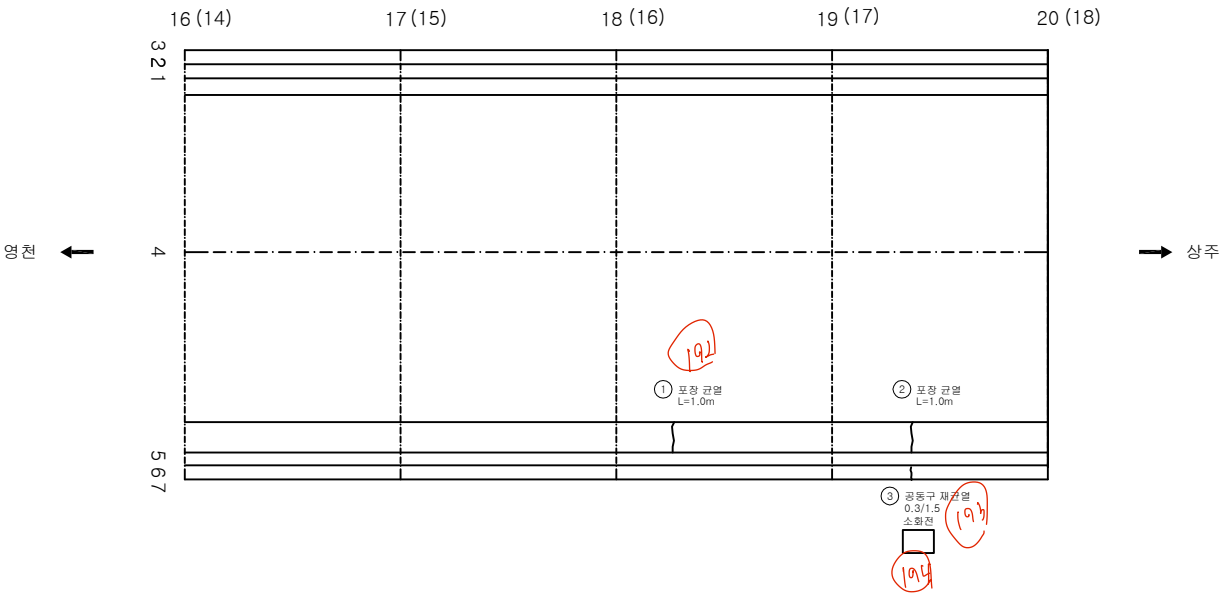
| 번호 | 발생년도 | 부재 | 손상내용 | 손상현황 | | | | | | | 비고 |
|---|---|---|---|---|---|---|---|---|---|---|---|
| 1 | 20상 | 포장 | 포장 균열 | | 1.0 | | 1.00 | m | 1 | 1.00 | |
| 2 | 20상 | 포장 | 포장 균열 | | 1.0 | | 1.00 | m | 1 | 1.00 | |

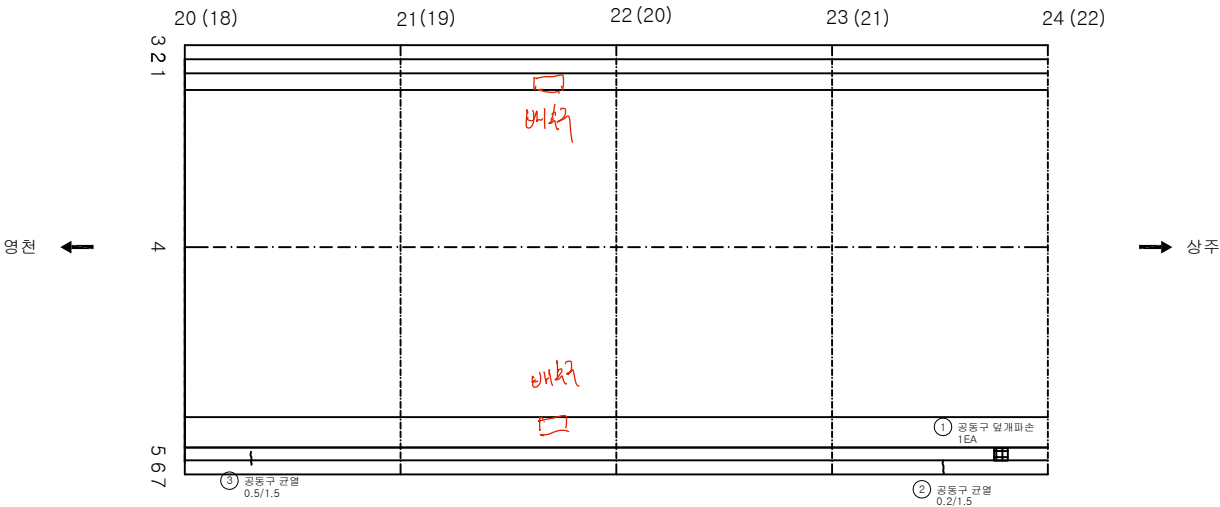
| 번호 | 발생년도 | 부재 | 손상내용 | 손상현황 | | | | | | | 비고 |
|---|---|---|---|---|---|---|---|---|---|---|---|
| 2 | 20상 | 공동구 | 공동구 균열 | 0.2 | 1.5 | | 1.50 | m | 1 | 1.50 | |
| 3 | 21하 | 공동구 | 공동구 균열 | 0.5 | 1.5 | | 1.50 | m | 1 | 1.50 | |

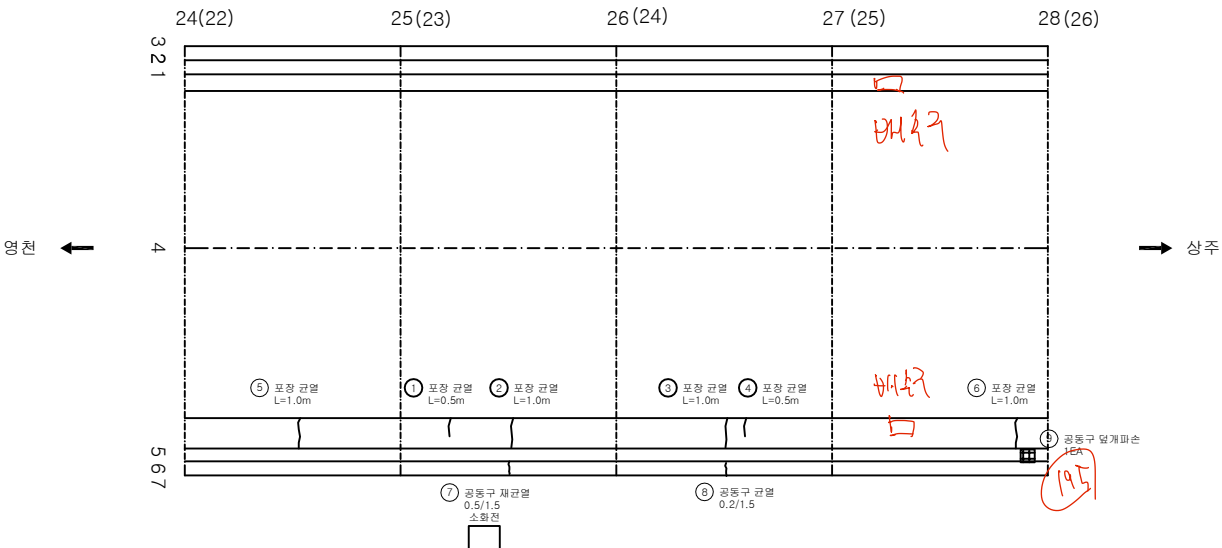
| 번호 | 발생년도 | 부재 | 손상내용 | 손상현황 | | | | | | | 비고 |
|---|---|---|---|---|---|---|---|---|---|---|---|
| 1 | 19하 | 포장 | 포장 균열 | | 0.5 | | 0.50 | m | 1 | 0.50 | |
| 2 | 19하 | 포장 | 포장 균열 | | 1.0 | | 1.00 | m | 1 | 1.00 | |
| 3 | 19하 | 포장 | 포장 균열 | | 1.0 | | 1.00 | m | 1 | 1.00 | |
| 4 | 19하 | 포장 | 포장 균열 | | 0.5 | | 0.50 | m | 1 | 0.50 | |
| 5 | 20상 | 포장 | 포장 균열 | | 1.0 | | 1.00 | m | 1 | 1.00 | |
| 6 | 20상 | 포장 | 포장 균열 | | 1.0 | | 1.00 | m | 1 | 1.00 | |
| 7 | 20상 | 공동구 | 공동구 재균열 | 0.5 | 1.5 | | 1.50 | m | 1 | 1.50 | |
| 8 | 20상 | 공동구 | 공동구 균열 | 0.2 | 1.5 | | 1.50 | m | 1 | 1.50 | |

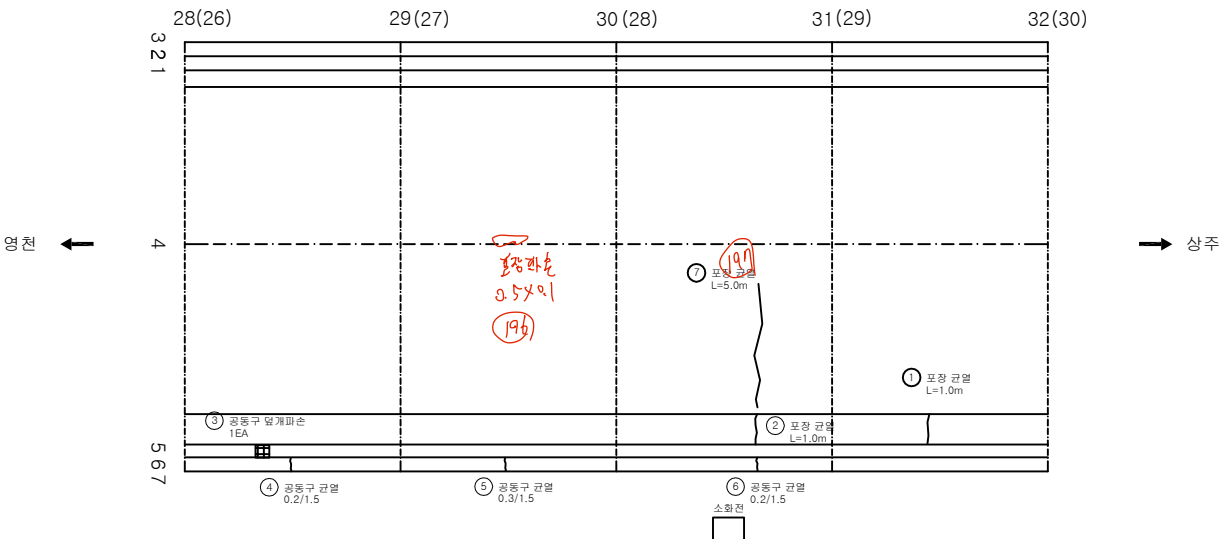
| 번호 | 발생<br>년도 | 부재 | 손상내용 | 손상현황 | | | | | | | 비고 |
|---|---|---|---|---|---|---|---|---|---|---|---|
| 1 | 19하 | 포장 | 포장 균열 | | 1.0 | | 1.00 | m | 1 | 1.00 | |
| 2 | 20상 | 포장 | 포장 균열 | | 1.0 | | 1.00 | m | 1 | 1.00 | |
| 4 | 20상 | 공동구 | 공동구 균열 | 0.2 | 1.5 | | 1.50 | m | 1 | 1.50 | |
| 5 | 20상 | 공동구 | 공동구 균열 | 0.3 | 1.5 | | 1.50 | m | 1 | 1.50 | |
| 6 | 20상 | 공동구 | 공동구 균열 | 0.2 | 1.5 | | 1.50 | m | 1 | 1.50 | |
| 7 | 23하 | 포장 | 포장 균열 | | 5.0 | | 5.00 | m | 1 | 5.00 | |

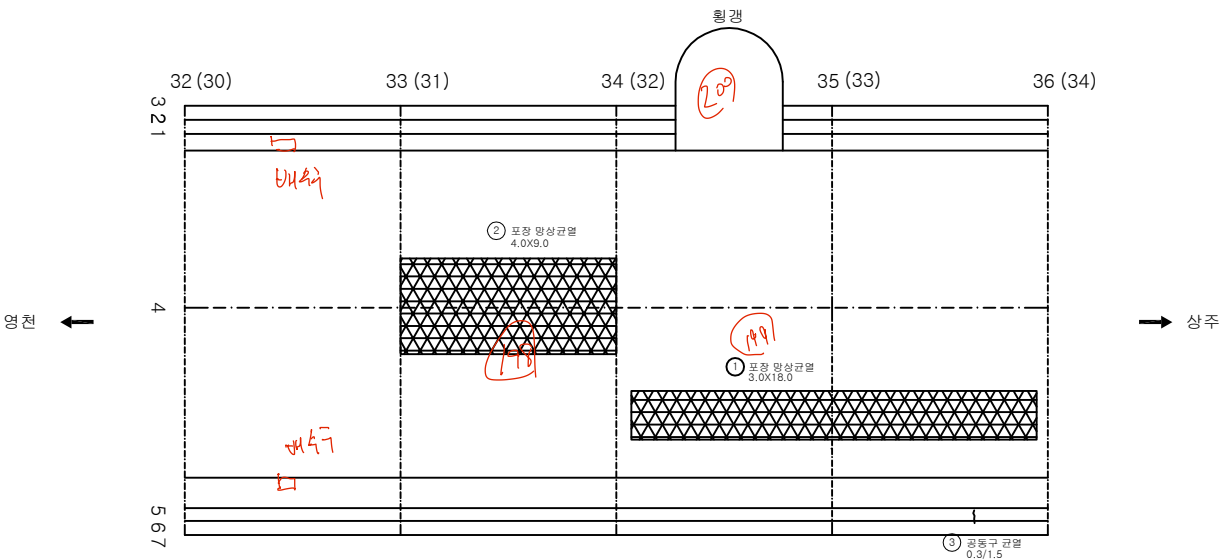
| 번호 | 발생년도 | 부재 | 손상내용 | 손상현황 | | | | | | | 비고 |
|---|---|---|---|---|---|---|---|---|---|---|---|
| 1 | 19하 | 포장 | 포장 망상균열 | | 18.0 | 3.0 | 54.00 | m <sup>2</sup> | 1 | 54.00 | |
| 2 | 20상 | 포장 | 포장 망상균열 | | 9.0 | 4.0 | 36.00 | m <sup>2</sup> | 1 | 36.00 | |
| 3 | 21하 | 공동구 | 공동구 균열 | 0.3 | 1.5 | | 1.50 | m | 1 | 1.50 | |

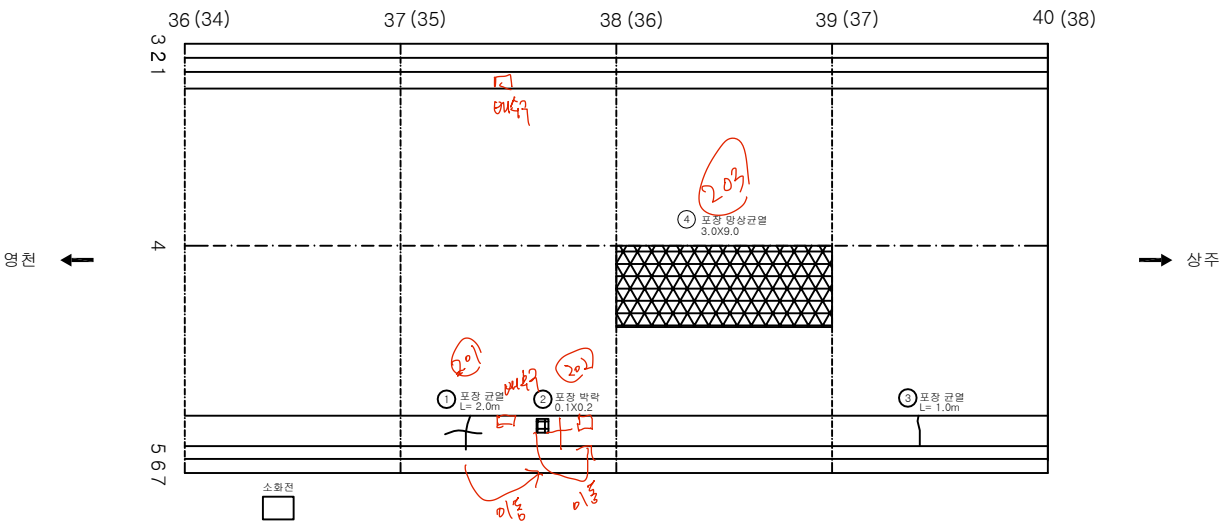
| 번호 | 발생년도 | 부재 | 손상내용 | 손상현황 | | | | | | | 비고 |
|---|---|---|---|---|---|---|---|---|---|---|---|
| 1 | 19하 | 포장 | 포장 균열 | | 2.0 | | 2.00 | m | 1 | 2.00 | |
| 3 | 19하 | 포장 | 포장 균열 | | 1.0 | | 1.00 | m | 1 | 1.00 | |
| 4 | 20상 | 포장 | 포장 망상균열 | | 9.0 | 3.0 | 27.00 | m² | 1 | 27.00 | |

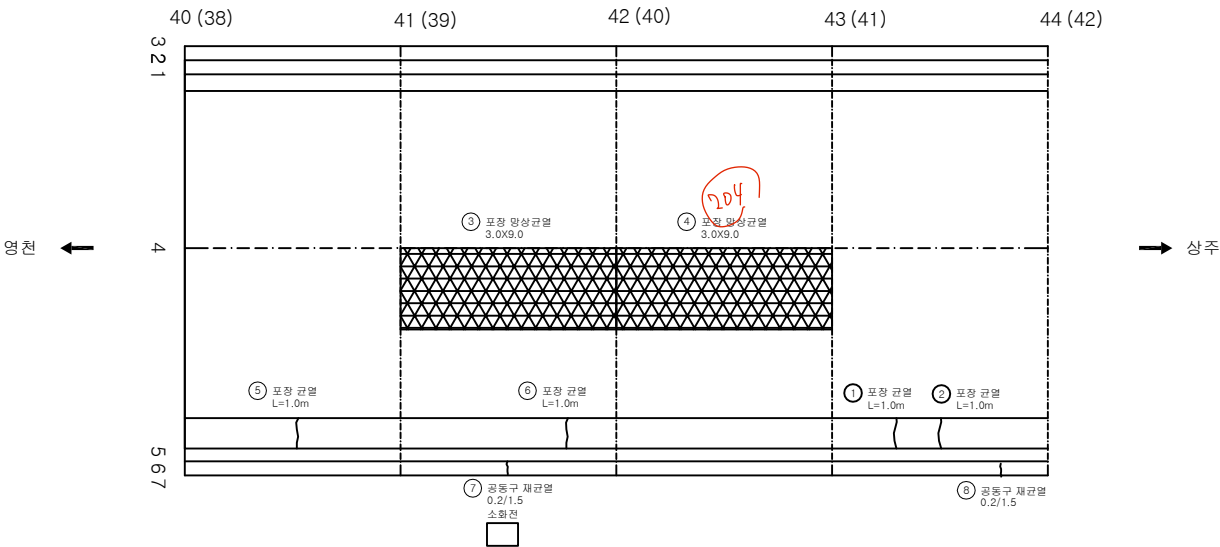
| 번호 | 발생<br>년도 | 부재 | 손상내용 | 손상현황 | | | | | | | 비고 |
|---|---|---|---|---|---|---|---|---|---|---|---|
| 1 | 19하 | 포장 | 포장 균열 | | 1.0 | | 1.00 | m | 1 | 1.00 | |
| 2 | 19하 | 포장 | 포장 균열 | | 1.0 | | 1.00 | m | 1 | 1.00 | |
| 3 | 20상 | 포장 | 포장 망상균열 | | 9.0 | 3.0 | 27.00 | m <sup>2</sup> | 1 | 27.00 | |
| 4 | 20상 | 포장 | 포장 망상균열 | | 9.0 | 3.0 | 27.00 | m <sup>2</sup> | 1 | 27.00 | |
| 5 | 20상 | 포장 | 포장 균열 | | 1.0 | | 1.00 | m | 1 | 1.00 | |
| 6 | 20상 | 포장 | 포장 균열 | | 1.0 | | 1.00 | m | 1 | 1.00 | |
| 7 | 20상 | 공동구 | 공동구 채균열 | 0.2 | 1.5 | | 1.50 | m | 1 | 1.50 | |
| 8 | 20상 | 공동구 | 공동구 채균열 | 0.2 | 1.5 | | 1.50 | m | 1 | 1.50 | |

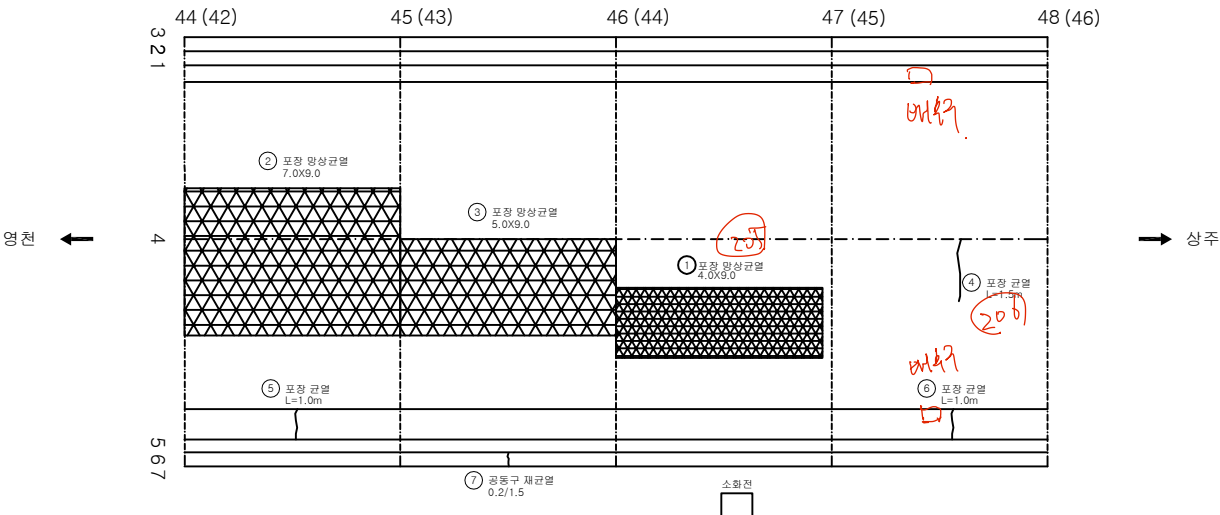
| 번호 | 발생<br>년도 | 부재 | 손상내용 | 손상현황 | | | | | | | 비고 |
|---|---|---|---|---|---|---|---|---|---|---|---|
| 1 | 19하 | 포장 | 포장 망상균열 | | 9.0 | 4.0 | 36.00 | m <sup>2</sup> | 1 | 36.00 | |
| 2 | 20상 | 포장 | 포장 망상균열 | | 9.0 | 7.0 | 63.00 | m <sup>2</sup> | 1 | 63.00 | |
| 3 | 20상 | 포장 | 포장 망상균열 | | 9.0 | 5.0 | 45.00 | m <sup>2</sup> | 1 | 45.00 | |
| 4 | 20상 | 포장 | 포장 균열 | | 1.5 | | 1.50 | m | 1 | 1.50 | |
| 5 | 20상 | 포장 | 포장 균열 | | 1.0 | | 1.00 | m | 1 | 1.00 | |
| 6 | 20상 | 포장 | 포장 균열 | | 1.0 | | 1.00 | m | 1 | 1.00 | |
| 7 | 20상 | 공동구 | 공동구 재균열 | 0.2 | 1.5 | | 1.50 | m | 1 | 1.50 | |

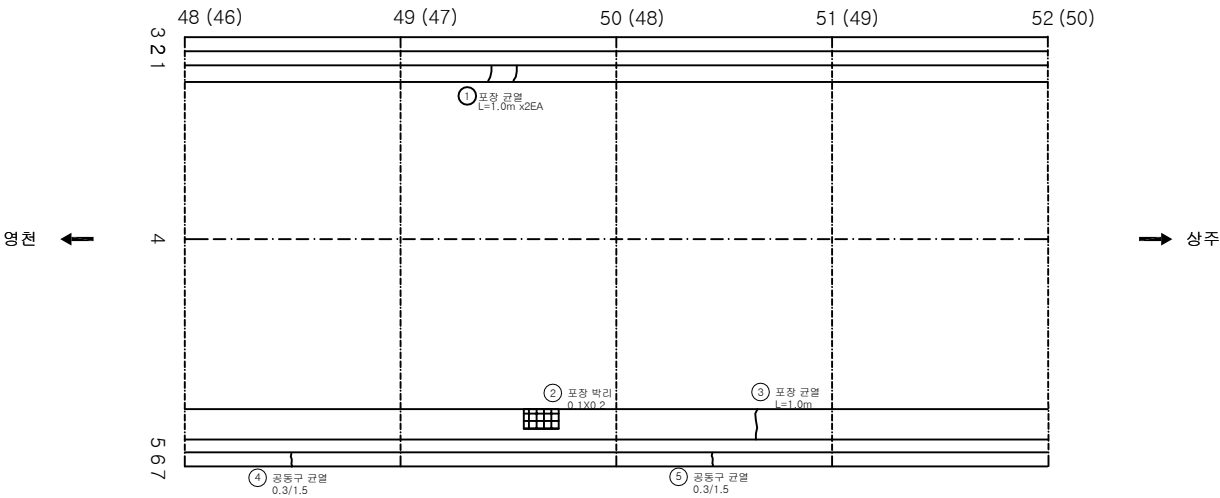
| 번호 | 발생<br>년도 | 부재 | 손상내용 | 손상현황 | | | | | | | 비고 |
|---|---|---|---|---|---|---|---|---|---|---|---|
| 1 | 19하 | 포장 | 포장 균열 | | 1.0 | | 1.00 | m | 2 | 2.00 | |
| 3 | 20상 | 포장 | 포장 균열 | | 1.0 | | 1.00 | m | 1 | 1.00 | |
| 4 | 20상 | 공동구 | 공동구 균열 | 0.3 | 1.5 | | 1.50 | m | 1 | 1.50 | |
| 5 | 20상 | 공동구 | 공동구 균열 | 0.3 | 1.5 | | 1.50 | m | 1 | 1.50 | |

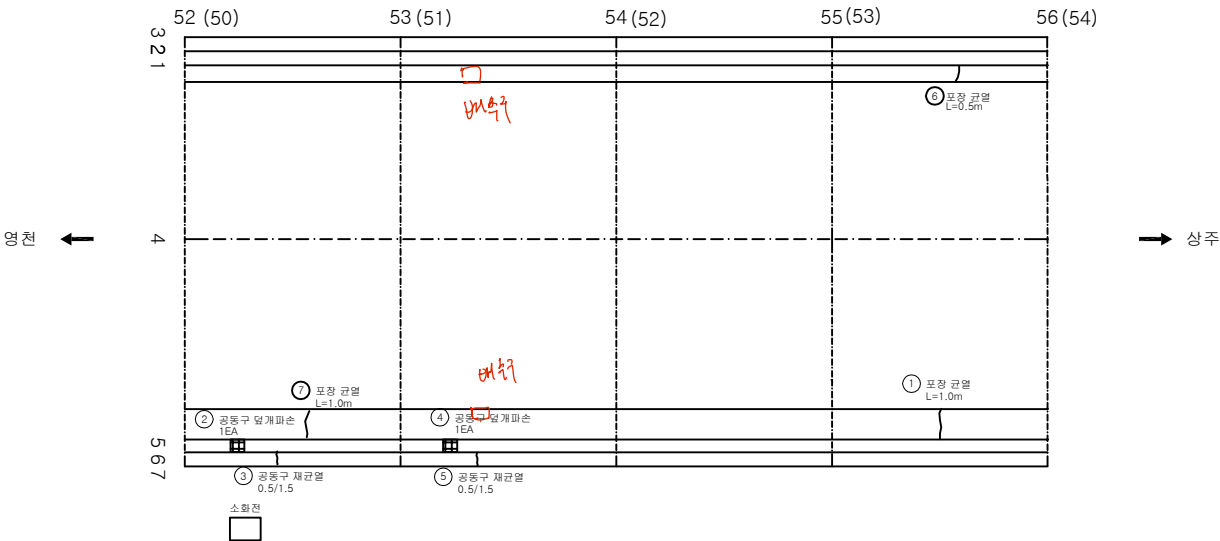
| 번호 | 발생<br>년도 | 부재 | 손상내용 | 손상현황 | | | | | | | 비고 |
|---|---|---|---|---|---|---|---|---|---|---|---|
| 1 | 20상 | 포장 | 포장 균열 | | 1.0 | | 1.00 | m | 1 | 1.00 | |
| 6 | 21하 | 포장 | 포장 균열 | | 0.5 | | 0.50 | m | 1 | 0.50 | |
| 7 | 23하 | 포장 | 포장 균열 | | 1.0 | | 1.00 | m | 1 | 1.00 | |

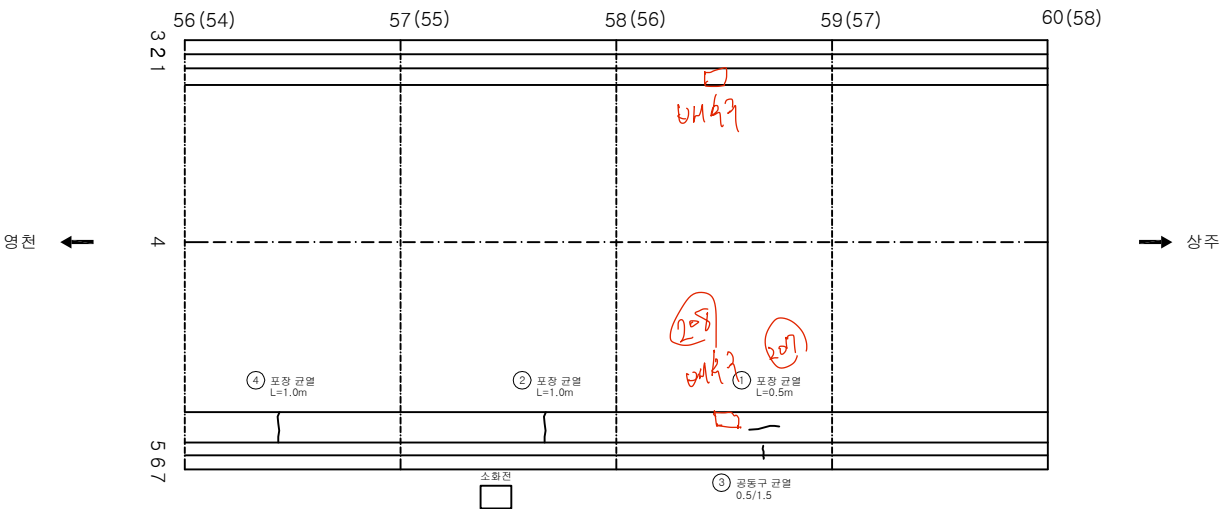
| 번호 | 발생년도 | 부재 | 손상내용 | 손상현황 | | | | | | | 비고 |
|---|---|---|---|---|---|---|---|---|---|---|---|
| 1 | 20상 | 포장 | 포장 균열 | | 0.5 | | 0.50 | m | 1 | 0.50 | |
| 2 | 20상 | 포장 | 포장 균열 | | 1.0 | | 1.00 | m | 1 | 1.00 | |
| 3 | 21하 | 공동구 | 공동구 균열 | 0.5 | 1.5 | | 1.50 | m | 1 | 1.50 | |
| 4 | 25상 | 포장 | 포장 균열 | | 1.0 | | 1.00 | m | 1 | 1.00 | |

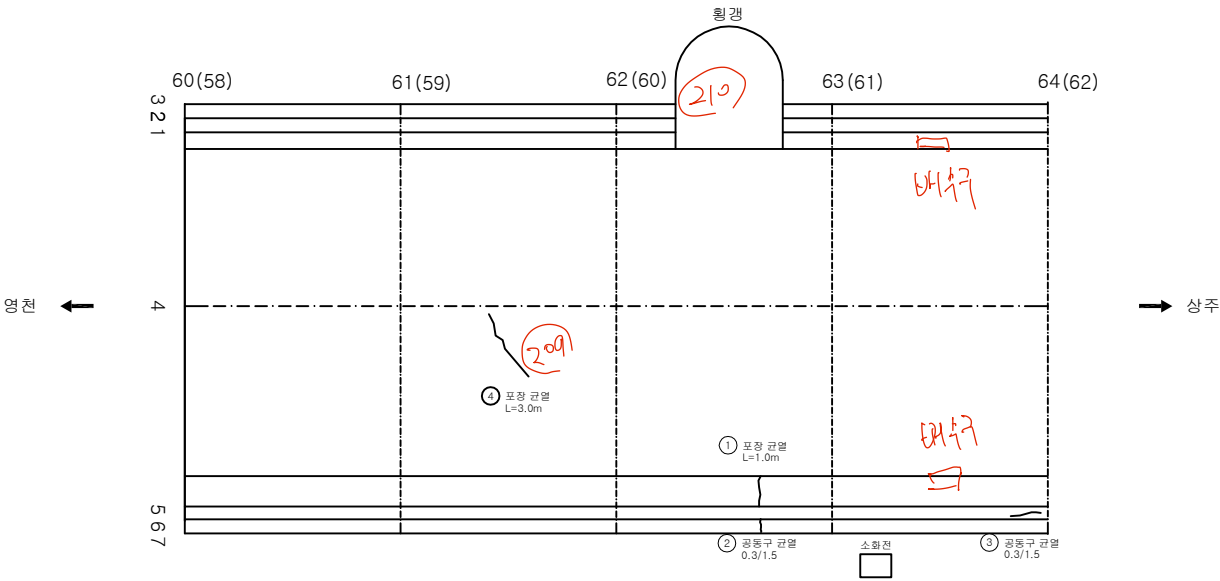
| 번호 | 발생년도 | 부재 | 손상내용 | 손상현황 | | | | | | | 비고 |
|---|---|---|---|---|---|---|---|---|---|---|---|
| 1 | 20상 | 포장 | 포장 균열 | | 1.0 | | 1.00 | m | 1 | 1.00 | |
| 2 | 20상 | 공동구 | 공동구 균열 | 0.3 | 1.5 | | 1.50 | m | 1 | 1.50 | |
| 3 | 21하 | 공동구 | 공동구 균열 | 0.3 | 1.5 | | 1.50 | m | 1 | 1.50 | |
| 4 | 25상 | 포장 | 포장 균열 | | 3.0 | | 3.00 | m | 1 | 3.00 | |

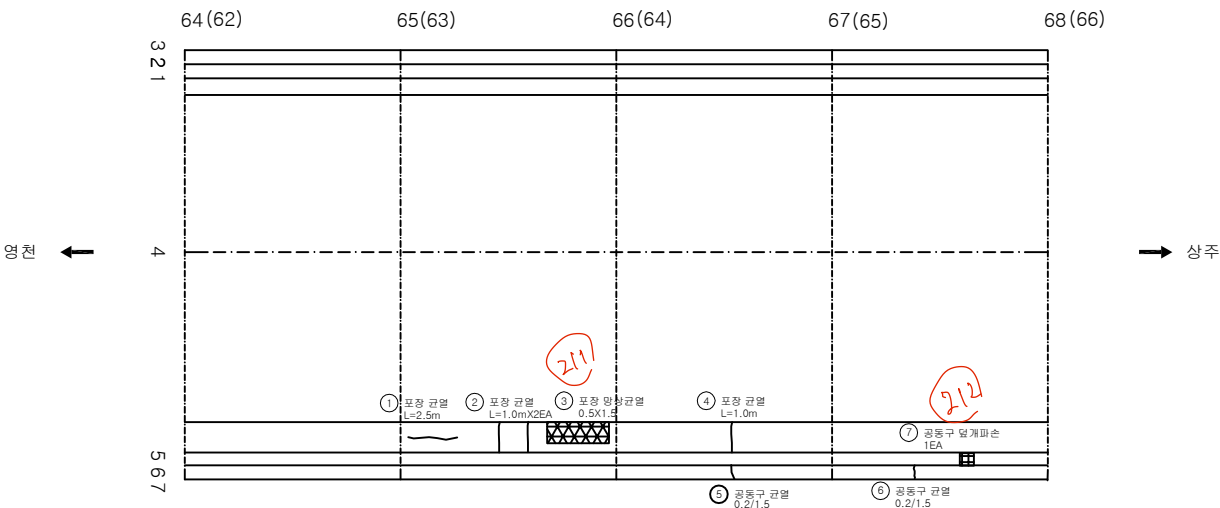
| 번호 | 발생<br>년도 | 부재 | 손상내용 | 손상현황 | | | | | | | 비고 |
|---|---|---|---|---|---|---|---|---|---|---|---|
| 1 | 19하 | 포장 | 포장 균열 | | 2.5 | | 2.50 | m | 1 | 2.50 | |
| 2 | 19하 | 포장 | 포장 균열 | | 1.0 | | 1.00 | m | 1 | 1.00 | |
| 3 | 20상 | 포장 | 포장 망상균열 | | 1.5 | 0.5 | 0.75 | m <sup>2</sup> | 1 | 0.75 | |
| 4 | 20상 | 포장 | 포장 균열 | | 1.0 | | 1.00 | m | 1 | 1.00 | |
| 5 | 19하 | 공동구 | 공동구 균열 | 0.2 | 1.5 | | 1.50 | m | 1 | 1.50 | |
| 6 | 20상 | 공동구 | 공동구 균열 | 0.2 | 1.5 | | 1.50 | m | 1 | 1.50 | |

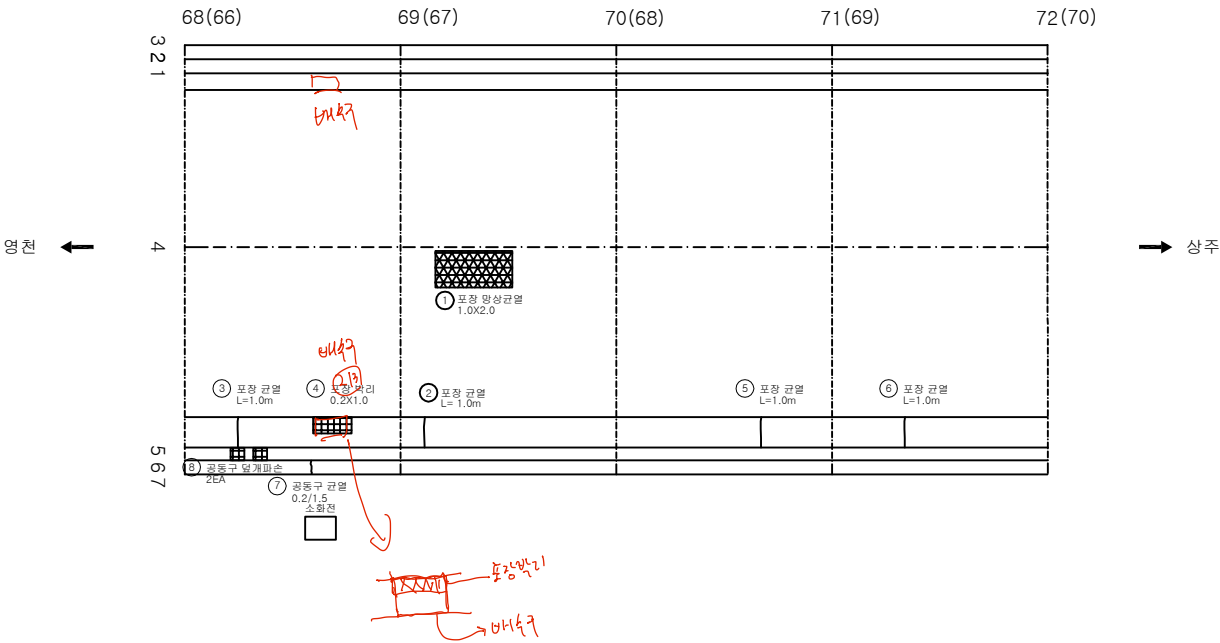
| 번호 | 발생년도 | 부재 | 손상내용 | 손상현황 | | | | | | | 비고 |
|---|---|---|---|---|---|---|---|---|---|---|---|
| 1 | 19하 | 포장 | 포장 망상균열 | | 2.0 | 1.0 | 2.00 | m <sup>2</sup> | 1 | 2.00 | |
| 2 | 19하 | 포장 | 포장 균열 | | 1.0 | | 1.00 | m | 1 | 1.00 | |
| 3 | 20상 | 포장 | 포장 균열 | | 1.0 | | 1.00 | m | 1 | 1.00 | |
| 5 | 20상 | 포장 | 포장 균열 | | 1.0 | | 1.00 | m | 1 | 1.00 | |
| 6 | 20상 | 포장 | 포장 균열 | | 1.0 | | 1.00 | m | 1 | 1.00 | |
| 7 | 20상 | 공동구 | 공동구 균열 | 0.2 | 1.5 | | 1.50 | m | 1 | 1.50 | |

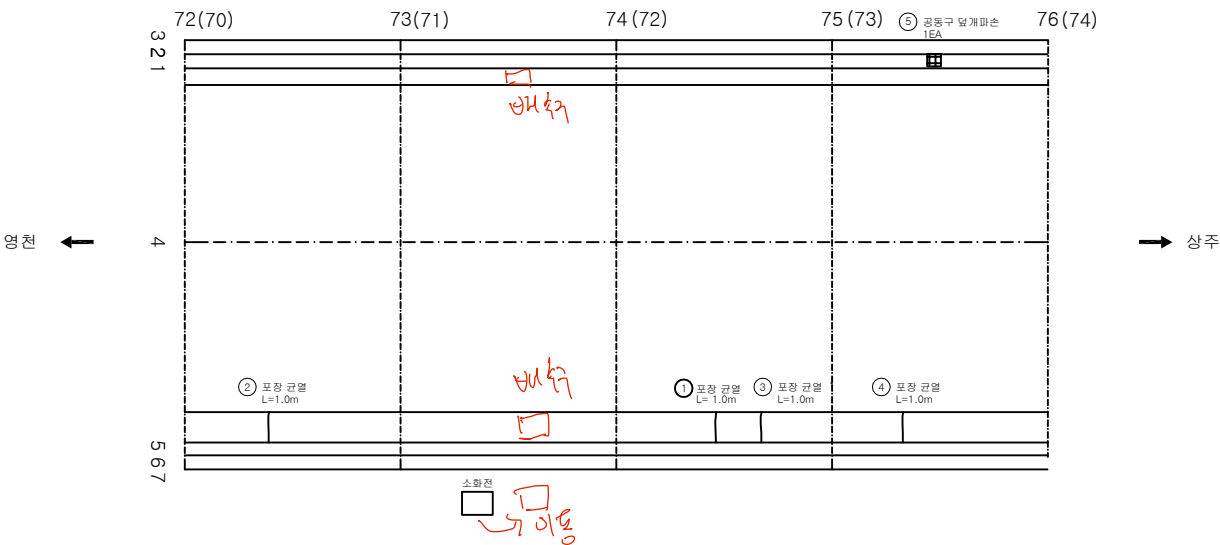
| 번호 | 발생년도 | 부재 | 손상내용 | 손상현황 | | | | | | | 비고 |
|---|---|---|---|---|---|---|---|---|---|---|---|
| 1 | 19하 | 포장 | 포장 균열 | | 1.0 | | 1.00 | m | 1 | 1.00 | |
| 2 | 20상 | 포장 | 포장 균열 | | 1.0 | | 1.00 | m | 1 | 1.00 | |
| 3 | 20상 | 포장 | 포장 균열 | | 1.0 | | 1.00 | m | 1 | 1.00 | |
| 4 | 20상 | 포장 | 포장 균열 | | 1.0 | | 1.00 | m | 1 | 1.00 | |

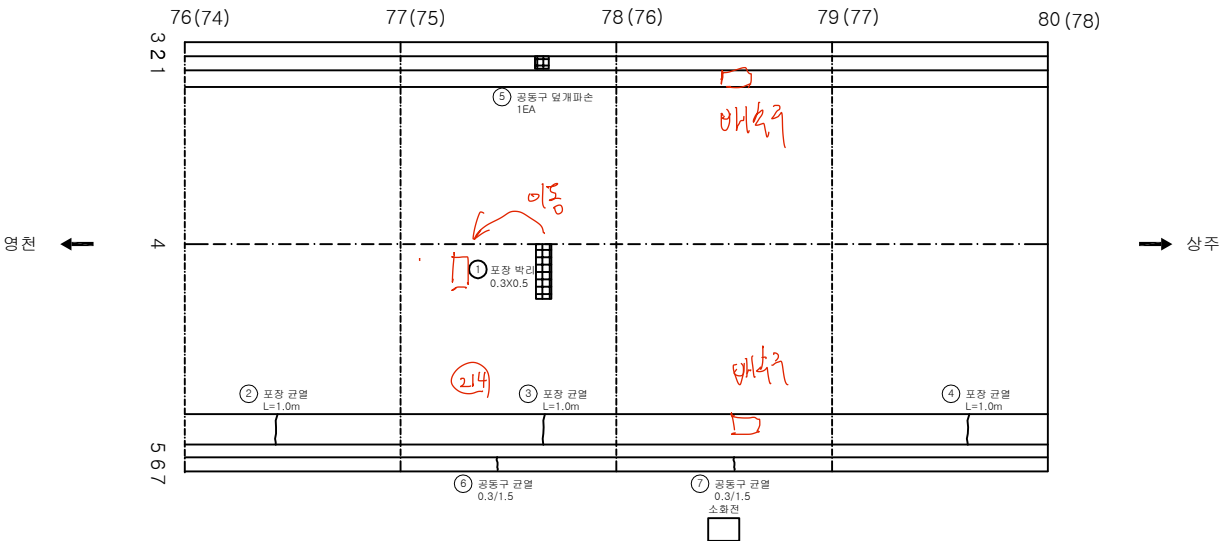
| 번호 | 발생년도 | 부재 | 손상내용 | 손상현황 | | | | | | | 비고 |
|---|---|---|---|---|---|---|---|---|---|---|---|
| 2 | 20상 | 포장 | 포장 균열 | | 1.0 | | 1.00 | m | 1 | 1.00 | |
| 3 | 20상 | 포장 | 포장 균열 | | 1.0 | | 1.00 | m | 1 | 1.00 | |
| 4 | 20상 | 포장 | 포장 균열 | | 1.0 | | 1.00 | m | 1 | 1.00 | |
| 6 | 20상 | 공동구 | 공동구 균열 | 0.3 | 1.5 | | 1.50 | m | 1 | 1.50 | |
| 7 | 20상 | 공동구 | 공동구 균열 | 0.3 | 1.5 | | 1.50 | m | 1 | 1.50 | |

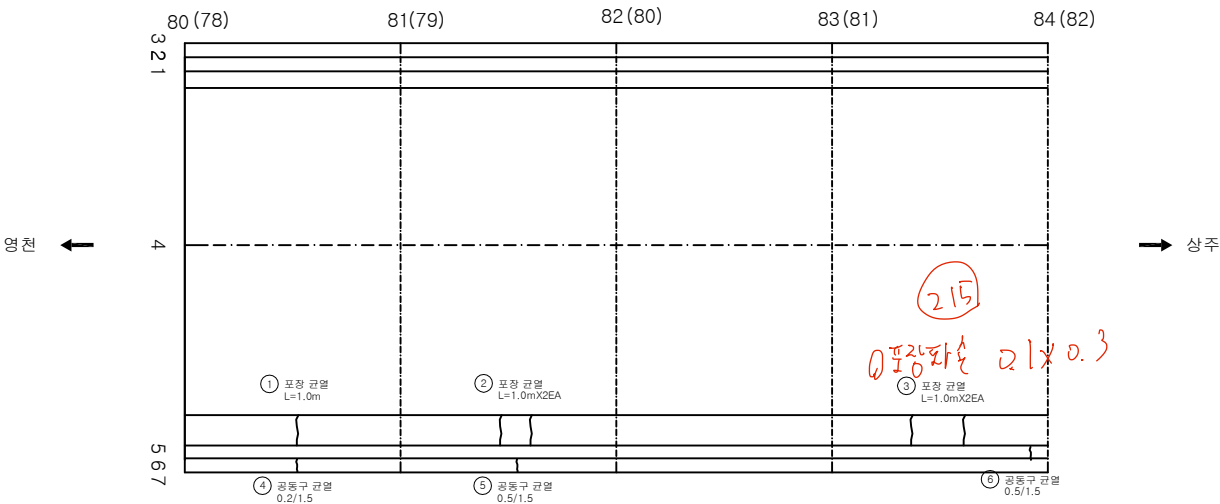
| 번호 | 발생<br>년도 | 부재 | 손상내용 | 손상현황 | | | | | | | 비고 |
|---|---|---|---|---|---|---|---|---|---|---|---|
| 1 | 20상 | 포장 | 포장 균열 | | 1.0 | | 1.00 | m | 1 | 1.00 | |
| 2 | 20상 | 포장 | 포장 균열 | | 1.0 | | 1.00 | m | 2 | 2.00 | |
| 3 | 20상 | 포장 | 포장 균열 | | 1.0 | | 1.00 | m | 2 | 2.00 | |
| 4 | 20상 | 공동구 | 공동구 균열 | 0.2 | 1.5 | | 1.50 | m | 1 | 1.50 | |
| 5 | 21하 | 공동구 | 공동구 균열 | 0.5 | 1.5 | | 1.50 | m | 1 | 1.50 | |
| 6 | 21하 | 공동구 | 공동구 균열 | 0.5 | 1.5 | | 1.50 | m | 1 | 1.50 | |
