상주영천고속도로 2024~2025년 시설물 안전점검 용역  
(2025년 상반기 정기안전점검)

# 외 관 조 사 망 도

군위터널(상주방향)

2025.04

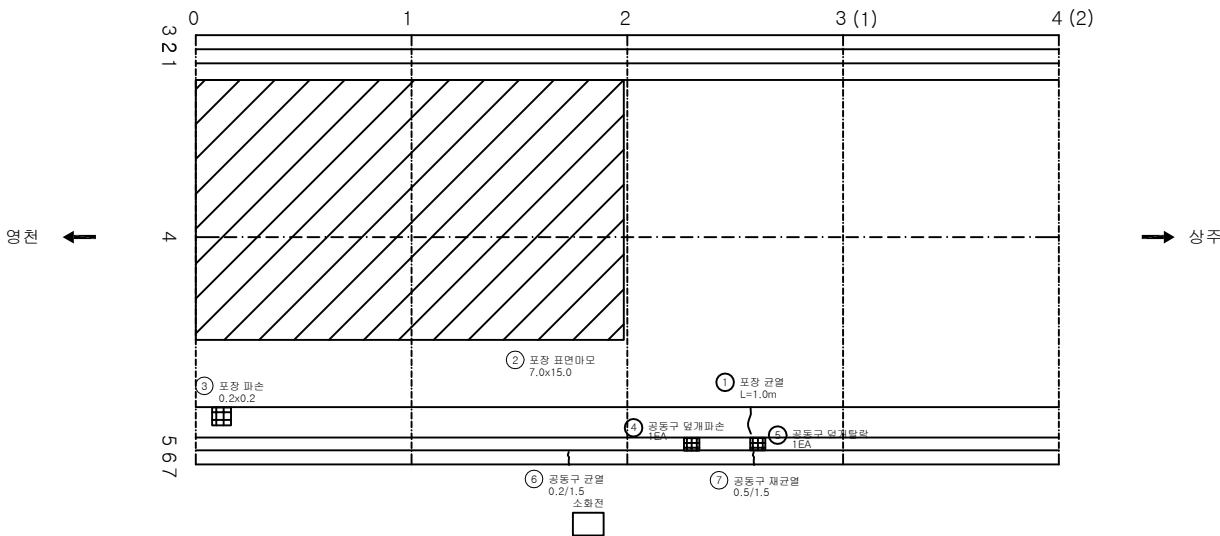
ID:군 위 터 널(상 주)-포 장,공 동 구 Span No.1~4

| 번 호 | 발 생 연 도 | 부 재 | 손 상 내 용 | 손 상 현 황 | | | | | | | 비 고 |
|---|---|---|---|---|---|---|---|---|---|---|---|
| 1 | 19하 | 포 장 | 포 장 균 열 | | 1.0 | | 1.00 | m | 1 | 1.00 | |
| 2 | 20상 | 포 장 | 포 장 표 면 마 모 | | 15.0 | 7.0 | 105.00 | m <sup>2</sup> | 1 | 105.00 | |
| 3 | 20상 | 포 장 | 포 장 파 손 | | 0.2 | 0.2 | 0.04 | m <sup>2</sup> | 1 | 0.04 | |
| 4 | 19하 | 공 동 구 | 공 동 구 덮 개 파 손 | | | | 1.00 | EA | 1 | 1.00 | 21'하 보 수 |
| 5 | 19하 | 공 동 구 | 공 동 구 덮 개 탈 락 | | | | 1.00 | EA | 1 | 1.00 | 21'하 보 수 |
| 6 | 20상 | 공 동 구 | 공 동 구 균 열 | 0.2 | 1.5 | | 1.50 | m | 1 | 1.50 | |
| 7 | 20상 | 공 동 구 | 공 동 구 채 균 열 | 0.5 | 1.5 | | 1.50 | m | 1 | 1.50 | |

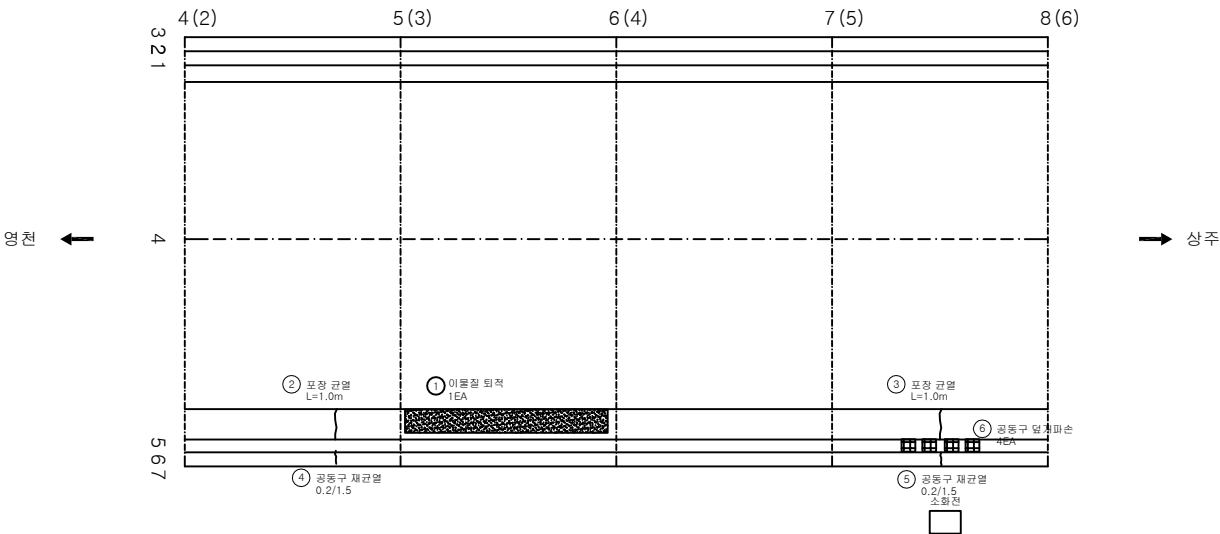
| 번호 | 발생<br>년도 | 부재 | 손상내용 | 손상현황 | | | | | | | 비고 |
|---|---|---|---|---|---|---|---|---|---|---|---|
| 2 | 20상 | 포장 | 포장 균열 | | 1.0 | | 1.00 | m | 1 | 1.00 | |
| 3 | 20상 | 포장 | 포장 균열 | | 1.0 | | 1.00 | m | 1 | 1.00 | |
| 4 | 20상 | 공동구 | 공동구 재균열 | 0.2 | 1.5 | | 1.50 | m | 1 | 1.50 | |
| 5 | 20상 | 공동구 | 공동구 재균열 | 0.2 | 1.5 | | 1.50 | m | 1 | 1.50 | |

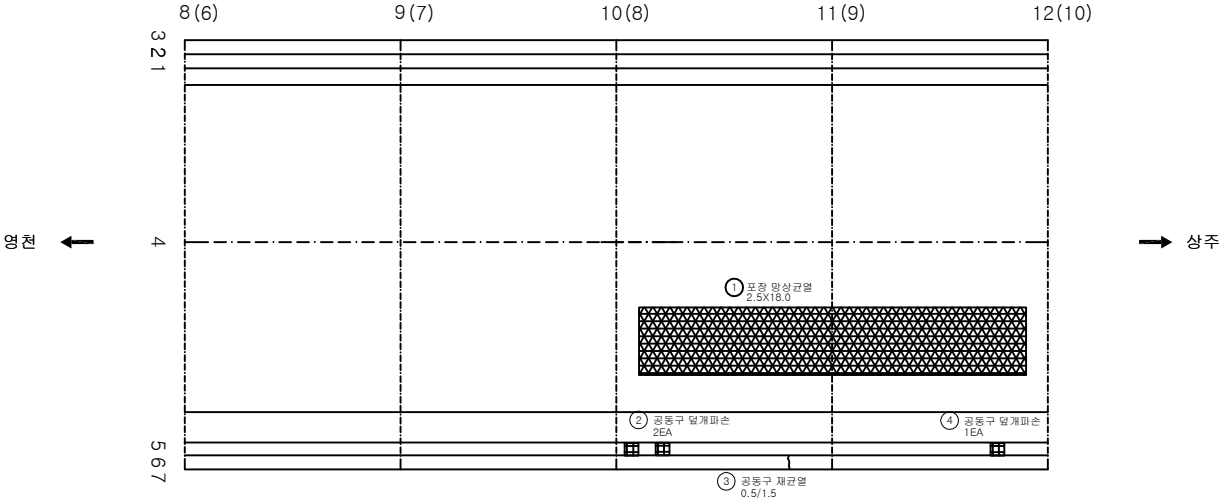
| 번호 | 발생<br>년도 | 부재 | 손상내용 | 손상현황 | | | | | | 비고 | |
|---|---|---|---|---|---|---|---|---|---|---|---|
| 1 | 19하 | 포장 | 포장 망상균열 | | 2.5 | 18.00 | 45.00 | m <sup>2</sup> | 1 | 45.00 | |

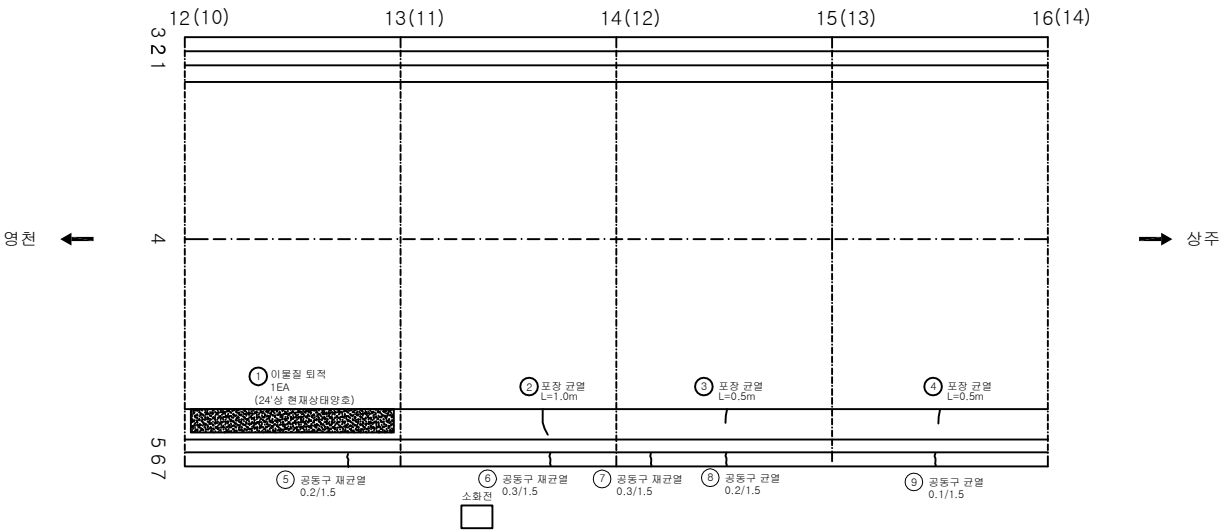
| 번 호 | 발 생 연 도 | 부 재 | 손 상 내 용 | 손 상 현 황 | | | | | | | 비 고 |
|---|---|---|---|---|---|---|---|---|---|---|---|
| 2 | 19하 | 포장 | 포장 균열 | | 1.0 | | 1.00 | m | 1 | 1.00 | |
| 3 | 19하 | 포장 | 포장 균열 | | 0.5 | | 0.50 | m | 1 | 0.50 | |
| 4 | 19하 | 포장 | 포장 균열 | | 0.5 | | 0.50 | m | 1 | 0.50 | |
| 5 | 20상 | 공동구 | 공동구 재균열 | 0.2 | 1.5 | | 1.50 | m | 1 | 1.50 | |
| 6 | 20상 | 공동구 | 공동구 재균열 | 0.3 | 1.5 | | 1.50 | m | 1 | 1.50 | |
| 7 | 20상 | 공동구 | 공동구 재균열 | 0.3 | 1.5 | | 1.50 | m | 1 | 1.50 | |
| 8 | 20상 | 공동구 | 공동구 균열 | 0.2 | 1.5 | | 1.50 | m | 1 | 1.50 | |
| 9 | 20상 | 공동구 | 공동구 균열 | 0.1 | 1.5 | | 1.50 | m | 1 | 1.50 | |

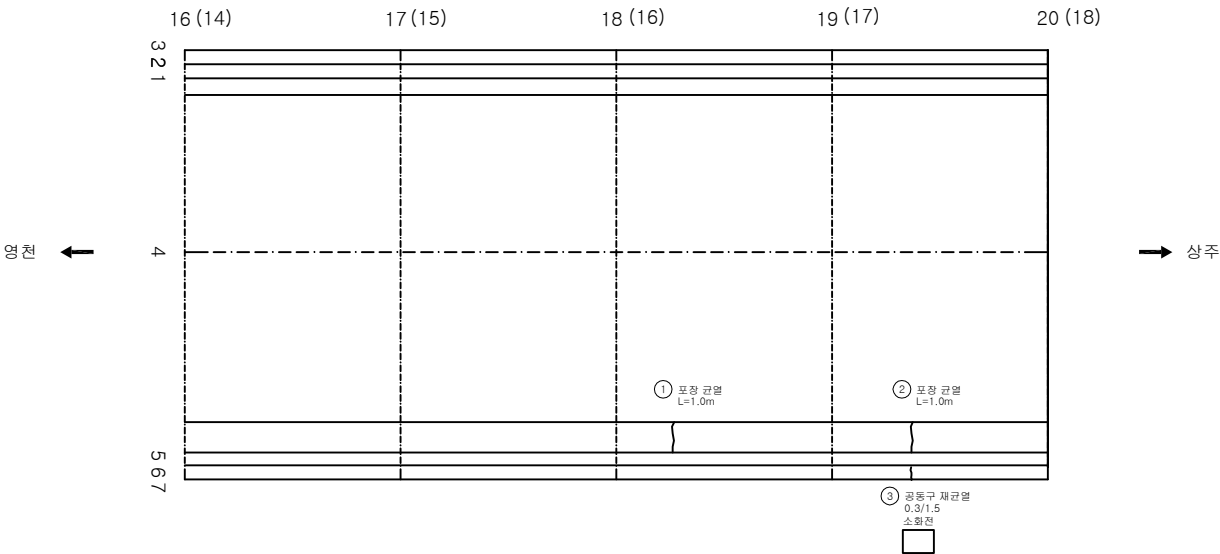
| 번호 | 발생<br>년도 | 부재 | 손상내용 | 손상현황 | | | | | | | 비고 |
|---|---|---|---|---|---|---|---|---|---|---|---|
| 1 | 20상 | 포장 | 포장 균열 | | 1.0 | | 1.00 | m | 1 | 1.00 | |
| 2 | 20상 | 포장 | 포장 균열 | | 1.0 | | 1.00 | m | 1 | 1.00 | |
| 3 | 20상 | 공동구 | 공동구 채균열 | 0.3 | 1.5 | | 1.50 | m | 1 | 1.50 | |

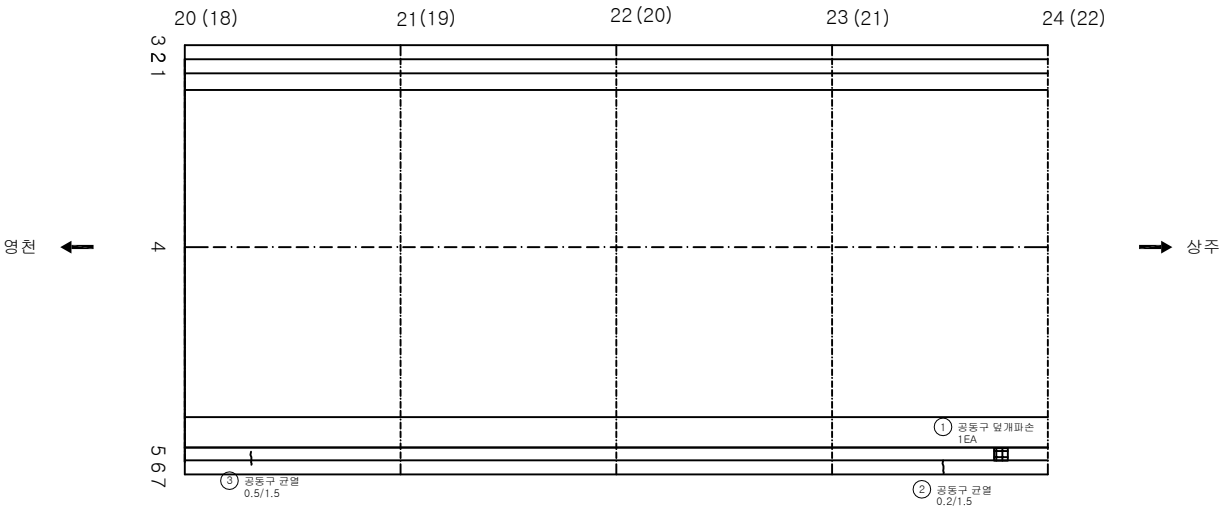
| 번호 | 발생<br>년도 | 부재 | 손상내용 | 손상현황 | | | | | | | 비고 |
|---|---|---|---|---|---|---|---|---|---|---|---|
| 2 | 20상 | 공동구 | 공동구 균열 | 0.2 | 1.5 | | 1.50 | m | 1 | 1.50 | |
| 3 | 21하 | 공동구 | 공동구 균열 | 0.5 | 1.5 | | 1.50 | m | 1 | 1.50 | |

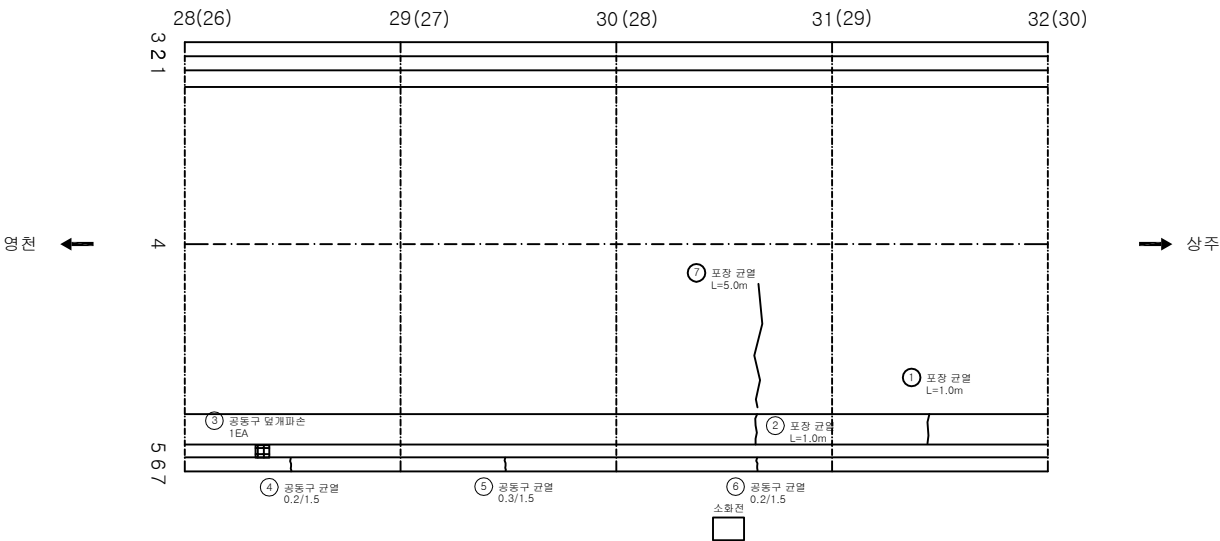
| 번호 | 발생<br>년도 | 부재 | 손상내용 | 손상현황 | | | | | | | 비고 |
|---|---|---|---|---|---|---|---|---|---|---|---|
| 1 | 19하 | 포장 | 포장 균열 | | 1.0 | | 1.00 | m | 1 | 1.00 | |
| 2 | 20상 | 포장 | 포장 균열 | | 1.0 | | 1.00 | m | 1 | 1.00 | |
| 4 | 20상 | 공동구 | 공동구 균열 | 0.2 | 1.5 | | 1.50 | m | 1 | 1.50 | |
| 5 | 20상 | 공동구 | 공동구 균열 | 0.3 | 1.5 | | 1.50 | m | 1 | 1.50 | |
| 6 | 20상 | 공동구 | 공동구 균열 | 0.2 | 1.5 | | 1.50 | m | 1 | 1.50 | |
| 7 | 23하 | 포장 | 포장 균열 | | 5.0 | | 5.00 | m | 1 | 5.00 | |

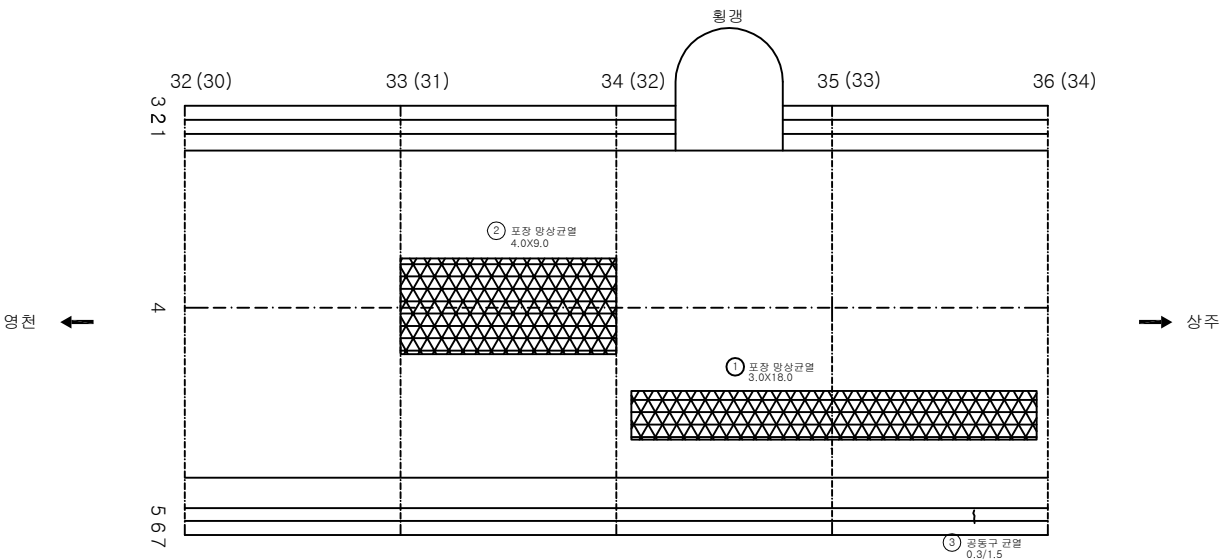
| 번호 | 발생<br>년도 | 부재 | 손상내용 | 손상현황 | | | | | | 비 고 | |
|---|---|---|---|---|---|---|---|---|---|---|---|
| 1 | 19하 | 포장 | 포장 망상균열 | | 18.0 | 3.0 | 54.00 | m <sup>2</sup> | 1 | 54.00 | |
| 2 | 20상 | 포장 | 포장 망상균열 | | 9.0 | 4.0 | 36.00 | m <sup>2</sup> | 1 | 36.00 | |
| 3 | 21하 | 공동구 | 공동구 균열 | 0.3 | 1.5 | | 1.50 | m | 1 | 1.50 | |

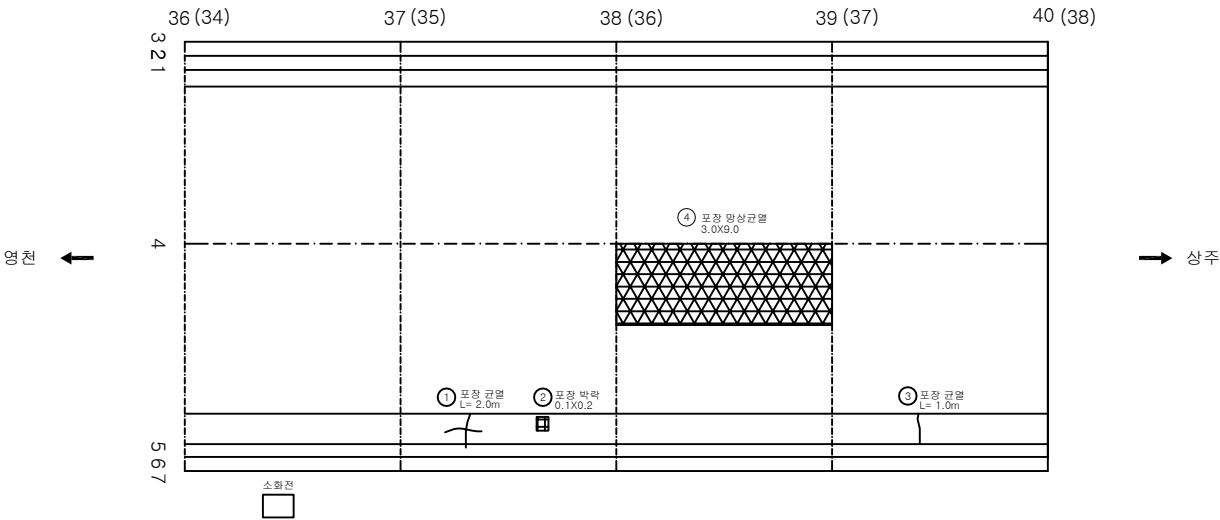
| 번호 | 발생<br>년도 | 부재 | 손상내용 | 손상현황 | | | | | | | 비고 |
|---|---|---|---|---|---|---|---|---|---|---|---|
| 1 | 19하 | 포장 | 포장 균열 | | 2.0 | | 2.00 | m | 1 | 2.00 | |
| 3 | 19하 | 포장 | 포장 균열 | | 1.0 | | 1.00 | m | 1 | 1.00 | |
| 4 | 20상 | 포장 | 포장 망상균열 | | 9.0 | 3.0 | 27.00 | m² | 1 | 27.00 | |

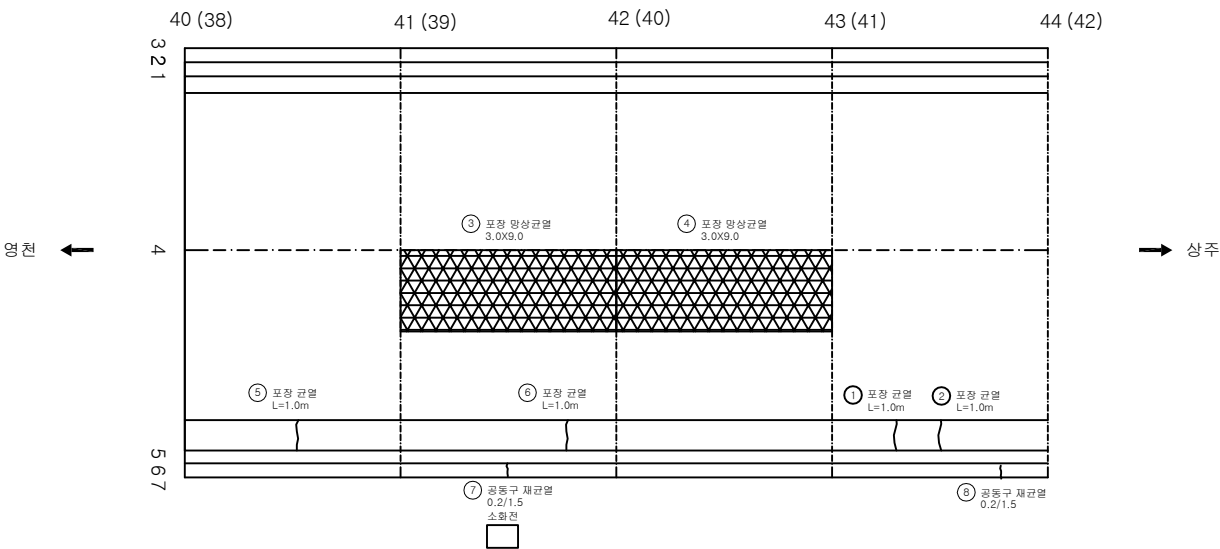
| 번호 | 발생<br>년도 | 부재 | 손상내용 | 손상현황 | | | | | | | 비고 |
|---|---|---|---|---|---|---|---|---|---|---|---|
| 1 | 19하 | 포장 | 포장 균열 | | 1.0 | | 1.00 | m | 1 | 1.00 | |
| 2 | 19하 | 포장 | 포장 균열 | | 1.0 | | 1.00 | m | 1 | 1.00 | |
| 3 | 20상 | 포장 | 포장 망상균열 | | 9.0 | 3.0 | 27.00 | m <sup>2</sup> | 1 | 27.00 | |
| 4 | 20상 | 포장 | 포장 망상균열 | | 9.0 | 3.0 | 27.00 | m <sup>2</sup> | 1 | 27.00 | |
| 5 | 20상 | 포장 | 포장 균열 | | 1.0 | | 1.00 | m | 1 | 1.00 | |
| 6 | 20상 | 포장 | 포장 균열 | | 1.0 | | 1.00 | m | 1 | 1.00 | |
| 7 | 20상 | 공동구 | 공동구 재균열 | 0.2 | 1.5 | | 1.50 | m | 1 | 1.50 | |
| 8 | 20상 | 공동구 | 공동구 재균열 | 0.2 | 1.5 | | 1.50 | m | 1 | 1.50 | |

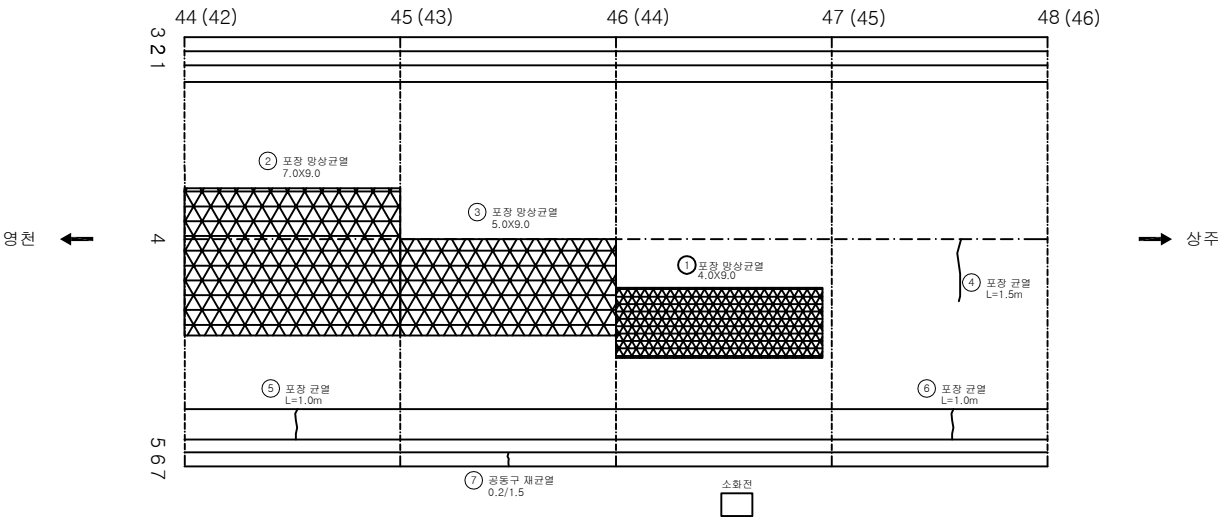
| 번호 | 발생<br>년도 | 부재 | 손상내용 | 손상현황 | | | | | | | 비고 |
|---|---|---|---|---|---|---|---|---|---|---|---|
| 1 | 19하 | 포장 | 포장 망상균열 | | 9.0 | 4.0 | 36.00 | m <sup>2</sup> | 1 | 36.00 | |
| 2 | 20상 | 포장 | 포장 망상균열 | | 9.0 | 7.0 | 63.00 | m <sup>2</sup> | 1 | 63.00 | |
| 3 | 20상 | 포장 | 포장 망상균열 | | 9.0 | 5.0 | 45.00 | m <sup>2</sup> | 1 | 45.00 | |
| 4 | 20상 | 포장 | 포장 균열 | | 1.5 | | 1.50 | m | 1 | 1.50 | |
| 5 | 20상 | 포장 | 포장 균열 | | 1.0 | | 1.00 | m | 1 | 1.00 | |
| 6 | 20상 | 포장 | 포장 균열 | | 1.0 | | 1.00 | m | 1 | 1.00 | |
| 7 | 20상 | 공동구 | 공동구 재균열 | 0.2 | 1.5 | | 1.50 | m | 1 | 1.50 | |
