상주영천고속도로 2024~2025년 시설물 안전점검 용역  
(2025년 상반기 정기안전점검)

# 외 관 조 사 망 도

군위터널(상주방향)

2025.04

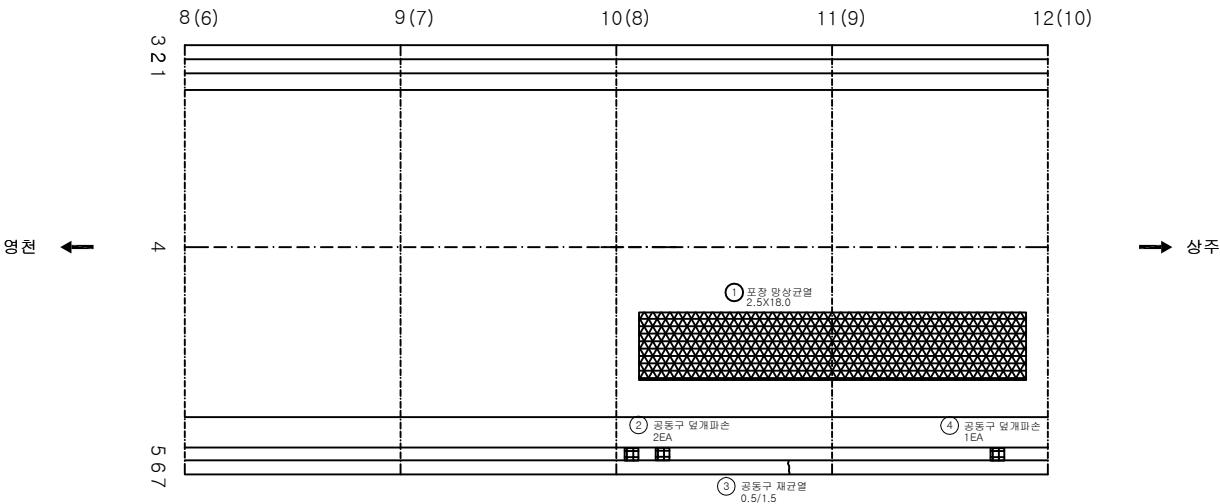
| 번호 | 발생년도 | 부재 | 손상내용 | 손상현황 | | | | | | | 비고 |
|---|---|---|---|---|---|---|---|---|---|---|---|
| 1 | 19하 | 포장 | 포장 망상균열 | | 2.5 | 18.00 | 45.00 | m <sup>2</sup> | 1 | 45.00 | |

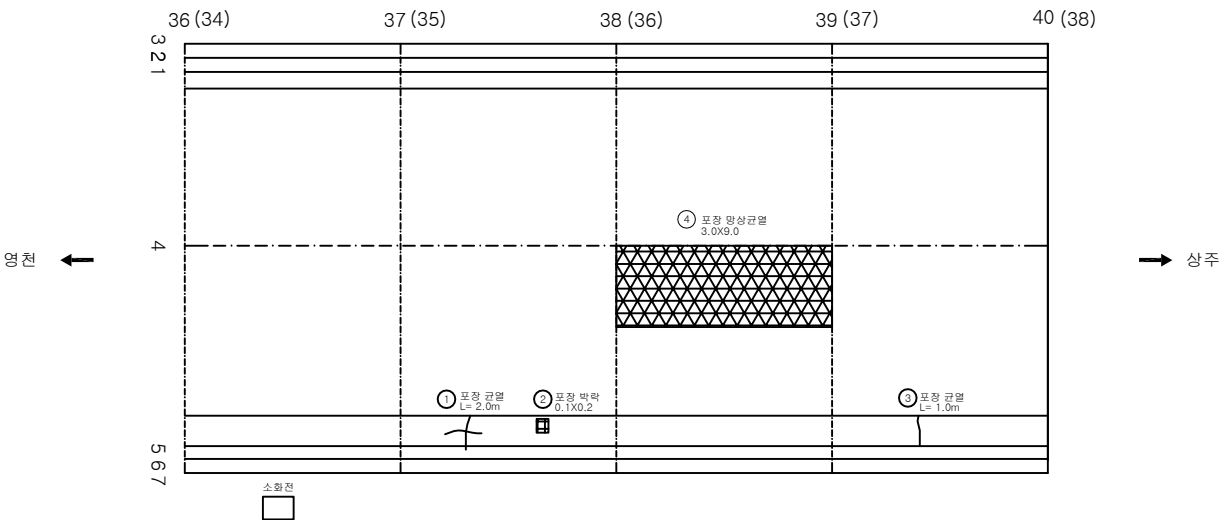
| 번호 | 발생년도 | 부재 | 손상내용 | 손상현황 | | | | | | | 비고 |
|---|---|---|---|---|---|---|---|---|---|---|---|
| 1 | 19하 | 포장 | 포장 균열 | | 2.0 | | 2.00 | m | 1 | 2.00 | |
| 3 | 19하 | 포장 | 포장 균열 | | 1.0 | | 1.00 | m | 1 | 1.00 | |
| 4 | 20상 | 포장 | 포장 망상균열 | | 9.0 | 3.0 | 27.00 | m² | 1 | 27.00 | |

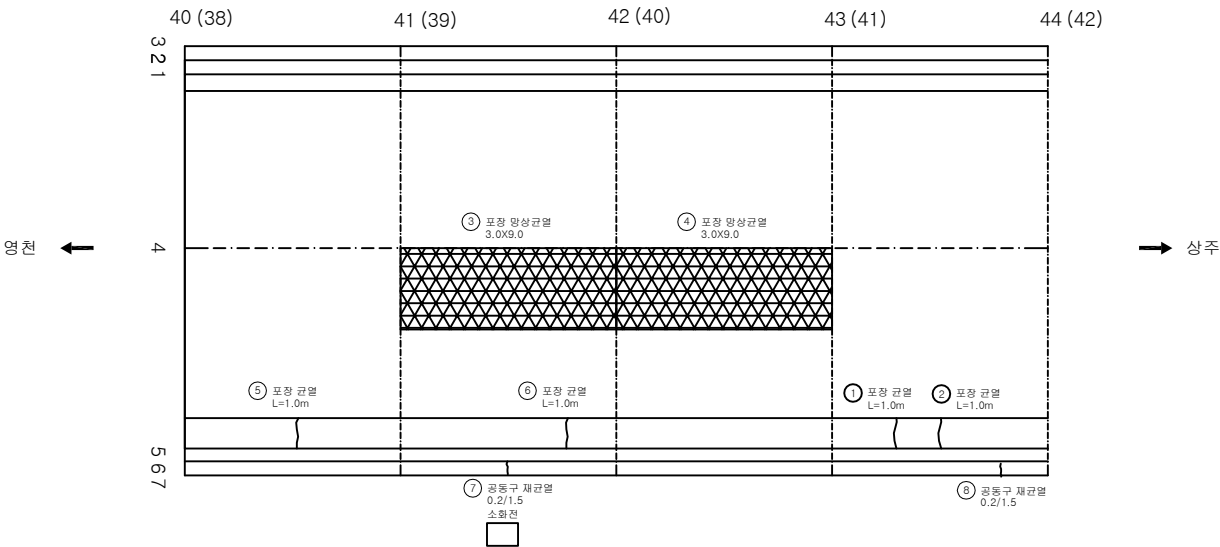
| 번호 | 발생<br>년도 | 부재 | 손상내용 | 손상현황 | | | | | | | 비고 |
|---|---|---|---|---|---|---|---|---|---|---|---|
| 1 | 19하 | 포장 | 포장 균열 | | 1.0 | | 1.00 | m | 1 | 1.00 | |
| 2 | 19하 | 포장 | 포장 균열 | | 1.0 | | 1.00 | m | 1 | 1.00 | |
| 3 | 20상 | 포장 | 포장 망상균열 | | 9.0 | 3.0 | 27.00 | m <sup>2</sup> | 1 | 27.00 | |
| 4 | 20상 | 포장 | 포장 망상균열 | | 9.0 | 3.0 | 27.00 | m <sup>2</sup> | 1 | 27.00 | |
| 5 | 20상 | 포장 | 포장 균열 | | 1.0 | | 1.00 | m | 1 | 1.00 | |
| 6 | 20상 | 포장 | 포장 균열 | | 1.0 | | 1.00 | m | 1 | 1.00 | |
| 7 | 20상 | 공동구 | 공동구 재균열 | 0.2 | 1.5 | | 1.50 | m | 1 | 1.50 | |
| 8 | 20상 | 공동구 | 공동구 재균열 | 0.2 | 1.5 | | 1.50 | m | 1 | 1.50 | |

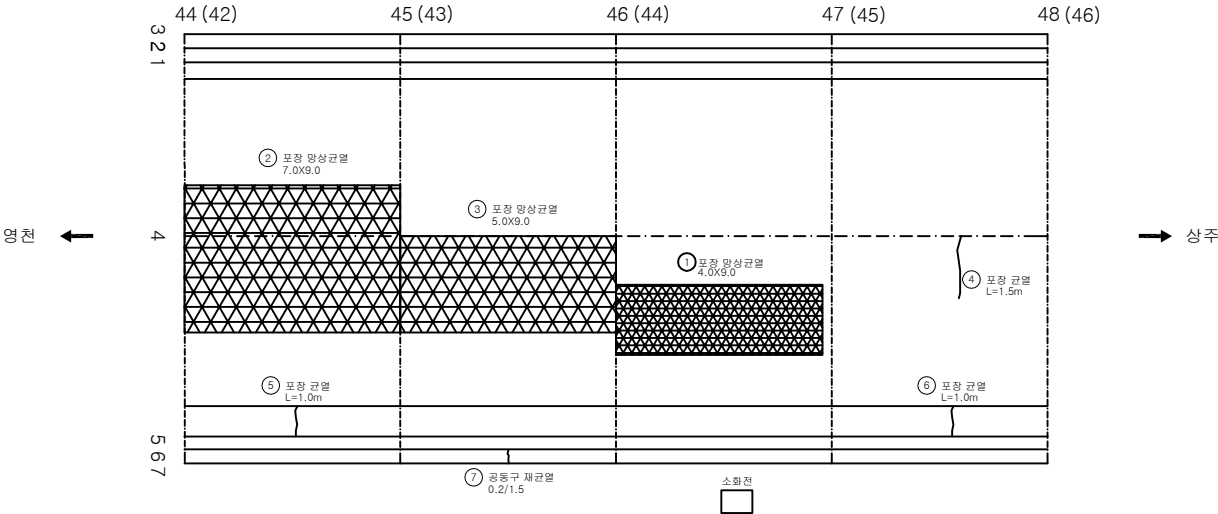
| 번호 | 발생<br>년도 | 부재 | 손상내용 | 손상현황 | | | | | | | 비고 |
|---|---|---|---|---|---|---|---|---|---|---|---|
| 1 | 19하 | 포장 | 포장 망상균열 | | 9.0 | 4.0 | 36.00 | m <sup>2</sup> | 1 | 36.00 | |
| 2 | 20상 | 포장 | 포장 망상균열 | | 9.0 | 7.0 | 63.00 | m <sup>2</sup> | 1 | 63.00 | |
| 3 | 20상 | 포장 | 포장 망상균열 | | 9.0 | 5.0 | 45.00 | m <sup>2</sup> | 1 | 45.00 | |
| 4 | 20상 | 포장 | 포장 균열 | | 1.5 | | 1.50 | m | 1 | 1.50 | |
| 5 | 20상 | 포장 | 포장 균열 | | 1.0 | | 1.00 | m | 1 | 1.00 | |
| 6 | 20상 | 포장 | 포장 균열 | | 1.0 | | 1.00 | m | 1 | 1.00 | |
| 7 | 20상 | 공동구 | 공동구 재균열 | 0.2 | 1.5 | | 1.50 | m | 1 | 1.50 | |
