상주영천고속도로 2024~2025년 시설물 안전점검 용역  
(2025년 상반기 정기안전점검)

# 외 관 조 사 망 도

군위터널(상주방향)

(주)명성엔지니어링

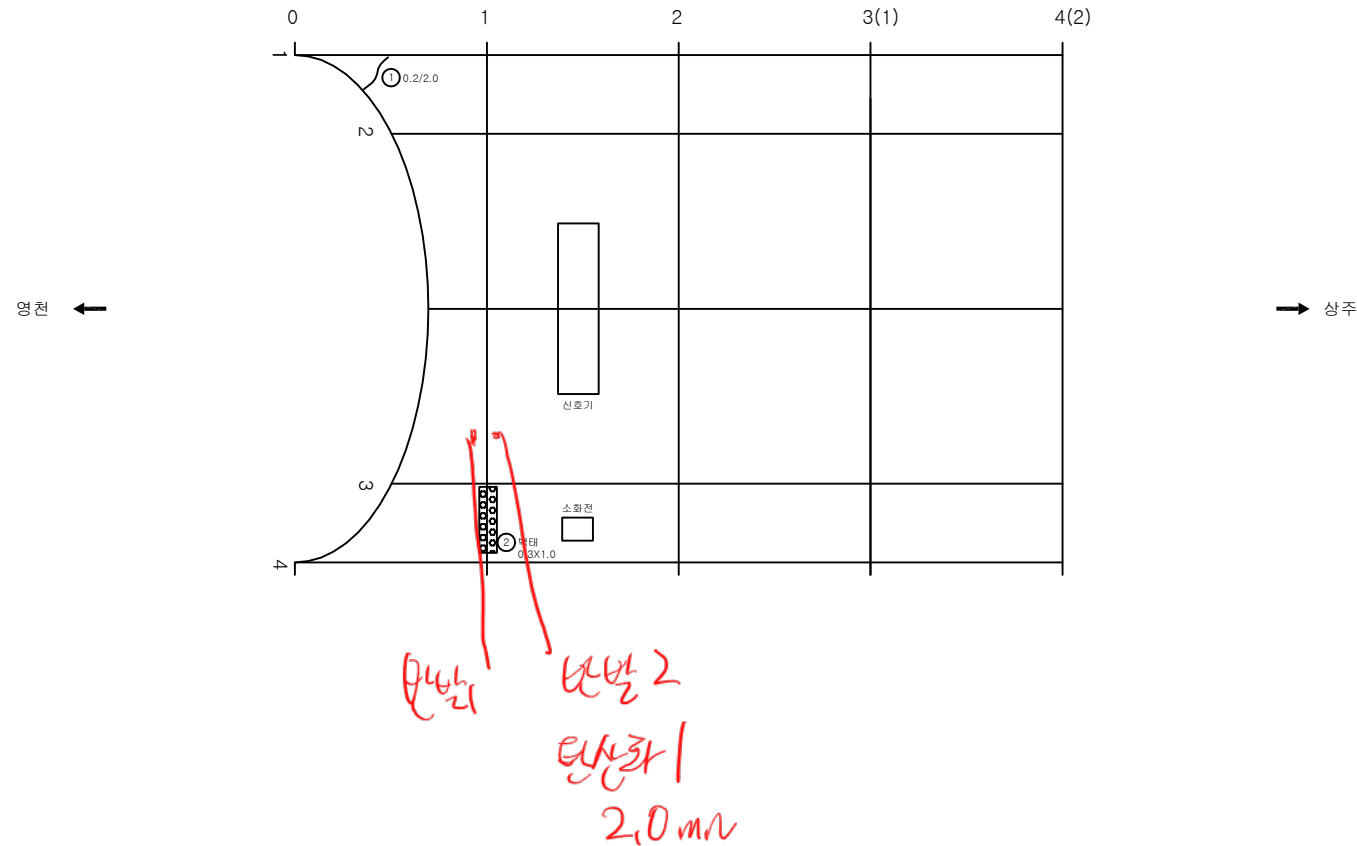
라이닝 콘크리트

1235~236 전경  
A238~243 전경  
2237 작업사진 도면전경.

| 번호 | 발생<br>년도 | 부재 | 손상내용 | 손상현황 | | | | | | | 비고 |
|---|---|---|---|---|---|---|---|---|---|---|---|
| 1 | 19하 | 측벽부 | 균열(Cw=0.3mm미만) | 0.2 | 2.0 | | 2.00 | m | 1 | 2.00 | |
