상주영천고속도로 2024~2025년 시설물 안전점검 용역  
(2025년 상반기 정기안전점검)

# 외 관 조 사 망 도

군위터널(영천방향)

(주)명성엔지니어링

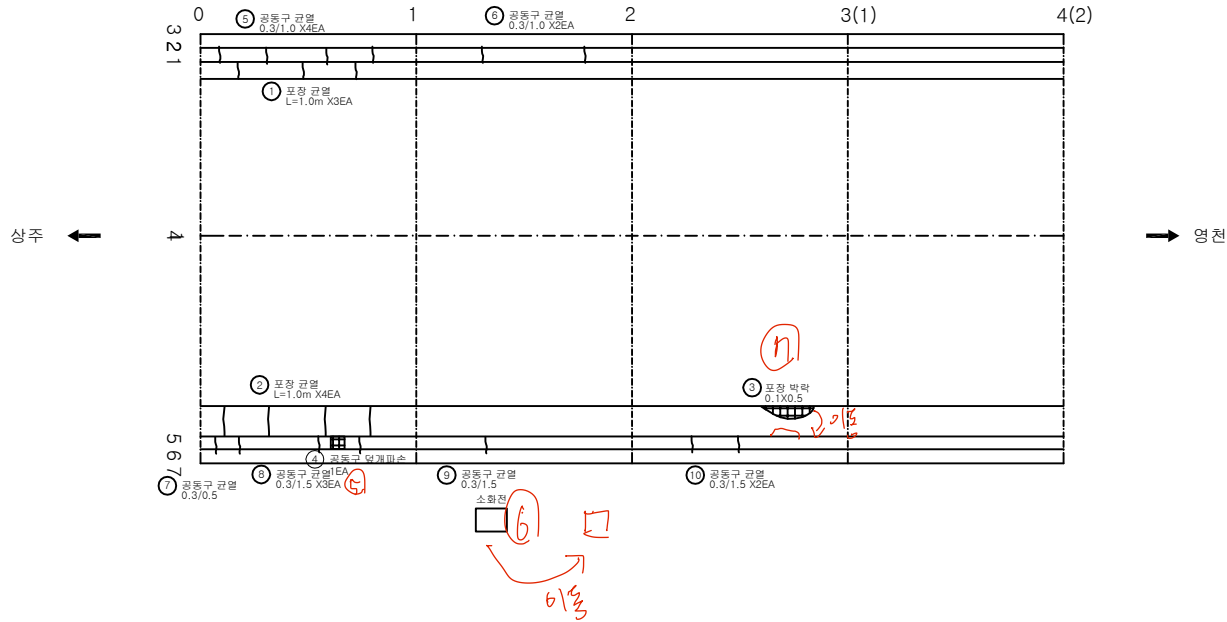
ID:군 위 터 널 (영 천 )-포 장 ,공 동 구 Span No.1~4

| 번호 | 발생<br>년도 | 부재 | 손상내용 | 손상현황 | | | | | | | 비고 |
|---|---|---|---|---|---|---|---|---|---|---|---|
| 1 | 21하 | 공동구 | 공동구 균열 | 0.3 | 1.5 | | 1.50 | m | 1 | 1.50 | |

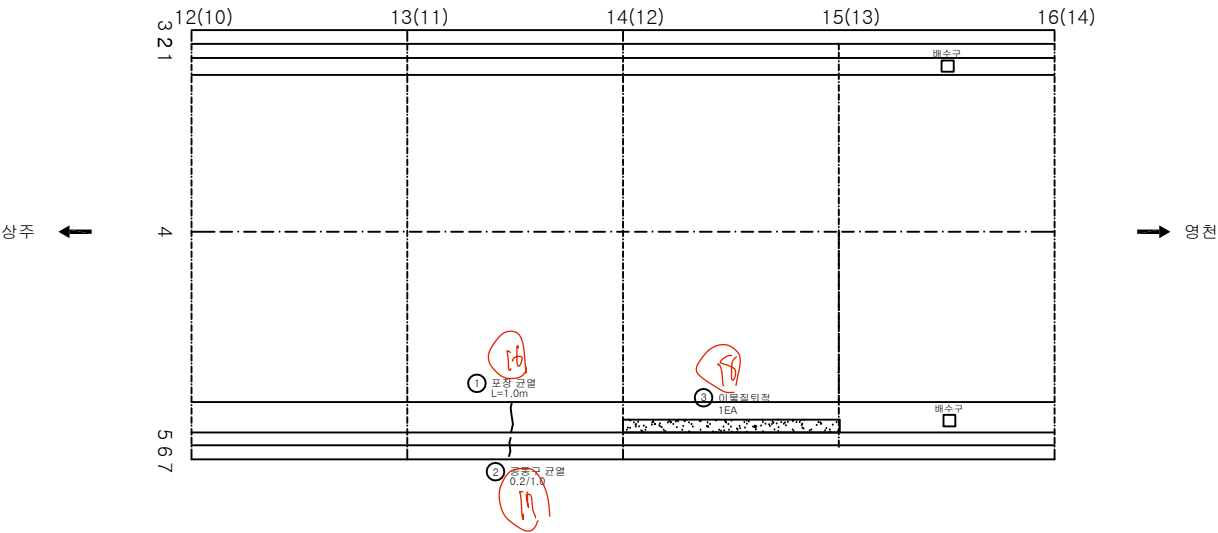
| 번호 | 발생년도 | 부재 | 손상내용 | 손상현황 | | | | | | | 비고 |
|---|---|---|---|---|---|---|---|---|---|---|---|
| 4 | 21상 | 공동구 | 공동구 재균열 | 0.2 | 1.0 | | 1.00 | m | 1 | 1.00 | |

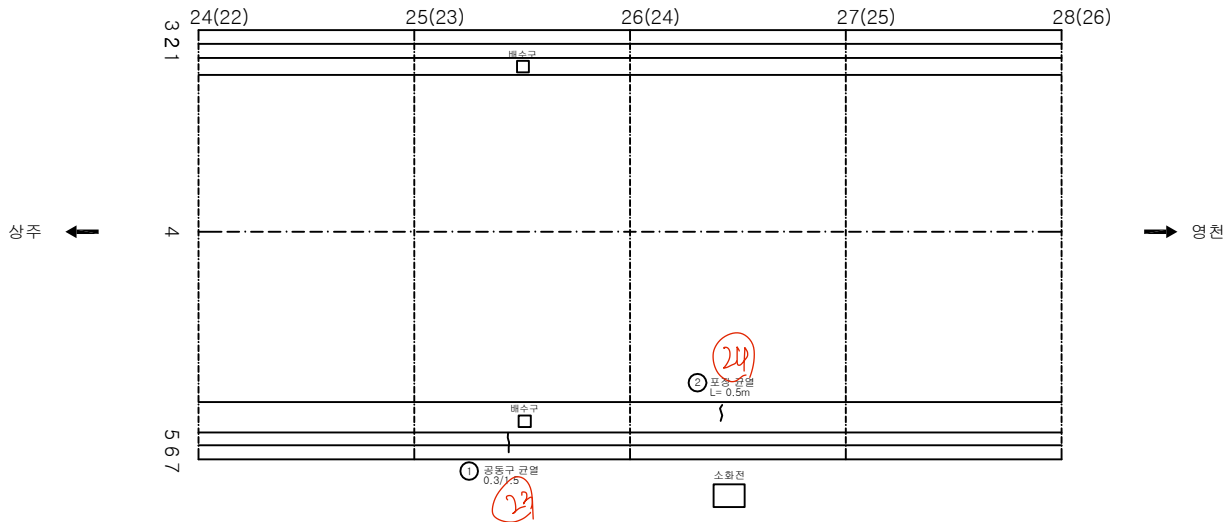
| 번호 | 발생년도 | 부재 | 손상내용 | 손상현황 | | | | | | | 비고 |
|---|---|---|---|---|---|---|---|---|---|---|---|
| 1 | 21하 | 공동구 | 공동구 균열 | 0.3 | 1.5 | | 1.50 | m | 1 | 1.50 | |

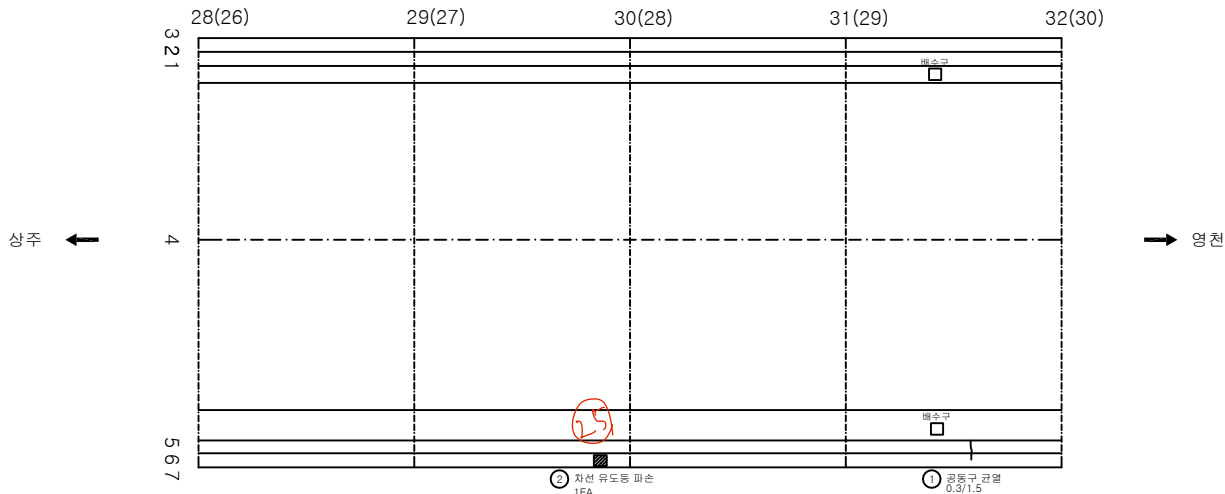
| 번호 | 발생년도 | 부재 | 손상내용 | 손상현황 | | | | | | | 비고 |
|---|---|---|---|---|---|---|---|---|---|---|---|
| 1 | 19하 | 포장 | 포장 균열 | | 1.0 | | 1.00 | m | 1 | 1.00 | |
| 2 | 20상 | 포장 | 포장 균열 | | 1.0 | | 1.00 | m | 1 | 1.00 | |
| 3 | 21하 | 공동구 | 공동구 균열 | 0.3 | 1.5 | | 1.50 | m | 1 | 1.50 | |

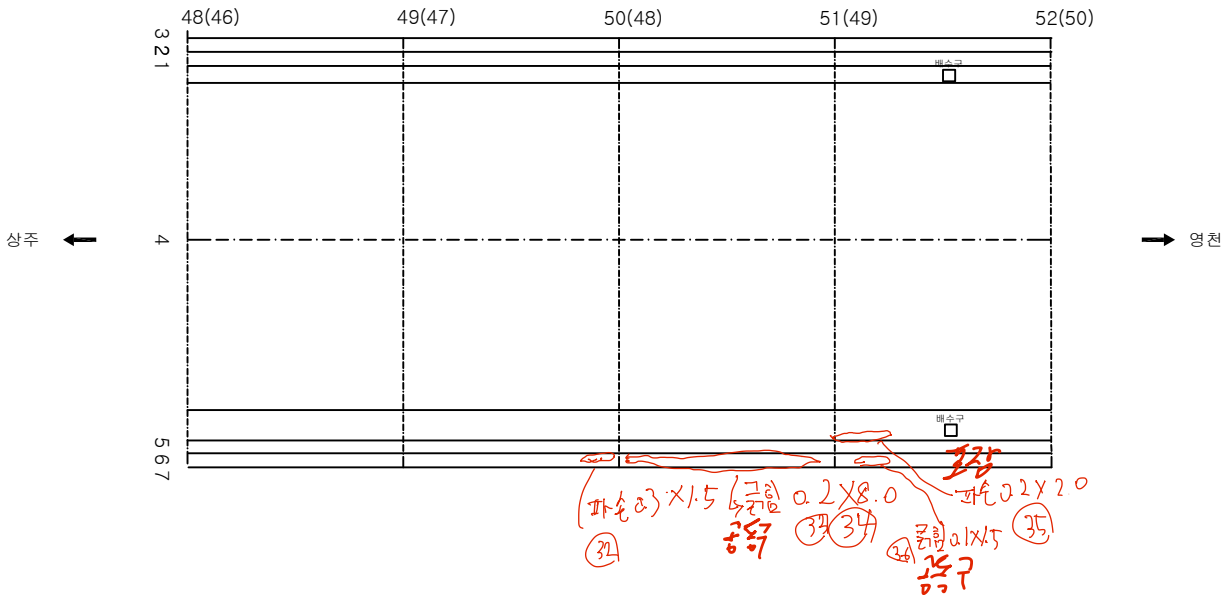
| 번호 | 발생<br>년도 | 부재 | 손상내용 | 손상현황 | | | | | | 비고 | |
|---|---|---|---|---|---|---|---|---|---|---|---|
| 1 | 25상 | 포장 | 포장 균열 | | 1.0 | | 1.00 | m | 1 | 1.00 | |
| 2 | 25상 | 공동구 | 공동구 재균열 | 0.3 | 1.5 | | 1.50 | m | 1 | 1.50 | |

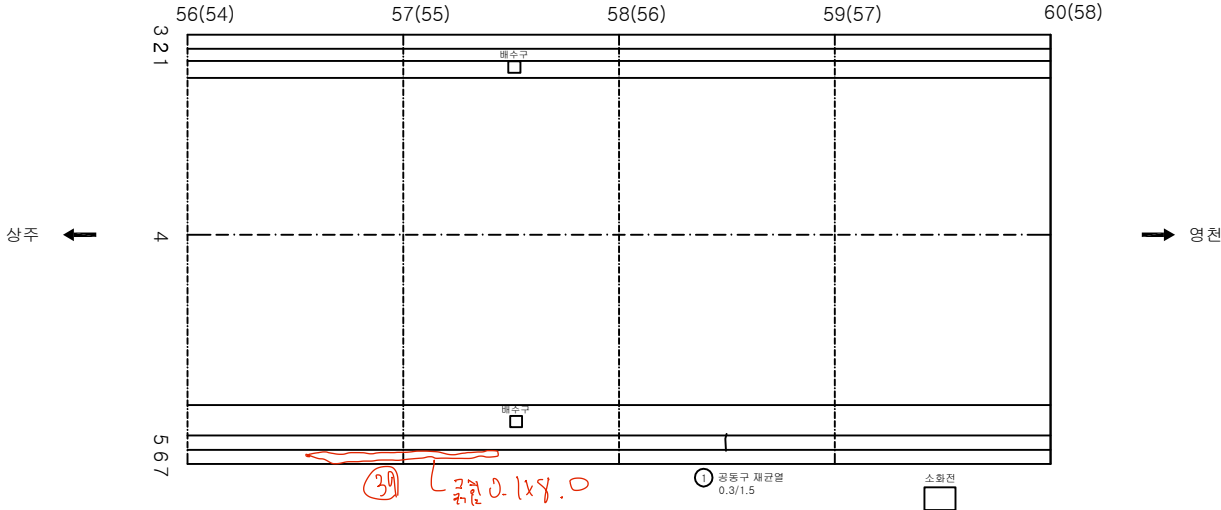
| 번호 | 발생<br>년도 | 부재 | 손상내용 | 손상현황 | | | | | | | 비고 |
|---|---|---|---|---|---|---|---|---|---|---|---|
| 1 | 19하 | 포장 | 포장 망상균열 | | 1.0 | 5.0 | 5.00 | m <sup>2</sup> | 1 | 5.00 | |

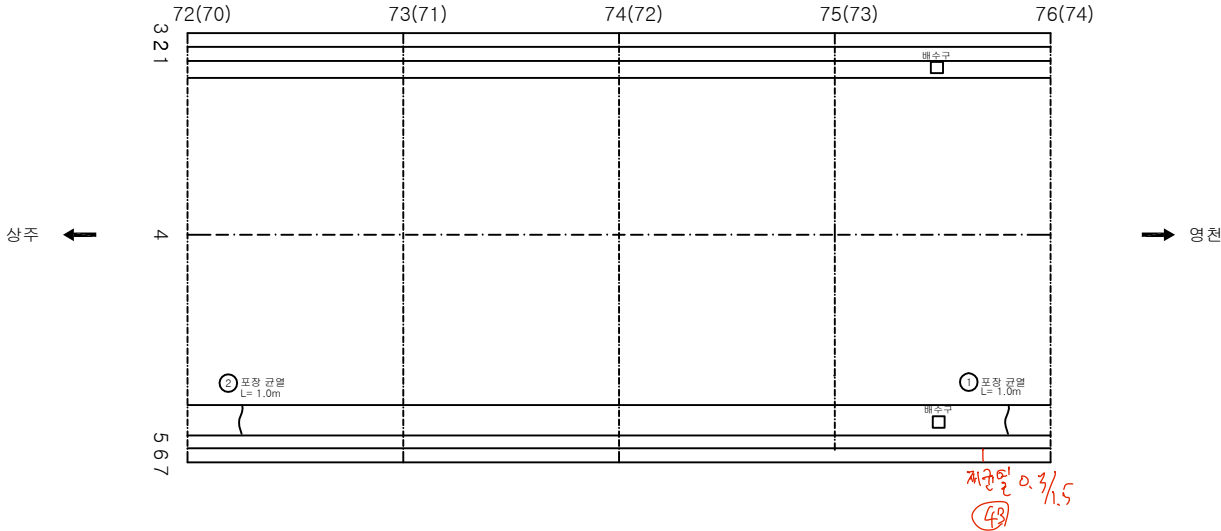
| 번호 | 발생<br>년도 | 부재 | 손상내용 | 손상현황 | | | | | | | 비고 |
|---|---|---|---|---|---|---|---|---|---|---|---|
| 1 | 19하 | 포장 | 포장 균열 | | 1.0 | | 1.00 | m | 2 | 2.00 | |
| 2 | 20상 | 포장 | 포장 균열 | | 1.0 | | 1.00 | m | 1 | 1.00 | |
| 3 | 23하 | 포장 | 포장 망상균열 | | 4.0 | 15.0 | 60.00 | m <sup>2</sup> | 1 | 60.00 | |

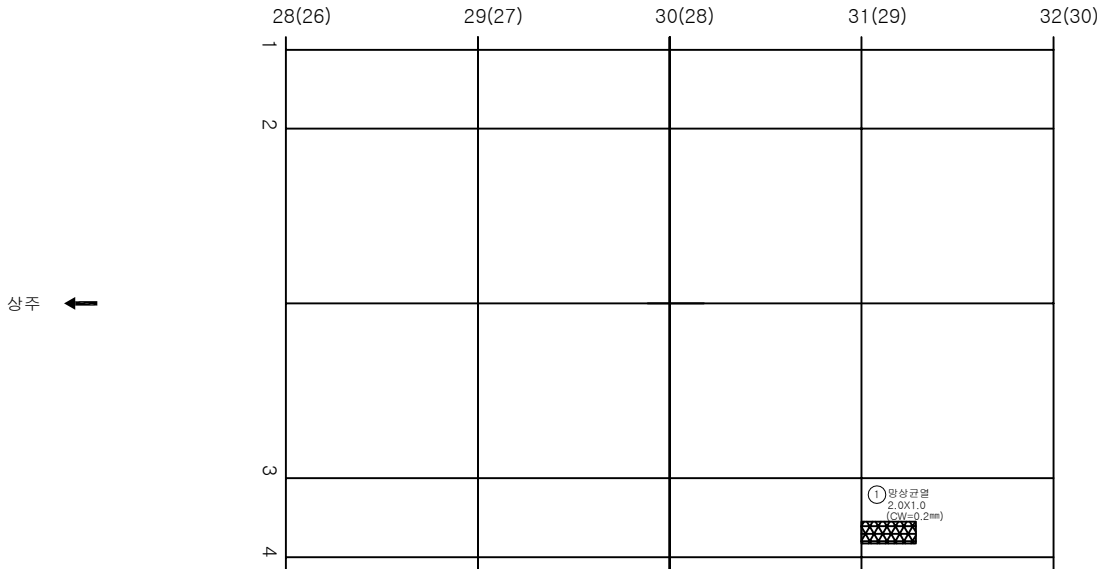
| 번 호 | 발 생 년 도 | 부 재 | 손 상 내 용 | 손 상 현 황 | | | | | | | 비 고 |
|---|---|---|---|---|---|---|---|---|---|---|---|
| 1 | 19하 | 측벽부 | 망상균열 | 0.2 | 2.0 | 1.0 | 2.00 | m <sup>2</sup> | 1 | 2.00 | |
| 2 | 19하 | 천단부 | 재균열 (Cw=0.3mm미만) | 0.2 | 10.0 | | 10.00 | m | 1 | 10.00 | |
| 3 | 19하 | 천단부 | 재균열 (Cw=0.3mm미만) | 0.2 | 10.0 | | 10.00 | m | 1 | 10.00 | |
| 4 | 21하 | 측벽부 | 망상균열 | 0.2 | 4.0 | 2.0 | 8.00 | m <sup>2</sup> | 1 | 8.00 | |
| 5 | 21하 | 천단부 | 재균열 (Cw=0.3mm미만) | 0.2 | 4.0 | | 4.00 | m | 1 | 4.00 | |

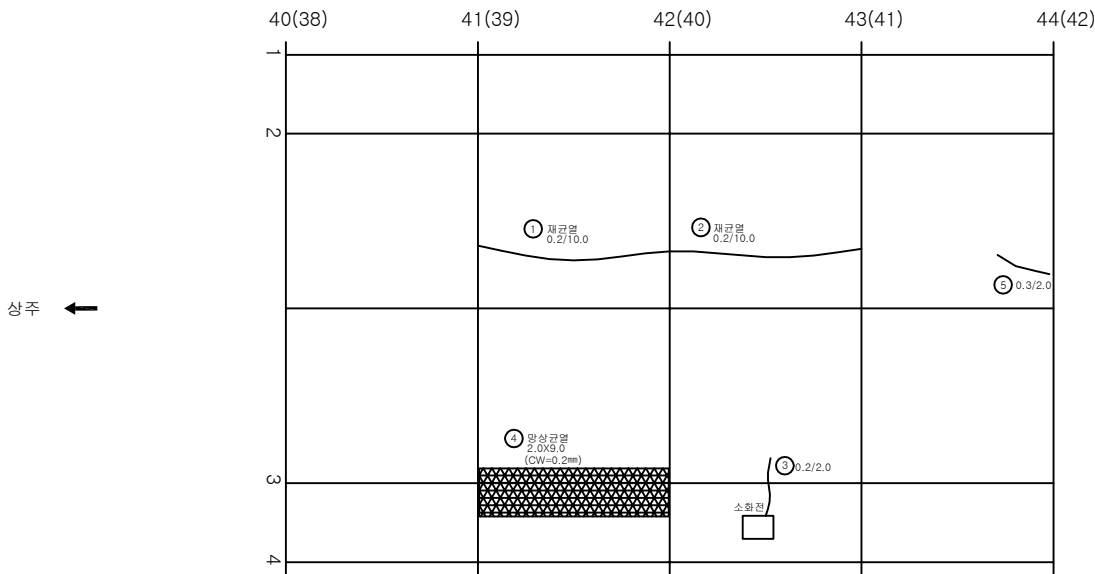
| 번호 | 발생<br>년도 | 부재 | 손상내용 | 손상현황 | | | | | | | 비고 |
|---|---|---|---|---|---|---|---|---|---|---|---|
| 1 | 19하 | 측벽부 | 균열(Cw=0.3mm미만) | 0.2 | 3.0 | | 3.00 | m | 1 | 3.00 | |
| 2 | 21하 | 측벽부 | 망상균열 | 0.2 | 2.0 | 9.0 | 18.00 | m <sup>2</sup> | 1 | 18.00 | |
| 3 | 21하 | 측벽부 | 균열(Cw=0.3mm미만) | 0.2 | 2.0 | | 2.00 | m | 1 | 2.00 | |
| 4 | 21하 | 천단부 | 균열(Cw=0.3mm이상) | 0.3 | 3.5 | | 3.50 | m | 1 | 3.50 | |
