상주영천고속도로 2024~2025년 시설물 안전점검 용역  
(2025년 상반기 정기안전점검)

외 관 조 사 망 도  
군위터널(영천방향)

2025.04

(주)명성엔지니어링

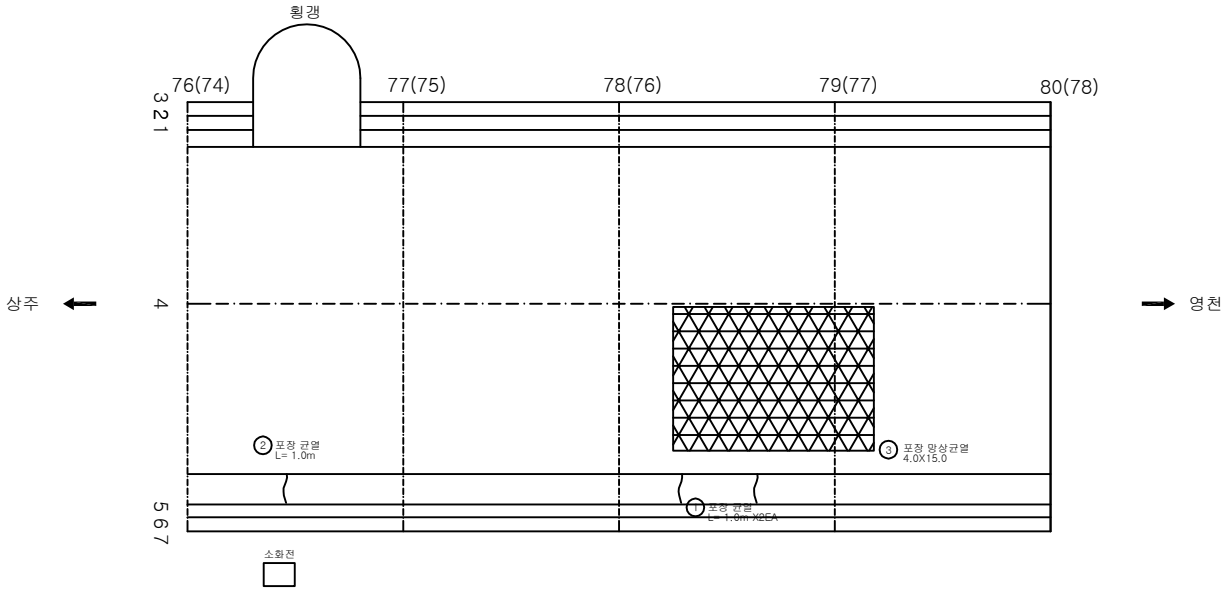
| 번호 | 발생<br>년도 | 부재 | 손상내용 | 손상현황 | | | | | | | 비고 |
|---|---|---|---|---|---|---|---|---|---|---|---|
| 1 | 19하 | 포장 | 포장 균열 | | 1.0 | | 1.00 | m | 2 | 2.00 | |
| 2 | 20상 | 포장 | 포장 균열 | | 1.0 | | 1.00 | m | 1 | 1.00 | |
| 3 | 23하 | 포장 | 포장 망상균열 | | 4.0 | 15.0 | 60.00 | m <sup>2</sup> | 1 | 60.00 | |

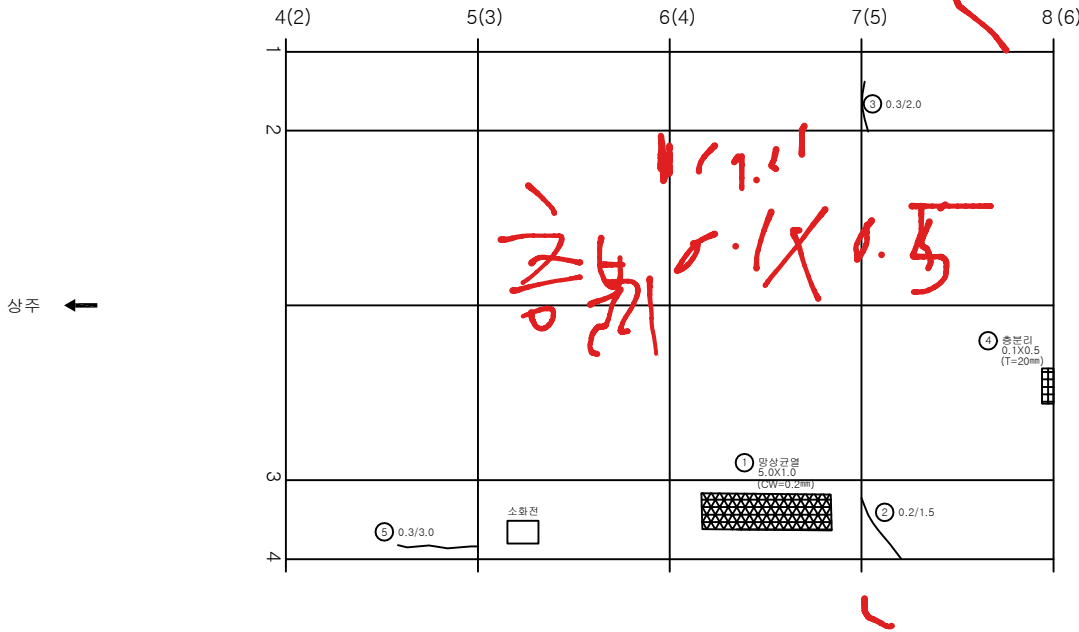
| 번호 | 발생<br>년도 | 부재 | 손상내용 | 손상현황 | | | | | | | 비고 |
|---|---|---|---|---|---|---|---|---|---|---|---|
| 1 | 19하 | 측벽부 | 망상균열 | 0.2 | 5.0 | 1.0 | 5.00 | m <sup>3</sup> | 1 | 5.00 | |
| 2 | 19하 | 측벽부 | 균열(Cw=0.3mm미만) | 0.2 | 1.5 | | 1.50 | m | 1 | 1.50 | 21'하 보수 |
| 3 | 19하 | 측벽부 | 균열(Cw=0.3mm이상) | 0.3 | 2.0 | | 2.00 | m | 1 | 2.00 | |
| 5 | 21상 | 측벽부 | 균열(Cw=0.3mm이상) | 0.3 | 3.0 | | 3.00 | m | 1 | 3.00 | |

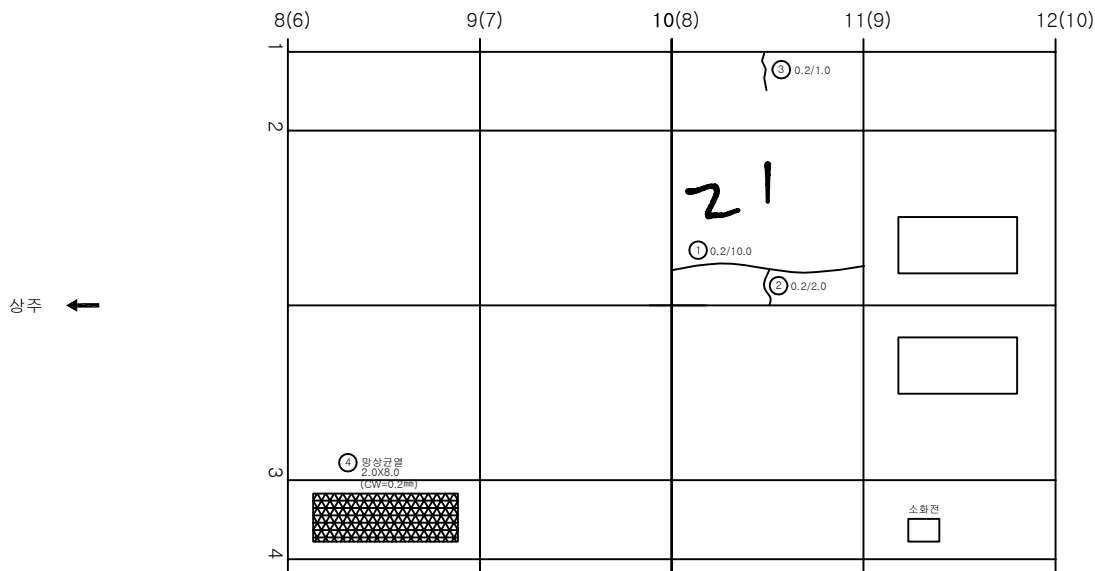
| 번호 | 발생<br>년도 | 부재 | 손상내용 | 손상현황 | | | | | | | 비고 |
|---|---|---|---|---|---|---|---|---|---|---|---|
| 1 | 19하 | 천단부 | 균열(Cw=0.3mm미만) | 0.2 | 10.0 | | 10.00 | m | 1 | 10.00 | |
| 2 | 19하 | 천단부 | 균열(Cw=0.3mm미만) | 0.2 | 2.0 | | 2.00 | m | 1 | 2.00 | |
| 3 | 21하 | 측벽부 | 균열(Cw=0.3mm미만) | 0.2 | 1.0 | | 1.00 | m | 1 | 1.00 | |
| 4 | 21하 | 측벽부 | 망상균열 | 0.2 | 2.0 | 8.0 | 16.00 | m <sup>2</sup> | 1 | 16.00 | |
