상주영천고속도로 2024~2025년 시설물 안전점검 용역  
(2025년 상반기 정기안전점검)

# 외 관 조 사 망 도

군위터널(영천방향)

2025.04

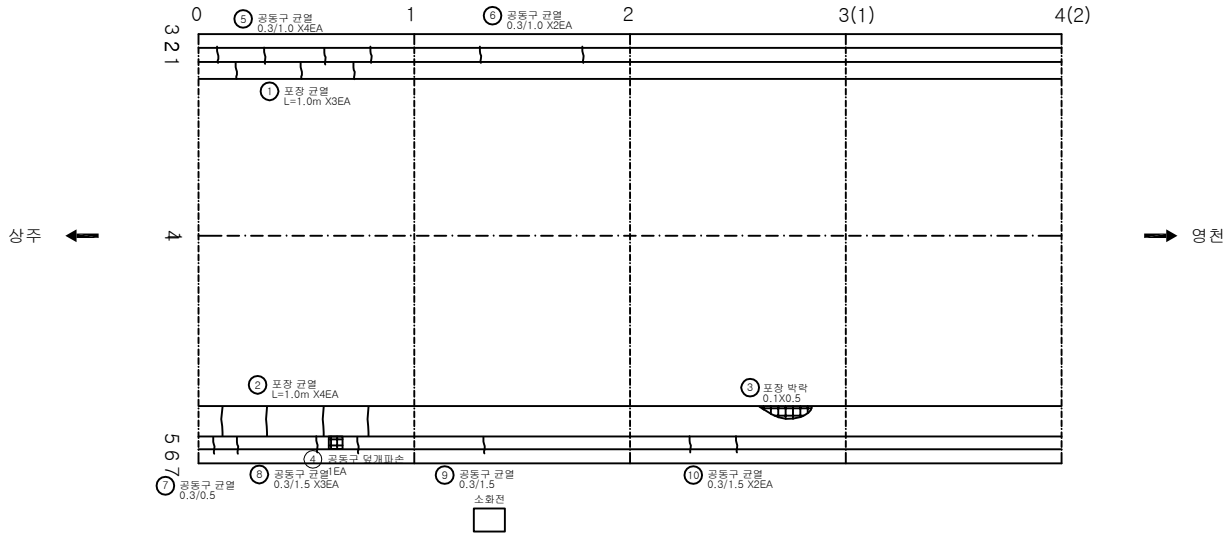
ID:군위터널(영천)-포장,공동구 Span No.1~4

| 번호 | 발생년도 | 부재 | 손상내용 | 손상현황 | | | | | | | 비고 |
|---|---|---|---|---|---|---|---|---|---|---|---|
| 1 | 19하 | 포장 | 포장 균열 | | 1.0 | | 1.00 | m | 3 | 3.00 | |
| 2 | 19하 | 포장 | 포장 균열 | | 1.0 | | 1.00 | m | 4 | 4.00 | |
| 3 | 19하 | 포장 | 포장 박락 | | 0.1 | 0.5 | 0.05 | m <sup>2</sup> | 1 | 0.05 | |
| 4 | 20상 | 공동구 | 공동구 덮개파손 | | | | 1.00 | EA | 1 | 1.00 | |
| 5 | 21하 | 공동구 | 공동구 균열 | 0.3 | 1.0 | | 1.00 | m | 4 | 4.00 | |
| 6 | 21하 | 공동구 | 공동구 균열 | 0.3 | 1.0 | | 1.00 | m | 2 | 2.00 | |
| 7 | 21하 | 공동구 | 공동구 균열 | 0.3 | 0.5 | | 0.50 | m | 1 | 0.50 | |
| 8 | 21하 | 공동구 | 공동구 균열 | 0.3 | 1.5 | | 1.50 | m | 3 | 4.50 | |
| 9 | 21하 | 공동구 | 공동구 균열 | 0.3 | 1.5 | | 1.50 | m | 1 | 1.50 | |
| 10 | 21하 | 공동구 | 공동구 균열 | 0.3 | 1.5 | | 1.50 | m | 2 | 3.00 | |

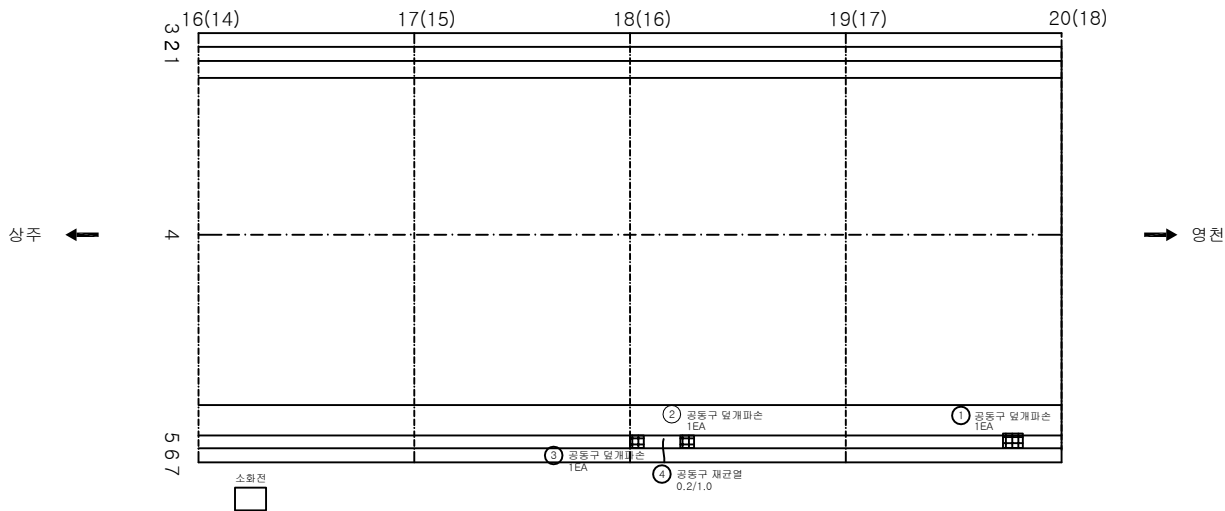
| 번호 | 발생년도 | 부재 | 손상내용 | 손상현황 | | | | | | | 비고 |
|---|---|---|---|---|---|---|---|---|---|---|---|
| 4 | 21상 | 공동구 | 공동구 재균열 | 0.2 | 1.0 | | 1.00 | m | 1 | 1.00 | |

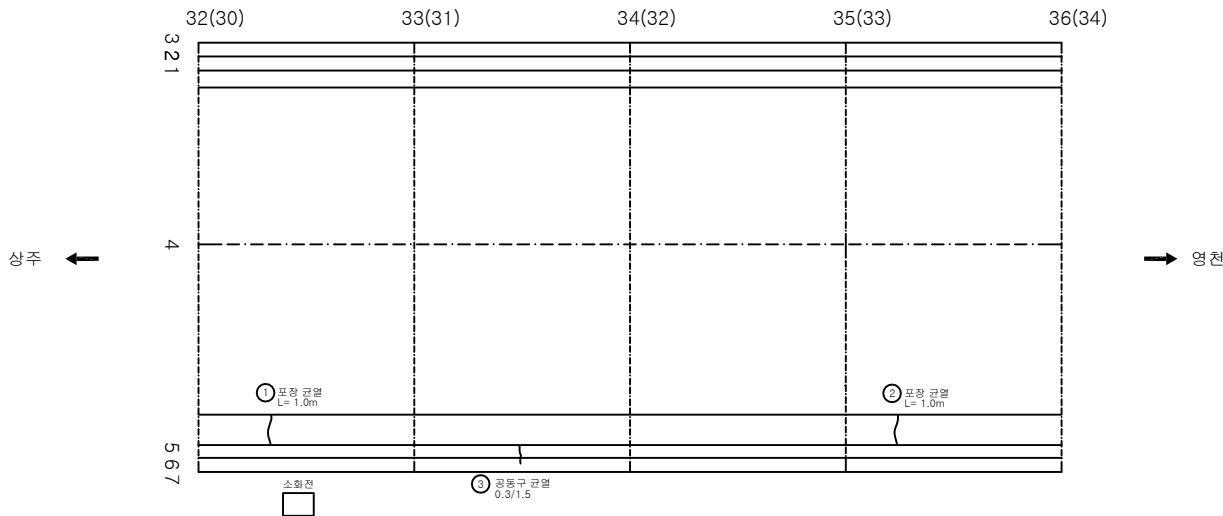
| 번호 | 발생<br>년도 | 부재 | 손상내용 | 손상현황 | | | | | | | 비고 |
|---|---|---|---|---|---|---|---|---|---|---|---|
| 1 | 19하 | 포장 | 포장 균열 | | 1.0 | | 1.00 | m | 1 | 1.00 | |
| 2 | 20상 | 포장 | 포장 균열 | | 1.0 | | 1.00 | m | 1 | 1.00 | |
| 3 | 21하 | 공동구 | 공동구 균열 | 0.3 | 1.5 | | 1.50 | m | 1 | 1.50 | |

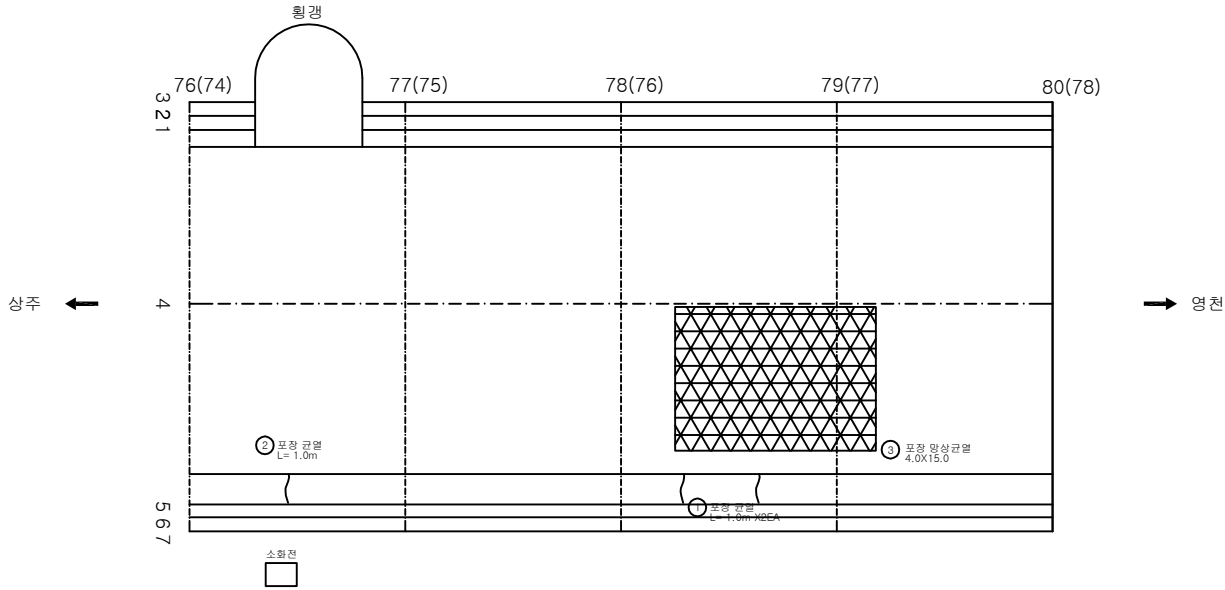
| 번호 | 발생<br>년도 | 부재 | 손상내용 | 손상현황 | | | | | | | 비고 |
|---|---|---|---|---|---|---|---|---|---|---|---|
| 1 | 19하 | 포장 | 포장 균열 | | 1.0 | | 1.00 | m | 2 | 2.00 | |
| 2 | 20상 | 포장 | 포장 균열 | | 1.0 | | 1.00 | m | 1 | 1.00 | |
| 3 | 23하 | 포장 | 포장 망상균열 | | 4.0 | 15.0 | 60.00 | m <sup>2</sup> | 1 | 60.00 | |

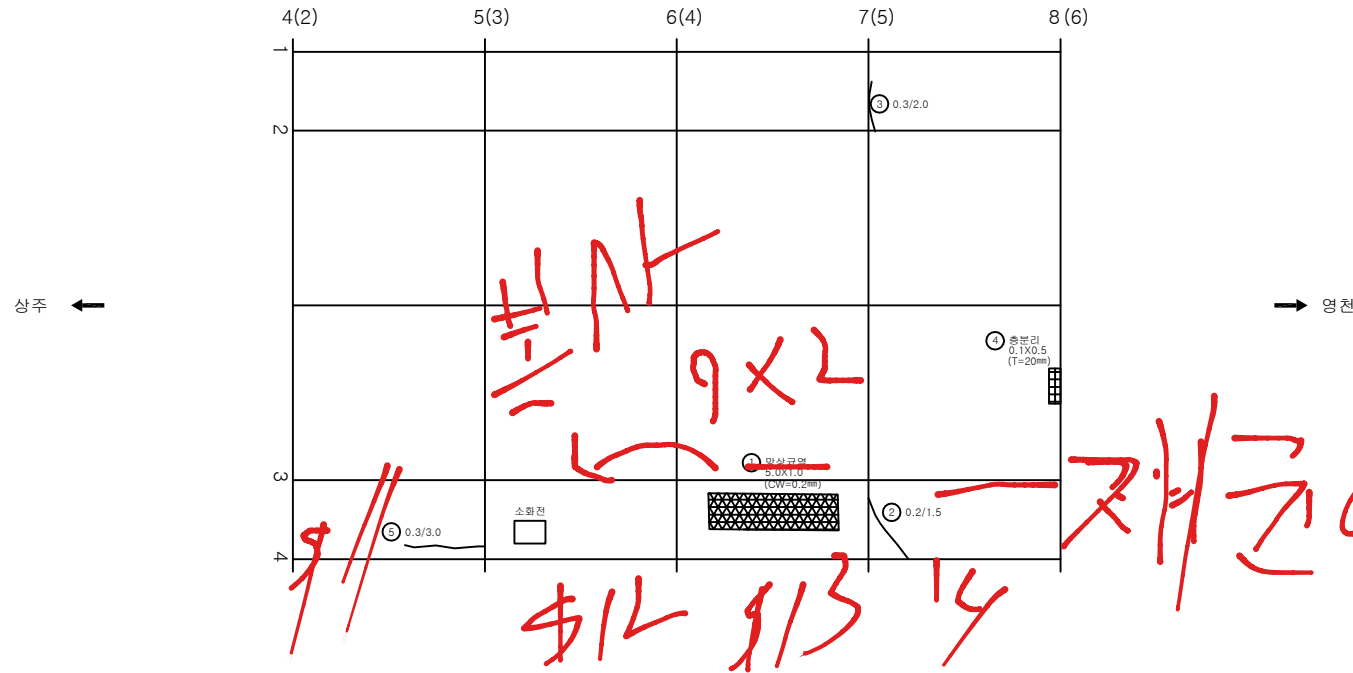
| 번호 | 발생년도 | 부재 | 손상내용 | 손상현황 | | | | | | | 비고 |
|---|---|---|---|---|---|---|---|---|---|---|---|
| 1 | 19하 | 측벽부 | 망상균열 | 0.2 | 5.0 | 1.0 | 5.00 | m <sup>2</sup> | 1 | 5.00 | |
| 2 | 19하 | 측벽부 | 균열(Cw=0.3mm미만) | 0.2 | 1.5 | | 1.50 | m | 1 | 1.50 | 21'하 보수 |
| 3 | 19하 | 측벽부 | 균열(Cw=0.3mm이상) | 0.3 | 2.0 | | 2.00 | m | 1 | 2.00 | |
| 5 | 21상 | 측벽부 | 균열(Cw=0.3mm이상) | 0.3 | 3.0 | | 3.00 | m | 1 | 3.00 | |

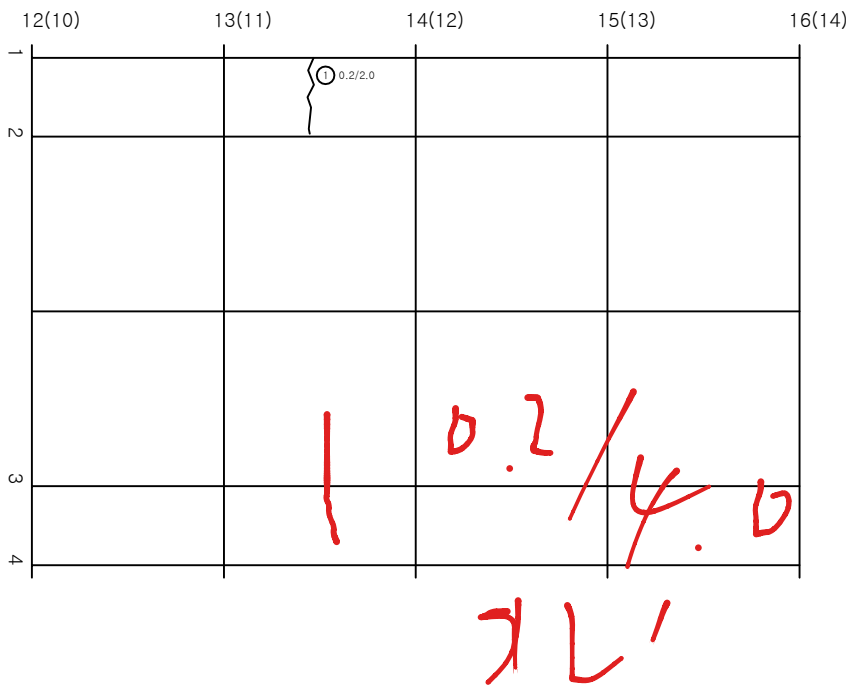
| 번호 | 발생<br>년도 | 부재 | 손상내용 | 손상현황 | | | | | | | 비 고 |
|---|---|---|---|---|---|---|---|---|---|---|---|
| 1 | 19하 | 천단부 | 균열(Cw=0.3mm미만) | 0.2 | 10.0 | | 10.00 | m | 1 | 10.00 | |
| 2 | 19하 | 천단부 | 균열(Cw=0.3mm미만) | 0.2 | 2.0 | | 2.00 | m | 1 | 2.00 | |
| 3 | 21하 | 측벽부 | 균열(Cw=0.3mm미만) | 0.2 | 1.0 | | 1.00 | m | 1 | 1.00 | |
| 4 | 21하 | 측벽부 | 망상균열 | 0.2 | 2.0 | 8.0 | 16.00 | m <sup>2</sup> | 1 | 16.00 | |
