상주영천고속도로 2024~2025년 시설물 안전점검 용역  
(2025년 상반기 정기안전점검)

# 외 관 조 사 망 도

군위터널(영천방향)

2025.04

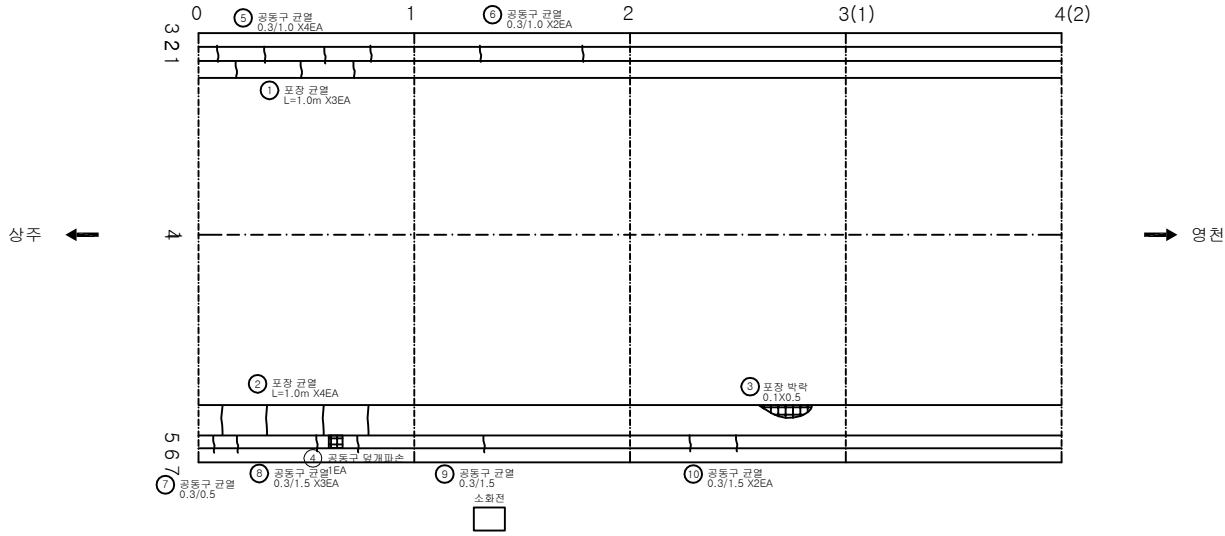
ID:군위터널(영천)-포장,공동구 Span No.1~4

| 번호 | 발생년도 | 부재 | 손상내용 | 손상현황 | | | | | | | 비고 |
|---|---|---|---|---|---|---|---|---|---|---|---|
| 1 | 19하 | 포장 | 포장 균열 | | 1.0 | | 1.00 | m | 3 | 3.00 | |
| 2 | 19하 | 포장 | 포장 균열 | | 1.0 | | 1.00 | m | 4 | 4.00 | |
| 3 | 19하 | 포장 | 포장 박락 | | 0.1 | 0.5 | 0.05 | m <sup>2</sup> | 1 | 0.05 | |
| 4 | 20상 | 공동구 | 공동구 덮개파손 | | | | 1.00 | EA | 1 | 1.00 | |
| 5 | 21하 | 공동구 | 공동구 균열 | 0.3 | 1.0 | | 1.00 | m | 4 | 4.00 | |
| 6 | 21하 | 공동구 | 공동구 균열 | 0.3 | 1.0 | | 1.00 | m | 2 | 2.00 | |
| 7 | 21하 | 공동구 | 공동구 균열 | 0.3 | 0.5 | | 0.50 | m | 1 | 0.50 | |
| 8 | 21하 | 공동구 | 공동구 균열 | 0.3 | 1.5 | | 1.50 | m | 3 | 4.50 | |
| 9 | 21하 | 공동구 | 공동구 균열 | 0.3 | 1.5 | | 1.50 | m | 1 | 1.50 | |
| 10 | 21하 | 공동구 | 공동구 균열 | 0.3 | 1.5 | | 1.50 | m | 2 | 3.00 | |

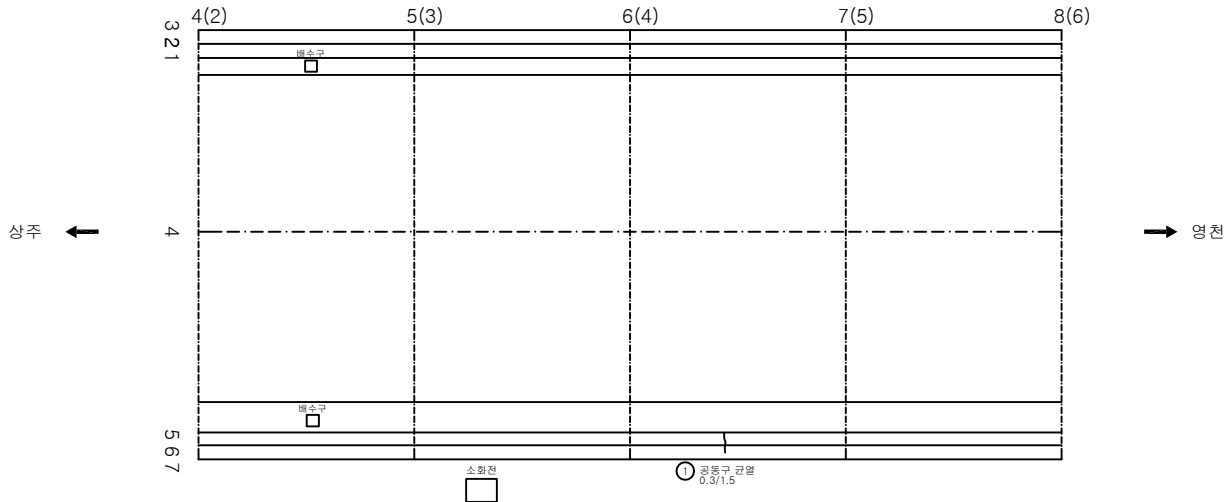
| 번호 | 발생<br>년도 | 부재 | 손상내용 | 손상현황 | | | | | | | 비고 |
|---|---|---|---|---|---|---|---|---|---|---|---|
| 1 | 21하 | 공동구 | 공동구 균열 | 0.3 | 1.5 | | 1.50 | m | 1 | 1.50 | |

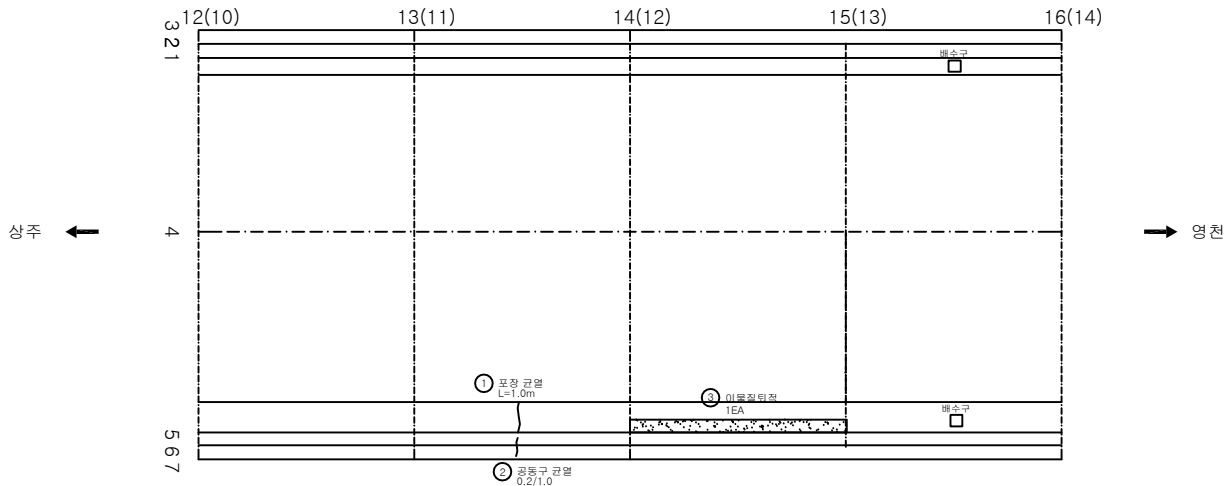
| 번호 | 발생년도 | 부재 | 손상내용 | 손상현황 | | | | | | | 비고 |
|---|---|---|---|---|---|---|---|---|---|---|---|
| 1 | 21상 | 포장 | 포장 균열 | | 1.0 | | 1.00 | m | 1 | 1.00 | |
| 2 | 21상 | 공동구 | 공동구 균열 | 0.2 | 1.0 | | 1.00 | m | 1 | 1.00 | |

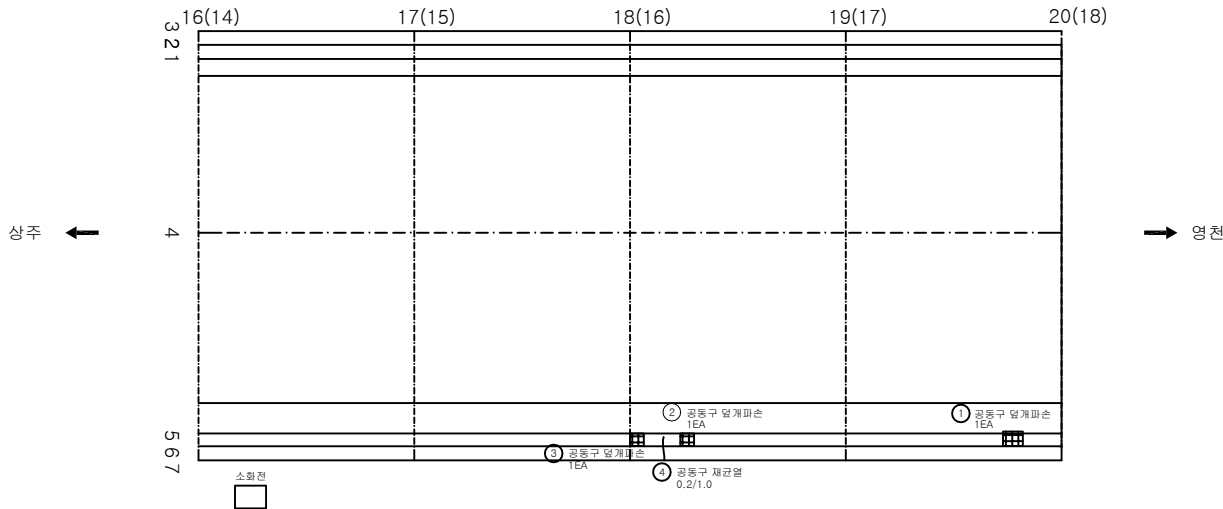
| 번호 | 발생<br>년도 | 부재 | 손상내용 | 손상현황 | | | | | | | 비고 |
|---|---|---|---|---|---|---|---|---|---|---|---|
| 4 | 21상 | 공동구 | 공동구 재균열 | 0.2 | 1.0 | | 1.00 | m | 1 | 1.00 | |

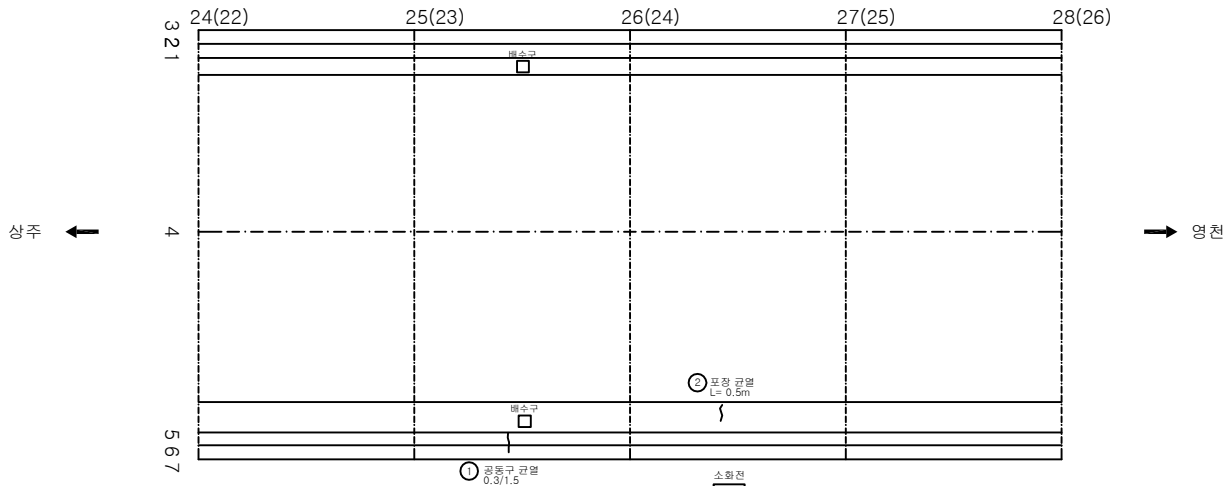
| 번호 | 발생<br>년도 | 부재 | 손상내용 | 손상현황 | | | | | | | 비고 |
|---|---|---|---|---|---|---|---|---|---|---|---|
| 1 | 21하 | 공동구 | 공동구 균열 | 0.3 | 1.5 | | 1.50 | m | 1 | 1.50 | |
| 2 | 25상 | 포장 | 포장 균열 | | 0.5 | | 0.50 | m | 1 | 0.50 | |

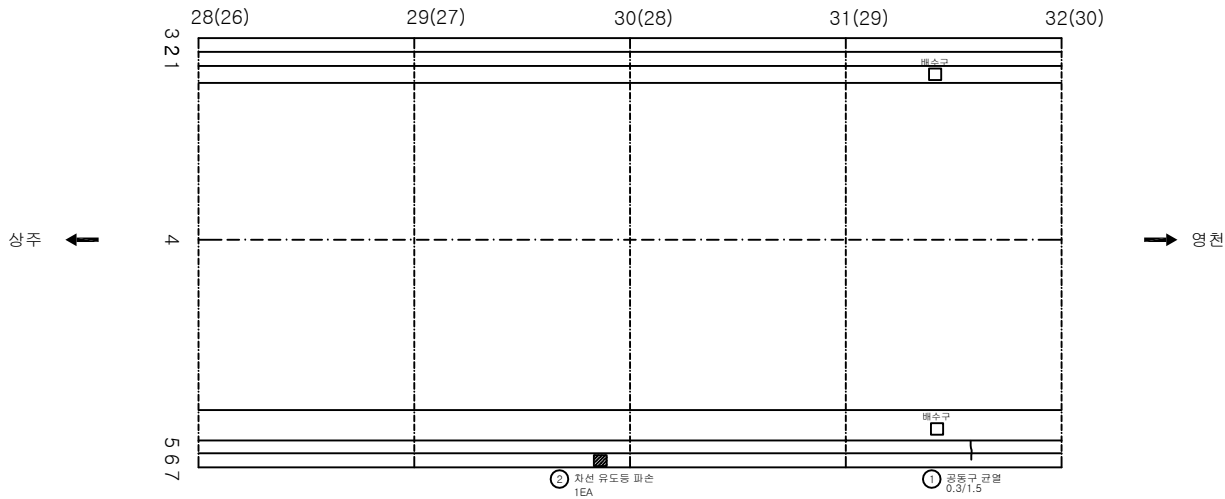
| 번호 | 발생년도 | 부재 | 손상내용 | 손상현황 | | | | | | | 비고 |
|---|---|---|---|---|---|---|---|---|---|---|---|
| 1 | 21하 | 공동구 | 공동구 균열 | 0.3 | 1.5 | | 1.50 | m | 1 | 1.50 | |

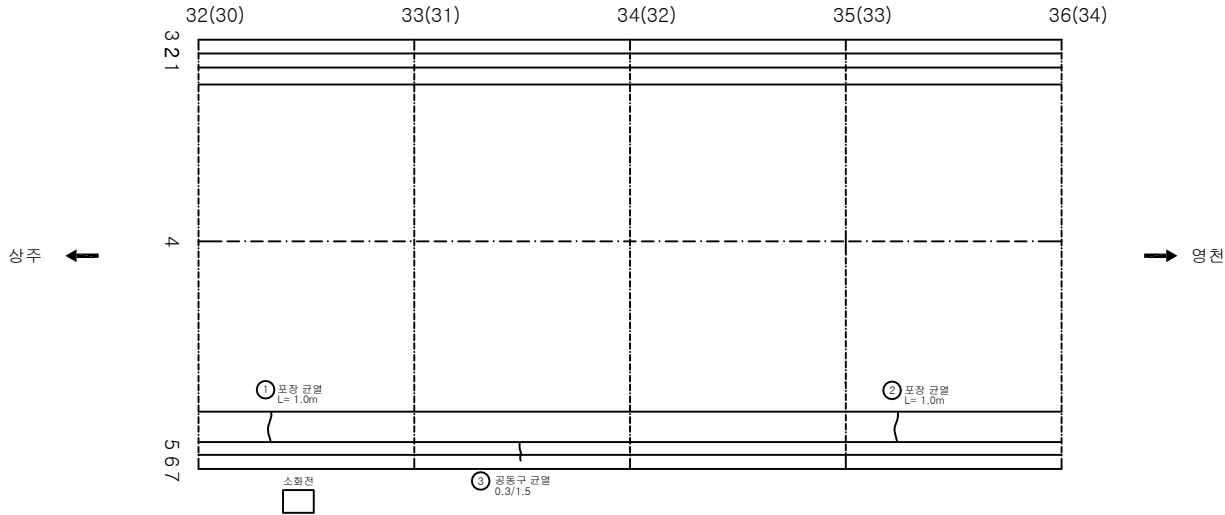
| 번호 | 발생년도 | 부재 | 손상내용 | 손상현황 | | | | | | | 비고 |
|---|---|---|---|---|---|---|---|---|---|---|---|
| 1 | 19하 | 포장 | 포장 균열 | | 1.0 | | 1.00 | m | 1 | 1.00 | |
| 2 | 20상 | 포장 | 포장 균열 | | 1.0 | | 1.00 | m | 1 | 1.00 | |
| 3 | 21하 | 공동구 | 공동구 균열 | 0.3 | 1.5 | | 1.50 | m | 1 | 1.50 | |

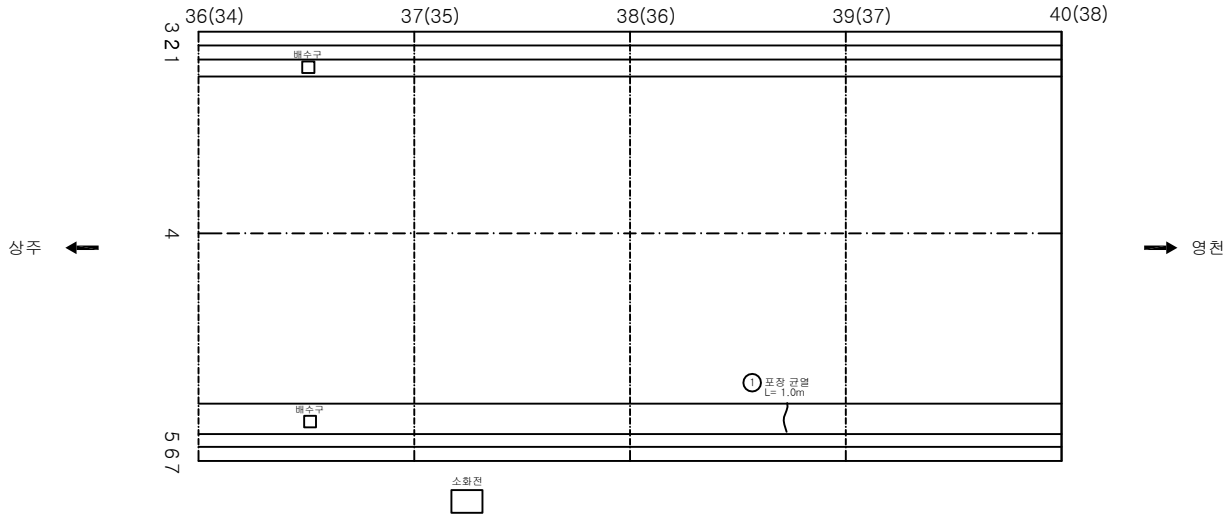
| 번호 | 발생<br>년도 | 부재 | 손상내용 | 손상현황 | | | | | | | 비고 |
|---|---|---|---|---|---|---|---|---|---|---|---|
| 1 | 19하 | 포장 | 포장 균열 | | 1.0 | | 1.00 | m | 1 | 1.00 | |

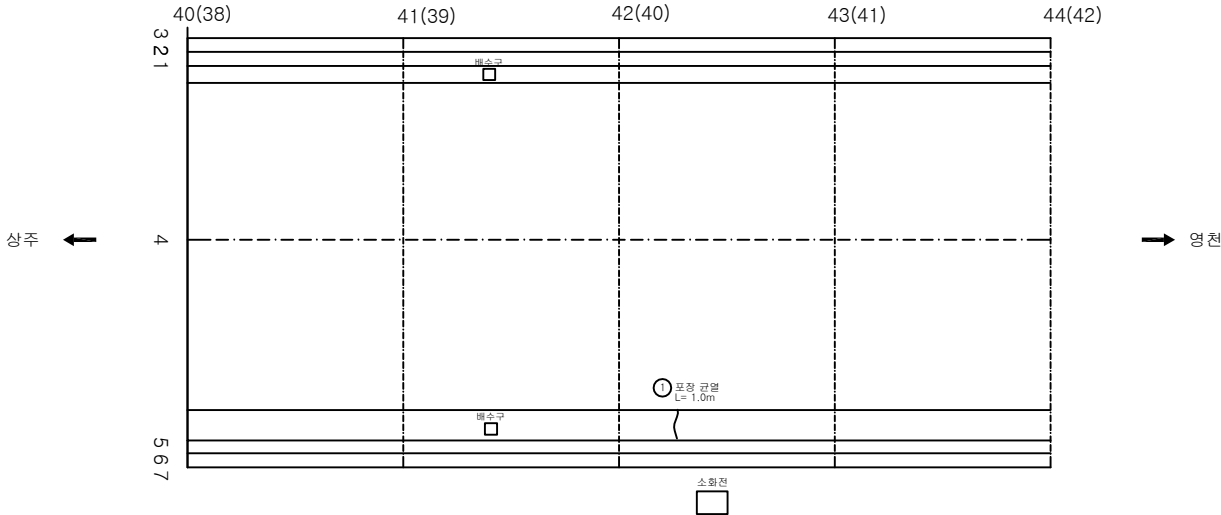
| 번호 | 발생<br>년도 | 부재 | 손상내용 | 손상현황 | | | | | | | 비고 |
|---|---|---|---|---|---|---|---|---|---|---|---|
| 1 | 19하 | 포장 | 포장 균열 | | 1.0 | | 1.00 | m | 1 | 1.00 | |

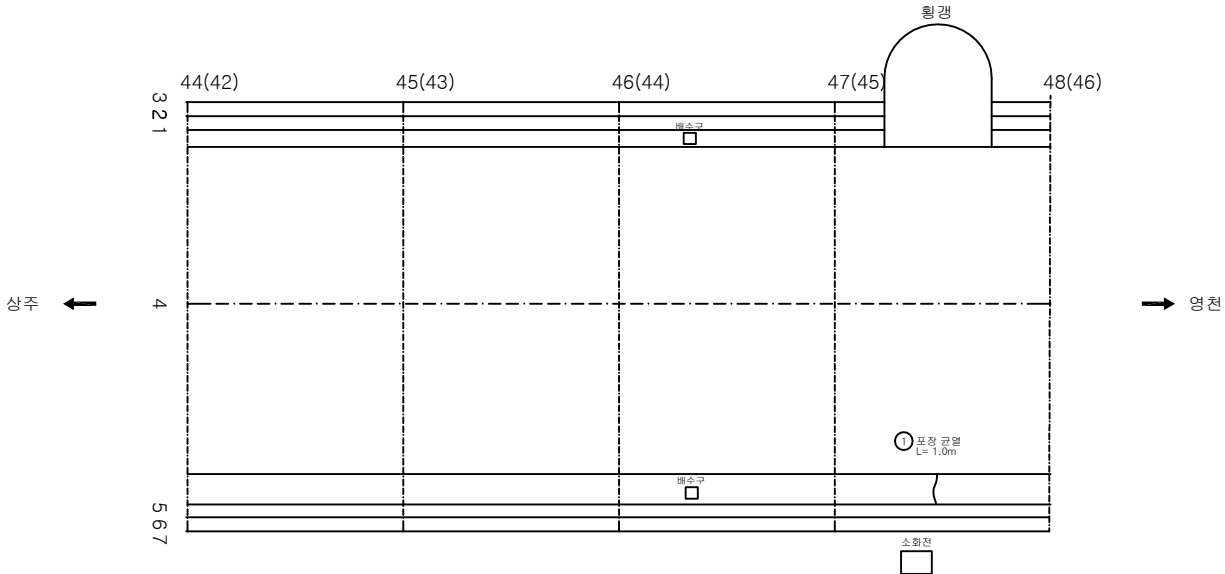
| 번호 | 발생<br>년도 | 부재 | 손상내용 | 손상현황 | | | | | | | 비고 |
|---|---|---|---|---|---|---|---|---|---|---|---|
| 1 | 20상 | 포장 | 포장 균열 | | 1.0 | | 1.00 | m | 1 | 1.00 | |

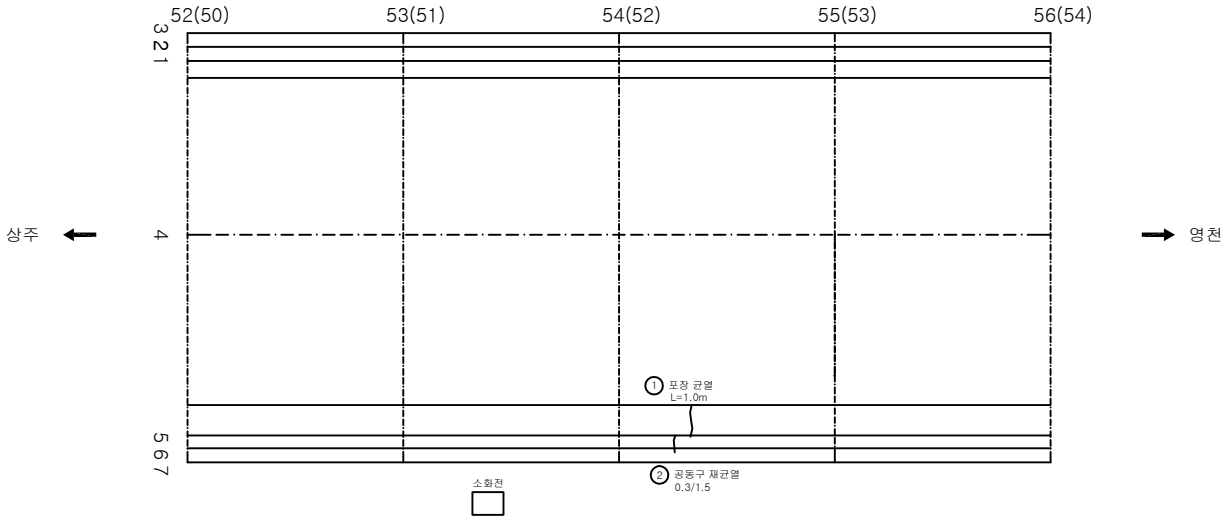
| 번호 | 발생<br>년도 | 부재 | 손상내용 | 손상현황 | | | | | | | 비고 |
|---|---|---|---|---|---|---|---|---|---|---|---|
| 1 | 25상 | 포장 | 포장 균열 | | 1.0 | | 1.00 | m | 1 | 1.00 | |
| 2 | 25상 | 공동구 | 공동구 재균열 | 0.3 | 1.5 | | 1.50 | m | 1 | 1.50 | |

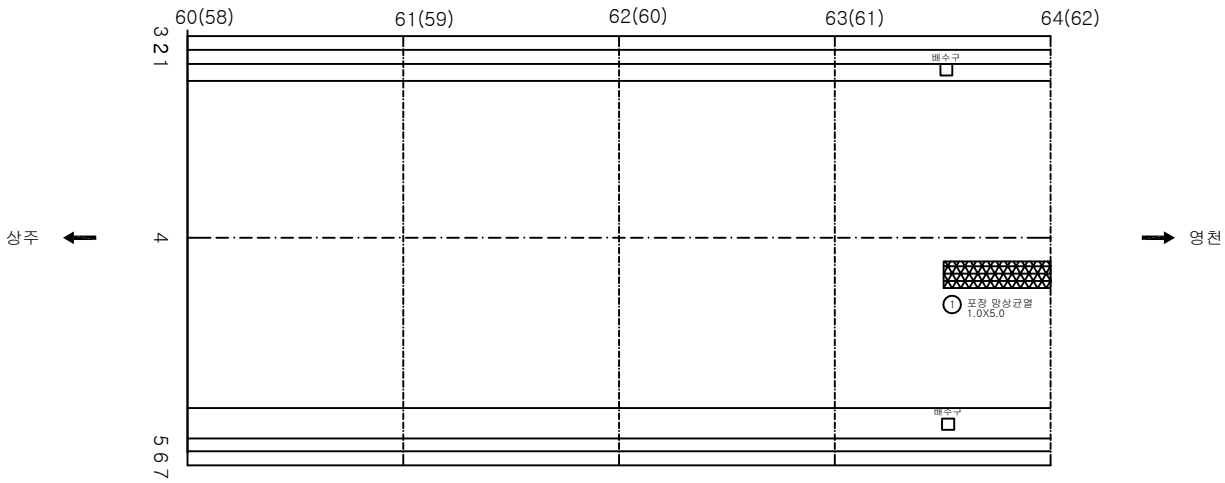
| 번호 | 발생<br>년도 | 부재 | 손상내용 | 손상현황 | | | | | | | 비고 |
|---|---|---|---|---|---|---|---|---|---|---|---|
| 1 | 19하 | 포장 | 포장 망상균열 | | 1.0 | 5.0 | 5.00 | m <sup>2</sup> | 1 | 5.00 | |

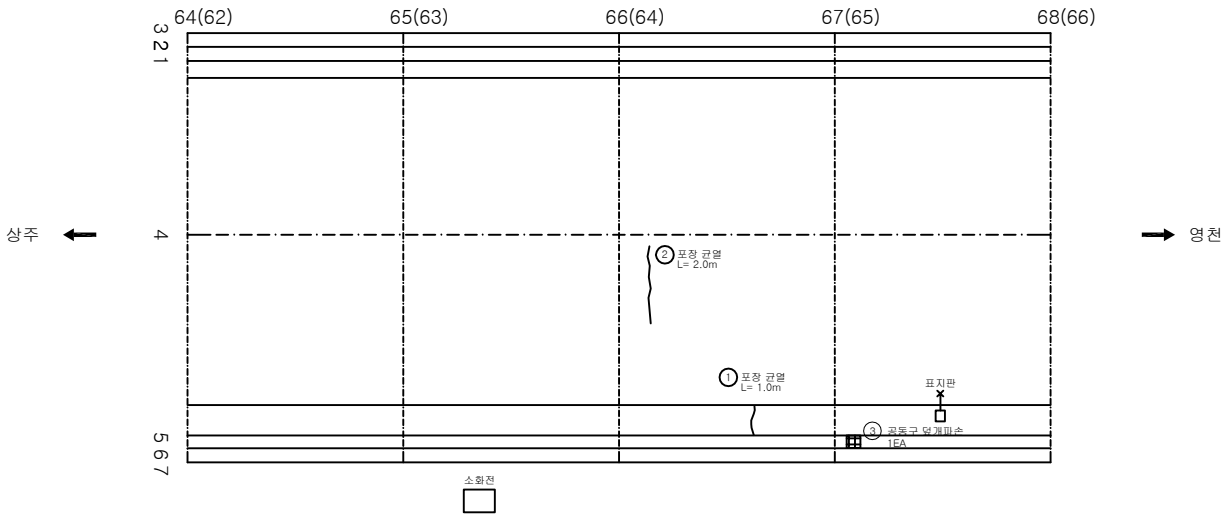
| 번호 | 발생년도 | 부재 | 손상내용 | 손상현황 | | | | | | | 비고 |
|---|---|---|---|---|---|---|---|---|---|---|---|
| 1 | 19하 | 포장 | 포장 균열 | | 1.0 | | 1.00 | m | 1 | 1.00 | |
| 2 | 20상 | 포장 | 포장 균열 | | 2.0 | | 2.00 | m | 1 | 2.00 | 21'하 보수 |

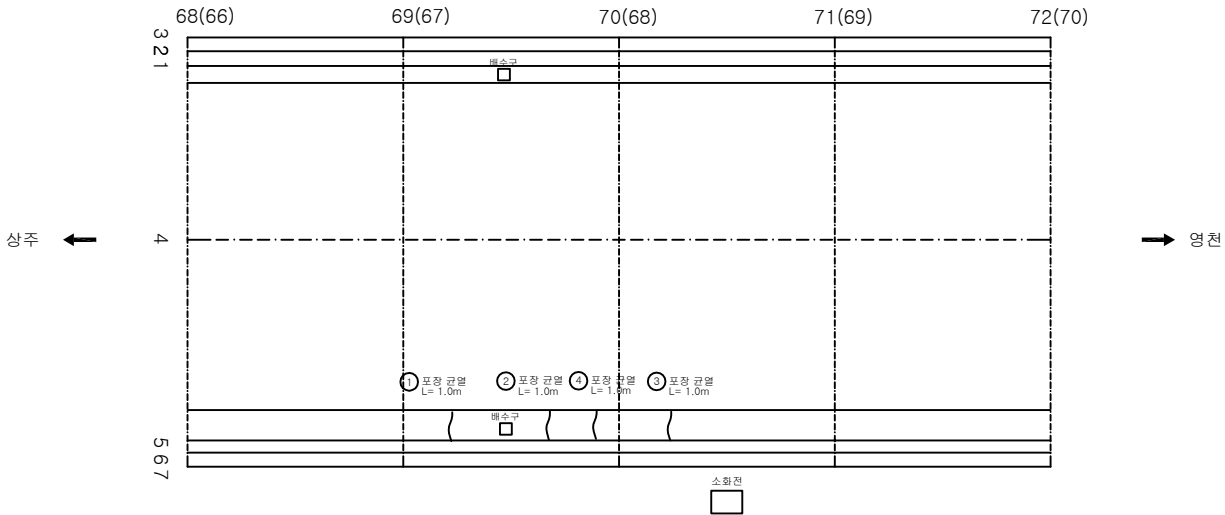
| 번호 | 발생<br>년도 | 부재 | 손상내용 | 손상현황 | | | | | | | 비고 |
|---|---|---|---|---|---|---|---|---|---|---|---|
| 1 | 19하 | 포장 | 포장 균열 | | 1.0 | | 1.00 | m | 1 | 1.00 | |
| 2 | 19하 | 포장 | 포장 균열 | | 1.0 | | 1.00 | m | 1 | 1.00 | |
| 3 | 19하 | 포장 | 포장 균열 | | 1.0 | | 1.00 | m | 1 | 1.00 | |
| 4 | 20상 | 포장 | 포장 균열 | | 1.0 | | 1.00 | m | 1 | 1.00 | |

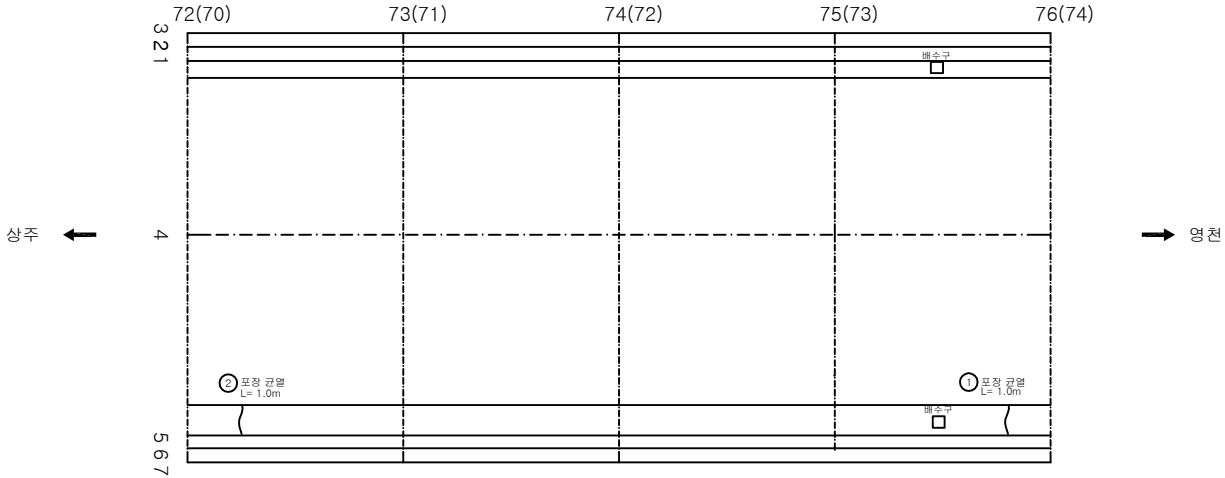
| 번호 | 발생<br>년도 | 부재 | 손상내용 | 손상현황 | | | | | | | 비고 |
|---|---|---|---|---|---|---|---|---|---|---|---|
| 1 | 19하 | 포장 | 포장 균열 | | 1.0 | | 1.00 | m | 1 | 1.00 | |
| 2 | 20상 | 포장 | 포장 균열 | | 1.0 | | 1.00 | m | 1 | 1.00 | |

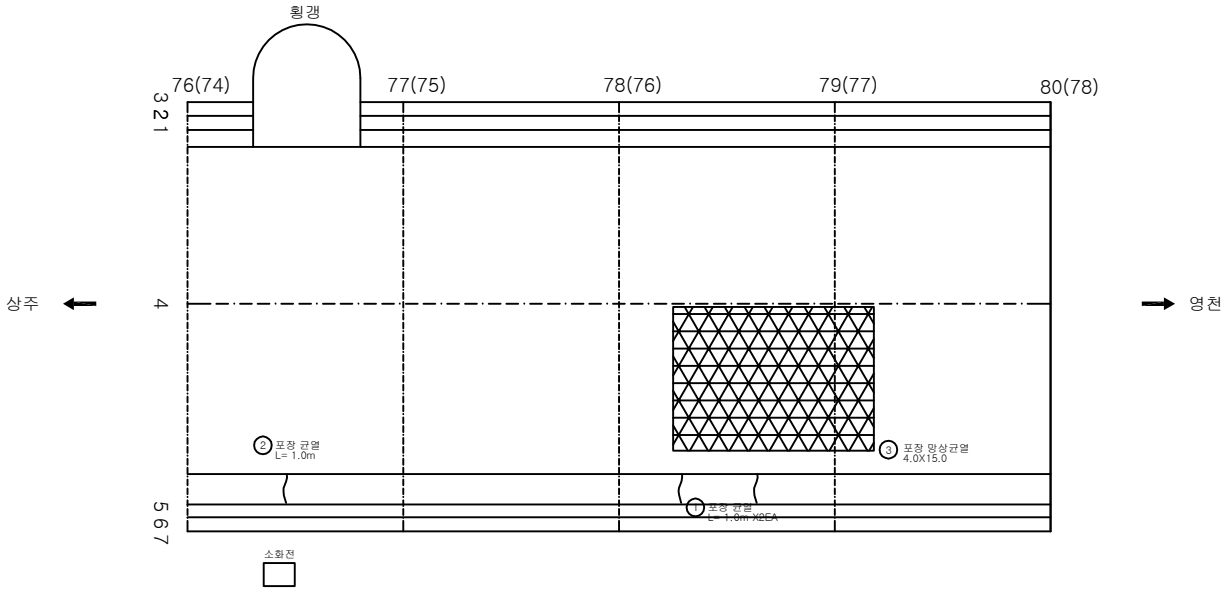
| 번호 | 발생<br>년도 | 부재 | 손상내용 | 손상현황 | | | | | | | 비고 |
|---|---|---|---|---|---|---|---|---|---|---|---|
| 1 | 19하 | 포장 | 포장 균열 | | 1.0 | | 1.00 | m | 2 | 2.00 | |
| 2 | 20상 | 포장 | 포장 균열 | | 1.0 | | 1.00 | m | 1 | 1.00 | |
| 3 | 23하 | 포장 | 포장 망상균열 | | 4.0 | 15.0 | 60.00 | m <sup>2</sup> | 1 | 60.00 | |

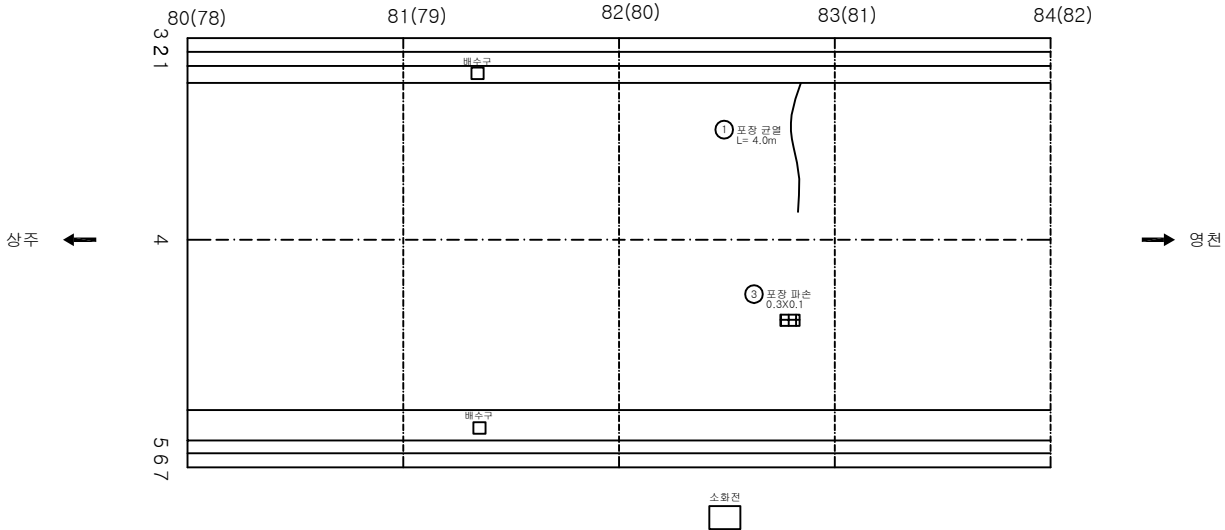
| 번호 | 발생<br>년도 | 부재 | 손상내용 | 손상현황 | | | | | | | 비고 |
|---|---|---|---|---|---|---|---|---|---|---|---|
| 1 | 19하 | 포장 | 포장 균열 | | 4.0 | | 4.00 | m | 1 | 4.00 | 21'하 보수 |

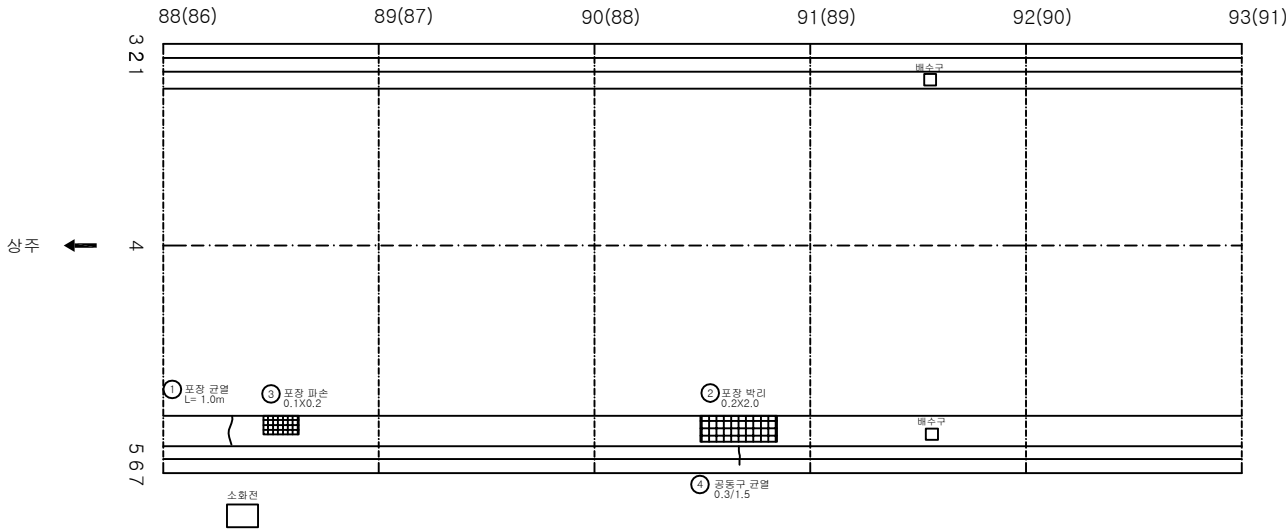
| 번호 | 발생<br>년도 | 부재 | 손상내용 | 손상현황 | | | | | | | 비고 |
|---|---|---|---|---|---|---|---|---|---|---|---|
| 1 | 19하 | 포장 | 포장 균열 | | 1.0 | | 1.00 | m | 1 | 1.00 | |
| 4 | 21하 | 공동구 | 공동구 균열 | 0.3 | 1.5 | | 1.50 | m | 1 | 1.50 | |

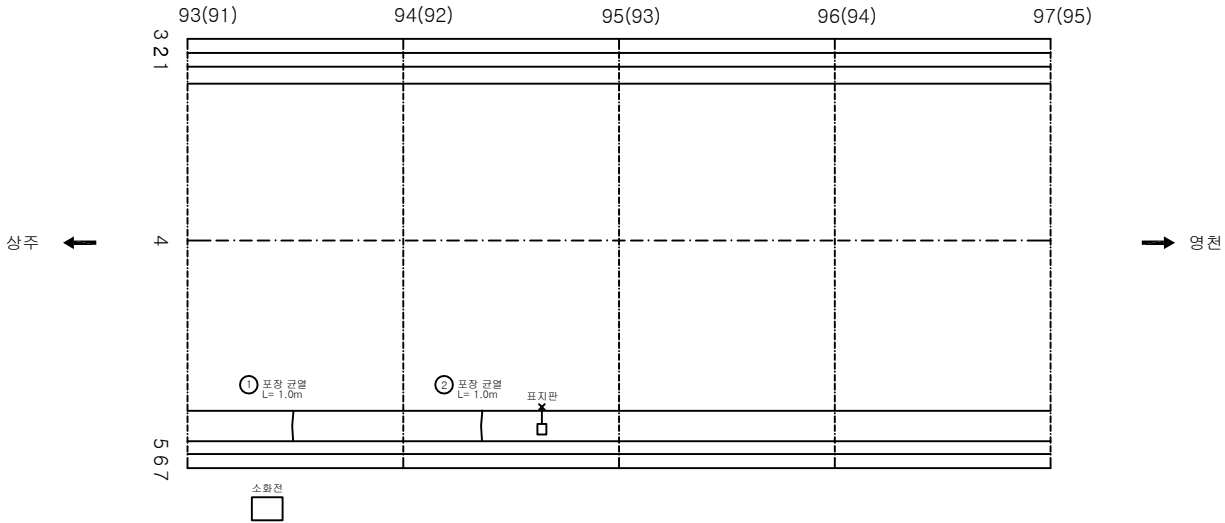
| 번호 | 발생년도 | 부재 | 손상내용 | 손상현황 | | | | | | | 비고 |
|---|---|---|---|---|---|---|---|---|---|---|---|
| 1 | 19하 | 포장 | 포장 균열 | | 1.0 | | 1.00 | m | 1 | 1.00 | |
| 2 | 19하 | 포장 | 포장 균열 | | 1.0 | | 1.00 | m | 1 | 1.00 | |

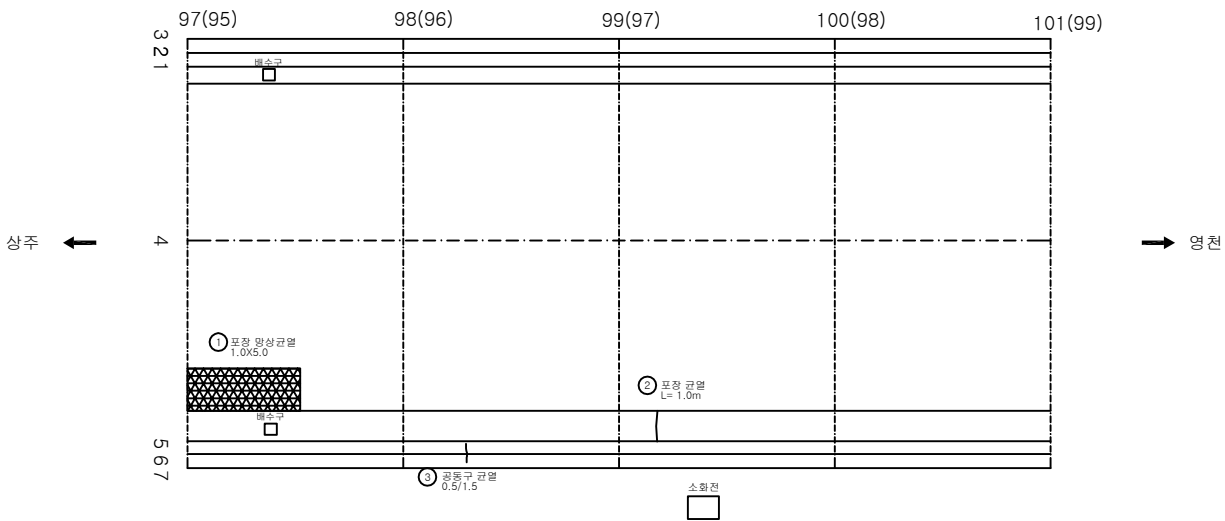
| 번호 | 발생년도 | 부재 | 손상내용 | 손상현황 | | | | | | | 비고 |
|---|---|---|---|---|---|---|---|---|---|---|---|
| 1 | 19하 | 포장 | 포장 망상균열 | | 1.0 | 5.0 | 5.00 | m <sup>2</sup> | 1 | 5.00 | 25'상 보수 |
| 2 | 19하 | 포장 | 포장 균열 | | 1.0 | | 1.00 | m | 1 | 1.00 | |
| 3 | 21하 | 공동구 | 공동구 균열 | 0.3 | 1.5 | | 1.50 | m | 1 | 1.50 | |

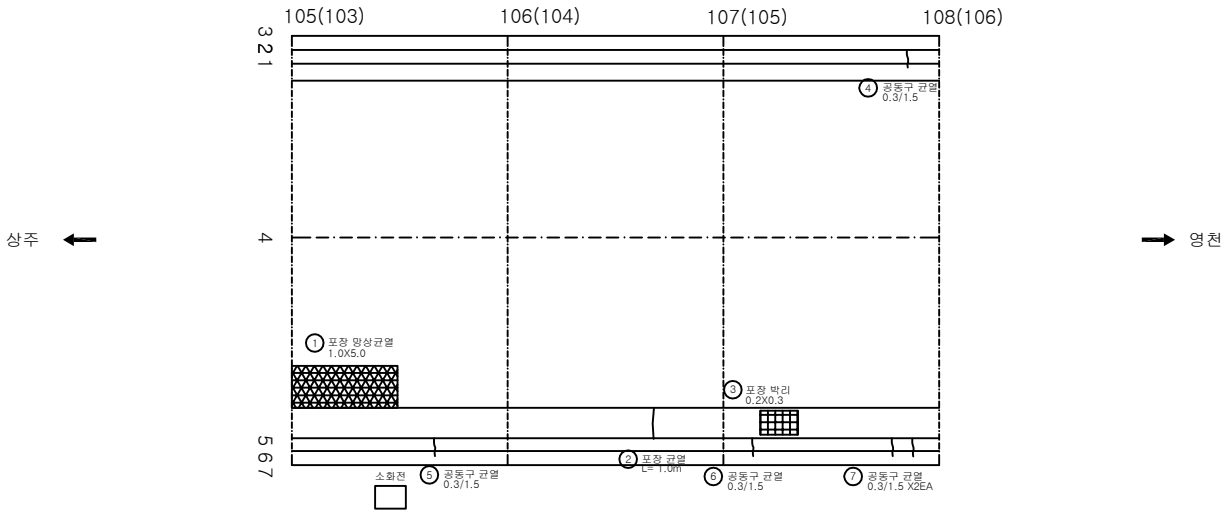
| 번호 | 발생년도 | 부재 | 손상내용 | 손상현황 | | | | | | | 비고 |
|---|---|---|---|---|---|---|---|---|---|---|---|
| 1 | 19하 | 포장 | 포장 망상균열 | | 1.0 | 5.0 | 5.00 | m <sup>2</sup> | 1 | 5.00 | |
| 2 | 19하 | 포장 | 포장 균열 | | 1.0 | | 1.00 | m | 1 | 1.00 | |
| 4 | 21하 | 공동구 | 공동구 균열 | 0.3 | 1.5 | | 1.50 | m | 1 | 1.50 | |
| 5 | 21하 | 공동구 | 공동구 균열 | 0.3 | 1.5 | | 1.50 | m | 1 | 1.50 | |
| 6 | 21하 | 공동구 | 공동구 균열 | 0.3 | 1.5 | | 1.50 | m | 1 | 1.50 | |
| 7 | 21하 | 공동구 | 공동구 균열 | 0.3 | 1.5 | | 1.50 | m | 2 | 3.00 | |

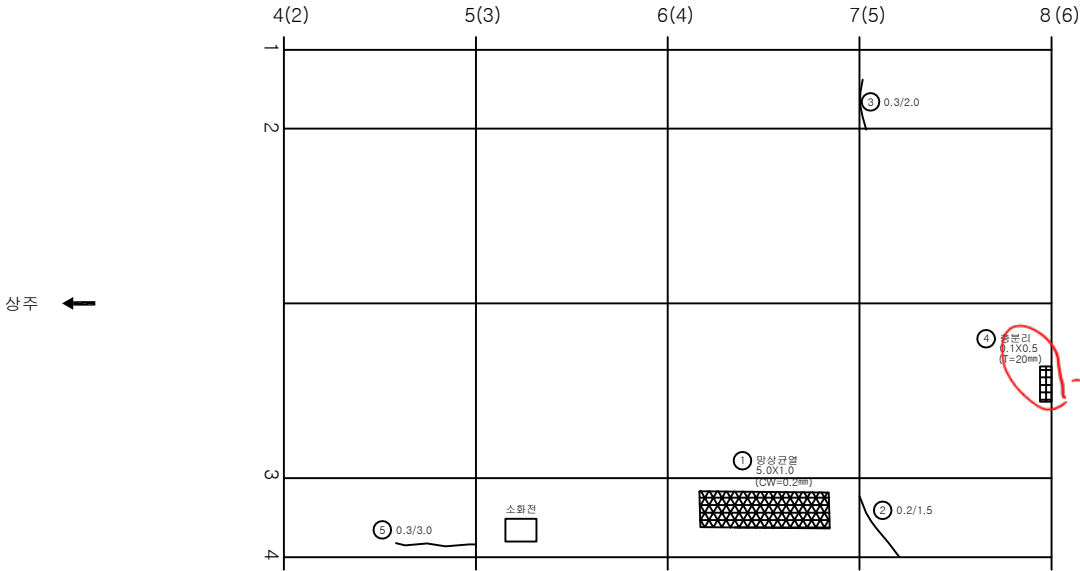
| 번 호 | 발 생 년 도 | 부 재 | 손 상 내 용 | 손 상 현 황 | | | | | | | 비 고 |
|---|---|---|---|---|---|---|---|---|---|---|---|
| 1 | 19하 | 측벽부 | 망상균열 | 0.2 | 5.0 | 1.0 | 5.00 | m <sup>2</sup> | 1 | 5.00 | |
| 2 | 19하 | 측벽부 | 균열(Cw=0.3mm미만) | 0.2 | 1.5 | | 1.50 | m | 1 | 1.50 | 21'하 보수 |
| 3 | 19하 | 측벽부 | 균열(Cw=0.3mm이상) | 0.3 | 2.0 | | 2.00 | m | 1 | 2.00 | |
| 5 | 21상 | 측벽부 | 균열(Cw=0.3mm이상) | 0.3 | 3.0 | | 3.00 | m | 1 | 3.00 | |

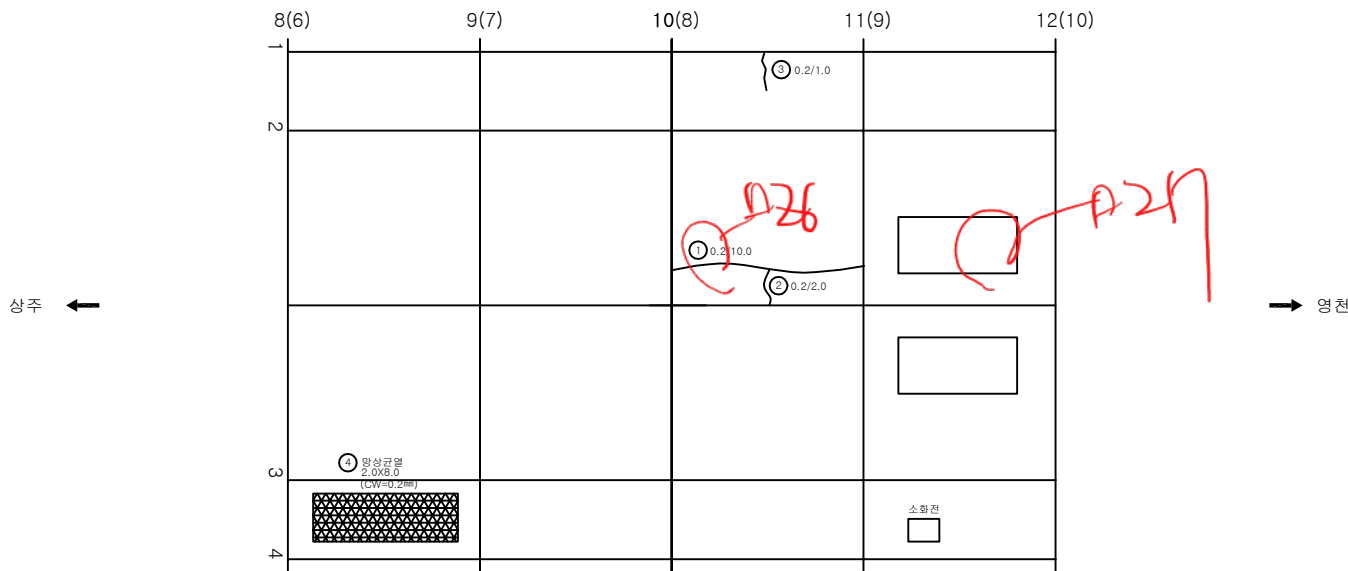
| 번호 | 발생<br>년도 | 부재 | 손상내용 | 손상현황 | | | | | | | 비 고 |
|---|---|---|---|---|---|---|---|---|---|---|---|
| 1 | 19하 | 천단부 | 균열(Cw=0.3mm미만) | 0.2 | 10.0 | | 10.00 | m | 1 | 10.00 | |
| 2 | 19하 | 천단부 | 균열(Cw=0.3mm미만) | 0.2 | 2.0 | | 2.00 | m | 1 | 2.00 | |
| 3 | 21하 | 측벽부 | 균열(Cw=0.3mm미만) | 0.2 | 1.0 | | 1.00 | m | 1 | 1.00 | |
| 4 | 21하 | 측벽부 | 망상균열 | 0.2 | 2.0 | 8.0 | 16.00 | m <sup>2</sup> | 1 | 16.00 | |

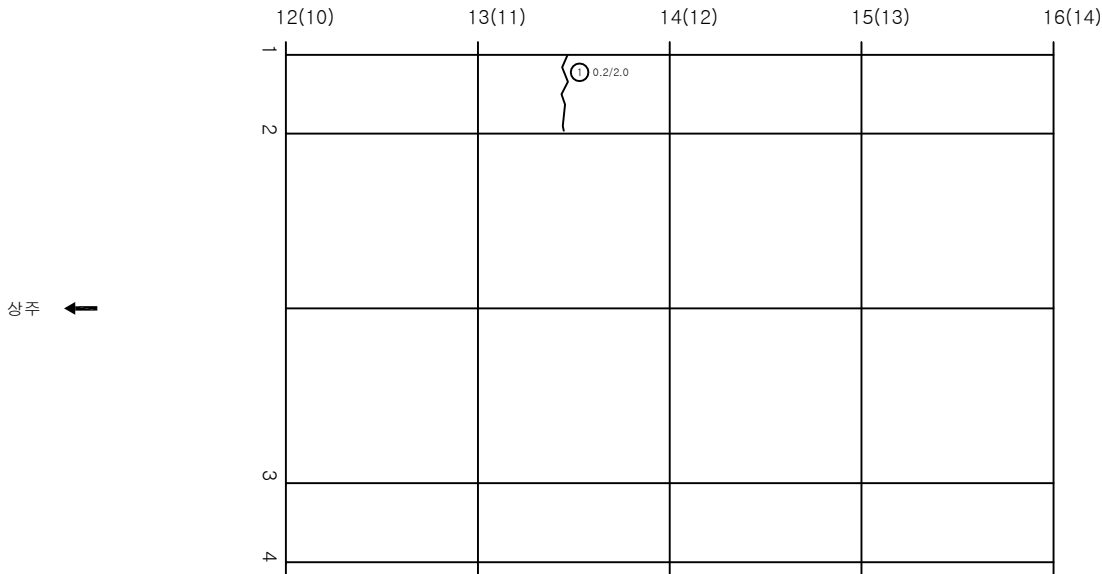
| 번호 | 발생<br>년도 | 부재 | 손상내용 | 손상현황 | | | | | | | 비 고 |
|---|---|---|---|---|---|---|---|---|---|---|---|
| 1 | 21하 | 측벽부 | 균열(Cw=0.3mm미만) | 0.2 | 2.0 | | 2.00 | m | 1 | 2.00 | |

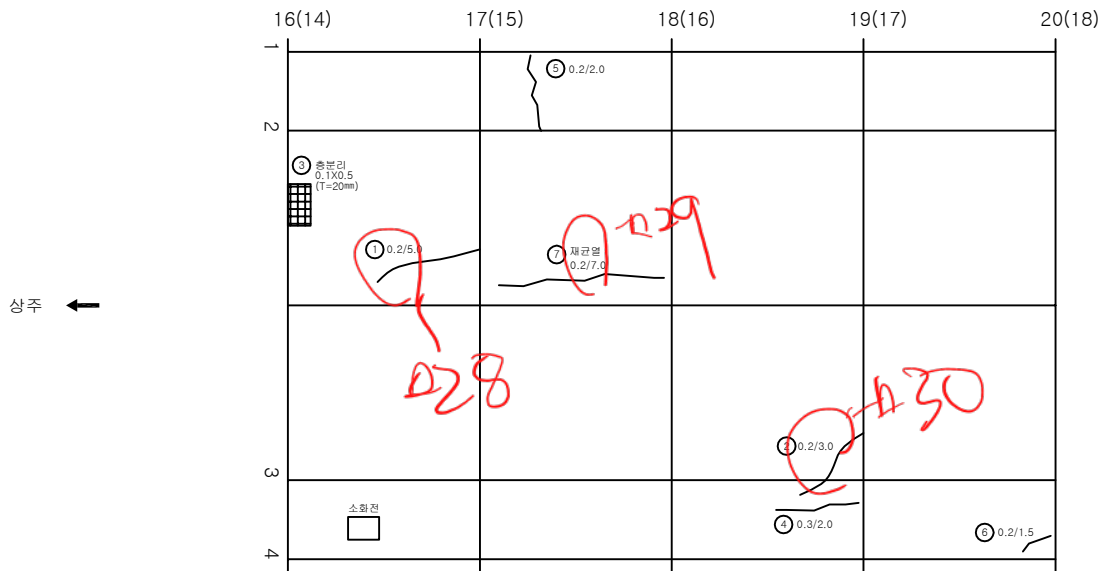
| 번호 | 발생<br>년도 | 부재 | 손상내용 | 손상현황 | | | | | | | 비고 |
|---|---|---|---|---|---|---|---|---|---|---|---|
| 1 | 19하 | 천단부 | 균열(Cw=0.3mm미만) | 0.2 | 5.0 | | 5.00 | m | 1 | 5.00 | |
| 2 | 19하 | 천단부 | 균열(Cw=0.3mm미만) | 0.3 | 3.00 | | 3.00 | m | 1 | 3.00 | |
| 4 | 20하 | 측벽부 | 균열(Cw=0.3mm이상) | 0.3 | 2.0 | | 2.00 | m | 1 | 2.00 | |
| 5 | 21하 | 측벽부 | 균열(Cw=0.3mm미만) | 0.2 | 2.0 | | 2.00 | m | 1 | 2.00 | |
| 6 | 21하 | 측벽부 | 균열(Cw=0.3mm미만) | 0.2 | 1.5 | | 1.50 | m | 1 | 1.50 | |
| 7 | 21하 | 천단부 | 재균열(Cw=0.3mm미만) | 0.2 | 7.0 | | 7.00 | m | 1 | 7.00 | |

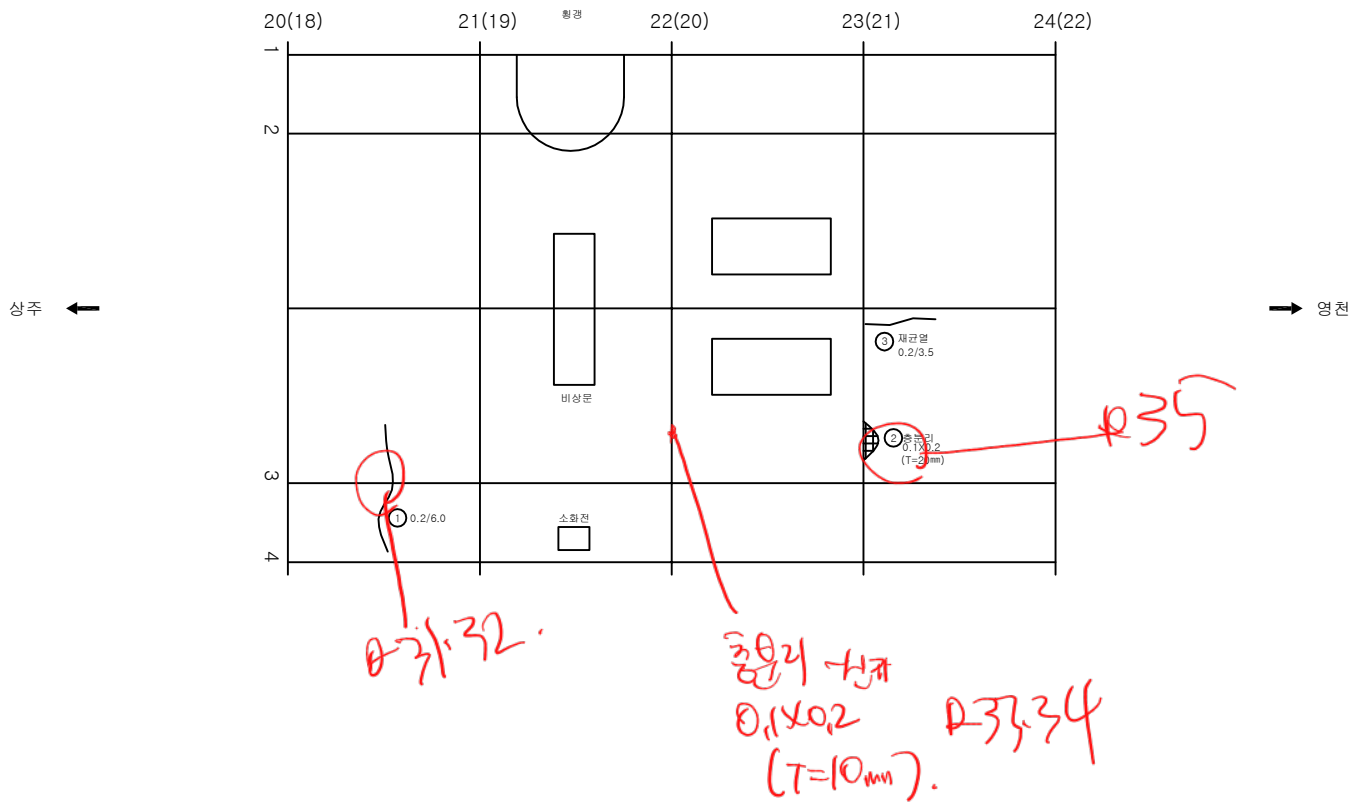
| 번호 | 발생<br>년도 | 부재 | 손상내용 | 손상현황 | | | | | | | 비 고 |
|---|---|---|---|---|---|---|---|---|---|---|---|
| 1 | 19하 | 측벽부 | 균열(Cw=0.3mm미만) | 0.1 | 6.0 | | 6.00 | m | 1 | 6.00 | |
| 3 | 21하 | 천단부 | 재균열(Cw=0.3mm미만) | 0.2 | 3.5 | | 3.50 | m | 1 | 3.50 | |

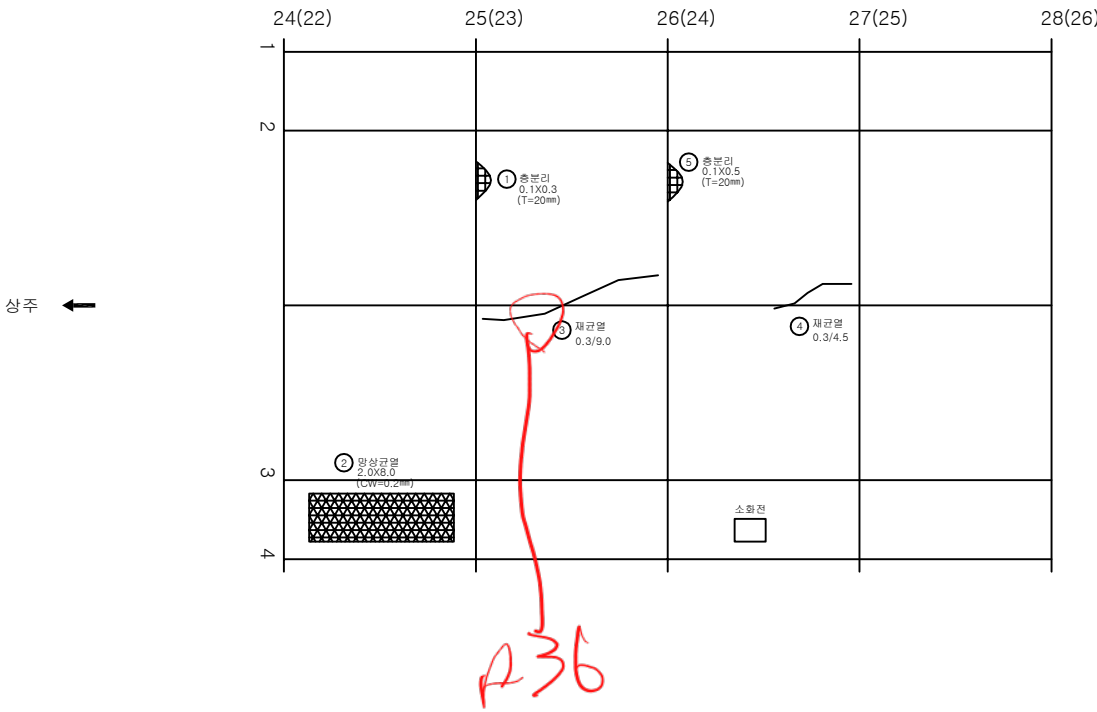
| 번호 | 발생<br>년도 | 부재 | 손상내용 | 손상현황 | | | | | | | 비고 |
|---|---|---|---|---|---|---|---|---|---|---|---|
| 2 | 21하 | 측벽부 | 망상균열 | 0.2 | 2.0 | 8.0 | 16.00 | m <sup>2</sup> | 1 | 16.00 | |
| 3 | 21하 | 천단부 | 재균열(Cw=0.3mm이상) | 0.3 | 9.0 | | 9.00 | m | 1 | 9.00 | |
| 4 | 21하 | 천단부 | 재균열(Cw=0.3mm이상) | 0.3 | 4.5 | | 4.50 | m | 1 | 4.50 | |

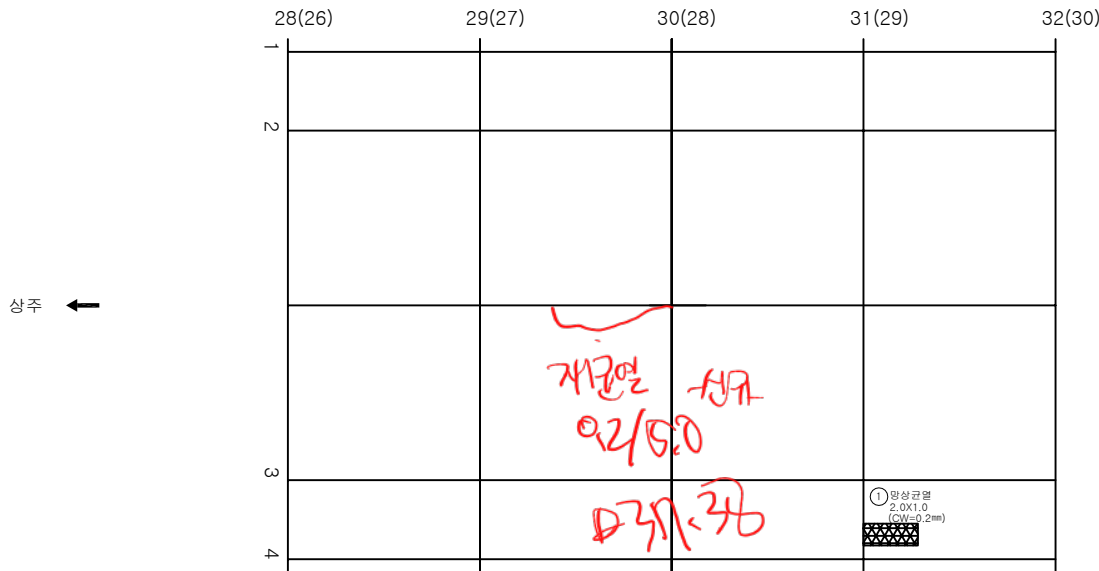
| 번호 | 발생<br>년도 | 부재 | 손상내용 | 손상현황 | | | | | | | 비 고 |
|---|---|---|---|---|---|---|---|---|---|---|---|
| 1 | 20상 | 측벽부 | 망상균열 | 0.2 | 2.0 | 1.0 | 2.00 | m <sup>3</sup> | 1 | 2.00 | |

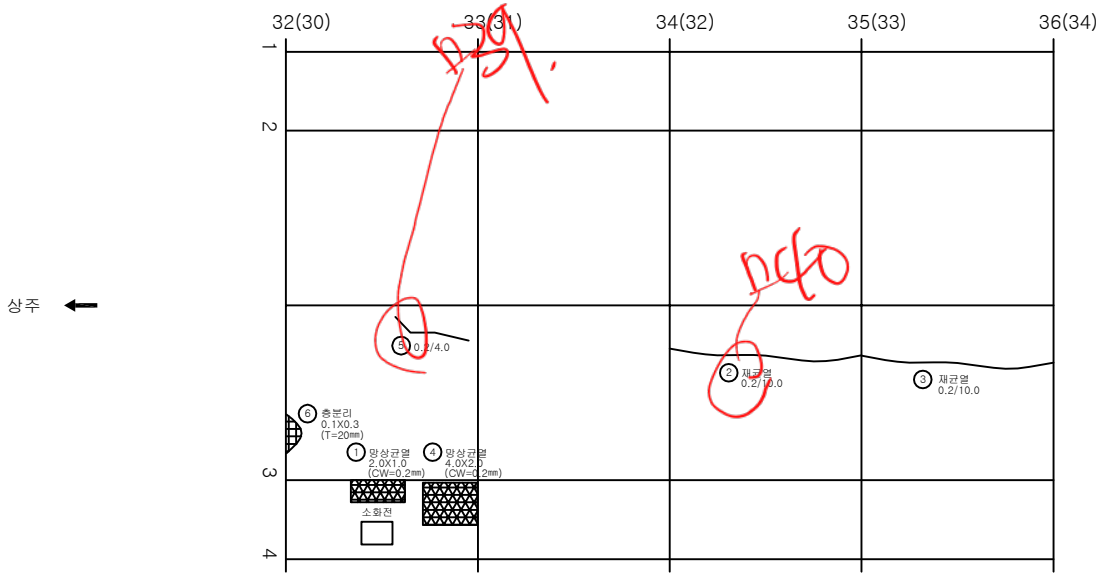
| 번호 | 발생<br>년도 | 부재 | 손상내용 | 손상현황 | | | | | | | 비고 |
|---|---|---|---|---|---|---|---|---|---|---|---|
| 1 | 19하 | 측벽부 | 망상균열 | 0.2 | 2.0 | 1.0 | 2.00 | m <sup>2</sup> | 1 | 2.00 | |
| 2 | 19하 | 천단부 | 재균열(Cw=0.3mm미만) | 0.2 | 10.0 | | 10.00 | m | 1 | 10.00 | |
| 3 | 19하 | 천단부 | 재균열(Cw=0.3mm미만) | 0.2 | 10.0 | | 10.00 | m | 1 | 10.00 | |
| 4 | 21하 | 측벽부 | 망상균열 | 0.2 | 4.0 | 2.0 | 8.00 | m <sup>2</sup> | 1 | 8.00 | |
| 5 | 21하 | 천단부 | 재균열(Cw=0.3mm미만) | 0.2 | 4.0 | | 4.00 | m | 1 | 4.00 | |

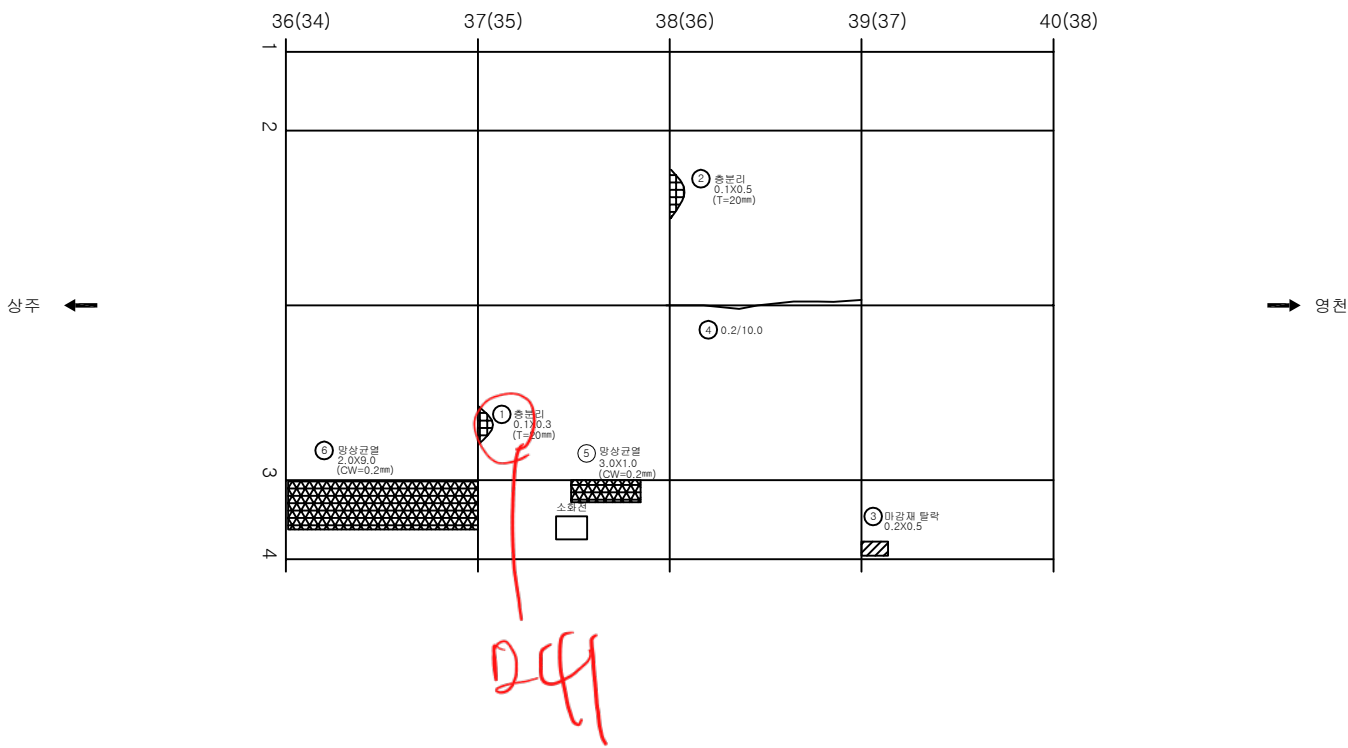
| 번호 | 발생<br>년도 | 부재 | 손상내용 | 손상현황 | | | | | | | 비고 |
|---|---|---|---|---|---|---|---|---|---|---|---|
| 4 | 19하 | 천단부 | 균열(Cw=0.3mm미만) | 0.2 | 10.0 | | 10.00 | m | 1 | 10.00 | |
| 5 | 20상 | 측벽부 | 망상균열 | 0.2 | 3.0 | 1.0 | 3.00 | m <sup>2</sup> | 1 | 3.00 | |
| 6 | 21하 | 측벽부 | 망상균열 | 0.2 | 2.0 | 9.0 | 18.00 | m <sup>2</sup> | 1 | 18.00 | |
