상주영천고속도로 2024~2025년 시설물 안전점검 용역  
(2025년 상반기 정기안전점검)

# 외 관 조 사 망 도

군위터널(영천방향)

2025.04

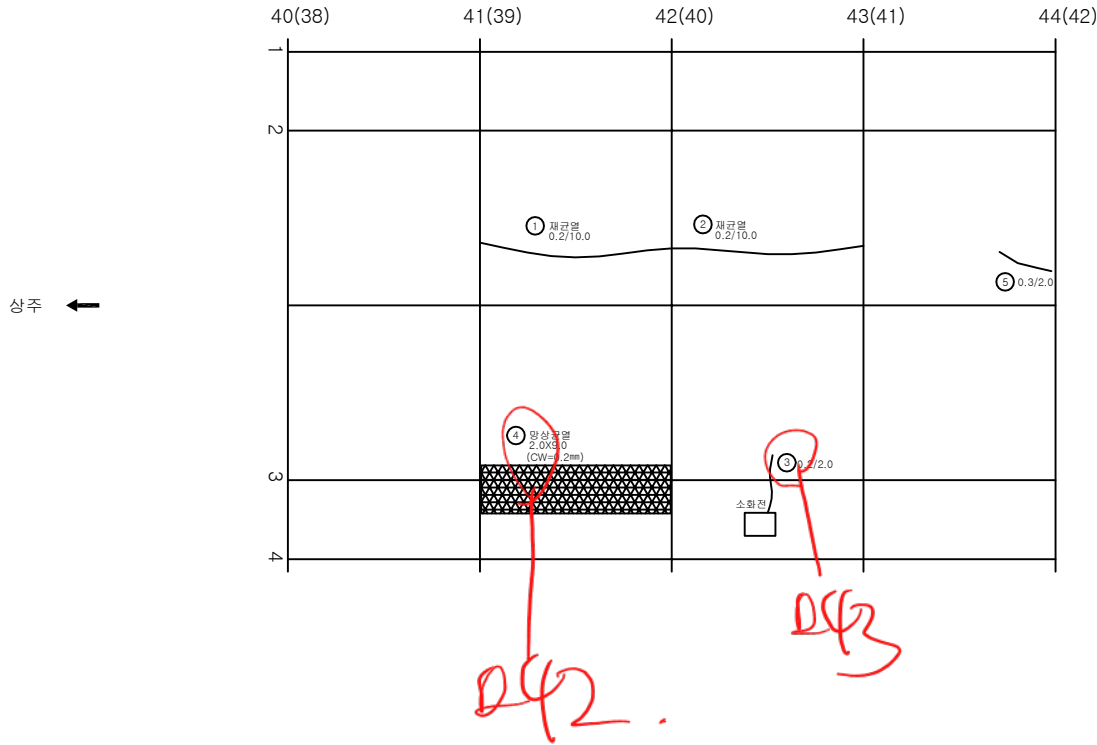
| 번호 | 발생<br>년도 | 부재 | 손상내용 | 손상현황 | | | | | | | 비고 |
|---|---|---|---|---|---|---|---|---|---|---|---|
| 1 | 19하 | 천단부 | 채균열(Cw=0.3mm미만) | 0.2 | 10.0 | | 10.00 | m | 1 | 10.00 | |
| 2 | 19하 | 천단부 | 채균열(Cw=0.3mm미만) | 0.2 | 10.0 | | 10.00 | m | 1 | 10.00 | |
| 3 | 19하 | 천단부 | 균열(Cw=0.3mm미만) | 0.2 | 2.0 | | 2.00 | m | 1 | 2.00 | |
| 4 | 21하 | 측벽부 | 망상균열 | 0.2 | 2.0 | 9.0 | 18.00 | m <sup>2</sup> | 1 | 18.00 | |
| 5 | 21하 | 천단부 | 균열(Cw=0.3mm이상) | 0.3 | 2.0 | | 2.00 | m | 1 | 2.00 | |

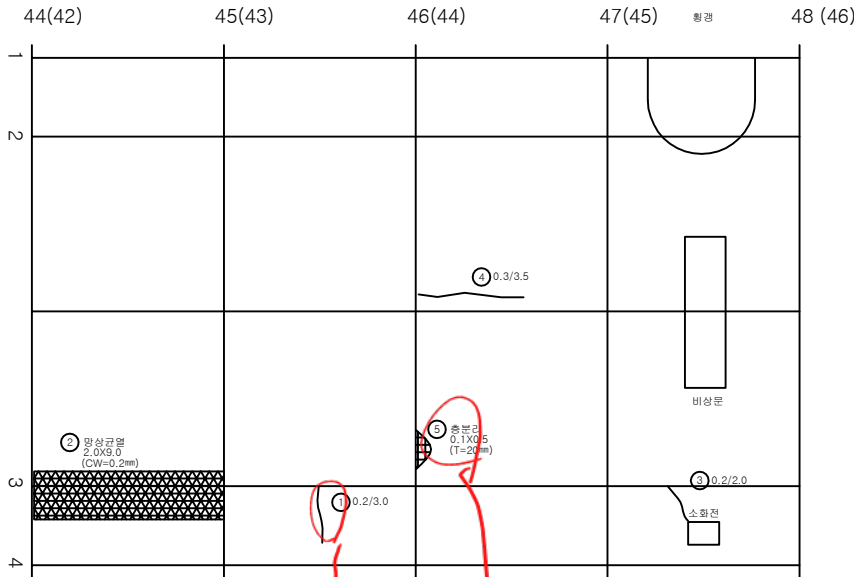
| 번호 | 발생년도 | 부재 | 손상내용 | 손상현황 | | | | | | | 비고 |
|---|---|---|---|---|---|---|---|---|---|---|---|
| 1 | 19하 | 측벽부 | 균열(Cw=0.3mm미만) | 0.2 | 3.0 | | 3.00 | m | 1 | 3.00 | |
