상주영천고속도로 2024~2025년 시설물 안전점검 용역  
(2025년 상반기 정기안전점검)

# 외 관 조 사 망 도

산법터널(상주방향)

2025.04

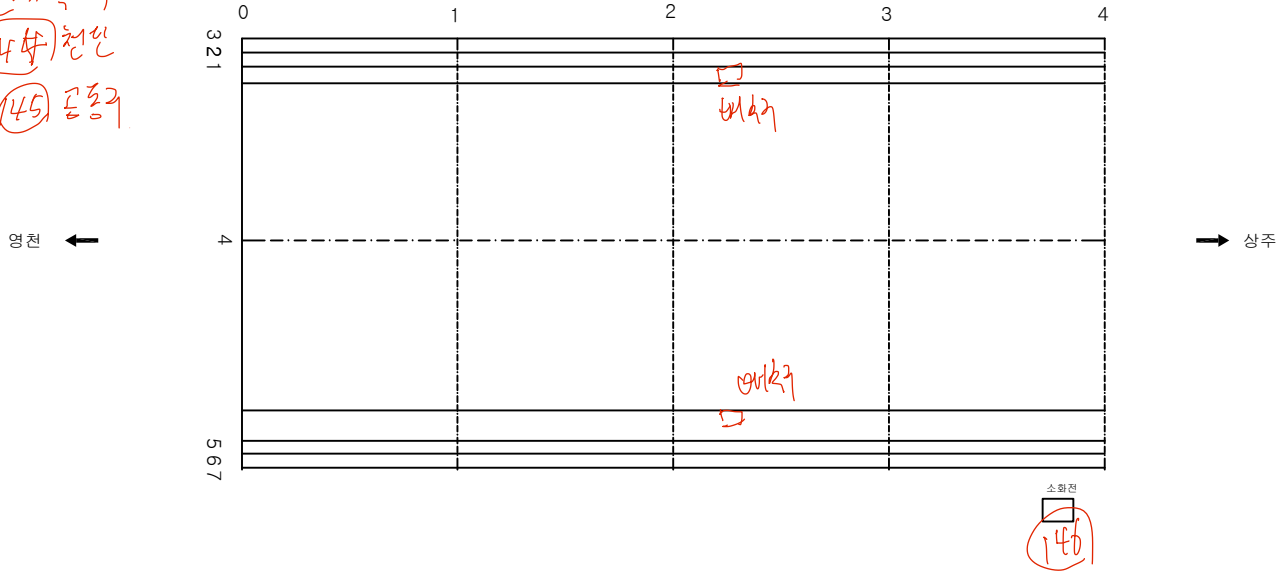
ID:산 법 터 널 (상 주 )-포 장 ,공 동 구 Span No.1~4

| 번호 | 발생<br>년도 | 부재 | 손상내용 | 손상현황 | | | | | | | 비고 |
|---|---|---|---|---|---|---|---|---|---|---|---|
| 1 | 20상 | 포장 | 포장 파손 | | 0.1 | 0.1 | 0.01 | m <sup>2</sup> | 1 | 0.01 | |

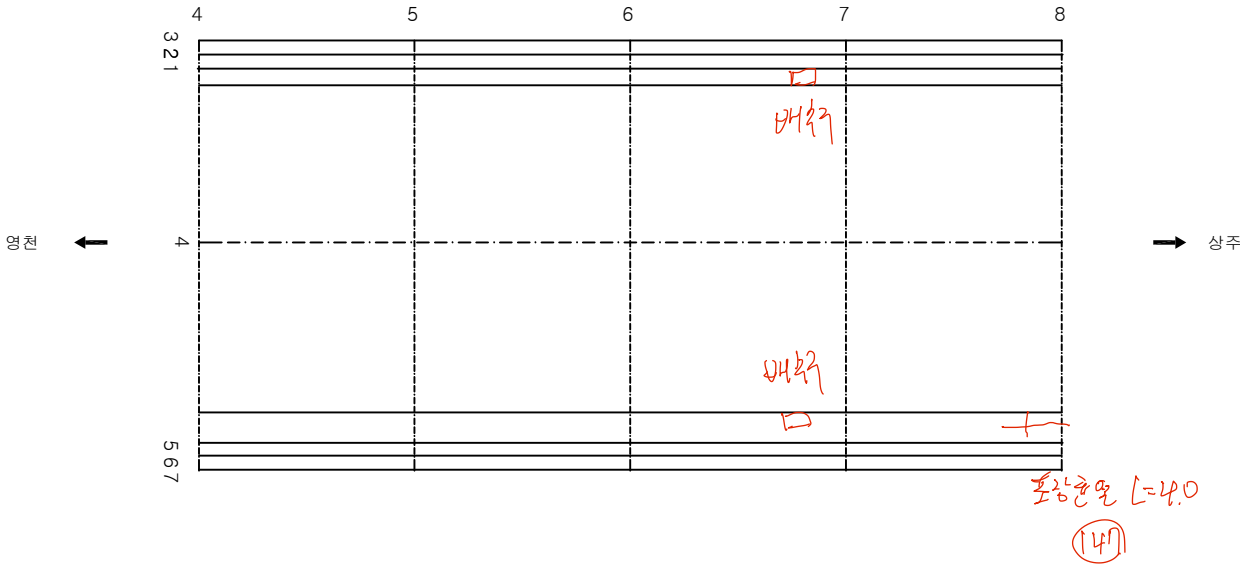
| 번호 | 발생년도 | 부재 | 손상내용 | 손상현황 | | | | | | | 비고 |
|---|---|---|---|---|---|---|---|---|---|---|---|
| 1 | 19하 | 포장 | 포장 균열 | | 1.0 | | 1.00 | m | 1 | 1.00 | |
| 2 | 20상 | 포장 | 포장 균열 | | 1.0 | | 1.00 | m | 1 | 1.00 | |
| 3 | 19하 | 포장 | 포장 균열 | | 1.0 | | 1.00 | m | 1 | 1.00 | |
| 4 | 20상 | 공동구 | 공동구 균열 | 0.3 | 0.5 | | 0.50 | m | 1 | 0.50 | |
| 5 | 20상 | 공동구 | 공동구 균열 | 0.3 | 0.5 | | 0.50 | m | 1 | 0.50 | |

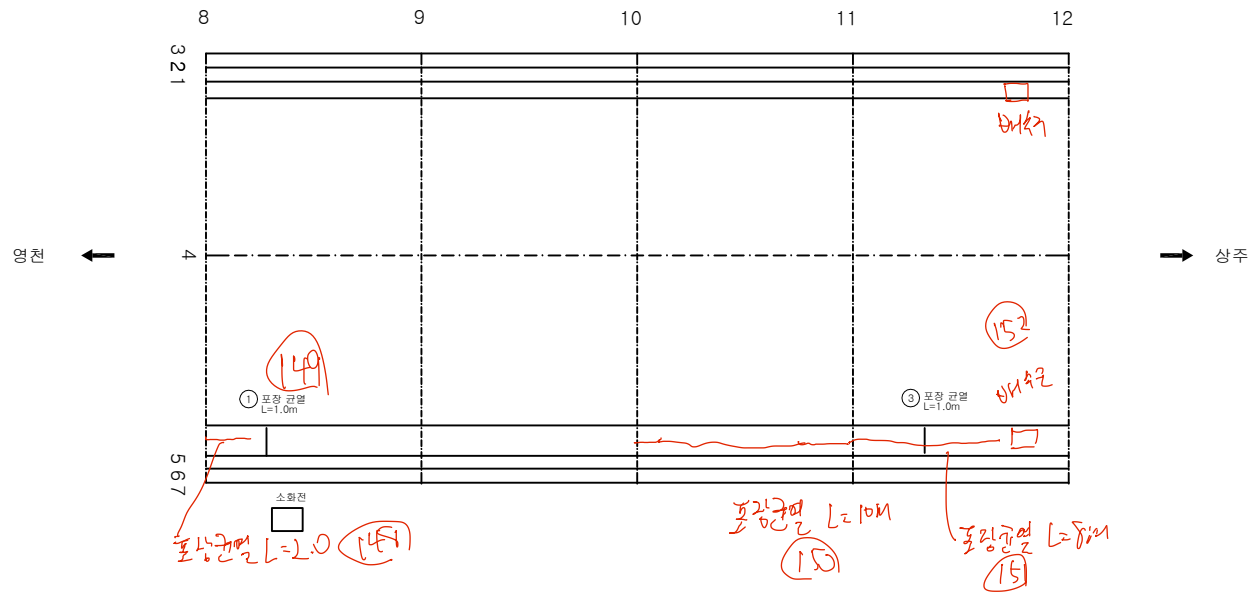
| 번호 | 발생년도 | 부재 | 손상내용 | 손상현황 | | | | | | | 비고 |
|---|---|---|---|---|---|---|---|---|---|---|---|
| 1 | 19하 | 포장 | 포장 균열 | | 1.0 | | 1.00 | m | 1 | 1.00 | |
| 2 | 19하 | 포장 | 포장 균열 | | 1.0 | | 1.00 | m | 1 | 1.00 | |
| 3 | 20상 | 공동구 | 공동구 균열 | 0.2 | 0.5 | | 0.50 | m | 1 | 0.50 | |
| 4 | 21상 | 공동구 | 공동구 균열 | 0.2 | 0.5 | | 0.50 | m | 1 | 0.50 | |
| 5 | 21하 | 공동구 | 공동구 균열 | 0.3 | 0.5 | | 0.50 | m | 1 | 0.50 | |
| 6 | 21하 | 공동구 | 공동구 균열 | 0.3 | 0.5 | | 0.50 | m | 1 | 0.50 | |
| 7 | 21하 | 공동구 | 공동구 균열 | 0.3 | 0.5 | | 0.50 | m | 1 | 0.50 | |

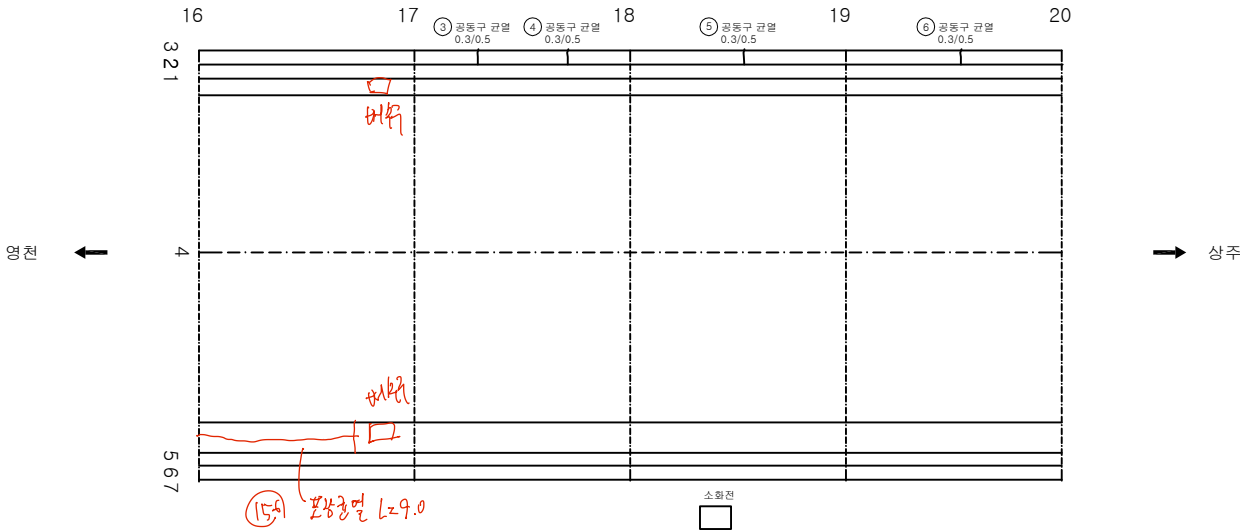
| 번호 | 발생년도 | 부재 | 손상내용 | 손상현황 | | | | | | | 비고 |
|---|---|---|---|---|---|---|---|---|---|---|---|
| 1 | 19하 | 포장 | 포장 균열 | | 1.0 | | 1.00 | m | 1 | 1.00 | |
| 2 | 19하 | 포장 | 포장 박락 | | 0.2 | 0.5 | 0.10 | m <sup>2</sup> | 1 | 0.10 | |
| 3 | 21하 | 공동구 | 공동구 균열 | 0.3 | 0.5 | | 0.50 | m | 1 | 0.50 | |
| 4 | 21하 | 공동구 | 공동구 균열 | 0.3 | 0.5 | | 0.50 | m | 1 | 0.50 | |

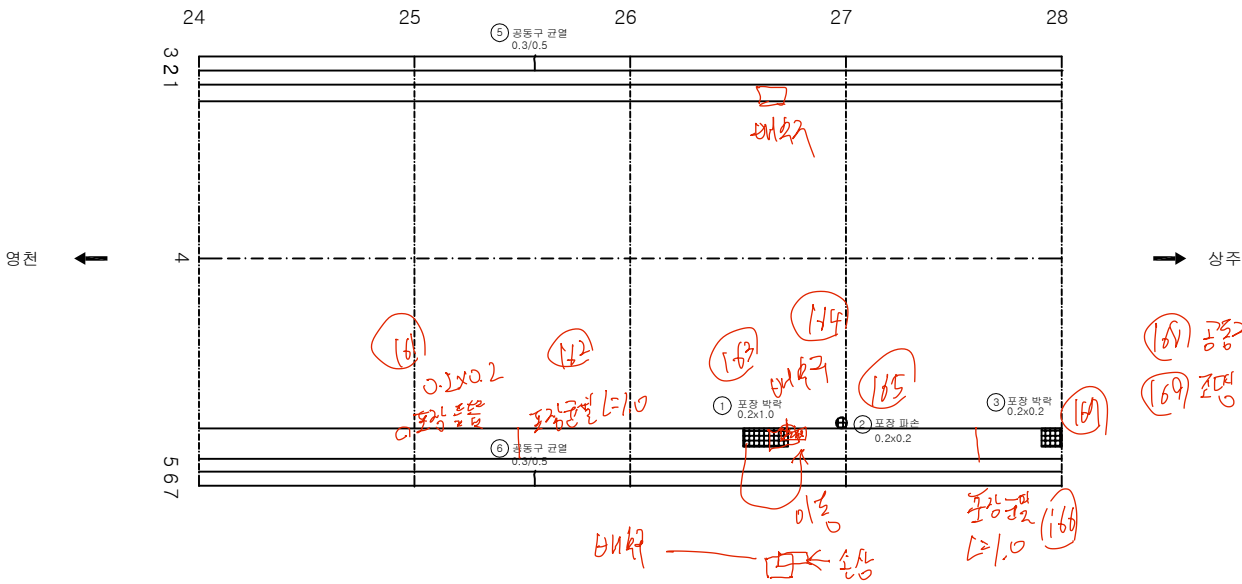
| 번호 | 발생<br>년도 | 부재 | 손상내용 | 손상현황 | | | | | | | 비 고 |
|---|---|---|---|---|---|---|---|---|---|---|---|
| 1 | 19하 | 포장 | 포장 균열 | | 1.0 | | 1.00 | m | 1 | 1.00 | |

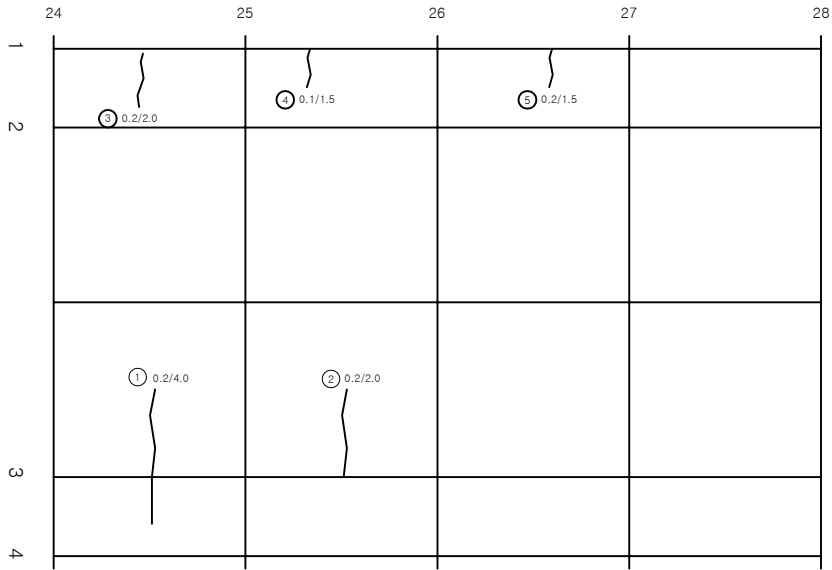
| 번호 | 발생<br>년도 | 부재 | 손상내용 | 손상현황 | | | | | | | 비 고 |
|---|---|---|---|---|---|---|---|---|---|---|---|
| 1 | 19하 | 천단부 | 균열(Cw=0.3mm미만) | 0.2 | 4.0 | | 4.00 | m | 1 | 4.00 | |
| 2 | 19하 | 천단부 | 균열(Cw=0.3mm미만) | 0.2 | 2.0 | | 2.00 | m | 1 | 2.00 | |
| 3 | 21하 | 측벽부 | 균열(Cw=0.3mm미만) | 0.2 | 2.0 | | 2.00 | m | 1 | 2.00 | |
| 4 | 21하 | 측벽부 | 균열(Cw=0.3mm미만) | 0.1 | 1.5 | | 1.50 | m | 1 | 1.50 | |
| 5 | 21하 | 측벽부 | 균열(Cw=0.3mm미만) | 0.2 | 1.5 | | 1.50 | m | 1 | 1.50 | |

| 번호 | 발생<br>년도 | 부재 | 손상내용 | 손상현황 | | | | | | | 비고 |
|---|---|---|---|---|---|---|---|---|---|---|---|
| 1 | 21상 | 측벽부 | 망상균열 | 0.2 | 4.0 | 1.0 | 4.00 | m <sup>2</sup> | 1 | 4.00 | |
| 2 | 21하 | 측벽부 | 망상균열 | 0.2 | 4.0 | 1.0 | 4.00 | m <sup>2</sup> | 1 | 4.00 | |
