상주영천고속도로 2024~2025년 시설물 안전점검 용역  
(2025년 상반기 정기안전점검)

# 외 관 조 사 망 도

산법터널(상주방향)

2025.04

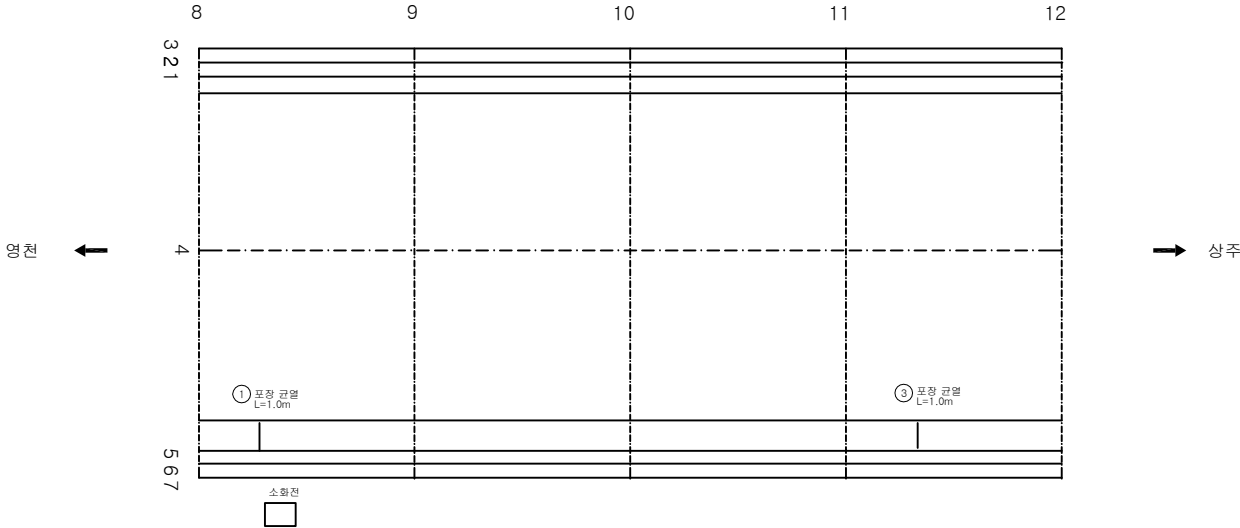
| 번호 | 발생년도 | 부재 | 손상내용 | 손상현황 | | | | | | | 비고 |
|---|---|---|---|---|---|---|---|---|---|---|---|
| 1 | 19하 | 포장 | 포장 균열 | | 1.0 | | 1.00 | m | 1 | 1.00 | |
| 2 | 20상 | 포장 | 포장 균열 | | 1.0 | | 1.00 | m | 1 | 1.00 | |
| 3 | 19하 | 포장 | 포장 균열 | | 1.0 | | 1.00 | m | 1 | 1.00 | |
| 4 | 20상 | 공동구 | 공동구 균열 | 0.3 | 0.5 | | 0.50 | m | 1 | 0.50 | |
| 5 | 20상 | 공동구 | 공동구 균열 | 0.3 | 0.5 | | 0.50 | m | 1 | 0.50 | |

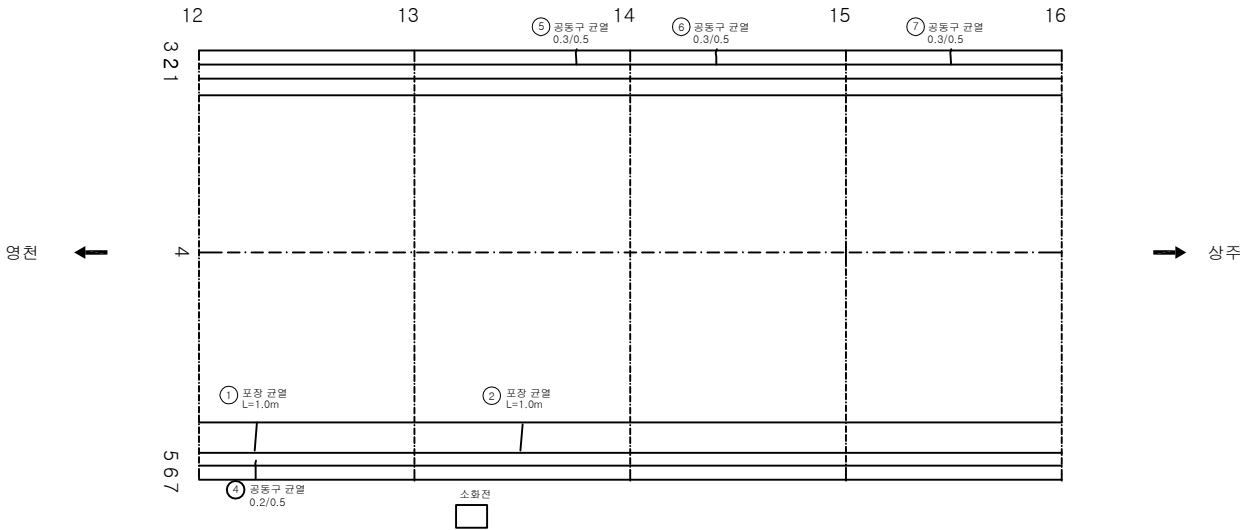
| 번호 | 발생년도 | 부재 | 손상내용 | 손상현황 | | | | | | | 비고 |
|---|---|---|---|---|---|---|---|---|---|---|---|
| 1 | 19하 | 포장 | 포장 균열 | | 1.0 | | 1.00 | m | 1 | 1.00 | |
| 2 | 19하 | 포장 | 포장 균열 | | 1.0 | | 1.00 | m | 1 | 1.00 | |
| 3 | 20상 | 공동구 | 공동구 균열 | 0.2 | 0.5 | | 0.50 | m | 1 | 0.50 | |
| 4 | 21상 | 공동구 | 공동구 균열 | 0.2 | 0.5 | | 0.50 | m | 1 | 0.50 | |
| 5 | 21하 | 공동구 | 공동구 균열 | 0.3 | 0.5 | | 0.50 | m | 1 | 0.50 | |
| 6 | 21하 | 공동구 | 공동구 균열 | 0.3 | 0.5 | | 0.50 | m | 1 | 0.50 | |
| 7 | 21하 | 공동구 | 공동구 균열 | 0.3 | 0.5 | | 0.50 | m | 1 | 0.50 | |

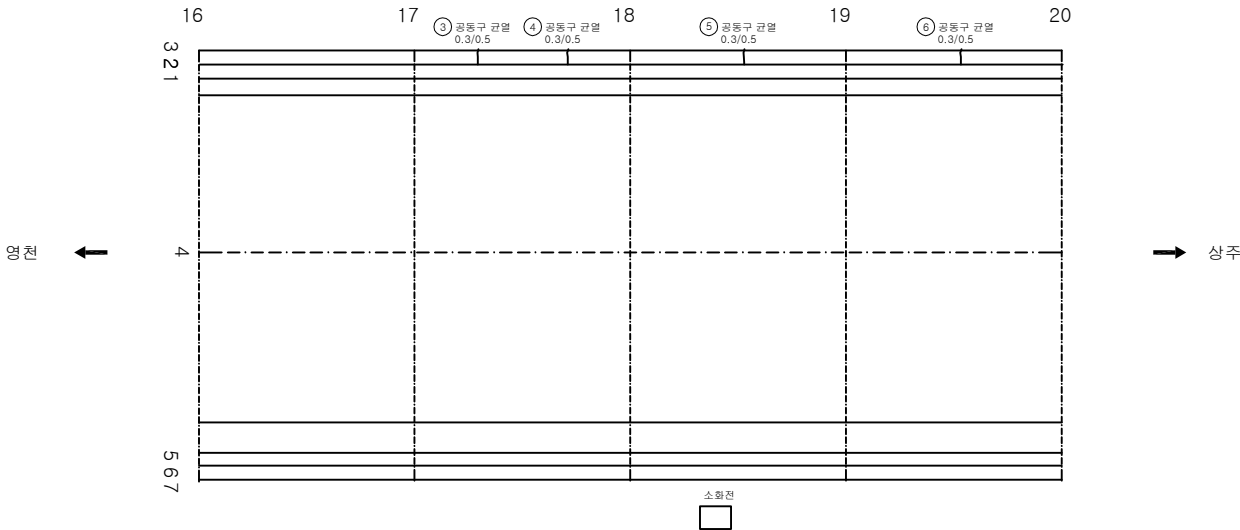
| 번호 | 발생년도 | 부재 | 손상내용 | 손상현황 | | | | | | | 비고 |
|---|---|---|---|---|---|---|---|---|---|---|---|
| 1 | 20상 | 포장 | 포장 균열 | | 1.0 | | 1.00 | m | 1 | 1.00 | |
| 2 | 20상 | 공동구 | 공동구 균열 | 0.3 | 0.5 | | 0.50 | m | 1 | 0.50 | |
| 3 | 21하 | 공동구 | 공동구 균열 | 0.3 | 0.5 | | 0.50 | m | 1 | 0.50 | |
| 4 | 21하 | 공동구 | 공동구 균열 | 0.3 | 0.5 | | 0.50 | m | 1 | 0.50 | |
| 5 | 21하 | 공동구 | 공동구 균열 | 0.3 | 0.5 | | 0.50 | m | 1 | 0.50 | |
| 6 | 21하 | 공동구 | 공동구 균열 | 0.3 | 0.5 | | 0.50 | m | 1 | 0.50 | |

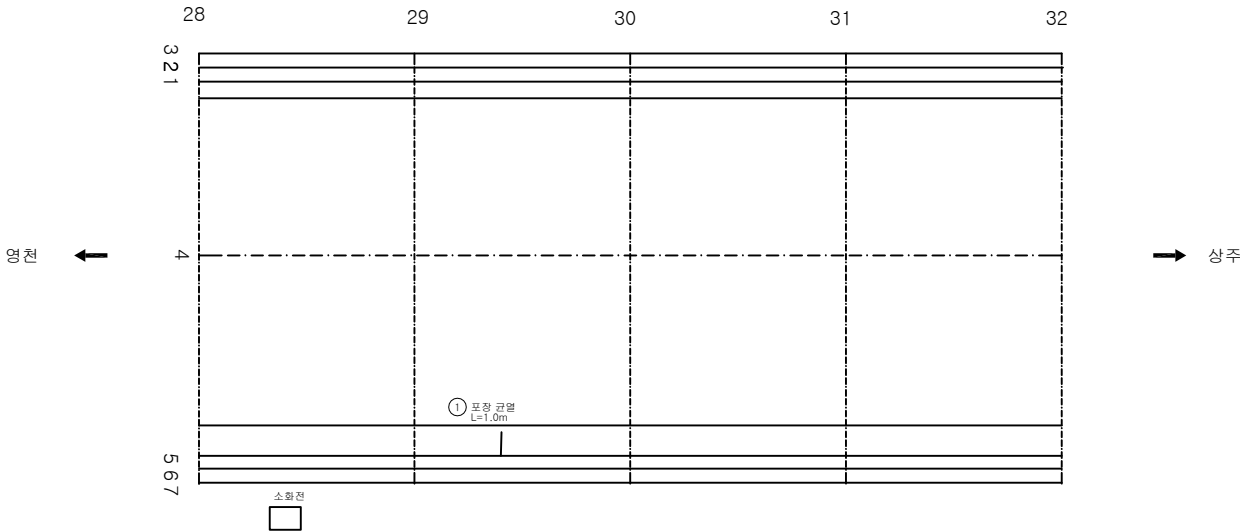
| 번호 | 발생<br>년도 | 부재 | 손상내용 | 손상현황 | | | | | | | 비 고 |
|---|---|---|---|---|---|---|---|---|---|---|---|
| 1 | 19하 | 포장 | 포장 균열 | | 1.0 | | 1.00 | m | 1 | 1.00 | |

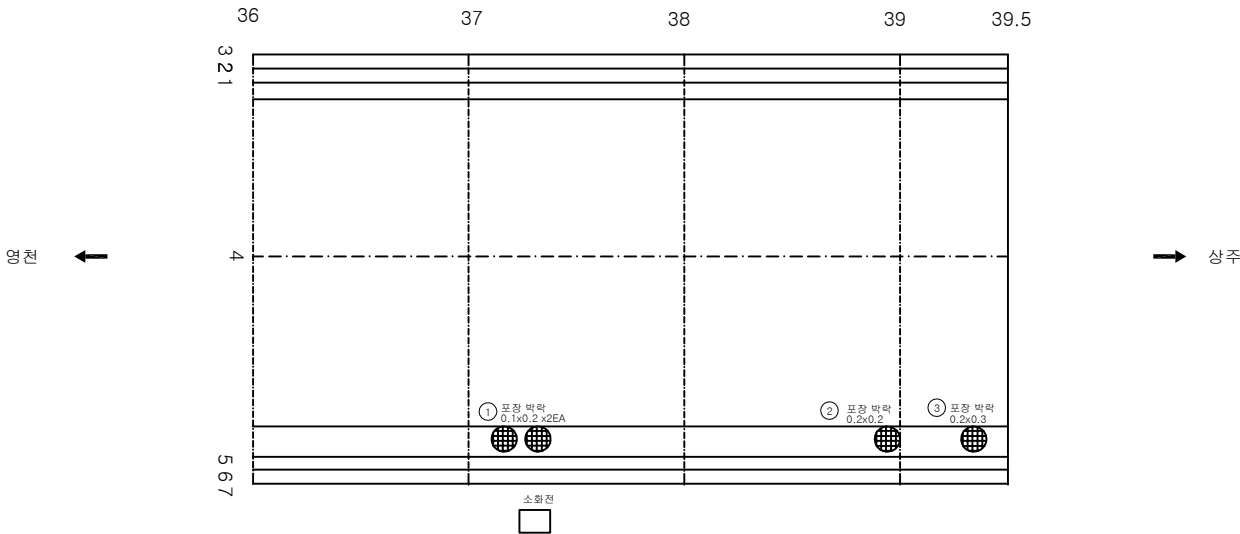
| 번호 | 발생년도 | 부재 | 손상내용 | 손상현황 | | | | | | | 비고 |
|---|---|---|---|---|---|---|---|---|---|---|---|
| 1 | 19하 | 포장 | 포장 박락 | | 0.1 | 0.2 | 0.02 | m <sup>2</sup> | 2 | 0.04 | |
| 2 | 19하 | 포장 | 포장 박락 | | 0.2 | 0.2 | 0.04 | m <sup>2</sup> | 1 | 0.04 | |
| 3 | 19하 | 포장 | 포장 박락 | | 0.2 | 0.3 | 0.06 | m <sup>2</sup> | 1 | 0.06 | |

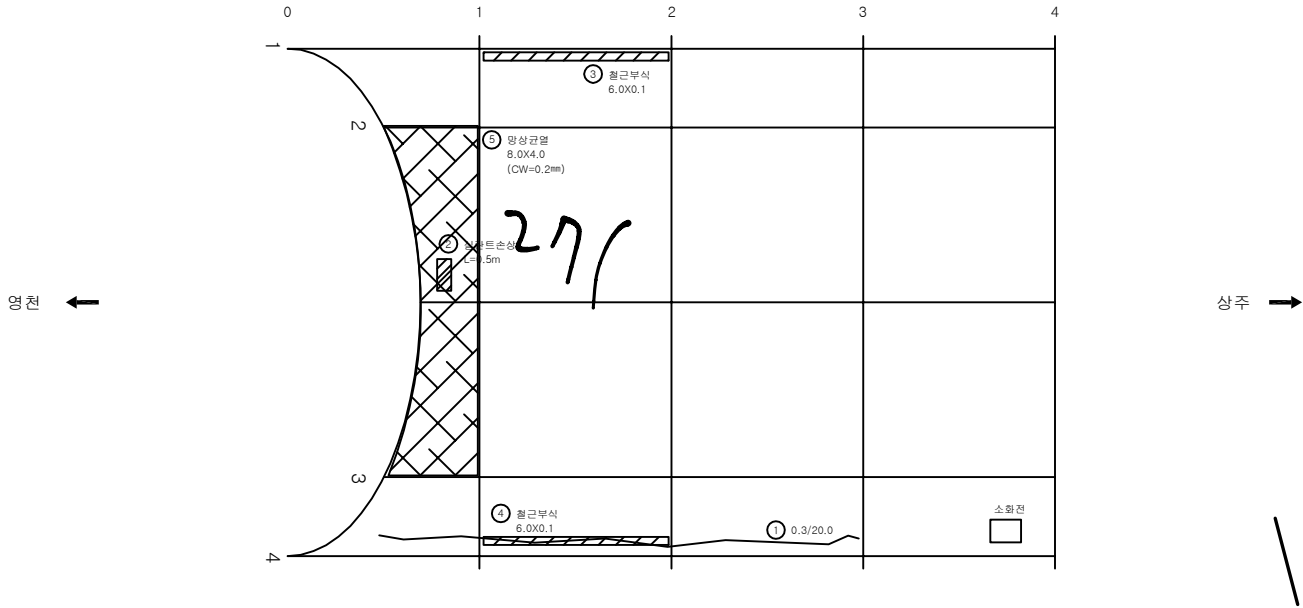
| 번호 | 발생<br>년도 | 부재 | 손상내용 | 손상현황 | | | | | | | 비 고 |
|---|---|---|---|---|---|---|---|---|---|---|---|
| 1 | 21상 | 측벽부 | 균열(Cw=0.3mm이상) | 0.3 | 20.0 | | 20.00 | m | 1 | 20.00 | |
| 2 | 21하 | 천단부 | 실란트손상 | | 0.5 | | 0.50 | m | 1 | 0.50 | |
| 3 | 23하 | 측벽부 | 철근부식 | | 6.0 | 0.1 | 0.60 | m <sup>2</sup> | 1 | 0.60 | |
| 4 | 23하 | 측벽부 | 철근부식 | | 6.0 | 0.1 | 0.60 | m <sup>2</sup> | 1 | 0.60 | |
| 5 | 23하 | 천단부 | 망상균열 | 0.2 | 8.0 | 4.0 | 32.00 | m <sup>2</sup> | 1 | 32.00 | |

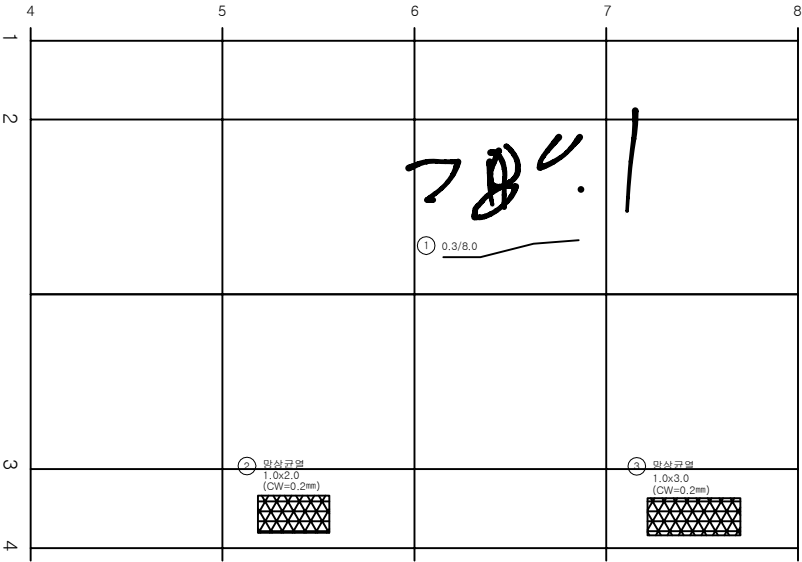
| 번호 | 발생년도 | 부재 | 손상내용 | 손상현황 | | | | | | | 비고 |
|---|---|---|---|---|---|---|---|---|---|---|---|
| 1 | 19하 | 천단부 | 균열(Cw=0.3mm이상) | 0.3 | 8.0 | | 8.00 | m | 1 | 8.00 | |
| 2 | 19하 | 측벽부 | 망상균열 | 0.2 | 1.0 | 2.0 | 2.00 | m <sup>2</sup> | 1 | 2.00 | |
| 3 | 21하 | 측벽부 | 망상균열 | 0.2 | 1.0 | 3.0 | 3.00 | m <sup>2</sup> | 1 | 3.00 | |

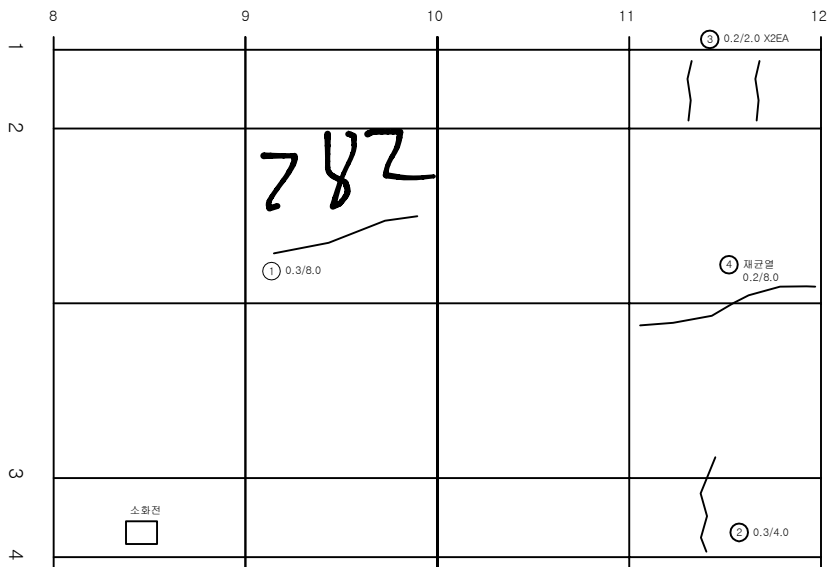
| 번호 | 발생<br>년도 | 부재 | 손상내용 | 손상현황 | | | | | | | 비고 |
|---|---|---|---|---|---|---|---|---|---|---|---|
| 1 | 19하 | 천단부 | 균열(Cw=0.3mm이상) | 0.3 | 8.0 | | 8.00 | m | 1 | 8.00 | |
| 2 | 21하 | 측벽부 | 균열(Cw=0.3mm이상) | 0.3 | 4.0 | | 4.00 | m | 1 | 4.00 | |
| 3 | 23하 | 측벽부 | 균열(Cw=0.3mm미만) | 0.2 | 2.0 | | 2.00 | m | 2 | 4.00 | |
| 4 | 23하 | 천단부 | 재균열(Cw=0.2mm미만) | 0.2 | 8.0 | | 8.00 | m | 1 | 8.00 | |

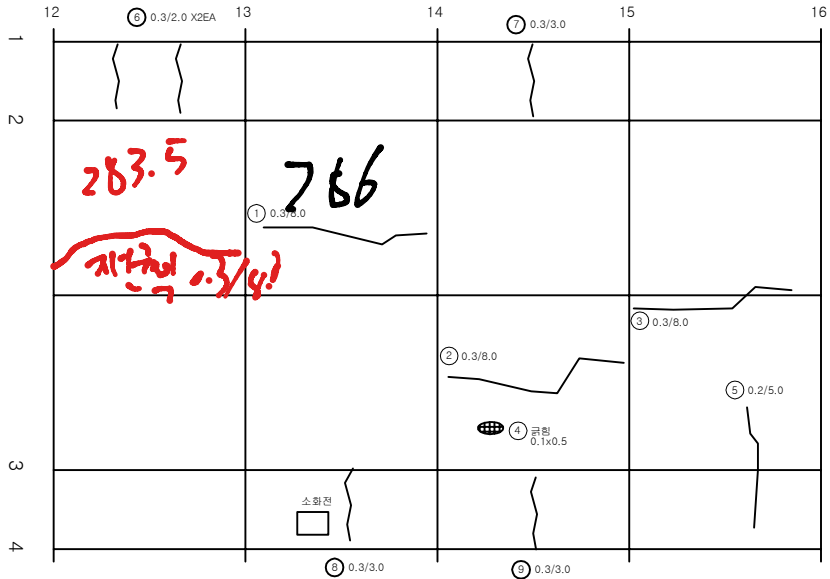
| 번호 | 발생년도 | 부재 | 손상내용 | 손상현황 | | | | | | | 비고 |
|---|---|---|---|---|---|---|---|---|---|---|---|
| 1 | 19하 | 천단부 | 균열(Cw=0.3mm이상) | 0.3 | 8.0 | | 8.00 | m | 1 | 8.00 | |
| 2 | 19하 | 천단부 | 균열(Cw=0.3mm이상) | 0.3 | 8.0 | | 8.00 | m | 1 | 8.00 | |
| 3 | 19하 | 천단부 | 균열(Cw=0.3mm이상) | 0.3 | 8.0 | | 8.00 | m | 1 | 8.00 | |
| 4 | 19하 | 천단부 | 균열 | | 0.1 | 0.5 | 0.05 | m <sup>2</sup> | 1 | 0.05 | |
| 5 | 19하 | 천단부 | 균열(Cw=0.3mm미만) | 0.2 | 5.0 | | 5.00 | m | 1 | 5.00 | |
| 6 | 21하 | 측벽부 | 균열(Cw=0.3mm이상) | 0.3 | 2.0 | | 2.00 | m | 2 | 4.00 | |
| 7 | 21하 | 측벽부 | 균열(Cw=0.3mm이상) | 0.3 | 3.0 | | 3.00 | m | 1 | 3.00 | |
| 8 | 21하 | 측벽부 | 균열(Cw=0.3mm이상) | 0.3 | 3.0 | | 3.00 | m | 1 | 3.00 | |
| 9 | 21하 | 측벽부 | 균열(Cw=0.3mm이상) | 0.3 | 3.0 | | 3.00 | m | 1 | 3.00 | |

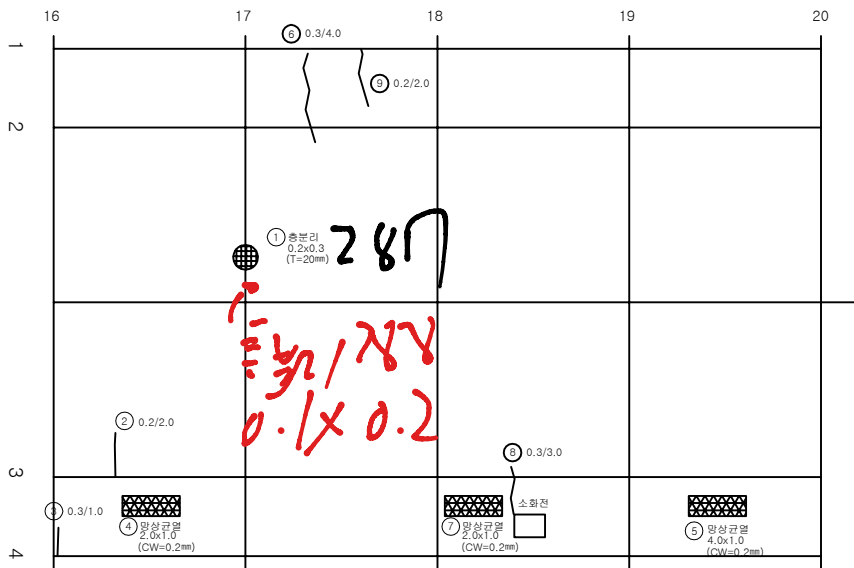
| 번호 | 발생<br>년도 | 부재 | 손상내용 | 손상현황 | | | | | | | 비고 |
|---|---|---|---|---|---|---|---|---|---|---|---|
| 2 | 19하 | 천단부 | 균열(Cw=0.3mm미만) | 0.2 | 2.0 | | 2.00 | m | 1 | 2.00 | |
| 3 | 19하 | 측벽부 | 균열(Cw=0.3mm이상) | 0.3 | 1.0 | | 1.00 | m | 1 | 1.00 | |
| 4 | 19하 | 측벽부 | 망상균열 | 0.2 | 2.0 | 1.0 | 2.00 | m <sup>2</sup> | 1 | 2.00 | |
| 5 | 19하 | 측벽부 | 망상균열 | 0.2 | 4.0 | 1.0 | 4.00 | m <sup>2</sup> | 1 | 4.00 | |
| 6 | 21하 | 측벽부 | 균열(Cw=0.3mm이상) | 0.3 | 4.0 | | 4.00 | m | 1 | 4.00 | |
| 7 | 21하 | 측벽부 | 망상균열 | 0.2 | 2.0 | 1.0 | 2.00 | m <sup>2</sup> | 1 | 2.00 | |
| 8 | 21하 | 측벽부 | 균열(Cw=0.3mm이상) | 0.3 | 3.0 | | 3.00 | m | 1 | 3.00 | |
| 9 | 21하 | 측벽부 | 균열(Cw=0.3mm미만) | 0.2 | 2.0 | | 2.00 | m | 1 | 2.00 | |

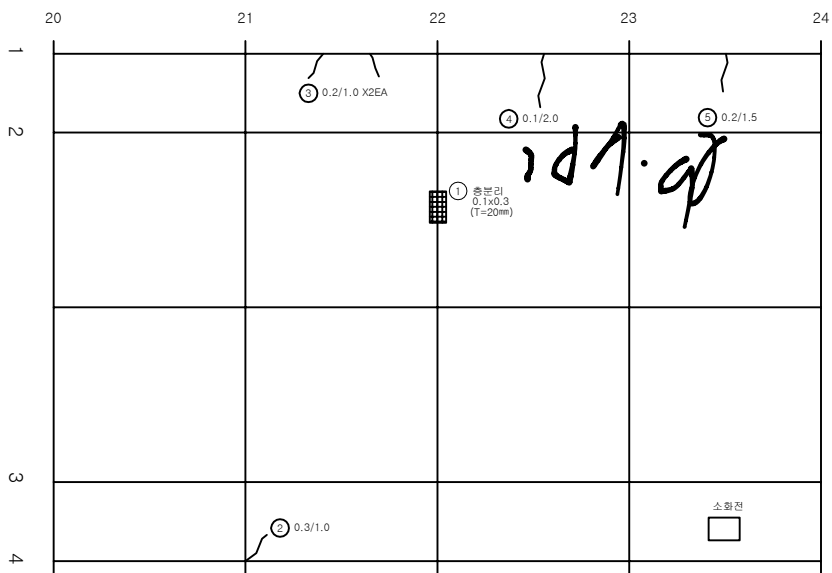
| 번호 | 발생<br>년도 | 부재 | 손상내용 | 손상현황 | | | | | | | 비 고 |
|---|---|---|---|---|---|---|---|---|---|---|---|
| 2 | 21하 | 측벽부 | 균열(Cw=0.3mm이상) | 0.3 | 1.0 | | 1.00 | m | 1 | 1.00 | |
| 3 | 21하 | 측벽부 | 균열(Cw=0.3mm미만) | 0.2 | 1.0 | | 1.00 | m | 2 | 2.00 | |
| 4 | 21하 | 측벽부 | 균열(Cw=0.3mm미만) | 0.1 | 2.0 | | 2.00 | m | 1 | 2.00 | |
| 5 | 21하 | 측벽부 | 균열(Cw=0.3mm미만) | 0.2 | 1.5 | | 1.50 | m | 1 | 1.50 | |

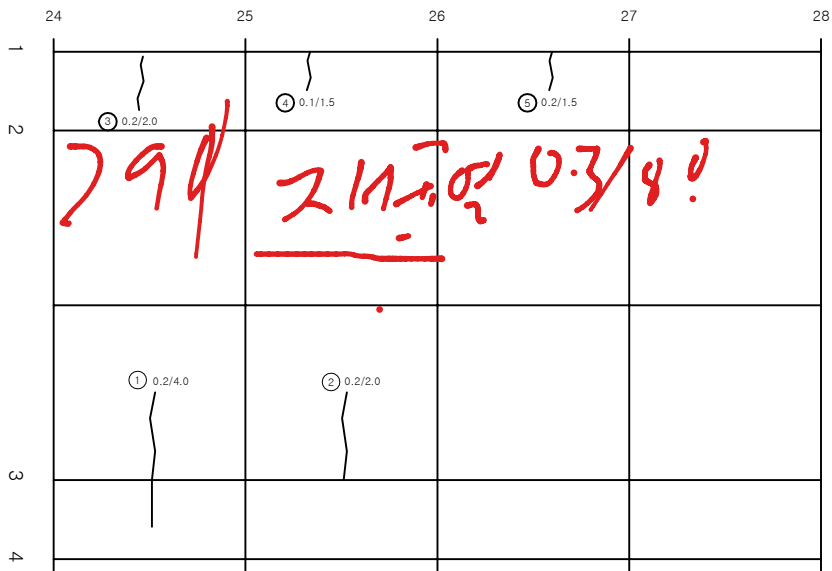
| 번호 | 발생년도 | 부재 | 손상내용 | 손상현황 | | | | | | | 비고 |
|---|---|---|---|---|---|---|---|---|---|---|---|
| 1 | 19하 | 천단부 | 균열(Cw=0.3mm미만) | 0.2 | 4.0 | | 4.00 | m | 1 | 4.00 | |
| 2 | 19하 | 천단부 | 균열(Cw=0.3mm미만) | 0.2 | 2.0 | | 2.00 | m | 1 | 2.00 | |
| 3 | 21하 | 측벽부 | 균열(Cw=0.3mm미만) | 0.2 | 2.0 | | 2.00 | m | 1 | 2.00 | |
| 4 | 21하 | 측벽부 | 균열(Cw=0.3mm미만) | 0.1 | 1.5 | | 1.50 | m | 1 | 1.50 | |
| 5 | 21하 | 측벽부 | 균열(Cw=0.3mm미만) | 0.2 | 1.5 | | 1.50 | m | 1 | 1.50 | |

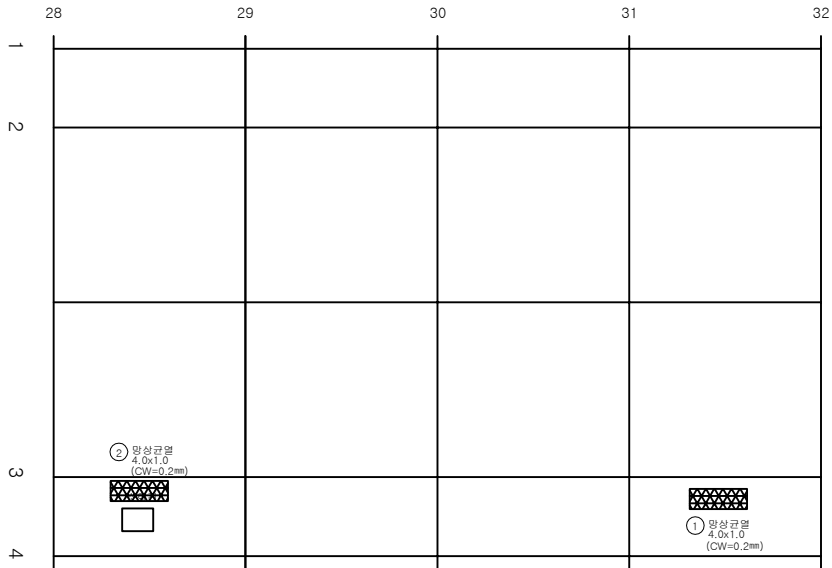
| 번호 | 발생년도 | 부재 | 손상내용 | 손상현황 | | | | | | | 비고 |
|---|---|---|---|---|---|---|---|---|---|---|---|
| 1 | 21상 | 측벽부 | 망상균열 | 0.2 | 4.0 | 1.0 | 4.00 | m <sup>2</sup> | 1 | 4.00 | |
| 2 | 21하 | 측벽부 | 망상균열 | 0.2 | 4.0 | 1.0 | 4.00 | m <sup>2</sup> | 1 | 4.00 | |

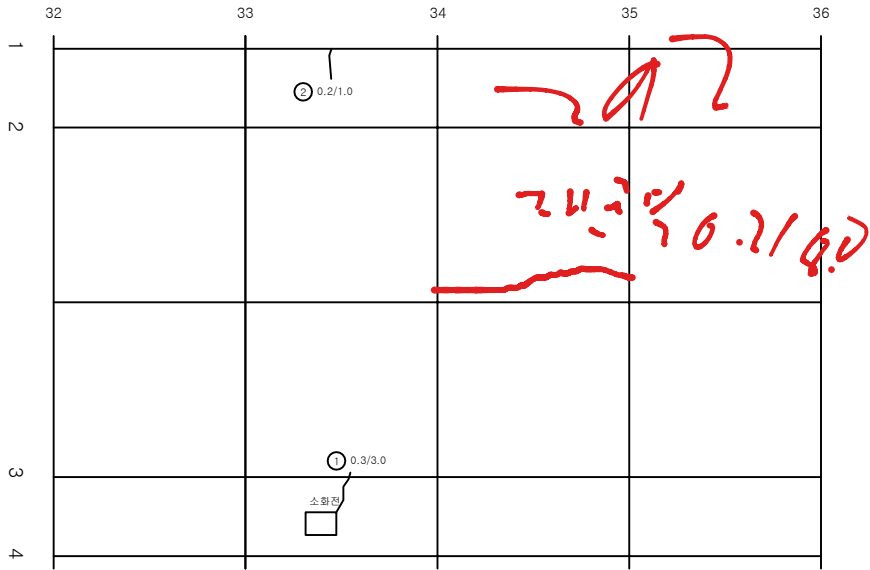
| 번호 | 발생년도 | 부재 | 손상내용 | 손상현황 | | | | | | | 비고 |
|---|---|---|---|---|---|---|---|---|---|---|---|
| 1 | 21하 | 측벽부 | 균열(Cw=0.3mm이상) | 0.3 | 3.0 | | 3.00 | m | 1 | 3.00 | |
| 2 | 21하 | 측벽부 | 균열(Cw=0.3mm미만) | 0.2 | 1.0 | | 1.00 | m | 1 | 1.00 | |

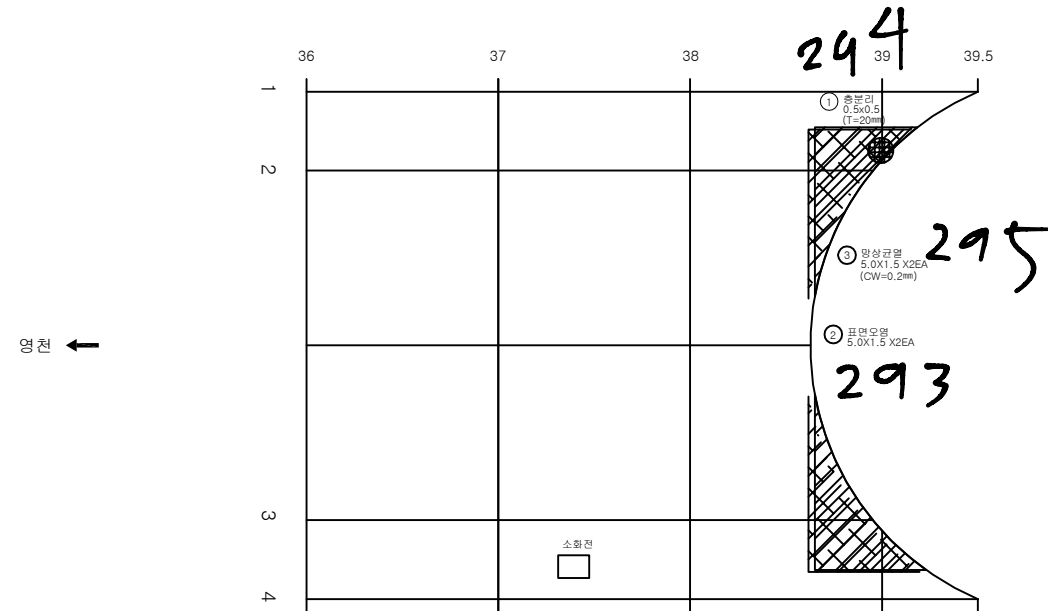
| 번호 | 발생년도 | 부재 | 손상내용 | 손상현황 | | | | | | | 비고 |
|---|---|---|---|---|---|---|---|---|---|---|---|
| 3 | 23하 | 천단부 | 망상균열 | 0.2 | 5.0 | 1.5 | 7.50 | m <sup>2</sup> | 2 | 15.00 | |
