상주영천고속도로 2024~2025년 시설물 안전점검 용역  
(2025년 상반기 정기안전점검)

## 외 관 조 사 망 도

산법터널(상주방향)

2025.04

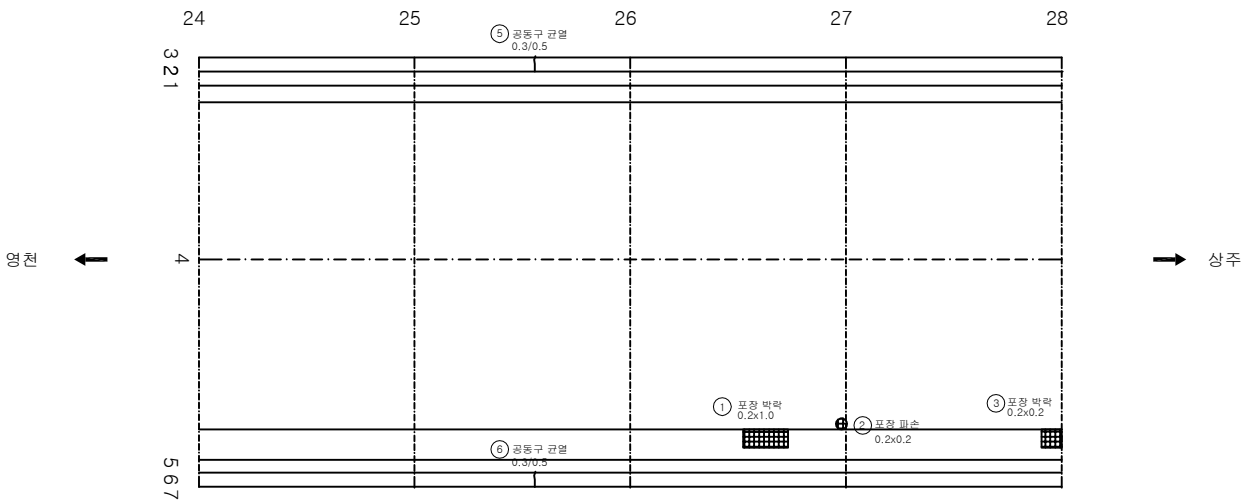
| 번호 | 발생년도 | 부재 | 손상내용 | 손상현황 | | | | | | | 비고 |
|---|---|---|---|---|---|---|---|---|---|---|---|
| 1 | 19하 | 포장 | 포장 박락 | | 0.2 | 1.0 | 0.20 | m <sup>2</sup> | 1 | 0.20 | |
| 2 | 19하 | 포장 | 포장 파손 | | 0.2 | 0.2 | 0.04 | m <sup>2</sup> | 1 | 0.04 | |
| 3 | 19하 | 포장 | 포장 박락 | | 0.2 | 0.2 | 0.04 | m <sup>2</sup> | 1 | 0.04 | |
| 4 | 20상 | 포장 | 포장 박락 | | 0.1 | 0.1 | 0.01 | m <sup>2</sup> | 1 | 0.01 | |
| 5 | 21하 | 공동구 | 공동구 균열 | 0.3 | 0.5 | | 0.50 | m | 1 | 0.50 | |
| 6 | 21하 | 공동구 | 공동구 균열 | 0.3 | 0.5 | | 0.50 | m | 1 | 0.50 | |

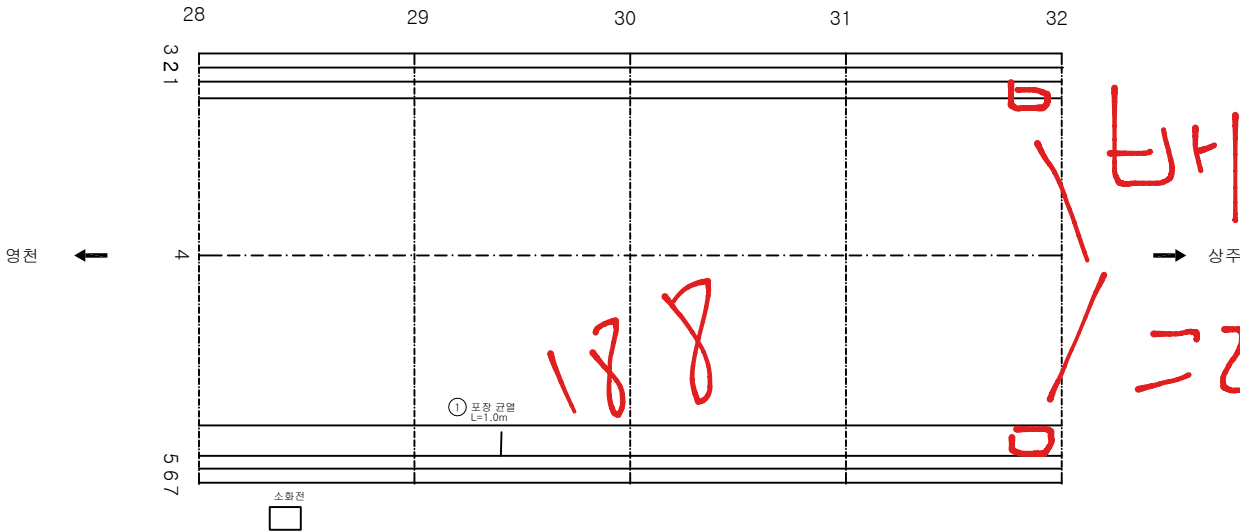
| 번호 | 발생년도 | 부재 | 손상내용 | 손상현황 | | | | | | | 비고 |
|---|---|---|---|---|---|---|---|---|---|---|---|
| 1 | 19하 | 포장 | 포장 균열 | | 1.0 | | 1.00 | m | 1 | 1.00 | |

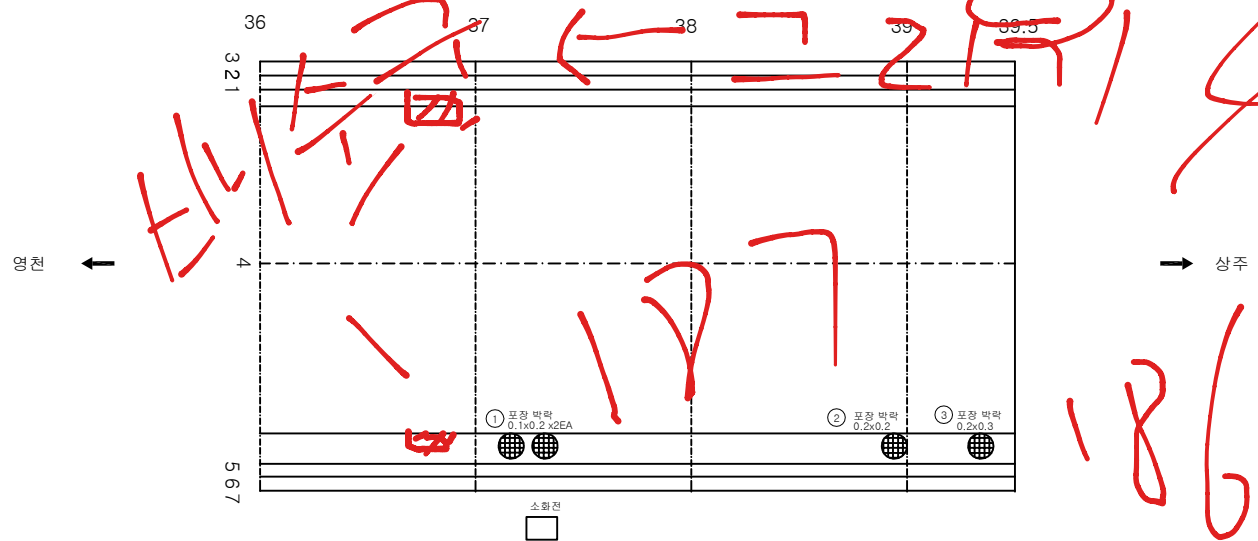
| 번호 | 발생<br>년도 | 부재 | 손상내용 | 손상현황 | | | | | | | 비고 |
|---|---|---|---|---|---|---|---|---|---|---|---|
| 1 | 19하 | 포장 | 포장 박락 | | 0.1 | 0.2 | 0.02 | m <sup>2</sup> | 2 | 0.04 | |
| 2 | 19하 | 포장 | 포장 박락 | | 0.2 | 0.2 | 0.04 | m <sup>2</sup> | 1 | 0.04 | |
| 3 | 19하 | 포장 | 포장 박락 | | 0.2 | 0.3 | 0.06 | m <sup>2</sup> | 1 | 0.06 | |

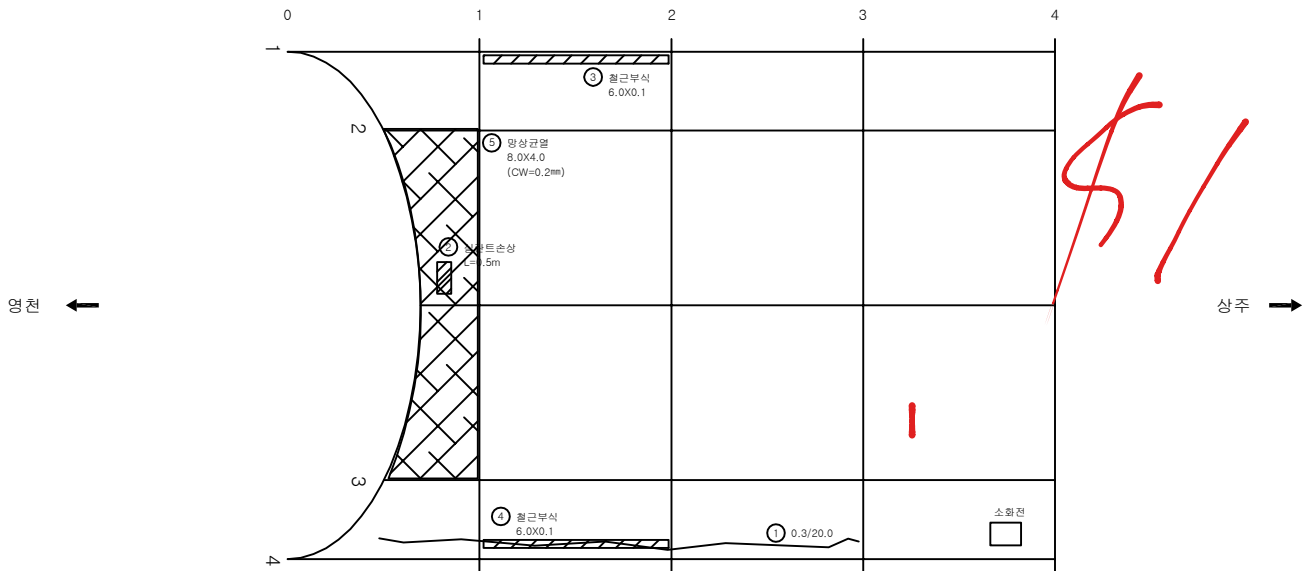
| 번호 | 발생<br>년도 | 부재 | 손상내용 | 손상현황 | | | | | | 비 고 | |
|---|---|---|---|---|---|---|---|---|---|---|---|
| 1 | 21상 | 측벽부 | 균열(Cw=0.3mm이상) | 0.3 | 20.0 | | 20.00 | m | 1 | 20.00 | |
| 2 | 21하 | 천단부 | 살라트손상 | | 0.5 | | 0.50 | m | 1 | 0.50 | |
| 3 | 23하 | 측벽부 | 철근부식 | | 6.0 | 0.1 | 0.60 | m² | 1 | 0.60 | |
| 4 | 23하 | 측벽부 | 철근부식 | | 6.0 | 0.1 | 0.60 | m² | 1 | 0.60 | |
| 5 | 23하 | 천단부 | 망상균열 | 0.2 | 8.0 | 4.0 | 32.00 | m² | 1 | 32.00 | |

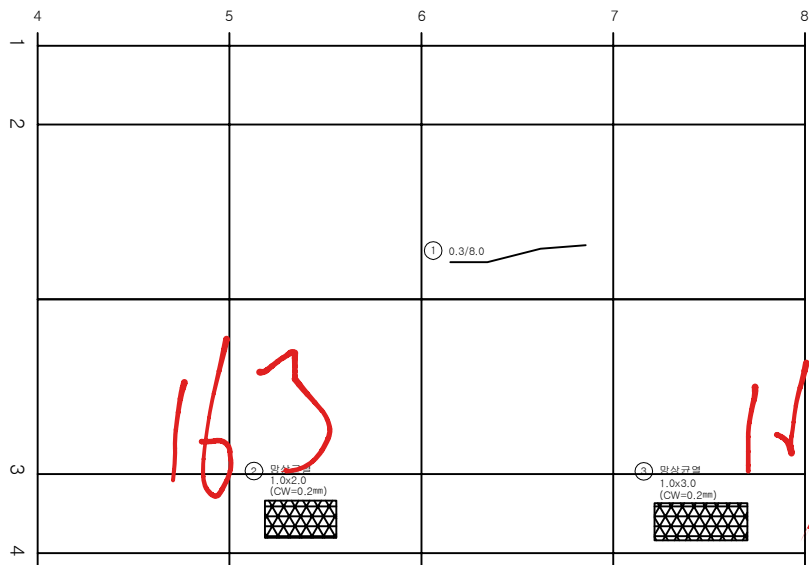
| 번호 | 발생년도 | 부재 | 손상내용 | 손상현황 | | | | | | | 비고 |
|---|---|---|---|---|---|---|---|---|---|---|---|
| 1 | 19하 | 천단부 | 균열(Cw=0.3mm이상) | 0.3 | 8.0 | | 8.00 | m | 1 | 8.00 | |
| 2 | 19하 | 측벽부 | 망상균열 | 0.2 | 1.0 | 2.0 | 2.00 | m <sup>2</sup> | 1 | 2.00 | |
| 3 | 21하 | 측벽부 | 망상균열 | 0.2 | 1.0 | 3.0 | 3.00 | m <sup>2</sup> | 1 | 3.00 | |

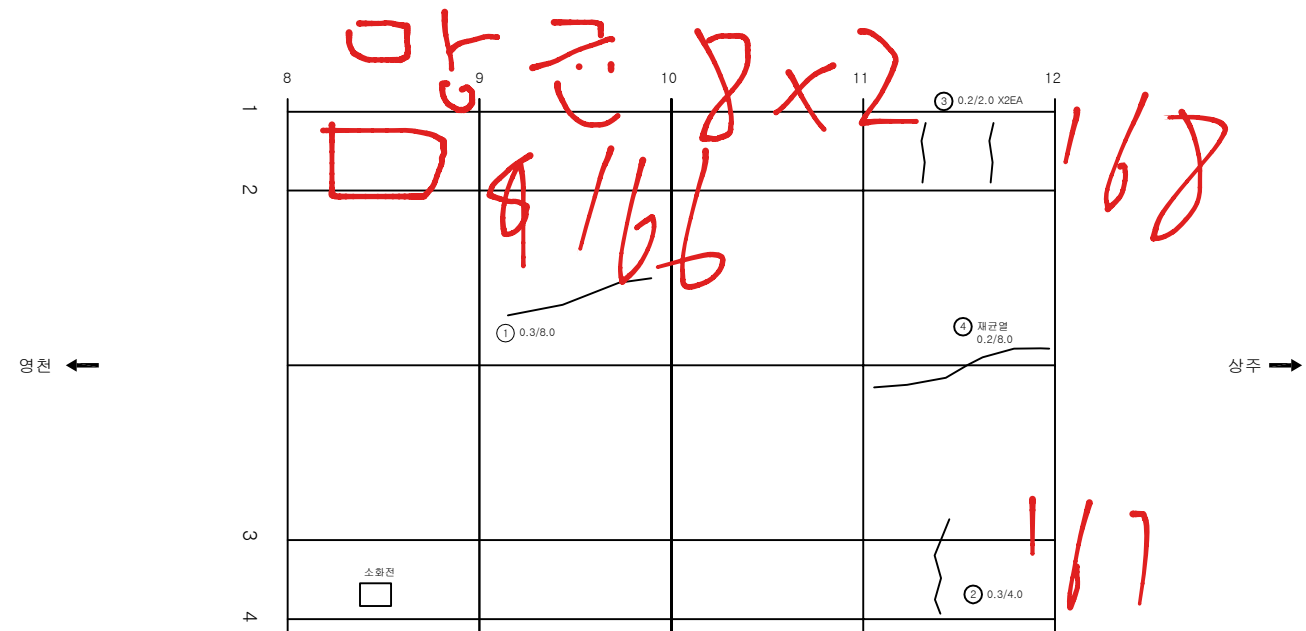
| 번호 | 발생<br>년도 | 부재 | 손상내용 | 손상현황 | | | | | | | 비고 |
|---|---|---|---|---|---|---|---|---|---|---|---|
| 1 | 19하 | 천단부 | 균열(Cw=0.3mm이상) | 0.3 | 8.0 | | 8.00 | m | 1 | 8.00 | |
| 2 | 21하 | 측벽부 | 균열(Cw=0.3mm이상) | 0.3 | 4.0 | | 4.00 | m | 1 | 4.00 | |
| 3 | 23하 | 측벽부 | 균열(Cw=0.3mm미만) | 0.2 | 2.0 | | 2.00 | m | 2 | 4.00 | |
| 4 | 23하 | 천단부 | 재균열(Cw=0.2mm미만) | 0.2 | 8.0 | | 8.00 | m | 1 | 8.00 | |

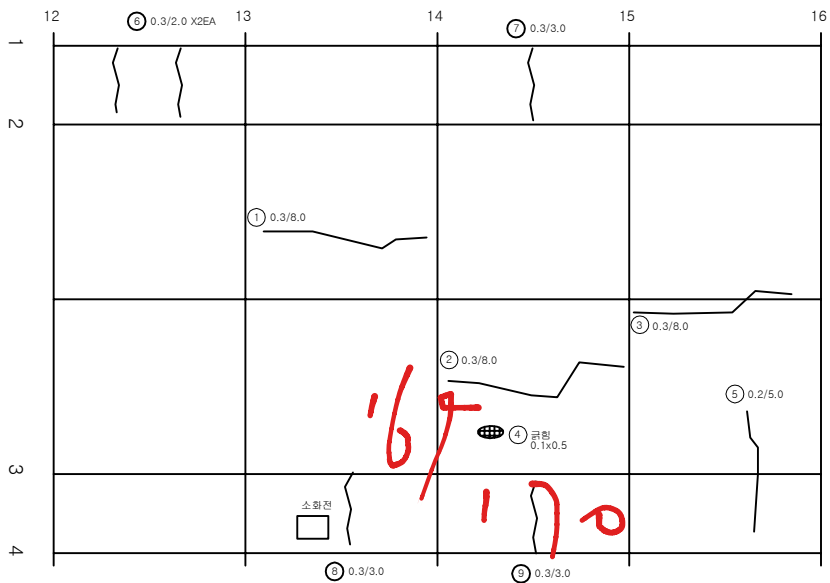
| 번호 | 발생<br>년도 | 부재 | 손상내용 | 손상현황 | | | | | | | 비 고 |
|---|---|---|---|---|---|---|---|---|---|---|---|
| 1 | 19하 | 천단부 | 균열(Cw=0.3mm이상) | 0.3 | 8.0 | | 8.00 | m | 1 | 8.00 | |
| 2 | 19하 | 천단부 | 균열(Cw=0.3mm이상) | 0.3 | 8.0 | | 8.00 | m | 1 | 8.00 | |
| 3 | 19하 | 천단부 | 균열(Cw=0.3mm이상) | 0.3 | 8.0 | | 8.00 | m | 1 | 8.00 | |
| 5 | 19하 | 천단부 | 균열(Cw=0.3mm미만) | 0.2 | 5.0 | | 5.00 | m | 1 | 5.00 | |
| 6 | 21하 | 측벽부 | 균열(Cw=0.3mm이상) | 0.3 | 2.0 | | 2.00 | m | 2 | 4.00 | |
| 7 | 21하 | 측벽부 | 균열(Cw=0.3mm이상) | 0.3 | 3.0 | | 3.00 | m | 1 | 3.00 | |
| 8 | 21하 | 측벽부 | 균열(Cw=0.3mm이상) | 0.3 | 3.0 | | 3.00 | m | 1 | 3.00 | |
| 9 | 21하 | 측벽부 | 균열(Cw=0.3mm이상) | 0.3 | 3.0 | | 3.00 | m | 1 | 3.00 | |

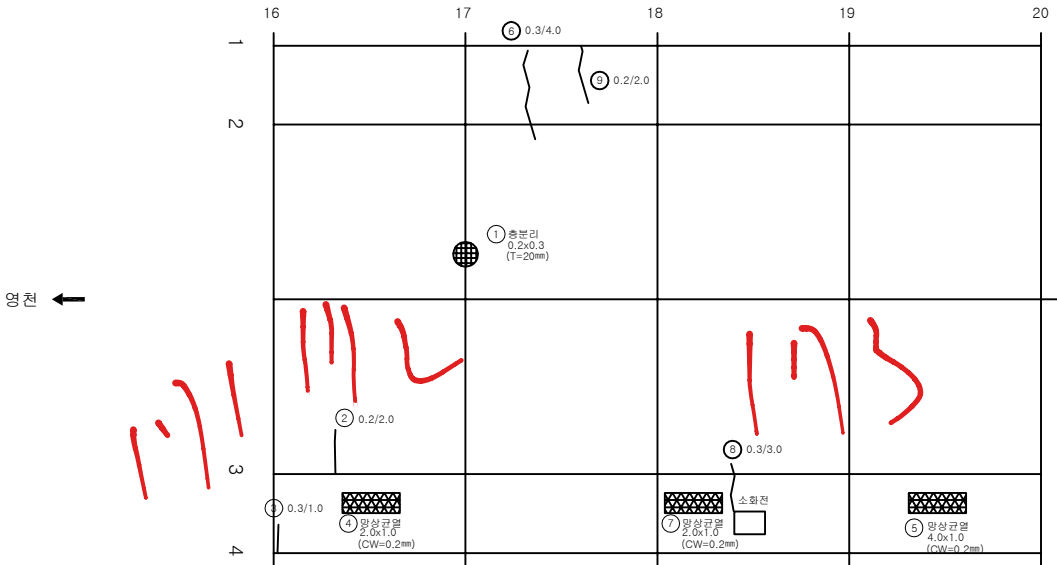
| 번호 | 발생<br>년도 | 부재 | 손상내용 | 손상현황 | | | | | | | 비 고 |
|---|---|---|---|---|---|---|---|---|---|---|---|
| 2 | 19하 | 천단부 | 균열(Cw=0.3mm미만) | 0.2 | 2.0 | | 2.00 | m | 1 | 2.00 | |
| 3 | 19하 | 측벽부 | 균열(Cw=0.3mm이상) | 0.3 | 1.0 | | 1.00 | m | 1 | 1.00 | |
| 4 | 19하 | 측벽부 | 망상균열 | 0.2 | 2.0 | 1.0 | 2.00 | m <sup>2</sup> | 1 | 2.00 | |
| 5 | 19하 | 측벽부 | 망상균열 | 0.2 | 4.0 | 1.0 | 4.00 | m <sup>2</sup> | 1 | 4.00 | |
| 6 | 21하 | 측벽부 | 균열(Cw=0.3mm이상) | 0.3 | 4.0 | | 4.00 | m | 1 | 4.00 | |
| 7 | 21하 | 측벽부 | 망상균열 | 0.2 | 2.0 | 1.0 | 2.00 | m <sup>2</sup> | 1 | 2.00 | |
| 8 | 21하 | 측벽부 | 균열(Cw=0.3mm이상) | 0.3 | 3.0 | | 3.00 | m | 1 | 3.00 | |
| 9 | 21하 | 측벽부 | 균열(Cw=0.3mm미만) | 0.2 | 2.0 | | 2.00 | m | 1 | 2.00 | |

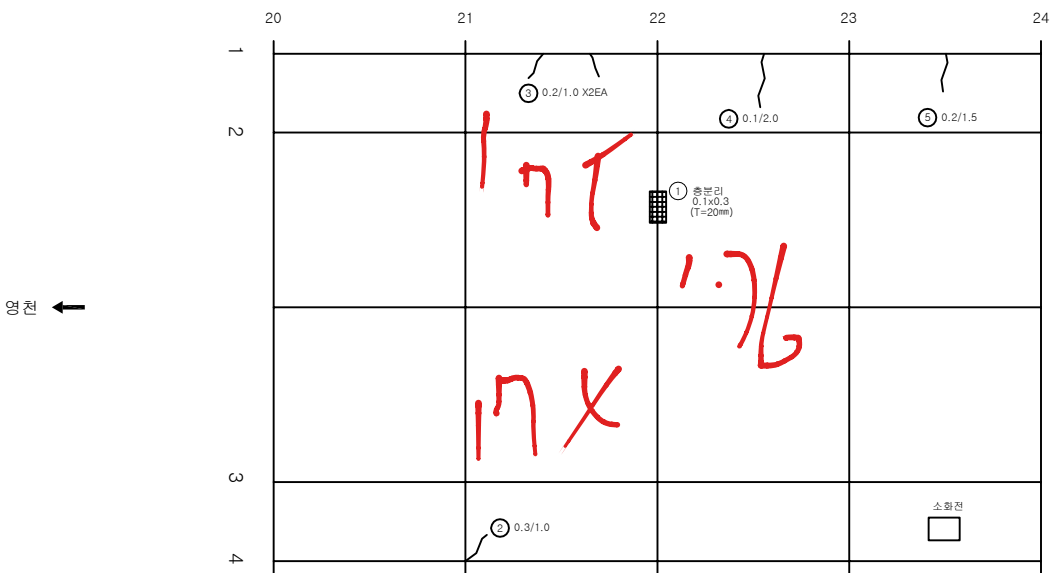
| 번호 | 발생년도 | 부재 | 손상내용 | 손상현황 | | | | | | | 비고 |
|---|---|---|---|---|---|---|---|---|---|---|---|
| 2 | 21하 | 측벽부 | 균열(Cw=0.3mm이상) | 0.3 | 1.0 | | 1.00 | m | 1 | 1.00 | |
| 3 | 21하 | 측벽부 | 균열(Cw=0.3mm미만) | 0.2 | 1.0 | | 1.00 | m | 2 | 2.00 | |
| 4 | 21하 | 측벽부 | 균열(Cw=0.3mm미만) | 0.1 | 2.0 | | 2.00 | m | 1 | 2.00 | |
| 5 | 21하 | 측벽부 | 균열(Cw=0.3mm미만) | 0.2 | 1.5 | | 1.50 | m | 1 | 1.50 | |

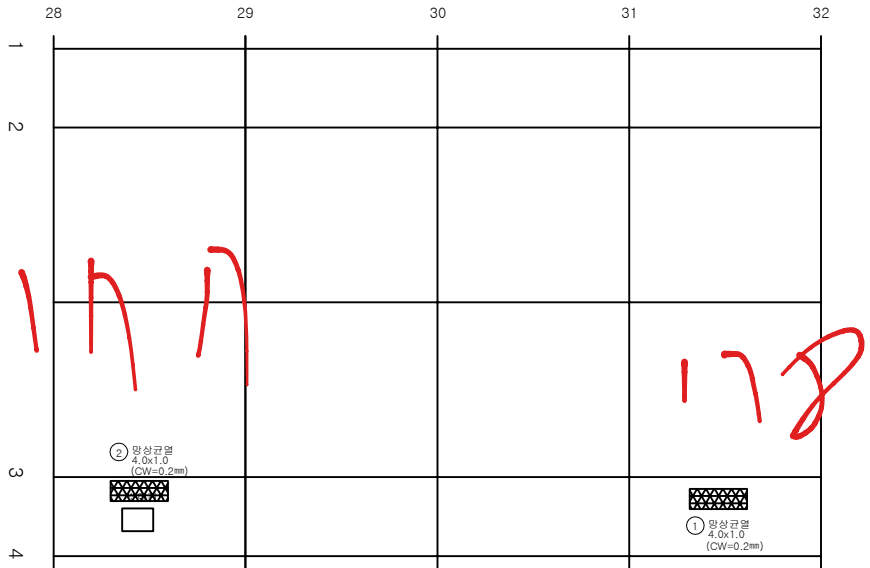
| 번호 | 발생년도 | 부재 | 손상내용 | 손상현황 | | | | | | | 비고 |
|---|---|---|---|---|---|---|---|---|---|---|---|
| 1 | 21상 | 측벽부 | 망상균열 | 0.2 | 4.0 | 1.0 | 4.00 | m <sup>2</sup> | 1 | 4.00 | |
| 2 | 21하 | 측벽부 | 망상균열 | 0.2 | 4.0 | 1.0 | 4.00 | m <sup>2</sup> | 1 | 4.00 | |

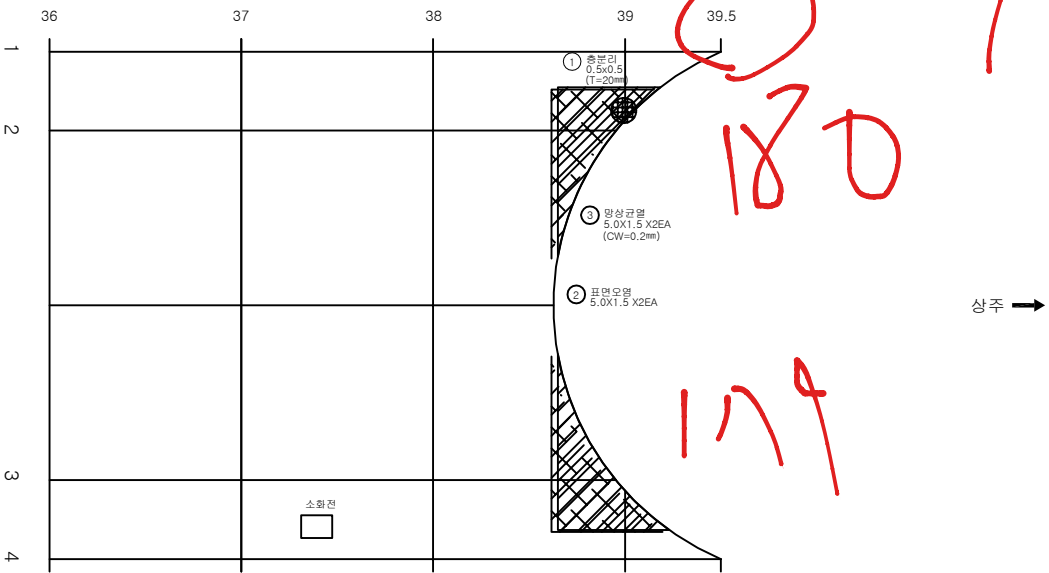
| 번호 | 발생년도 | 부재 | 손상내용 | 손상현황 | | | | | | | 비고 |
|---|---|---|---|---|---|---|---|---|---|---|---|
| 3 | 23하 | 천단부 | 망상균열 | 0.2 | 5.0 | 1.5 | 7.50 | m <sup>2</sup> | 2 | 15.00 | |
