상주영천고속도로 2024~2025년 시설물 안전점검 용역  
(2025년 상반기 정기안전점검)

# 외 관 조 사 망 도

산법터널(상주방향)

2025.04

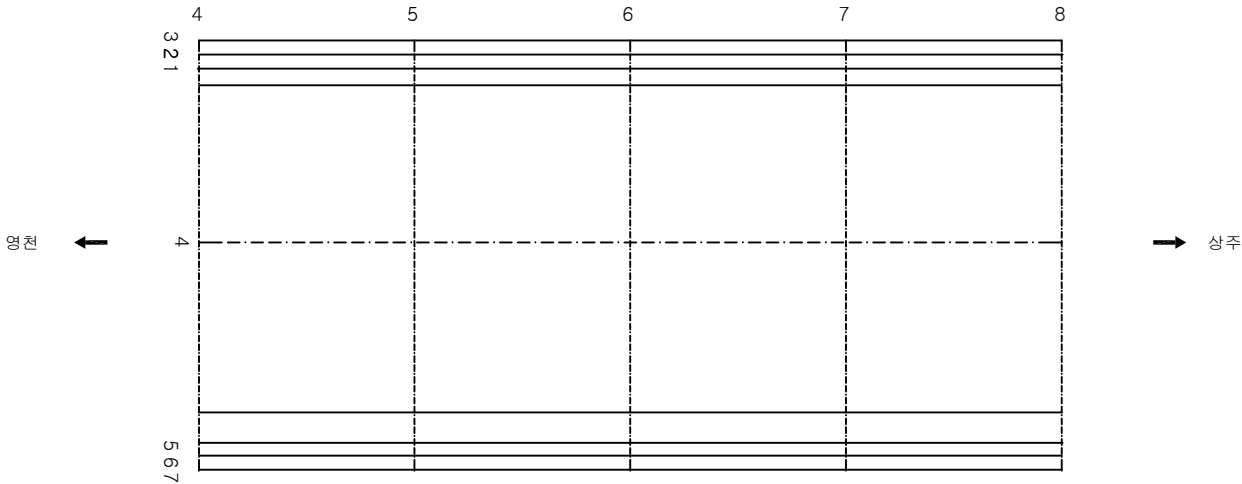
| 번호 | 발생<br>년도 | 부재 | 손상내용 | 손상현황 | | | | | | | 비고 |
|---|---|---|---|---|---|---|---|---|---|---|---|
| 1 | 20상 | 포장 | 포장 파손 | | 0.1 | 0.1 | 0.01 | m <sup>2</sup> | 1 | 0.01 | |

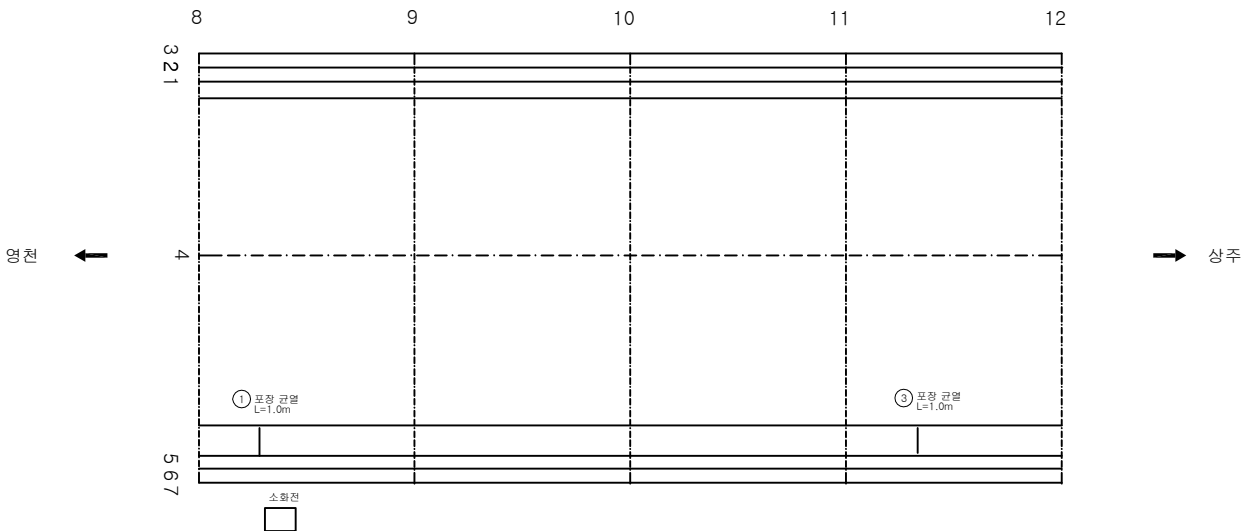
| 번호 | 발생년도 | 부재 | 손상내용 | 손상현황 | | | | | | | 비고 |
|---|---|---|---|---|---|---|---|---|---|---|---|
| 1 | 19하 | 포장 | 포장 균열 | | 1.0 | | 1.00 | m | 1 | 1.00 | |
| 2 | 20상 | 포장 | 포장 균열 | | 1.0 | | 1.00 | m | 1 | 1.00 | |
| 3 | 19하 | 포장 | 포장 균열 | | 1.0 | | 1.00 | m | 1 | 1.00 | |
| 4 | 20상 | 공동구 | 공동구 균열 | 0.3 | 0.5 | | 0.50 | m | 1 | 0.50 | |
| 5 | 20상 | 공동구 | 공동구 균열 | 0.3 | 0.5 | | 0.50 | m | 1 | 0.50 | |

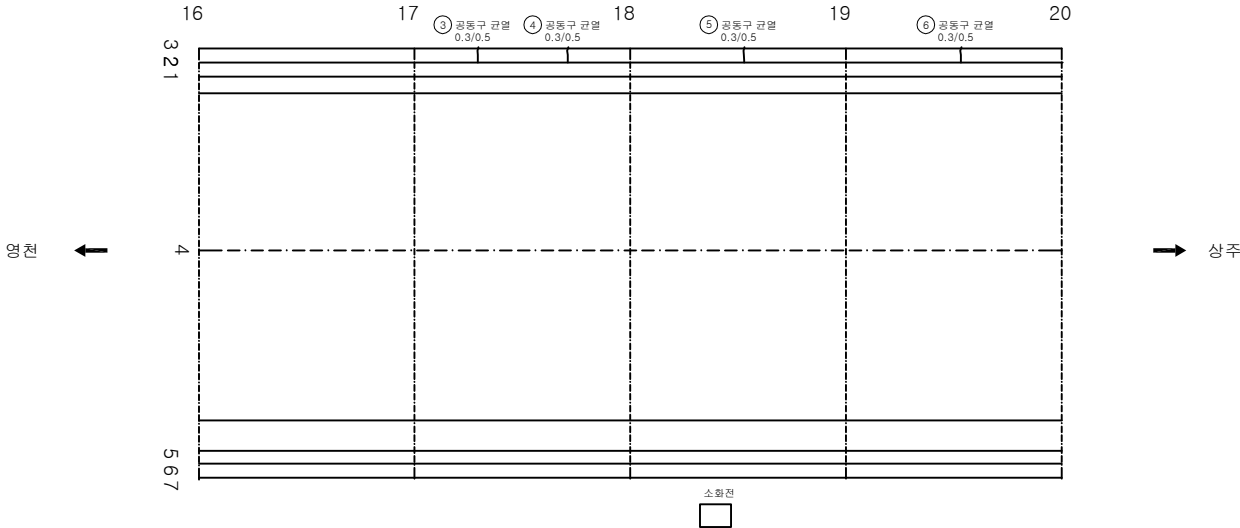
| 번호 | 발생년도 | 부재 | 손상내용 | 손상현황 | | | | | | | 비고 |
|---|---|---|---|---|---|---|---|---|---|---|---|
| 1 | 20상 | 포장 | 포장 균열 | | 1.0 | | 1.00 | m | 1 | 1.00 | |
| 2 | 20상 | 공동구 | 공동구 균열 | 0.3 | 0.5 | | 0.50 | m | 1 | 0.50 | |
| 3 | 21하 | 공동구 | 공동구 균열 | 0.3 | 0.5 | | 0.50 | m | 1 | 0.50 | |
| 4 | 21하 | 공동구 | 공동구 균열 | 0.3 | 0.5 | | 0.50 | m | 1 | 0.50 | |
| 5 | 21하 | 공동구 | 공동구 균열 | 0.3 | 0.5 | | 0.50 | m | 1 | 0.50 | |
| 6 | 21하 | 공동구 | 공동구 균열 | 0.3 | 0.5 | | 0.50 | m | 1 | 0.50 | |

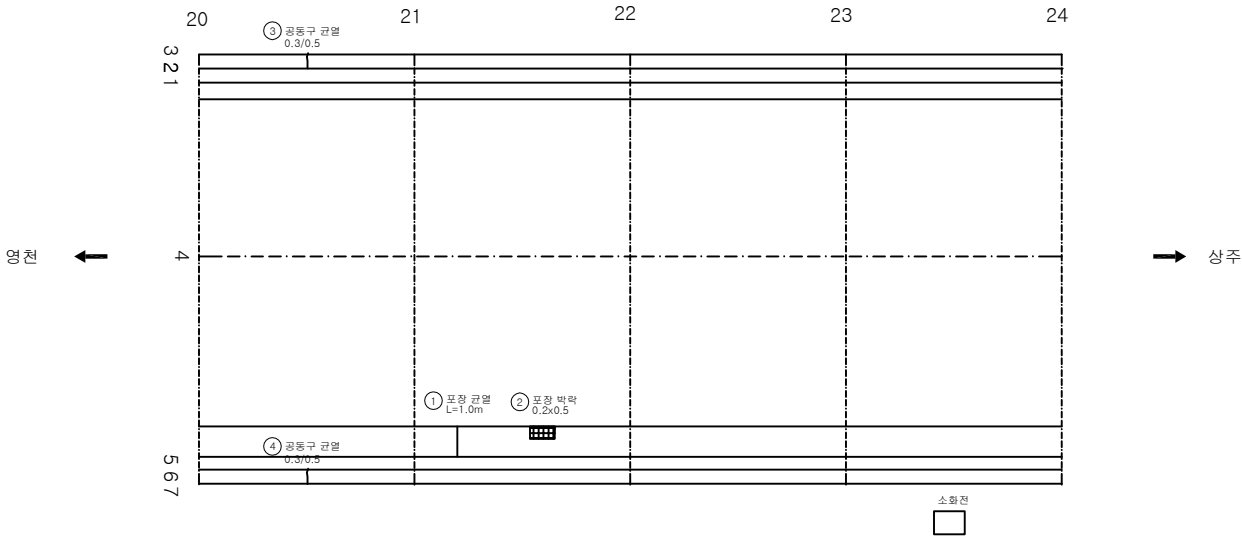
ID:산법터널(상주)-포장,공동구 Span No.21~24

| 번호 | 발생년도 | 부재 | 손상내용 | 손상현황 | | | | | | | 비고 |
|---|---|---|---|---|---|---|---|---|---|---|---|
| 1 | 19하 | 포장 | 포장 균열 | | 1.0 | | 1.00 | m | 1 | 1.00 | |
| 2 | 19하 | 포장 | 포장 박락 | | 0.2 | 0.5 | 0.10 | m <sup>2</sup> | 1 | 0.10 | |
| 3 | 21하 | 공동구 | 공동구 균열 | 0.3 | 0.5 | | 0.50 | m | 1 | 0.50 | |
| 4 | 21하 | 공동구 | 공동구 균열 | 0.3 | 0.5 | | 0.50 | m | 1 | 0.50 | |

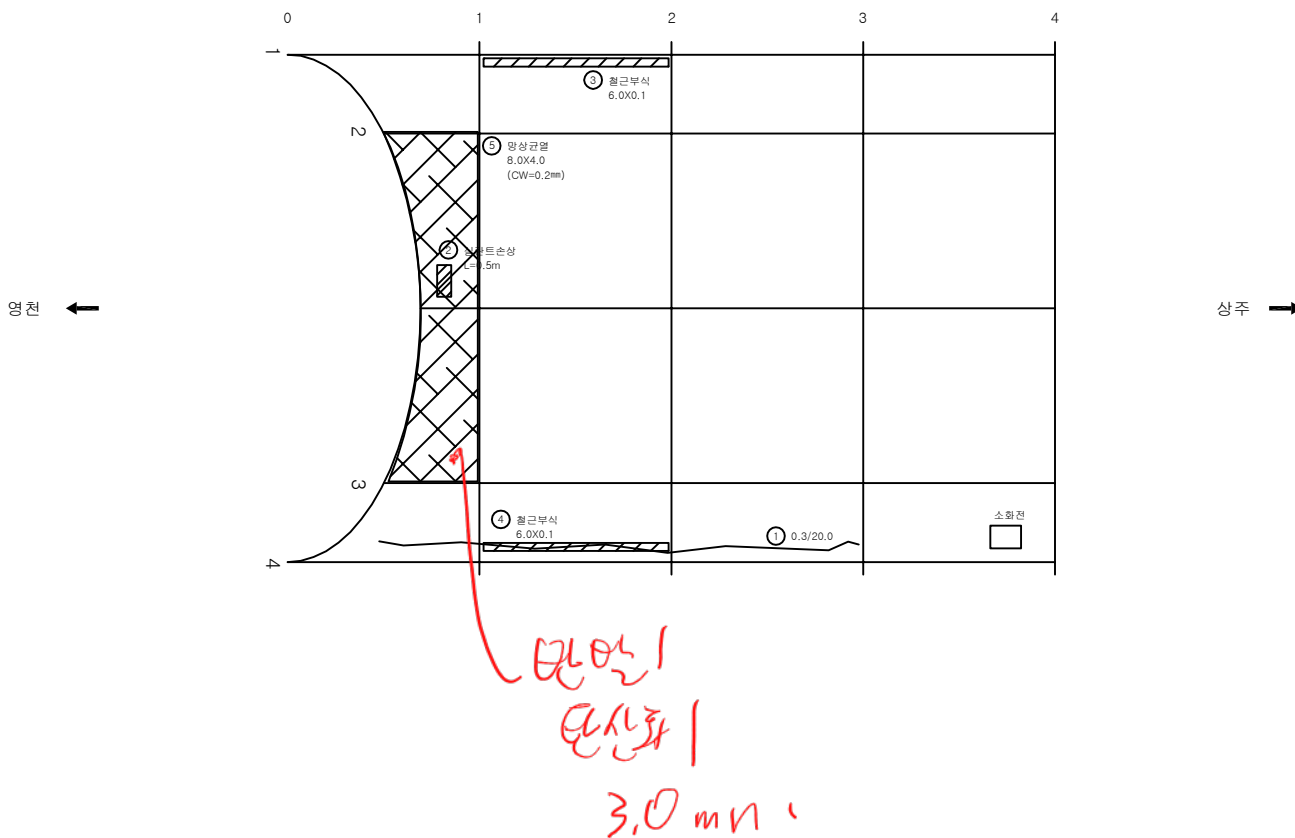
| 번호 | 발생년도 | 부재 | 손상내용 | 손상현황 | | | | | | | 비고 |
|---|---|---|---|---|---|---|---|---|---|---|---|
| 1 | 21상 | 측벽부 | 균열(Cw=0.3mm이상) | 0.3 | 20.0 | | 20.00 | m | 1 | 20.00 | |
| 2 | 21하 | 천단부 | 실란트손상 | | 0.5 | | 0.50 | m | 1 | 0.50 | |
| 3 | 23하 | 측벽부 | 철근부식 | | 6.0 | 0.1 | 0.60 | m <sup>2</sup> | 1 | 0.60 | |
| 4 | 23하 | 측벽부 | 철근부식 | | 6.0 | 0.1 | 0.60 | m <sup>2</sup> | 1 | 0.60 | |
| 5 | 23하 | 천단부 | 망상균열 | 0.2 | 8.0 | 4.0 | 32.00 | m <sup>2</sup> | 1 | 32.00 | |

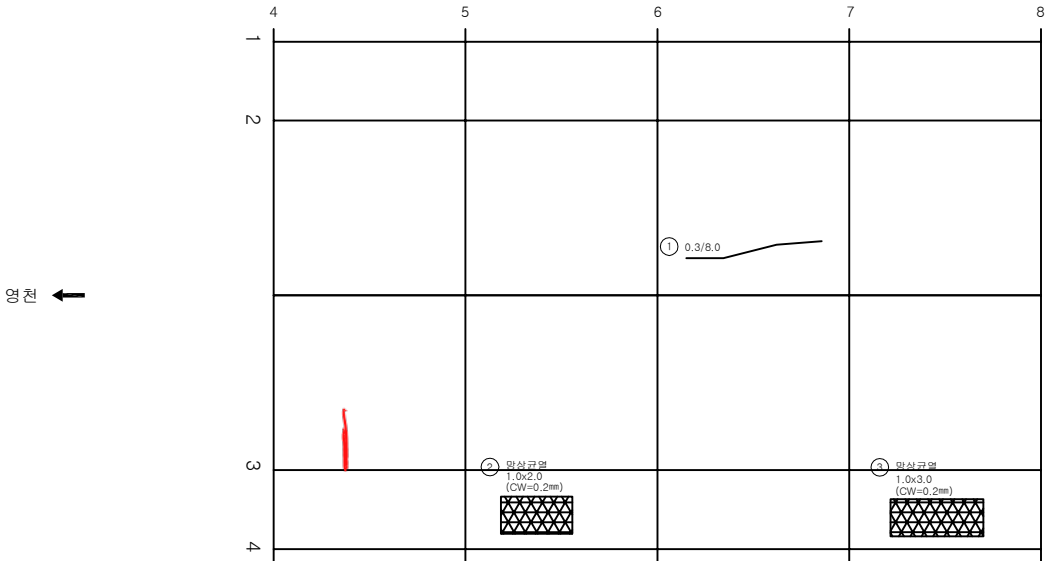
| 번호 | 발생년도 | 부재 | 손상내용 | 손상현황 | | | | | | | 비고 |
|---|---|---|---|---|---|---|---|---|---|---|---|
| 1 | 19하 | 천단부 | 균열(Cw=0.3mm이상) | 0.3 | 8.0 | | 8.00 | m | 1 | 8.00 | |
| 2 | 19하 | 측벽부 | 망상균열 | 0.2 | 1.0 | 2.0 | 2.00 | m <sup>2</sup> | 1 | 2.00 | |
| 3 | 21하 | 측벽부 | 망상균열 | 0.2 | 1.0 | 3.0 | 3.00 | m <sup>2</sup> | 1 | 3.00 | |

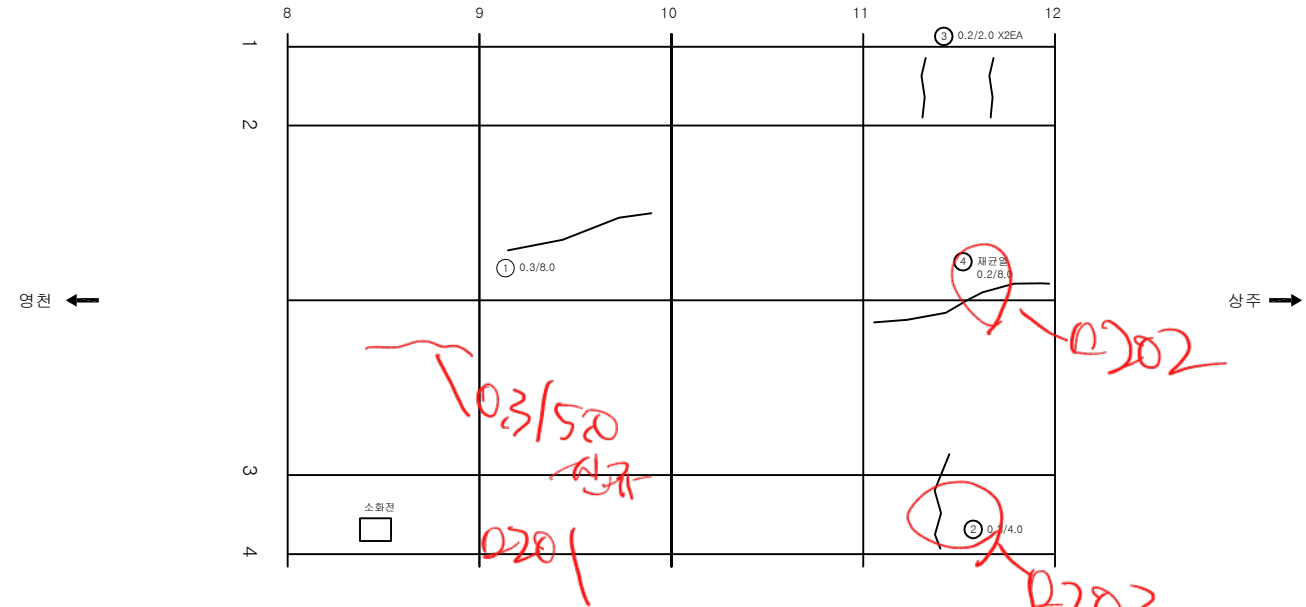
| 번호 | 발생년도 | 부재 | 손상내용 | 손상현황 | | | | | | | 비고 |
|---|---|---|---|---|---|---|---|---|---|---|---|
| 1 | 19하 | 천단부 | 균열(Cw=0.3mm이상) | 0.3 | 8.0 | | 8.00 | m | 1 | 8.00 | |
| 2 | 21하 | 측벽부 | 균열(Cw=0.3mm이상) | 0.3 | 4.0 | | 4.00 | m | 1 | 4.00 | |
| 3 | 23하 | 측벽부 | 균열(Cw=0.3mm미만) | 0.2 | 2.0 | | 2.00 | m | 2 | 4.00 | |
| 4 | 23하 | 천단부 | 재균열(Cw=0.2mm미만) | 0.2 | 8.0 | | 8.00 | m | 1 | 8.00 | |

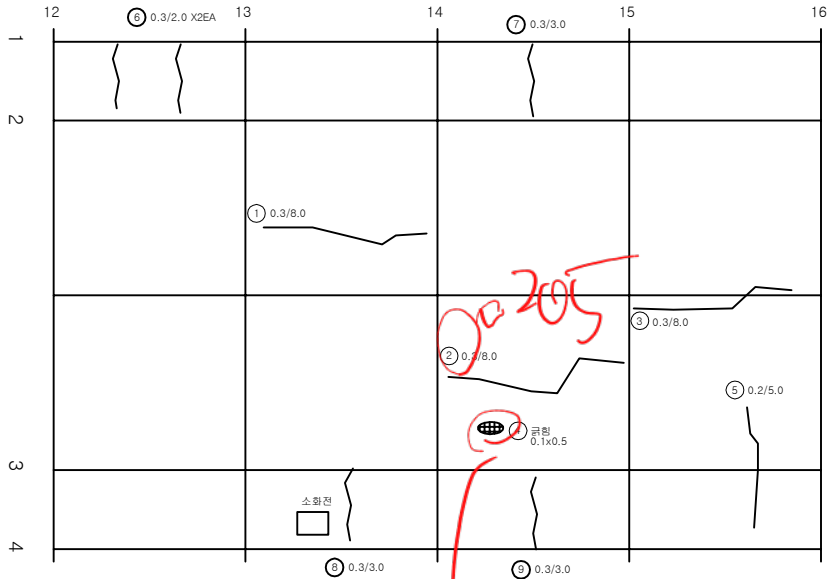
| 번호 | 발생<br>년도 | 부재 | 손상내용 | 손상현황 | | | | | | | 비 고 |
|---|---|---|---|---|---|---|---|---|---|---|---|
| 1 | 19하 | 천단부 | 균열(Cw=0.3mm이상) | 0.3 | 8.0 | | 8.00 | m | 1 | 8.00 | |
| 2 | 19하 | 천단부 | 균열(Cw=0.3mm이상) | 0.3 | 8.0 | | 8.00 | m | 1 | 8.00 | |
| 3 | 19하 | 천단부 | 균열(Cw=0.3mm이상) | 0.3 | 8.0 | | 8.00 | m | 1 | 8.00 | |
| 5 | 19하 | 천단부 | 균열(Cw=0.3mm미만) | 0.2 | 5.0 | | 5.00 | m | 1 | 5.00 | |
| 6 | 21하 | 측벽부 | 균열(Cw=0.3mm이상) | 0.3 | 2.0 | | 2.00 | m | 2 | 4.00 | |
| 7 | 21하 | 측벽부 | 균열(Cw=0.3mm이상) | 0.3 | 3.0 | | 3.00 | m | 1 | 3.00 | |
| 8 | 21하 | 측벽부 | 균열(Cw=0.3mm이상) | 0.3 | 3.0 | | 3.00 | m | 1 | 3.00 | |
| 9 | 21하 | 측벽부 | 균열(Cw=0.3mm이상) | 0.3 | 3.0 | | 3.00 | m | 1 | 3.00 | |

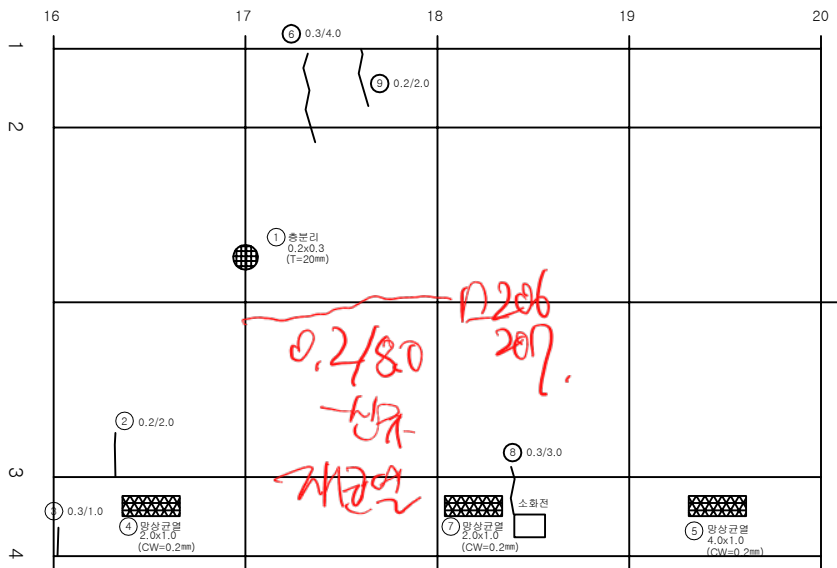
| 번호 | 발생년도 | 부재 | 손상내용 | 손상현황 | | | | | | | 비고 |
|---|---|---|---|---|---|---|---|---|---|---|---|
| 2 | 19하 | 천단부 | 균열(Cw=0.3mm미만) | 0.2 | 2.0 | | 2.00 | m | 1 | 2.00 | |
| 3 | 19하 | 측벽부 | 균열(Cw=0.3mm이상) | 0.3 | 1.0 | | 1.00 | m | 1 | 1.00 | |
| 4 | 19하 | 측벽부 | 망상균열 | 0.2 | 2.0 | 1.0 | 2.00 | m <sup>2</sup> | 1 | 2.00 | |
| 5 | 19하 | 측벽부 | 망상균열 | 0.2 | 4.0 | 1.0 | 4.00 | m <sup>2</sup> | 1 | 4.00 | |
| 6 | 21하 | 측벽부 | 균열(Cw=0.3mm이상) | 0.3 | 4.0 | | 4.00 | m | 1 | 4.00 | |
| 7 | 21하 | 측벽부 | 망상균열 | 0.2 | 2.0 | 1.0 | 2.00 | m <sup>2</sup> | 1 | 2.00 | |
| 8 | 21하 | 측벽부 | 균열(Cw=0.3mm이상) | 0.3 | 3.0 | | 3.00 | m | 1 | 3.00 | |
| 9 | 21하 | 측벽부 | 균열(Cw=0.3mm미만) | 0.2 | 2.0 | | 2.00 | m | 1 | 2.00 | |

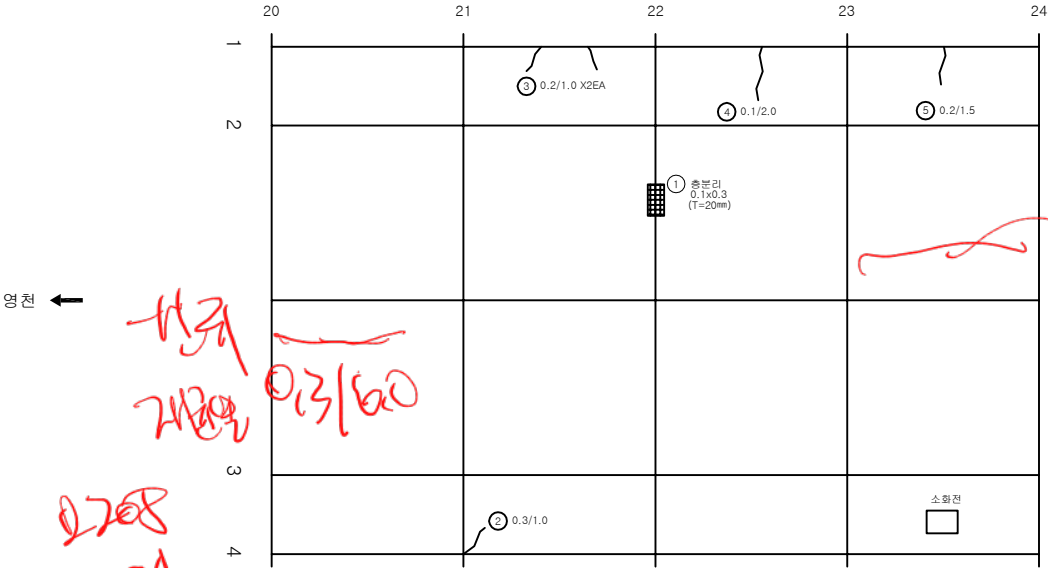
| 번호 | 발생년도 | 부재 | 손상내용 | 손상현황 | | | | | | | 비고 |
|---|---|---|---|---|---|---|---|---|---|---|---|
| 2 | 21하 | 측벽부 | 균열(Cw=0.3mm이상) | 0.3 | 1.0 | | 1.00 | m | 1 | 1.00 | |
| 3 | 21하 | 측벽부 | 균열(Cw=0.3mm미만) | 0.2 | 1.0 | | 1.00 | m | 2 | 2.00 | |
| 4 | 21하 | 측벽부 | 균열(Cw=0.3mm미만) | 0.1 | 2.0 | | 2.00 | m | 1 | 2.00 | |
| 5 | 21하 | 측벽부 | 균열(Cw=0.3mm미만) | 0.2 | 1.5 | | 1.50 | m | 1 | 1.50 | |

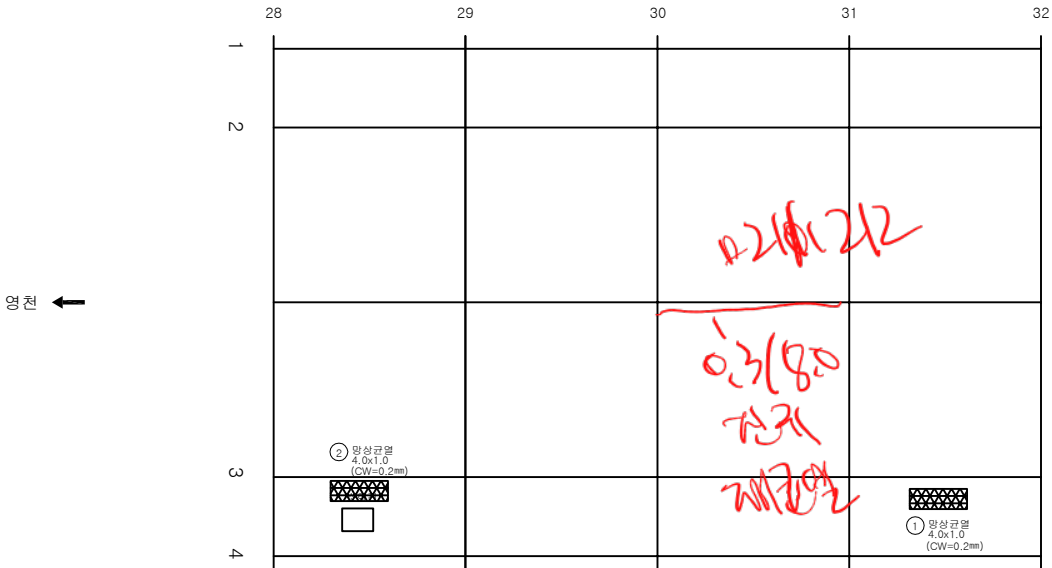
| 번호 | 발생<br>년도 | 부재 | 손상내용 | 손상현황 | | | | | | | 비 고 |
|---|---|---|---|---|---|---|---|---|---|---|---|
| 1 | 21상 | 측벽부 | 망상균열 | 0.2 | 4.0 | 1.0 | 4.00 | m <sup>2</sup> | 1 | 4.00 | |
| 2 | 21하 | 측벽부 | 망상균열 | 0.2 | 4.0 | 1.0 | 4.00 | m <sup>2</sup> | 1 | 4.00 | |

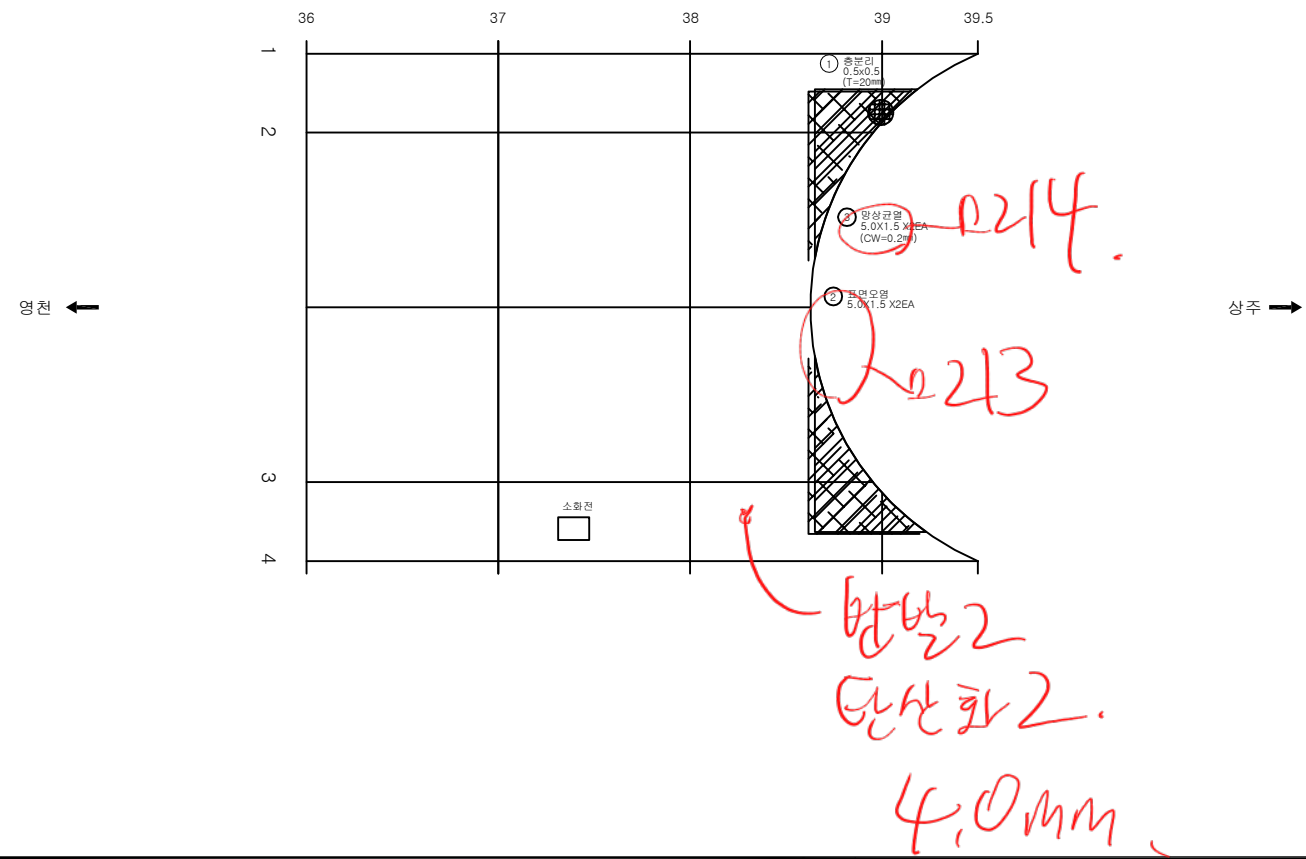
| 번호 | 발생년도 | 부재 | 손상내용 | 손상현황 | | | | | | | 비고 |
|---|---|---|---|---|---|---|---|---|---|---|---|
| 3 | 23하 | 천단부 | 망상균열 | 0.2 | 5.0 | 1.5 | 7.50 | m <sup>2</sup> | 2 | 15.00 | |
