상주영천고속도로 2024~2025년 시설물 안전점검 용역  
(2025년 상반기 정기안전점검)

# 외 관 조 사 망 도

산법터널(영천방향)

(주)명성엔지니어링

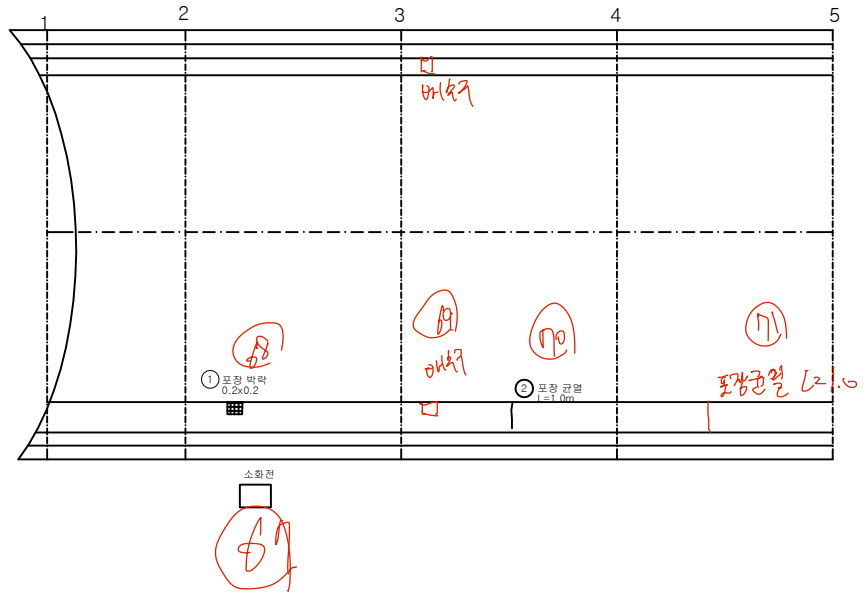
ID:산법터널(영천)-포장,공동구 Span No.1~5

| 번호 | 발생<br>년도 | 부재 | 손상내용 | 손상현황 | | | | | | 비 고 | |
|---|---|---|---|---|---|---|---|---|---|---|---|
| 1 | 19하 | 포장 | 포장 박락 | | 0.2 | 0.2 | 0.04 | m <sup>2</sup> | 1 | 0.04 | |
| 2 | 20상 | 포장 | 포장 균열 | | 1.0 | | 1.00 | m | 1 | 1.00 | |

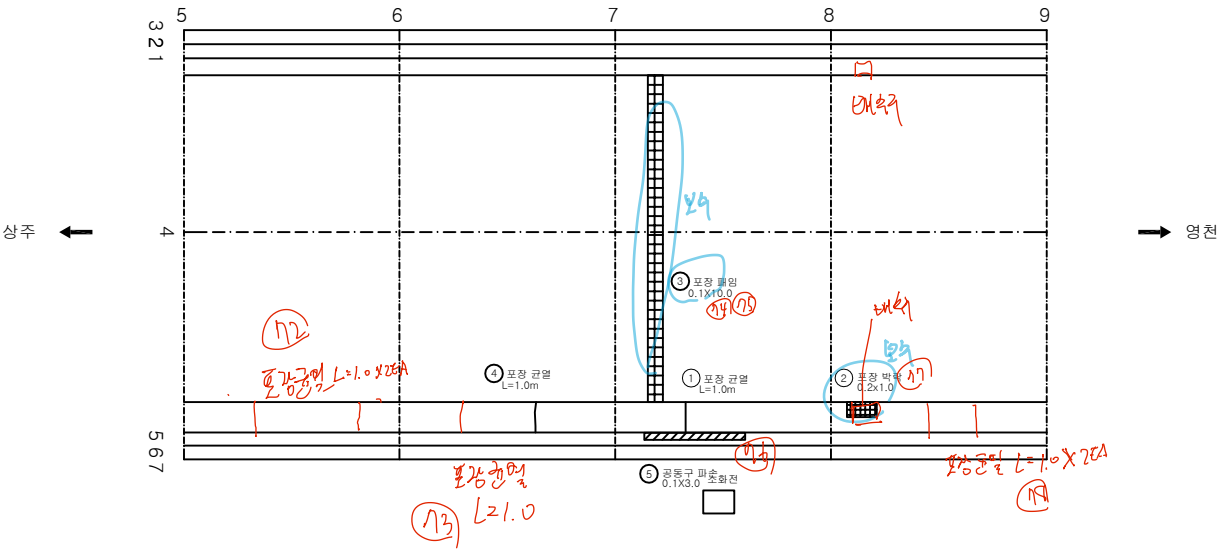
| 번호 | 발생년도 | 부재 | 손상내용 | 손상현황 | | | | | | | 비고 |
|---|---|---|---|---|---|---|---|---|---|---|---|
| 1 | 19하 | 포장 | 포장 균열 | | 1.0 | | 1.00 | m | 1 | 1.00 | |
| 2 | 19하 | 포장 | 포장 박락 | | 0.2 | 1.0 | 0.20 | m <sup>2</sup> | 1 | 0.20 | |
| 3 | 20상 | 포장 | 포장 뒹임 | | 0.1 | 10.0 | 1.00 | m <sup>2</sup> | 1 | 1.00 | |
| 4 | 20상 | 포장 | 포장 균열 | | 1.0 | | 1.00 | m | 1 | 1.00 | |
| 5 | 20상 | 공동구 | 공동구 파손 | | 0.1 | 3.0 | 0.30 | m <sup>2</sup> | 1 | 0.30 | |

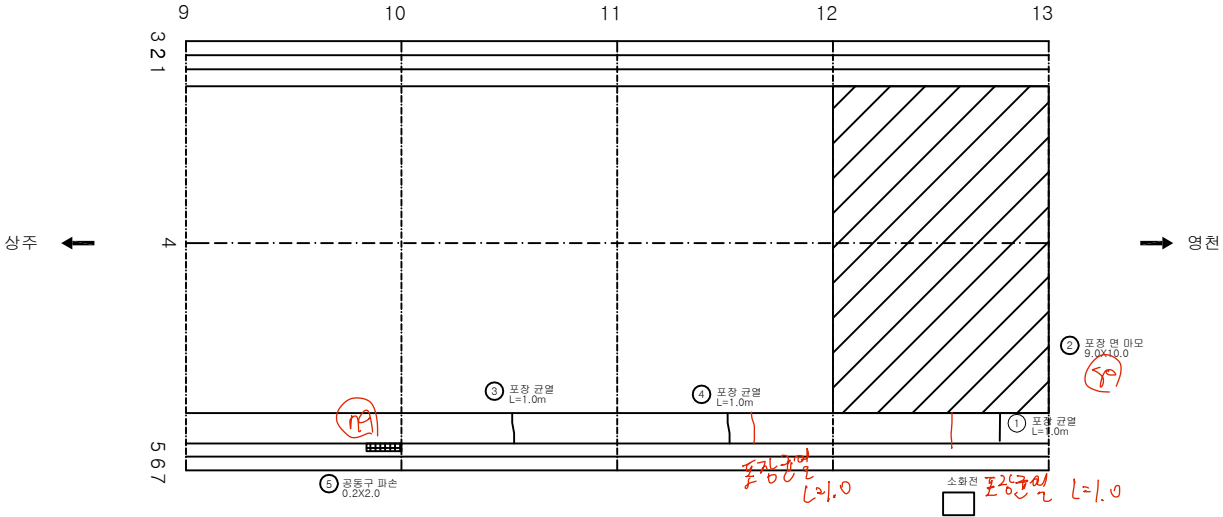
| 번호 | 발생년도 | 부재 | 손상내용 | 손상현황 | | | | | | | 비고 |
|---|---|---|---|---|---|---|---|---|---|---|---|
| 1 | 19하 | 포장 | 포장 균열 | | 1.0 | | 1.00 | m | 1 | 1.00 | |
| 2 | 20상 | 포장 | 포장 마모 | | 9.0 | 10.0 | 90.00 | m <sup>2</sup> | 1 | 90.00 | |
| 3 | 20상 | 포장 | 포장 균열 | | 1.0 | | 1.00 | m | 1 | 1.00 | |
| 4 | 20상 | 포장 | 포장 균열 | | 1.0 | | 1.00 | m | 1 | 1.00 | |
| 5 | 20상 | 공동구 | 공동구 파손 | | 0.2 | 2.0 | 0.40 | m <sup>2</sup> | 1 | 0.40 | |

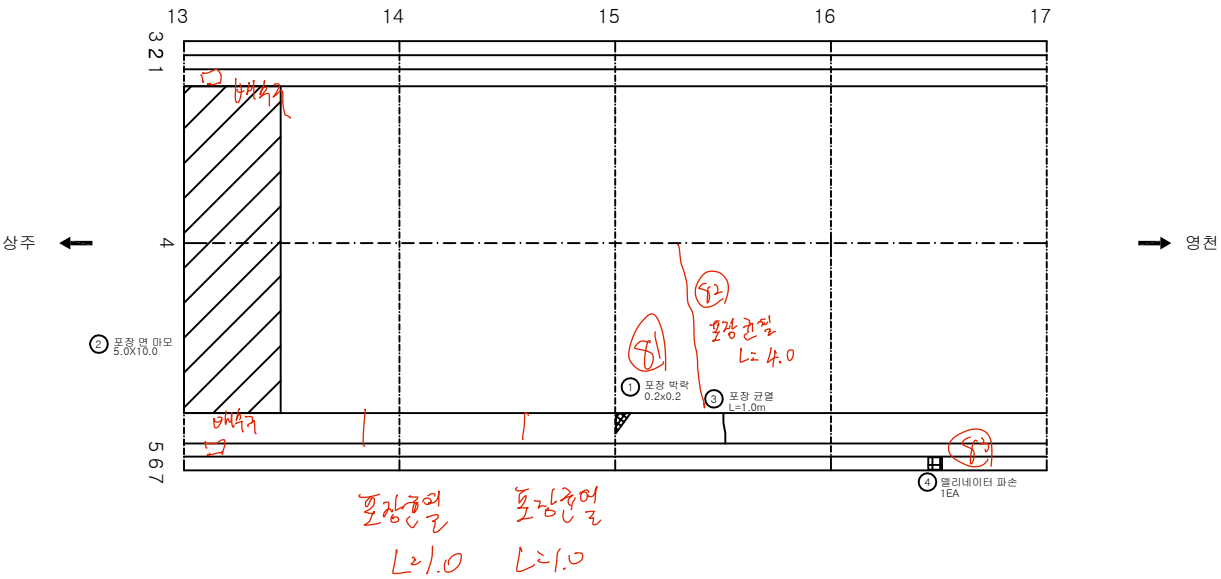
| 번호 | 발생년도 | 부재 | 손상내용 | 손상현황 | | | | | | | 비고 |
|---|---|---|---|---|---|---|---|---|---|---|---|
| 1 | 19하 | 포장 | 포장 박락 | | 0.2 | 0.2 | 0.04 | m <sup>2</sup> | 1 | 0.04 | |
| 2 | 20상 | 포장 | 포장 마모 | | 5.0 | 10.0 | 50.00 | m <sup>2</sup> | 1 | 50.00 | |
| 3 | 20상 | 포장 | 포장 균열 | | 1.0 | | 1.00 | m | 1 | 1.00 | |
| 4 | 24상 | 부대시설 | 열린네이더 파손 | | | | 1.00 | EA | 1 | 1.00 | |

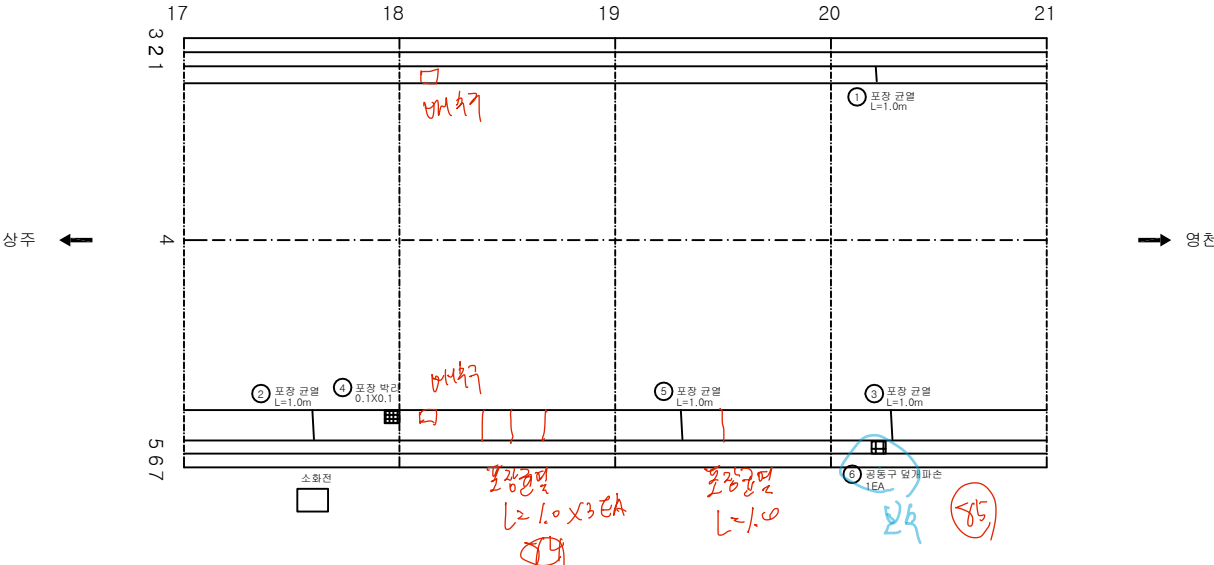
ID:산법터널(영천)-포장,공동구 Span No.18~21

| 번호 | 발생년도 | 부재 | 손상내용 | 손상현황 | | | | | | | 비고 |
|---|---|---|---|---|---|---|---|---|---|---|---|
| 1 | 19하 | 포장 | 포장 균열 | | 1.0 | | 1.00 | m | 1 | 1.00 | |
| 2 | 19하 | 포장 | 포장 균열 | | 1.0 | | 1.00 | m | 1 | 1.00 | |
| 3 | 19하 | 포장 | 포장 균열 | | 1.0 | | 1.00 | m | 1 | 1.00 | |
| 4 | 20상 | 포장 | 포장 박리 | | 0.1 | 0.1 | 0.01 | m² | 1 | 0.01 | |
| 5 | 20상 | 포장 | 포장 균열 | | 1.0 | | 1.00 | m | 1 | 1.00 | |
| 6 | 24상 | 공동구 | 공동구 덮개파손 | | | | 1.00 | EA | 1 | 1.00 | |

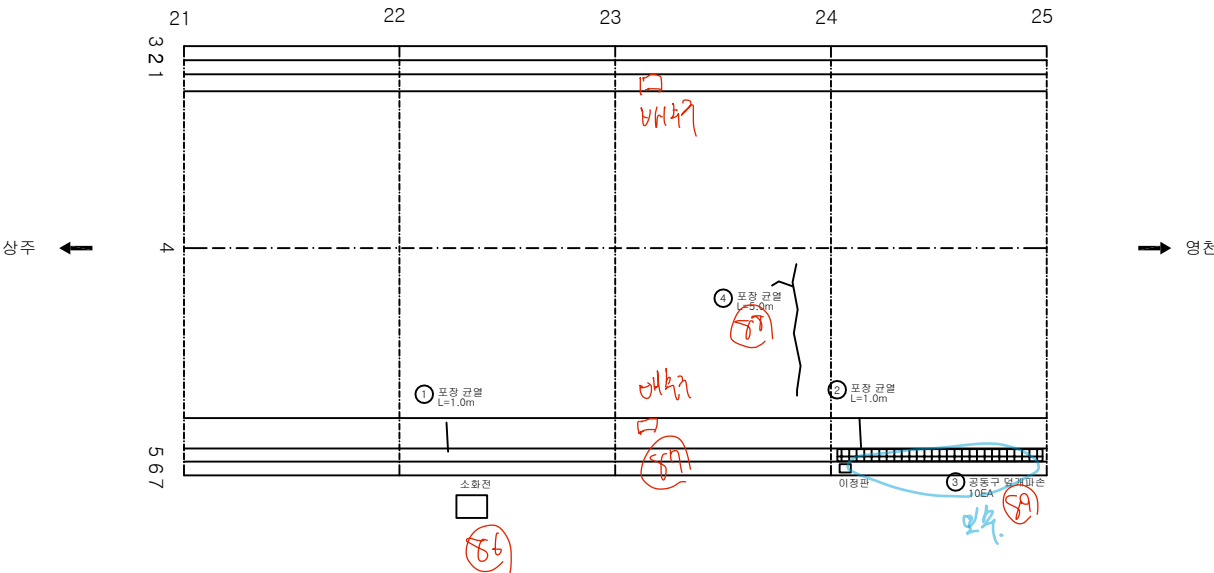
| 번호 | 발생년도 | 부재 | 손상내용 | 손상현황 | | | | | | | 비고 |
|---|---|---|---|---|---|---|---|---|---|---|---|
| 1 | 19하 | 포장 | 포장 균열 | | 1.0 | | 1.00 | m | 1 | 1.00 | |
| 2 | 19하 | 포장 | 포장 균열 | | 1.0 | | 1.00 | m | 1 | 1.00 | |
| 3 | 24상 | 공동구 | 공동구 덮개파손 | | | | 1.00 | EA | 10 | 10.00 | 25상 보수 |
| 4 | 25상 | 포장 | 포장 균열 | | 5.0 | | 5.00 | m | 1 | 5.00 | |

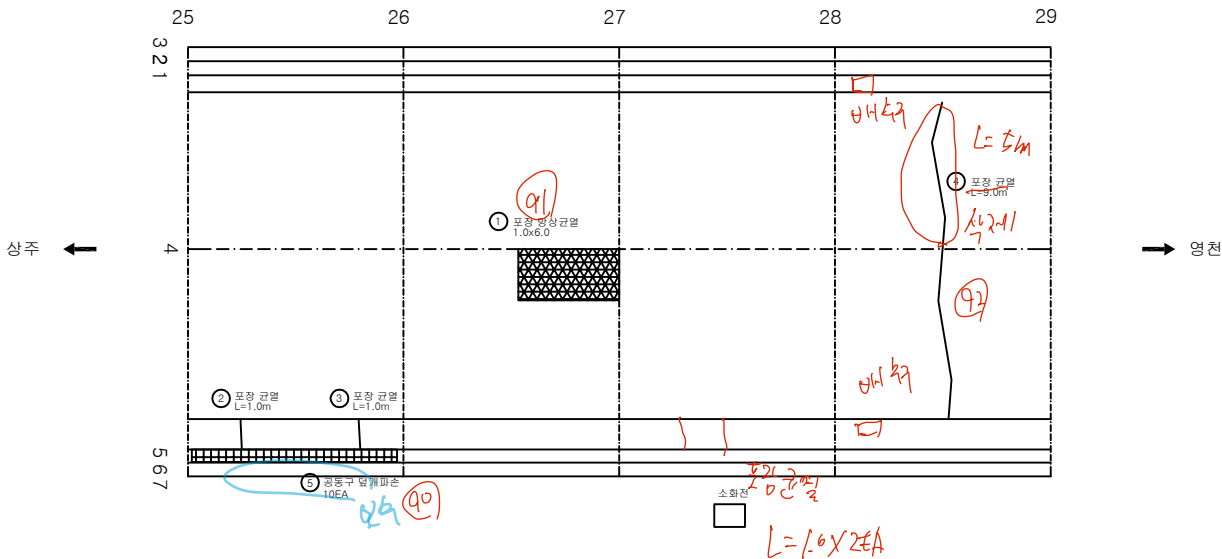
ID:산법터널(영천)-포장,공동구 Span No.26~29

| 번호 | 발생<br>년도 | 부재 | 손상내용 | 손상현황 | | | | | | | 비 고 |
|---|---|---|---|---|---|---|---|---|---|---|---|
| 1 | 19하 | 포장 | 포장 망상균열 | | 1.0 | 6.0 | 6.00 | m <sup>2</sup> | 1 | 6.00 | |
| 2 | 19하 | 포장 | 포장 균열 | | 1.0 | | 1.00 | m | 1 | 1.00 | |
| 3 | 20상 | 포장 | 포장 균열 | | 1.0 | | 1.00 | m | 1 | 1.00 | |
| 4 | 23하 | 포장 | 포장 균열 | | 9.0 | | 9.00 | m | 1 | 9.00 | |
| 5 | 24상 | 공동구 | 공동구 덮개파손 | | | | 1.00 | EA | 10 | 10.00 | 25상 보수 |

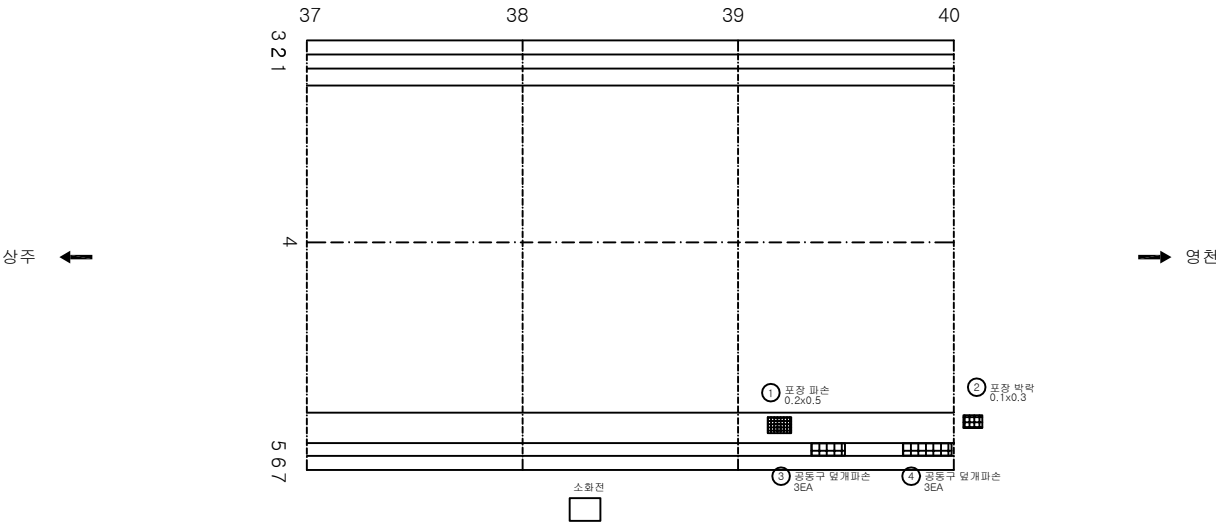
| 번호 | 발생년도 | 부재 | 손상내용 | 손상현황 | | | | | | | 비고 |
|---|---|---|---|---|---|---|---|---|---|---|---|
| 4 | 24상 | 공동구 | 공동구 덮개파손 | | | | 1.00 | EA | 3 | 3.00 | 손상변경 |

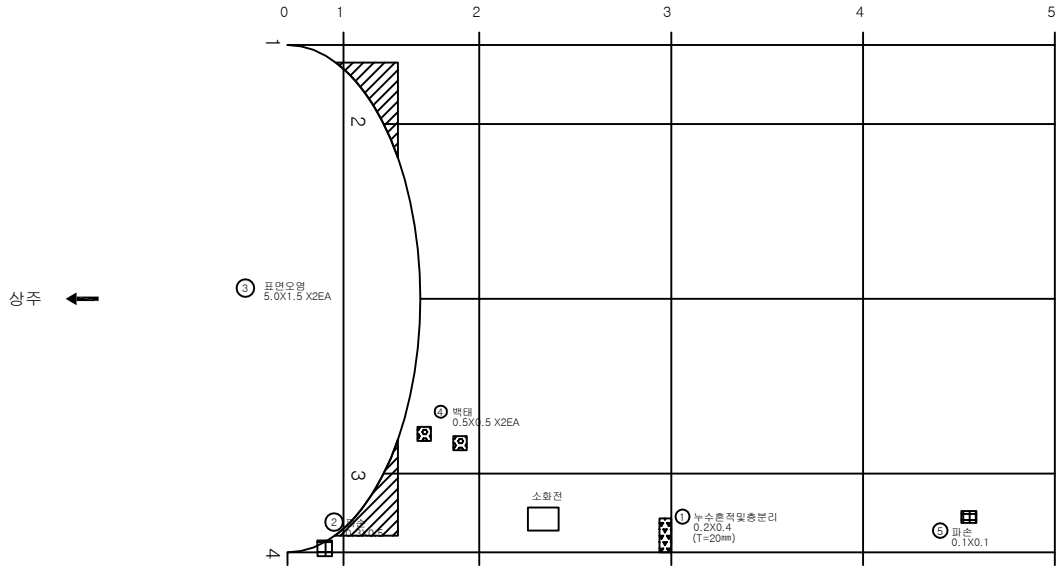
| 번호 | 발생년도 | 부재 | 손상내용 | 손상현황 | | | | | | | 비고 |
|---|---|---|---|---|---|---|---|---|---|---|---|
| 1 | 20상 | 측벽부 | 누수흔적및충분리 | | 0.2 | 0.4 | 0.08 | m <sup>2</sup> | 1 | 0.08 | |

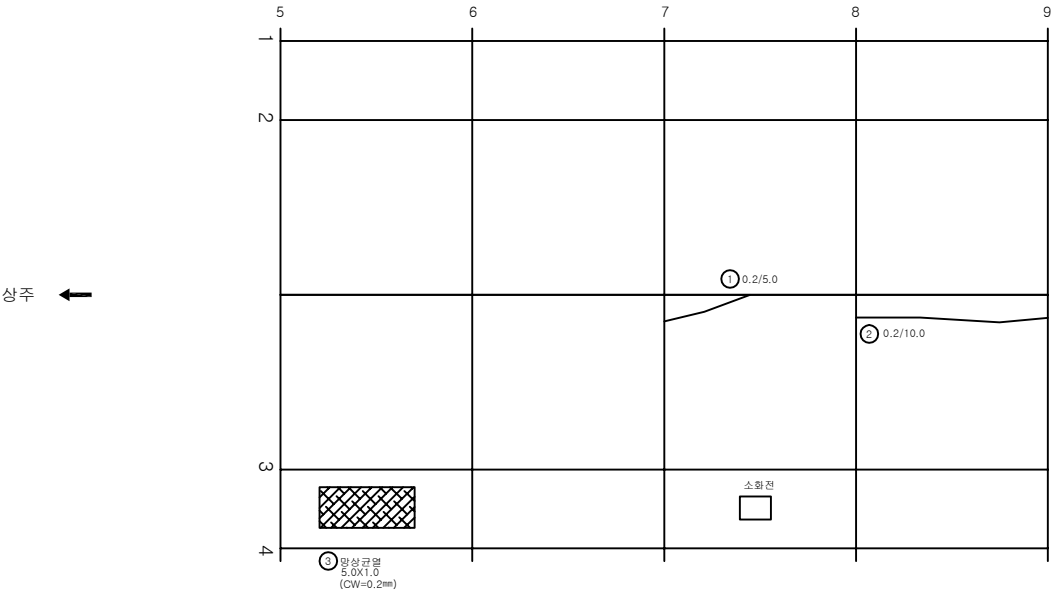
| 번호 | 발생년도 | 부재 | 손상내용 | 손상현황 | | | | | | | 비고 |
|---|---|---|---|---|---|---|---|---|---|---|---|
| 1 | 19하 | 천단부 | 균열(Cw=0.3mm미만) | 0.2 | 5.0 | | 5.00 | m | 1 | 5.00 | |
| 2 | 19하 | 천단부 | 균열(Cw=0.3mm미만) | 0.2 | 10.0 | | 10.00 | m | 1 | 10.00 | |
| 3 | 21하 | 측벽부 | 망상균열 | 0.2 | 5.0 | 1.0 | 5.00 | m <sup>2</sup> | 1 | 5.00 | |

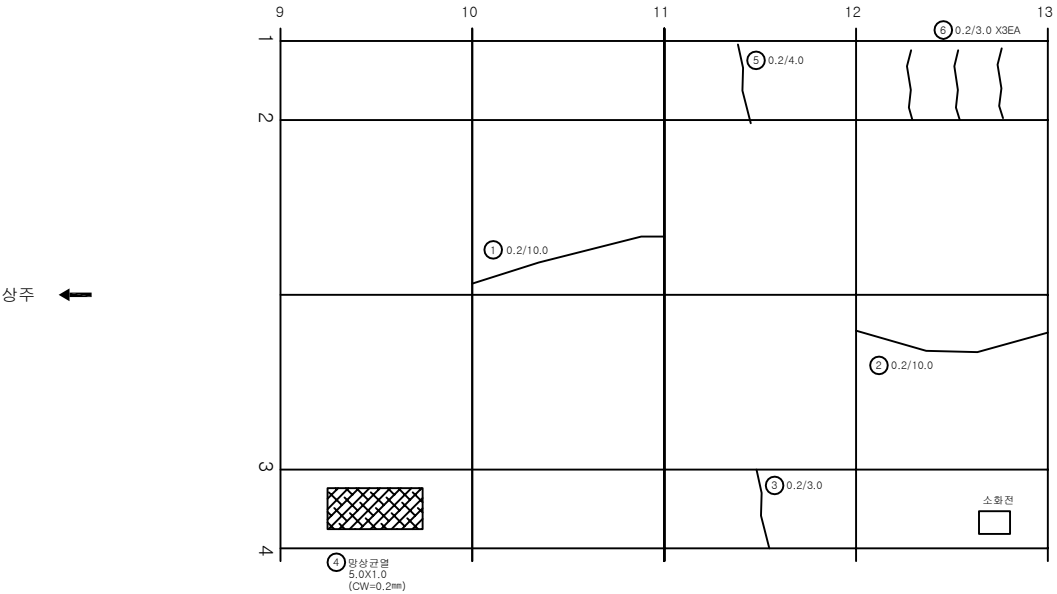
| 번호 | 발생년도 | 부재 | 손상내용 | 손상현황 | | | | | | | 비고 |
|---|---|---|---|---|---|---|---|---|---|---|---|
| 1 | 19하 | 천단부 | 균열(Cw=0.3mm미만) | 0.2 | 10.0 | | 10.00 | m | 1 | 10.00 | |
| 2 | 19하 | 천단부 | 균열(Cw=0.3mm미만) | 0.2 | 10.0 | | 10.00 | m | 1 | 10.00 | |
| 3 | 19하 | 측벽부 | 균열(Cw=0.3mm미만) | 0.2 | 3.0 | | 3.00 | m | 1 | 3.00 | |
| 4 | 21하 | 측벽부 | 망상균열 | 0.2 | 5.0 | 1.0 | 5.00 | m <sup>2</sup> | 1 | 5.00 | |
| 5 | 21하 | 측벽부 | 균열(Cw=0.3mm미만) | 0.2 | 4.0 | | 4.00 | m | 1 | 4.00 | |
| 6 | 23하 | 측벽부 | 균열(Cw=0.3mm미만) | 0.2 | 3.0 | | 3.00 | m | 3 | 9.00 | |

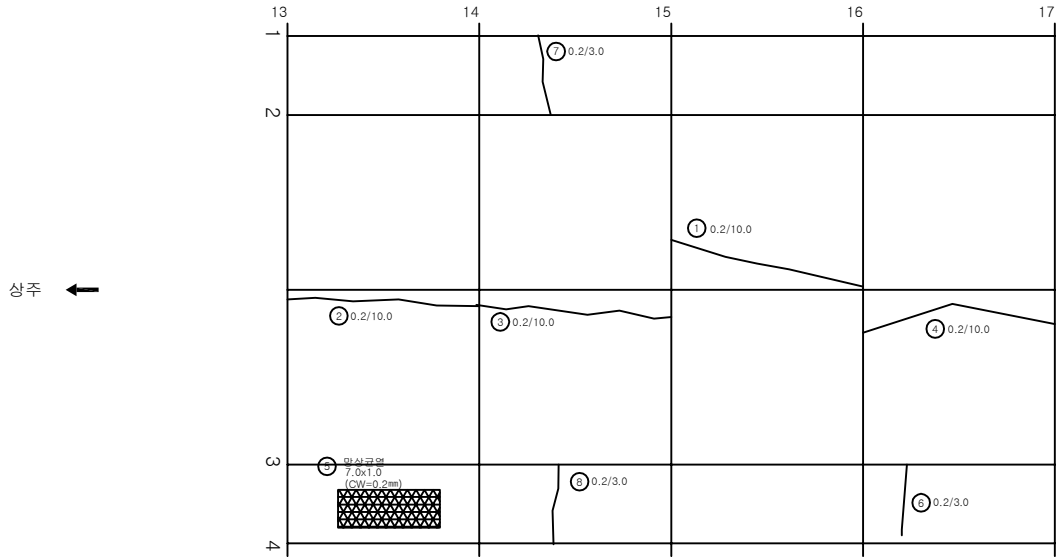
| 번호 | 발생년도 | 부재 | 손상내용 | 손상현황 | | | | | | | 비고 |
|---|---|---|---|---|---|---|---|---|---|---|---|
| 1 | 19하 | 천단부 | 균열(Cw=0.3mm미만) | 0.2 | 10.0 | | 10.00 | m | 1 | 10.00 | |
| 2 | 19하 | 천단부 | 균열(Cw=0.3mm미만) | 0.2 | 10.0 | | 10.00 | m | 1 | 10.00 | |
| 3 | 19하 | 천단부 | 균열(Cw=0.3mm미만) | 0.2 | 10.0 | | 10.00 | m | 1 | 10.00 | |
| 4 | 19하 | 천단부 | 균열(Cw=0.3mm미만) | 0.2 | 10.0 | | 10.00 | m | 1 | 10.00 | |
| 5 | 19하 | 측벽부 | 망상균열 | 0.2 | 7.0 | 1.0 | 7.00 | m <sup>2</sup> | 1 | 7.00 | |
| 6 | 19하 | 측벽부 | 균열(Cw=0.3mm미만) | 0.2 | 3.0 | | 3.00 | m | 1 | 3.00 | |
| 7 | 21하 | 측벽부 | 균열(Cw=0.3mm미만) | 0.2 | 3.0 | | 3.00 | m | 1 | 3.00 | |
| 8 | 21하 | 측벽부 | 균열(Cw=0.3mm미만) | 0.2 | 3.0 | | 3.00 | m | 1 | 3.00 | |

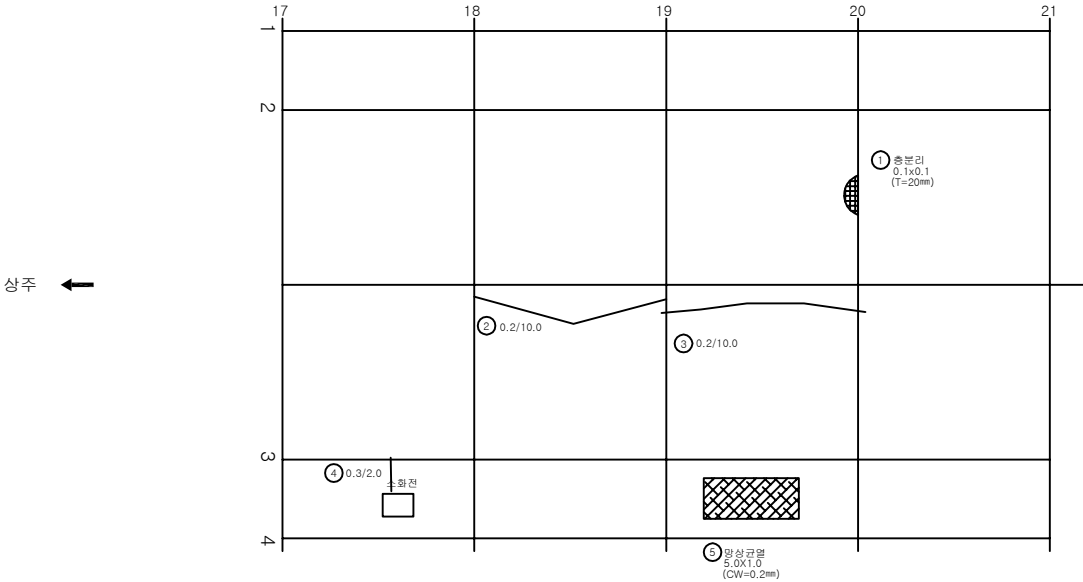
| 번호 | 발생년도 | 부재 | 손상내용 | 손상현황 | | | | | | | 비고 |
|---|---|---|---|---|---|---|---|---|---|---|---|
| 2 | 19하 | 천단부 | 균열(Cw=0.3mm미만) | 0.2 | 10.0 | | 10.00 | m | 1 | 10.00 | |
| 3 | 19하 | 천단부 | 균열(Cw=0.3mm미만) | 0.2 | 10.0 | | 10.00 | m | 1 | 10.00 | |
| 4 | 21하 | 측벽부 | 균열(Cw=0.3mm이상) | 0.3 | 2.0 | | 2.00 | m | 1 | 2.00 | |
| 5 | 21하 | 측벽부 | 망상균열 | 0.2 | 5.0 | 1.0 | 5.00 | m <sup>2</sup> | 1 | 5.00 | |

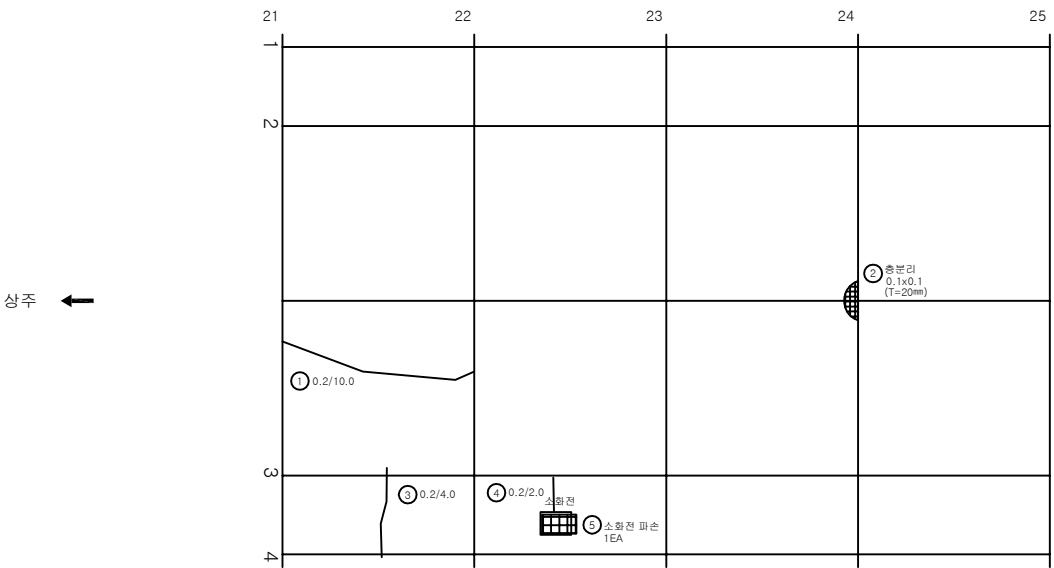
| 번호 | 발생<br>년도 | 부재 | 손상내용 | 손상현황 | | | | | | | 비 고 |
|---|---|---|---|---|---|---|---|---|---|---|---|
| 1 | 19하 | 천단부 | 균열(Cw=0.3mm미만) | 0.2 | 10.0 | | 10.00 | m | 1 | 10.00 | |
| 3 | 21하 | 측벽부 | 균열(Cw=0.3mm미만) | 0.2 | 4.0 | | 4.00 | m | 1 | 4.00 | |
| 4 | 21하 | 측벽부 | 균열(Cw=0.3mm미만) | 0.2 | 2.0 | | 2.00 | m | 1 | 2.00 | |

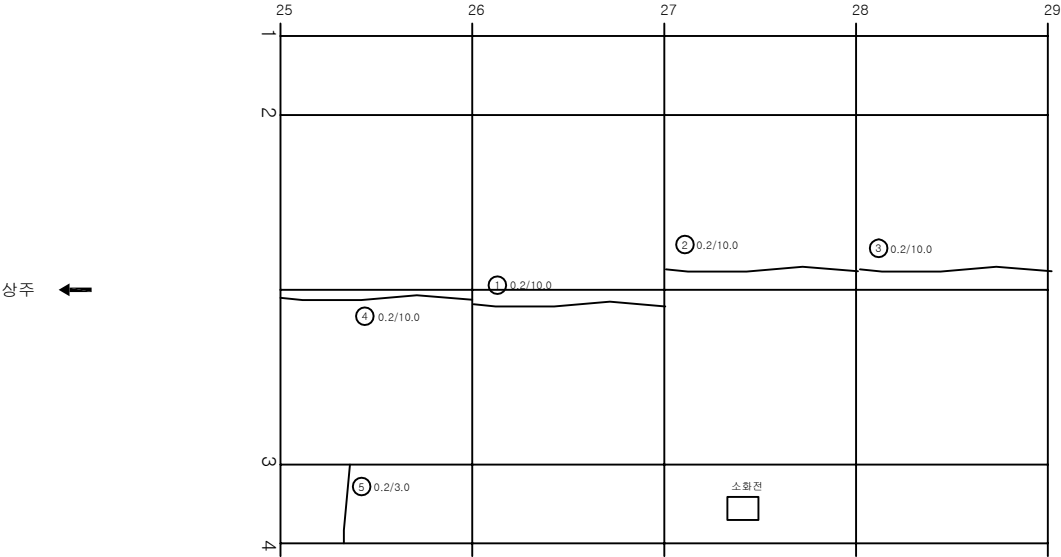
| 번호 | 발생년도 | 부재 | 손상내용 | 손상현황 | | | | | | | 비고 |
|---|---|---|---|---|---|---|---|---|---|---|---|
| 1 | 19하 | 천단부 | 균열(Cw=0.3mm미만) | 0.2 | 10.0 | | 10.00 | m | 1 | 10.00 | |
| 2 | 19하 | 천단부 | 균열(Cw=0.3mm미만) | 0.2 | 10.0 | | 10.00 | m | 1 | 10.00 | |
| 3 | 19하 | 천단부 | 균열(Cw=0.3mm미만) | 0.2 | 10.0 | | 10.00 | m | 1 | 10.00 | |
| 4 | 19하 | 천단부 | 균열(Cw=0.3mm미만) | 0.2 | 10.0 | | 10.00 | m | 1 | 10.00 | |
| 5 | 19하 | 측벽부 | 균열(Cw=0.3mm미만) | 0.2 | 3.0 | | 3.00 | m | 1 | 3.00 | |
