상주영천고속도로 2024~2025년 시설물 안전점검 용역  
(2025년 상반기 정기안전점검)

# 외 관 조 사 망 도

산법터널(영천방향)

2025.04

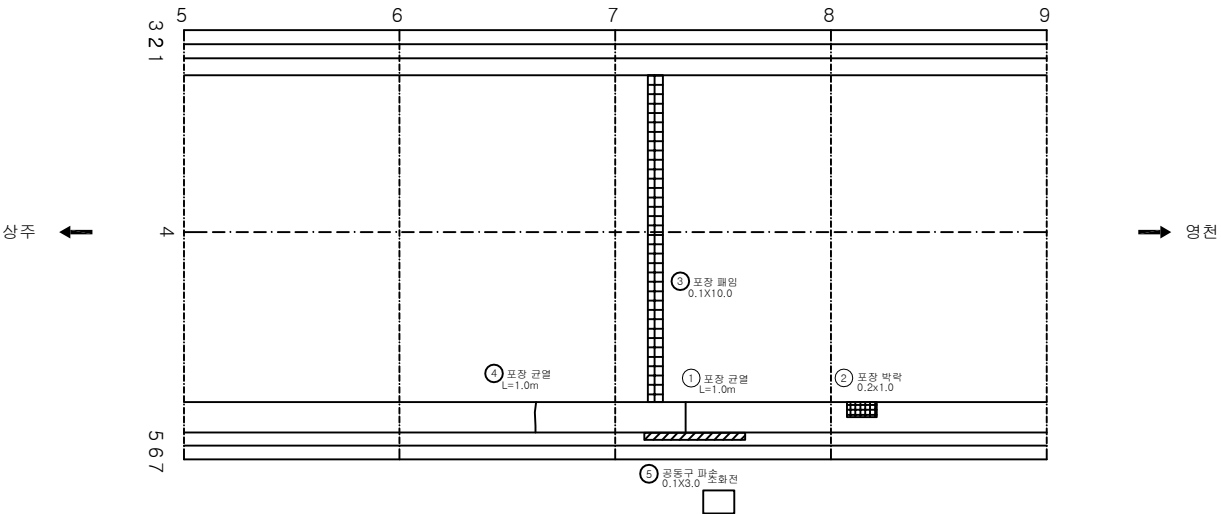
| 철근노출 | 침하 | 열화 | 도면번호<br>002 |

| 번호 | 발생년도 | 부재 | 손상내용 | 손상현황 | | | | | | | 비고 |
|---|---|---|---|---|---|---|---|---|---|---|---|
| 1 | 19하 | 포장 | 포장 균열 | | 1.0 | | 1.00 | m | 1 | 1.00 | |
| 2 | 19하 | 포장 | 포장 박락 | | 0.2 | 1.0 | 0.20 | m <sup>2</sup> | 1 | 0.20 | |
| 3 | 20상 | 포장 | 포장 뒤틀림 | | 0.1 | 10.0 | 1.00 | m <sup>2</sup> | 1 | 1.00 | |
| 4 | 20상 | 포장 | 포장 균열 | | 1.0 | | 1.00 | m | 1 | 1.00 | |
| 5 | 20상 | 공동구 | 공동구 파손 | | 0.1 | 3.0 | 0.30 | m <sup>2</sup> | 1 | 0.30 | |

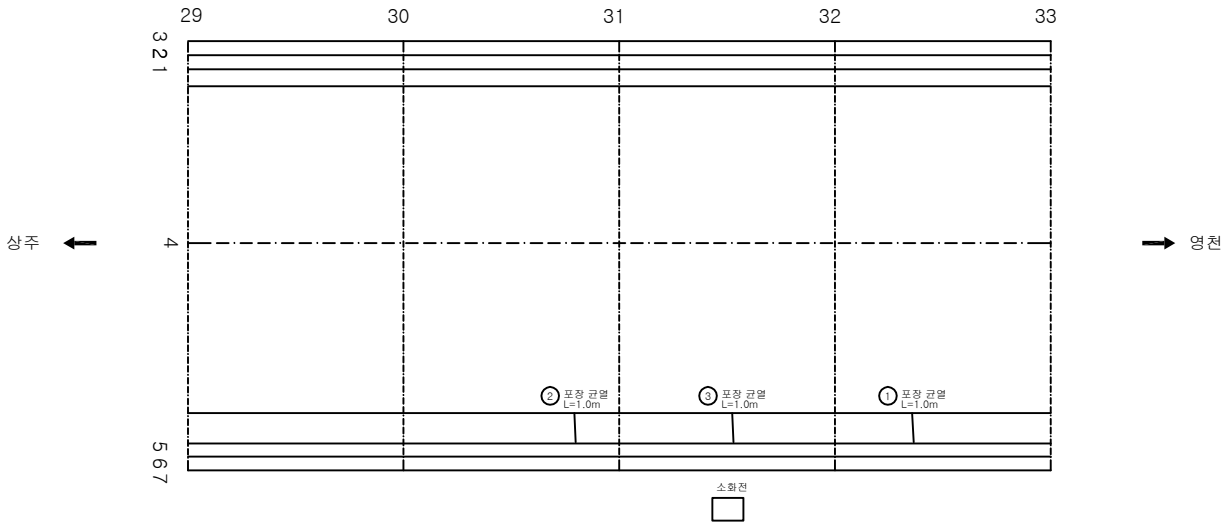
| 범례 | 손상구분 | | | 발주처<br>상주영천고속도로(주) |
|---|---|---|---|---|
| | | | | 008 |

| 번호 | 발생년도 | 부재 | 손상내용 | 손상현황 | | | | | | | 비고 |
|---|---|---|---|---|---|---|---|---|---|---|---|
| 1 | 19하 | 포장 | 포장 균열 | | 1.0 | | 1.00 | m | 1 | 1.00 | |
| 2 | 19하 | 포장 | 포장 박락 | | 0.1 | 0.3 | 0.03 | m <sup>2</sup> | 1 | 0.03 | |
| 3 | 20상 | 포장 | 포장 균열 | | 1.0 | | 1.00 | m | 1 | 1.00 | |

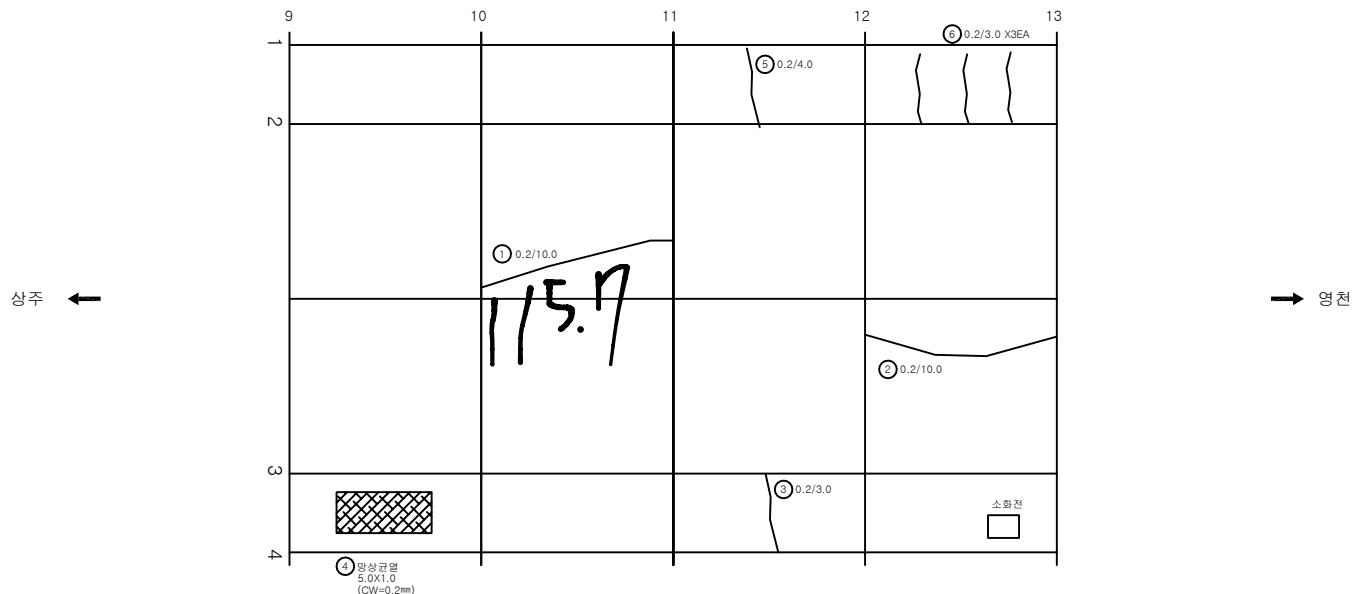
| 번호 | 발생년도 | 부재 | 손상내용 | 손상현황 | | | | | | | 비고 |
|---|---|---|---|---|---|---|---|---|---|---|---|
| 1 | 19하 | 천단부 | 균열(Cw=0.3mm미만) | 0.2 | 10.0 | | 10.00 | m | 1 | 10.00 | |
| 2 | 19하 | 천단부 | 균열(Cw=0.3mm미만) | 0.2 | 10.0 | | 10.00 | m | 1 | 10.00 | |
| 3 | 19하 | 측벽부 | 균열(Cw=0.3mm미만) | 0.2 | 3.0 | | 3.00 | m | 1 | 3.00 | |
| 4 | 21하 | 측벽부 | 망상균열 | 0.2 | 5.0 | 1.0 | 5.00 | m² | 1 | 5.00 | |
| 5 | 21하 | 측벽부 | 균열(Cw=0.3mm미만) | 0.2 | 4.0 | | 4.00 | m | 1 | 4.00 | |
| 6 | 23하 | 측벽부 | 균열(Cw=0.3mm미만) | 0.2 | 3.0 | | 3.00 | m | 3 | 9.00 | |

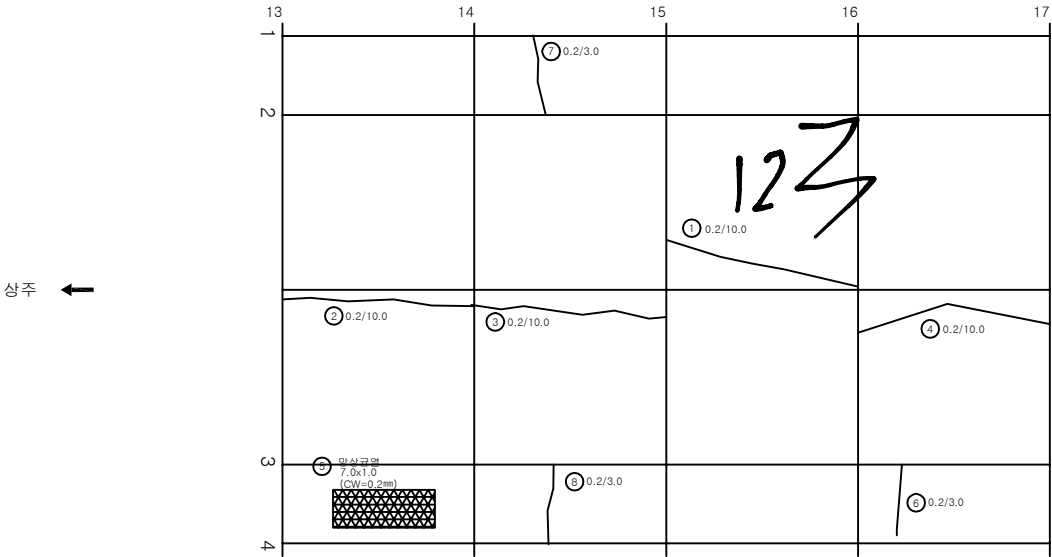
| 번호 | 발생년도 | 부재 | 손상내용 | 손상현황 | | | | | | | 비고 |
|---|---|---|---|---|---|---|---|---|---|---|---|
| 2 | 19하 | 천단부 | 균열(Cw=0.3mm미만) | 0.2 | 10.0 | | 10.00 | m | 1 | 10.00 | |
| 3 | 19하 | 천단부 | 균열(Cw=0.3mm미만) | 0.2 | 10.0 | | 10.00 | m | 1 | 10.00 | |
| 4 | 21하 | 측벽부 | 균열(Cw=0.3mm이상) | 0.3 | 2.0 | | 2.00 | m | 1 | 2.00 | |
| 5 | 21하 | 측벽부 | 망상균열 | 0.2 | 5.0 | 1.0 | 5.00 | m <sup>2</sup> | 1 | 5.00 | |

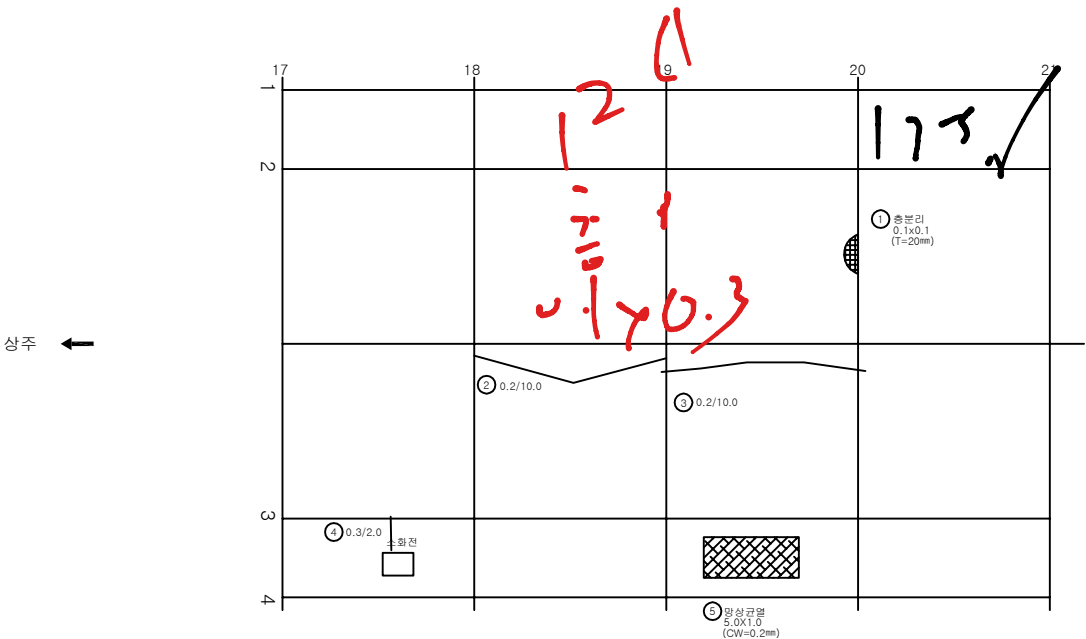
| 번호 | 발생<br>년도 | 부재 | 손상내용 | 손상현황 | | | | | | | 비고 |
|---|---|---|---|---|---|---|---|---|---|---|---|
| 1 | 19하 | 천단부 | 균열(Cw=0.3mm미만) | 0.2 | 10.0 | | 10.00 | m | 1 | 10.00 | |
| 3 | 21하 | 측벽부 | 균열(Cw=0.3mm미만) | 0.2 | 4.0 | | 4.00 | m | 1 | 4.00 | |
| 4 | 21하 | 측벽부 | 균열(Cw=0.3mm미만) | 0.2 | 2.0 | | 2.00 | m | 1 | 2.00 | |

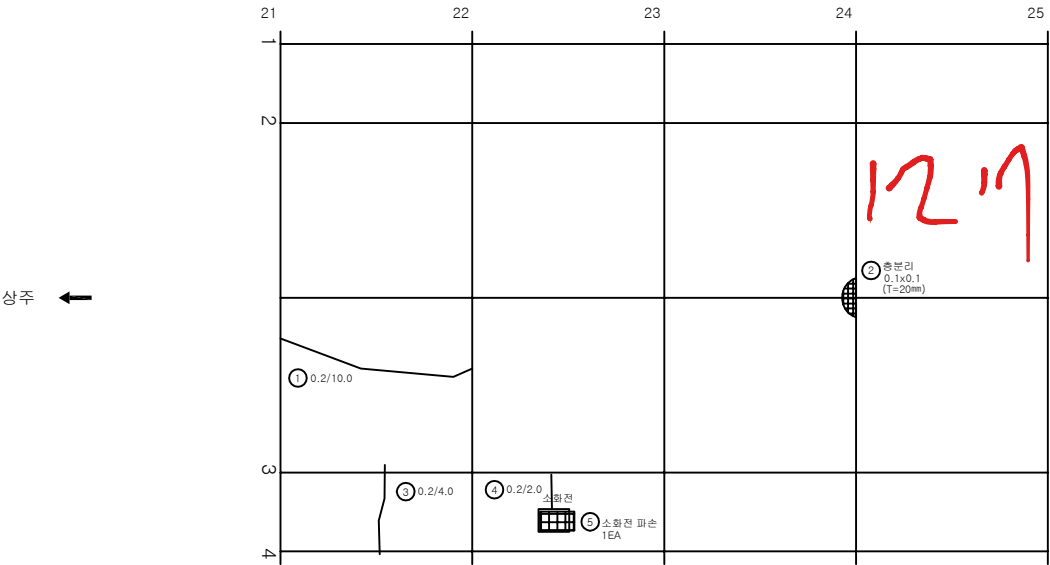
| 번호 | 발생년도 | 부재 | 손상내용 | 손상현황 | | | | | | | 비고 |
|---|---|---|---|---|---|---|---|---|---|---|---|
| 1 | 19하 | 천단부 | 균열(Cw=0.3mm미만) | 0.2 | 10.0 | | 10.00 | m | 1 | 10.00 | |
| 2 | 19하 | 천단부 | 균열(Cw=0.3mm미만) | 0.2 | 10.0 | | 10.00 | m | 1 | 10.00 | |
| 3 | 19하 | 천단부 | 균열(Cw=0.3mm미만) | 0.2 | 10.0 | | 10.00 | m | 1 | 10.00 | |
| 4 | 19하 | 천단부 | 균열(Cw=0.3mm미만) | 0.2 | 10.0 | | 10.00 | m | 1 | 10.00 | |
| 5 | 19하 | 측벽부 | 균열(Cw=0.3mm미만) | 0.2 | 3.0 | | 3.00 | m | 1 | 3.00 | |

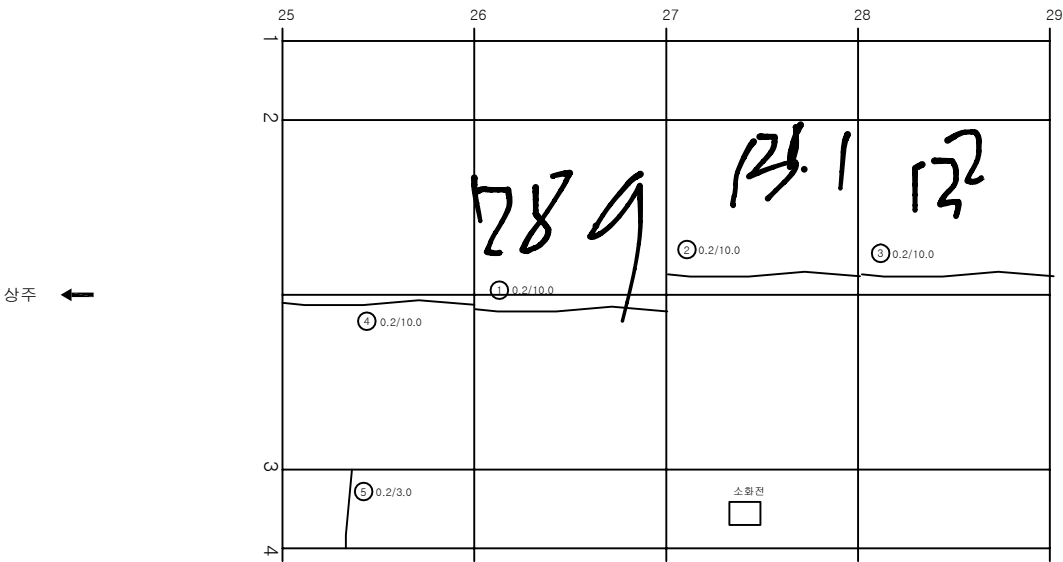
| 번호 | 발생년도 | 부재 | 손상내용 | 손상현황 | | | | | | | 비고 |
|---|---|---|---|---|---|---|---|---|---|---|---|
| 1 | 19하 | 천단부 | 채균열(Cw=0.3mm미만) | 0.2 | 10.0 | | 10.00 | m | 1 | 10.00 | |
| 2 | 19하 | 천단부 | 채균열(Cw=0.3mm미만) | 0.2 | 10.0 | | 10.00 | m | 1 | 10.00 | |
| 3 | 19하 | 측벽부 | 망상균열 | 0.2 | 5.0 | 1.0 | 5.00 | m <sup>2</sup> | 1 | 5.00 | |
| 4 | 19하 | 측벽부 | 망상균열 | 0.2 | 5.0 | 1.0 | 5.00 | m <sup>2</sup> | 1 | 5.00 | |
| 5 | 21하 | 측벽부 | 망상균열 | 0.2 | 5.0 | 1.0 | 5.00 | m <sup>2</sup> | 1 | 5.00 | |
| 6 | 21하 | 천단부 | 균열(Cw=0.3mm미만) | 0.2 | 10.0 | | 10.00 | m | 1 | 10.00 | |
| 7 | 21하 | 천단부 | 균열(Cw=0.3mm미만) | 0.2 | 10.0 | | 10.00 | m | 1 | 10.00 | |

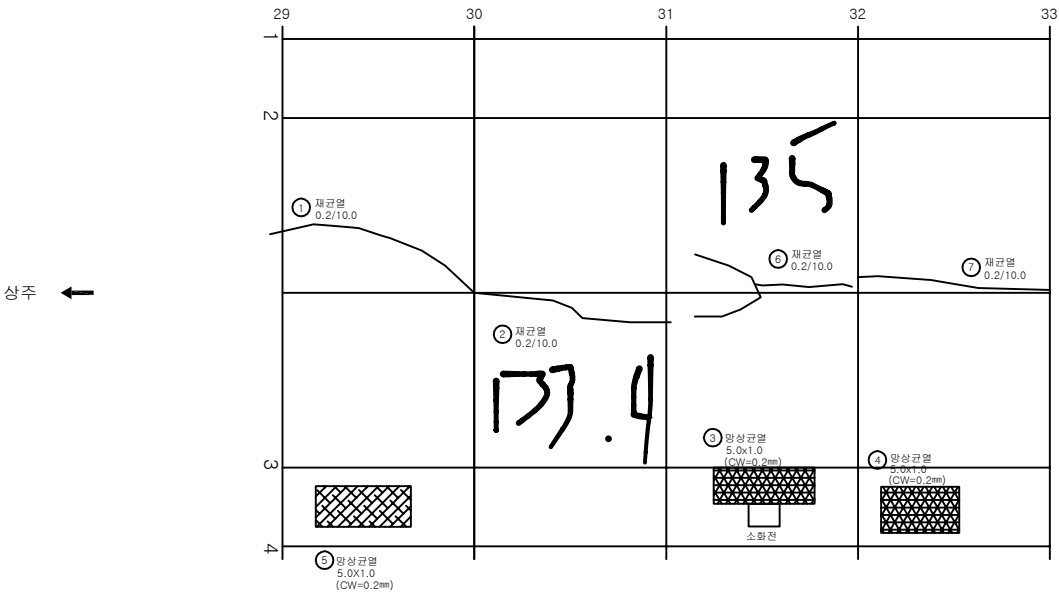
| 번호 | 발생년도 | 부재 | 손상내용 | 손상현황 | | | | | | | 비고 |
|---|---|---|---|---|---|---|---|---|---|---|---|
| 1 | 19하 | 천단부 | 채균열(Cw=0.3mm미만) | 0.2 | 10.0 | | 10.00 | m | 1 | 10.00 | |
| 2 | 19하 | 천단부 | 채균열(Cw=0.3mm미만) | 0.2 | 10.0 | | 10.00 | m | 1 | 10.00 | |
| 4 | 23하 | 천단부 | 채균열(Cw=0.3mm미만) | 0.2 | 10.0 | | 10.00 | m | 1 | 10.00 | |
| 5 | 23하 | 천단부 | 채균열(Cw=0.3mm미만) | 0.2 | 2.5 | | 2.50 | m | 1 | 2.50 | |
| 6 | 23하 | 측벽부 | 망상균열 | 0.2 | 8.0 | 2.0 | 16.00 | m <sup>2</sup> | 1 | 16.00 | |

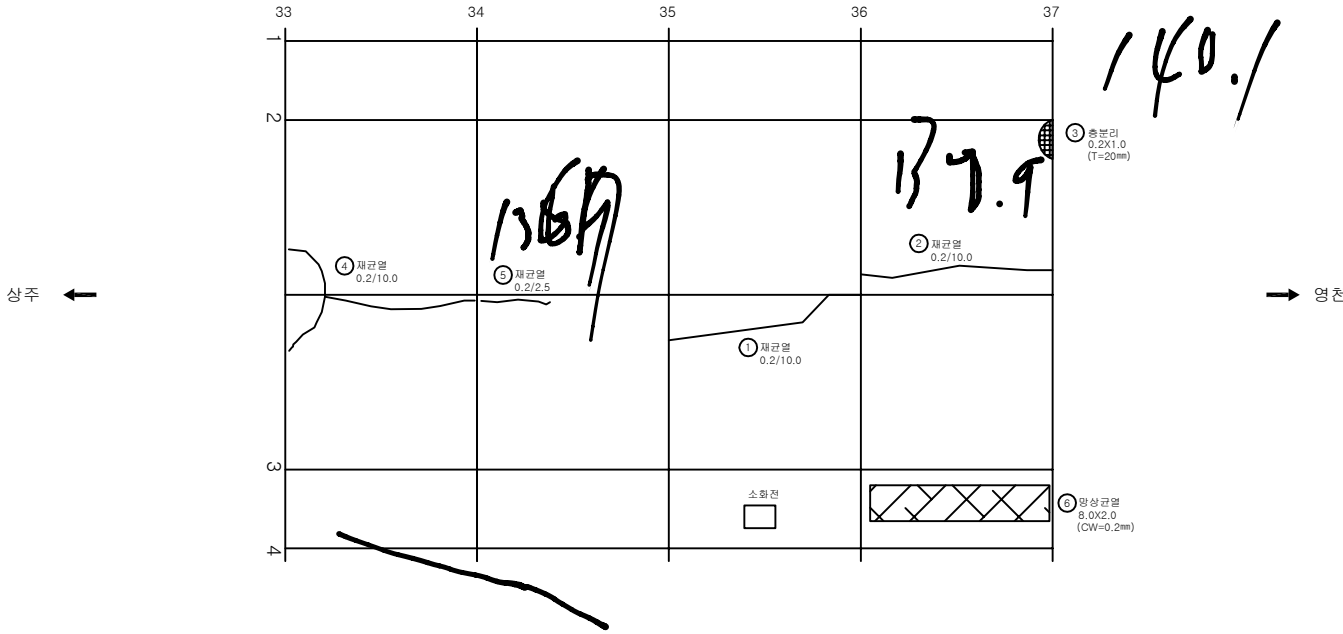
| 번호 | 발생년도 | 부재 | 손상내용 | 손상현황 | | | | | | | 비고 |
|---|---|---|---|---|---|---|---|---|---|---|---|
| 2 | 23하 | 측벽부 | 망상균열 | 0.2 | 3.5 | 2.0 | 7.00 | m <sup>2</sup> | 1 | 7.00 | |
