상주영천고속도로 2024~2025년 시설물 안전점검 용역  
(2025년 상반기 정기안전점검)

# 외 관 조 사 망 도

산법터널(영천방향)

2025.04

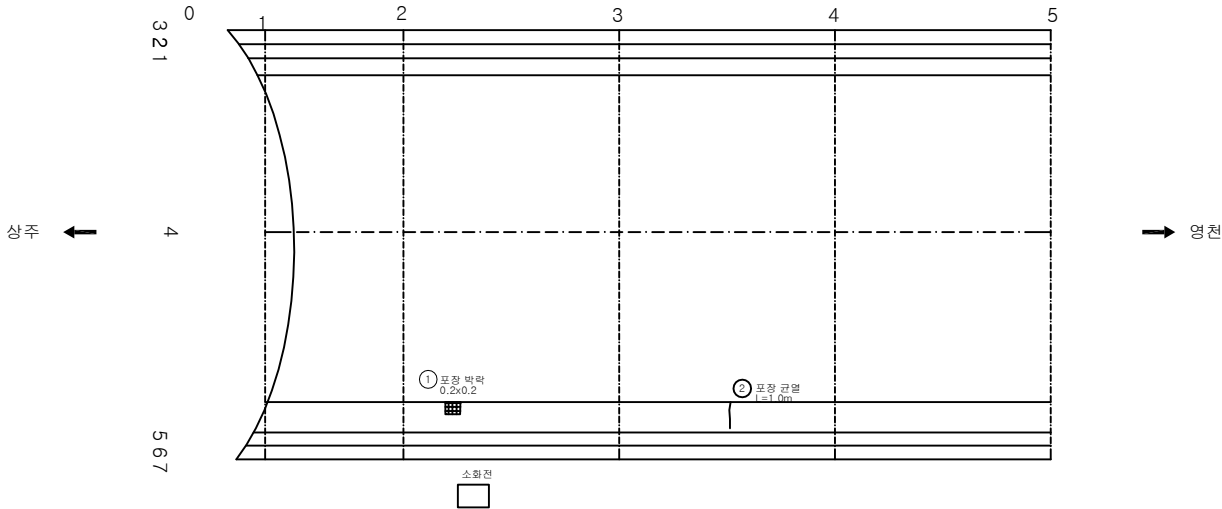
| 번호 | 발생<br>년도 | 부재 | 손상내용 | 손상현황 | | | | | | | 비고 |
|---|---|---|---|---|---|---|---|---|---|---|---|
| 1 | 19하 | 포장 | 포장 박락 | | 0.2 | 0.2 | 0.04 | m <sup>2</sup> | 1 | 0.04 | |
| 2 | 20상 | 포장 | 포장 균열 | | 1.0 | | 1.00 | m | 1 | 1.00 | |

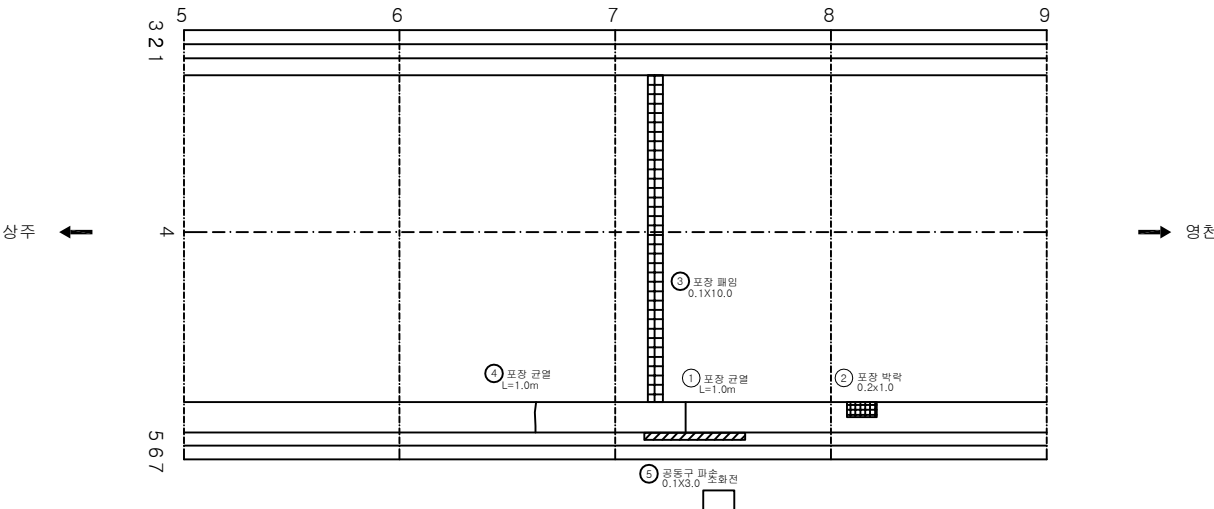
| 도면번호<br>001 |

| 번호 | 발생년도 | 부재 | 손상내용 | 손상현황 | | | | | | | 비고 |
|---|---|---|---|---|---|---|---|---|---|---|---|
| 1 | 19하 | 포장 | 포장 균열 | | 1.0 | | 1.00 | m | 1 | 1.00 | |
| 2 | 19하 | 포장 | 포장 박락 | | 0.2 | 1.0 | 0.20 | m <sup>2</sup> | 1 | 0.20 | |
| 3 | 20상 | 포장 | 포장 뒤틀림 | | 0.1 | 10.0 | 1.00 | m <sup>2</sup> | 1 | 1.00 | |
| 4 | 20상 | 포장 | 포장 균열 | | 1.0 | | 1.00 | m | 1 | 1.00 | |
| 5 | 20상 | 공동구 | 공동구 파손 | | 0.1 | 3.0 | 0.30 | m <sup>2</sup> | 1 | 0.30 | |

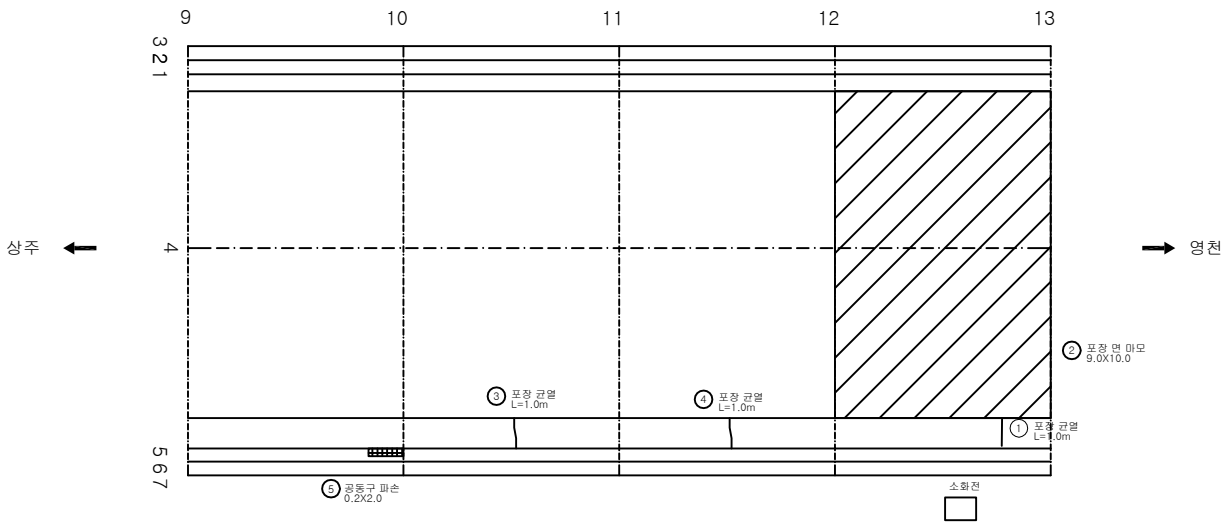
| 철근노출 | 침하 | 열화 | 도면번호<br>002 |

| 번호 | 발생년도 | 부재 | 손상내용 | 손상현황 | | | | | | | 비고 |
|---|---|---|---|---|---|---|---|---|---|---|---|
| 1 | 19하 | 포장 | 포장 균열 | | 1.0 | | 1.00 | m | 1 | 1.00 | |
| 2 | 20상 | 포장 | 포장 마모 | | 9.0 | 10.0 | 90.00 | m <sup>2</sup> | 1 | 90.00 | |
| 3 | 20상 | 포장 | 포장 균열 | | 1.0 | | 1.00 | m | 1 | 1.00 | |
| 4 | 20상 | 포장 | 포장 균열 | | 1.0 | | 1.00 | m | 1 | 1.00 | |
| 5 | 20상 | 공동구 | 공동구 파손 | | 0.2 | 2.0 | 0.40 | m <sup>2</sup> | 1 | 0.40 | |

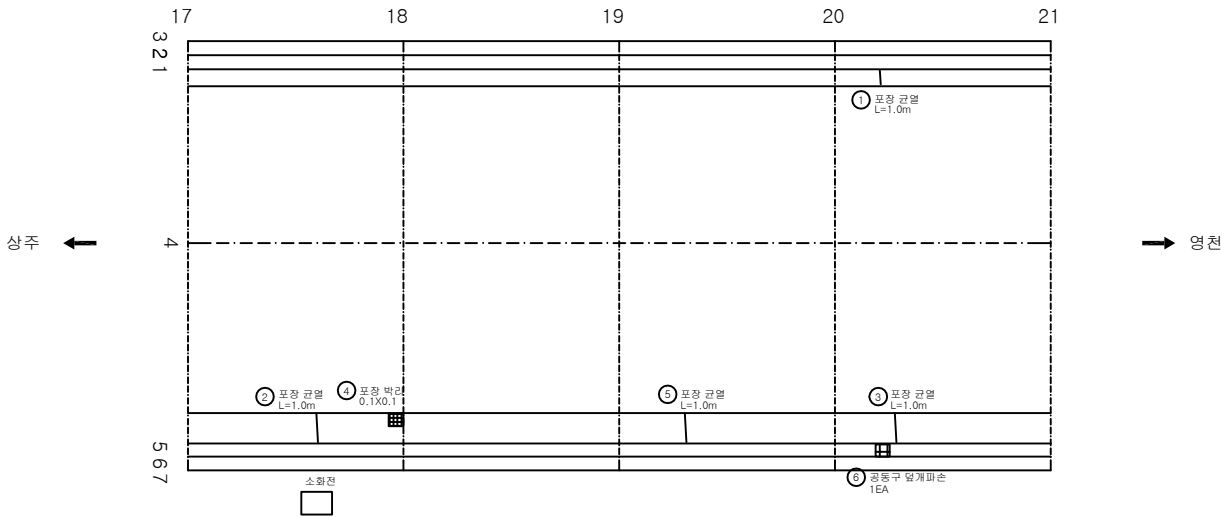
| 철근노출 | 침하 | 열화 | 도면번호<br>004 |

| 번호 | 발생년도 | 부재 | 손상내용 | 손상현황 | | | | | | | 비고 |
|---|---|---|---|---|---|---|---|---|---|---|---|
| 1 | 19하 | 포장 | 포장 균열 | | 1.0 | | 1.00 | m | 1 | 1.00 | |
| 2 | 19하 | 포장 | 포장 균열 | | 1.0 | | 1.00 | m | 1 | 1.00 | |
| 3 | 19하 | 포장 | 포장 균열 | | 1.0 | | 1.00 | m | 1 | 1.00 | |
| 4 | 20상 | 포장 | 포장 박리 | | 0.1 | 0.1 | 0.01 | m² | 1 | 0.01 | |
| 5 | 20상 | 포장 | 포장 균열 | | 1.0 | | 1.00 | m | 1 | 1.00 | |
| 6 | 24상 | 공동구 | 공동구 덮개파손 | | | | 1.00 | EA | 1 | 1.00 | |

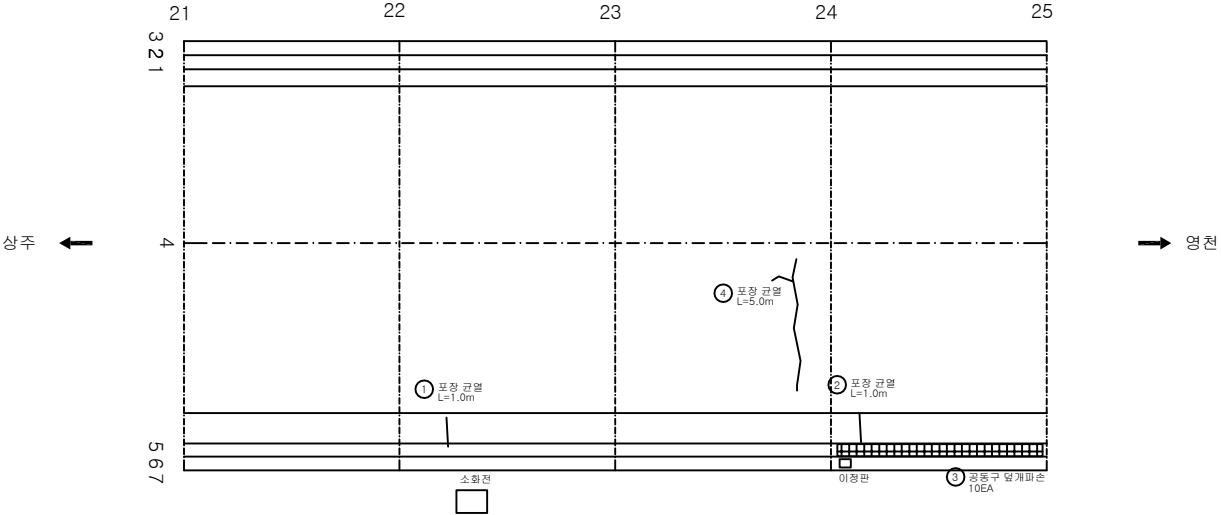
| 도로 | 도로 | 도로 | 도면번호<br>005 |

| 번호 | 발생년도 | 부재 | 손상내용 | 손상현황 | | | | | | | 비고 |
|---|---|---|---|---|---|---|---|---|---|---|---|
| 1 | 19하 | 포장 | 포장 균열 | | 1.0 | | 1.00 | m | 1 | 1.00 | |
| 2 | 19하 | 포장 | 포장 균열 | | 1.0 | | 1.00 | m | 1 | 1.00 | |
| 3 | 24상 | 공동구 | 공동구 덮개파손 | | | | 1.00 | EA | 10 | 10.00 | 25상 보수 |
| 4 | 25상 | 포장 | 포장 균열 | | 5.0 | | 5.00 | m | 1 | 5.00 | |

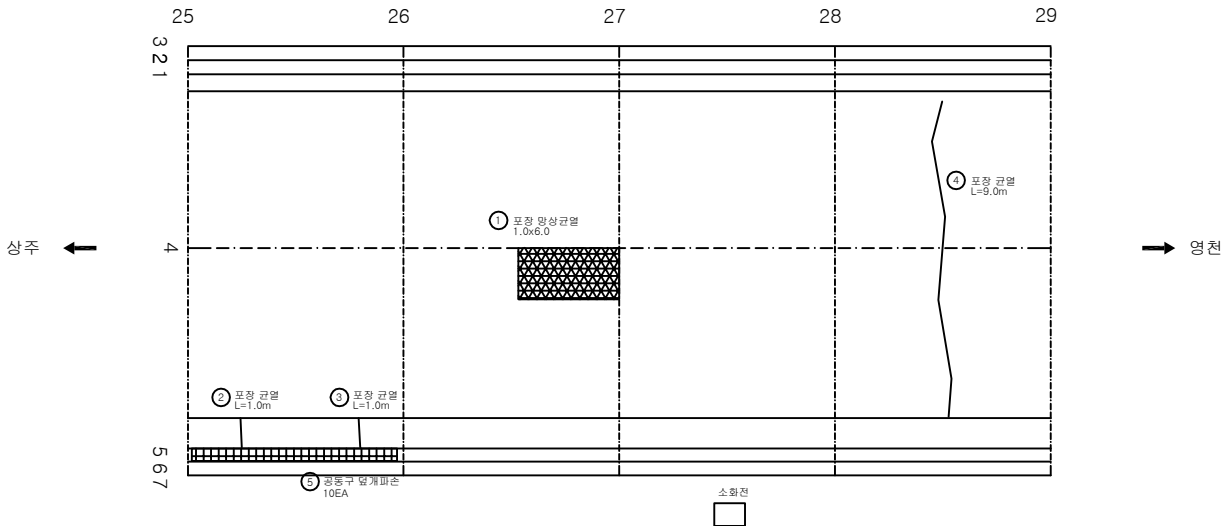
| 윗근로물 | 침하 | 열화 | 도면번호<br>006 |

| 번호 | 발생<br>년도 | 부재 | 손상내용 | 손상현황 | | | | | | | 비고 |
|---|---|---|---|---|---|---|---|---|---|---|---|
| 1 | 19하 | 포장 | 포장 망상균열 | | 1.0 | 6.0 | 6.00 | m <sup>2</sup> | 1 | 6.00 | |
| 2 | 19하 | 포장 | 포장 균열 | | 1.0 | | 1.00 | m | 1 | 1.00 | |
| 3 | 20상 | 포장 | 포장 균열 | | 1.0 | | 1.00 | m | 1 | 1.00 | |
| 4 | 23하 | 포장 | 포장 균열 | | 9.0 | | 9.00 | m | 1 | 9.00 | |
| 5 | 24상 | 공동구 | 공동구 덮개파손 | | | | 1.00 | EA | 10 | 10.00 | 25상 보수 |

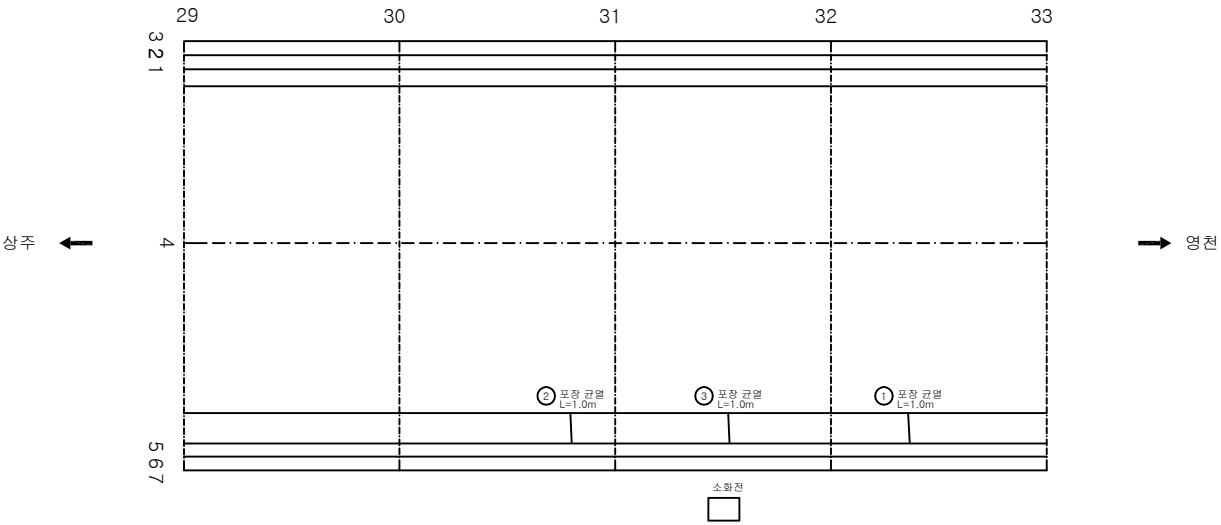
| | 누수, 습윤부 | 박리, 파손 | 침하 | 도 면 번호<br>007 |

| 번호 | 발생년도 | 부재 | 손상내용 | 손상현황 | | | | | | | 비고 |
|---|---|---|---|---|---|---|---|---|---|---|---|
| 1 | 19하 | 포장 | 포장 균열 | | 1.0 | | 1.00 | m | 1 | 1.00 | |
| 2 | 20상 | 포장 | 포장 균열 | | 1.0 | | 1.00 | m | 1 | 1.00 | |
| 3 | 20상 | 포장 | 포장 균열 | | 1.0 | | 1.00 | m | 1 | 1.00 | |

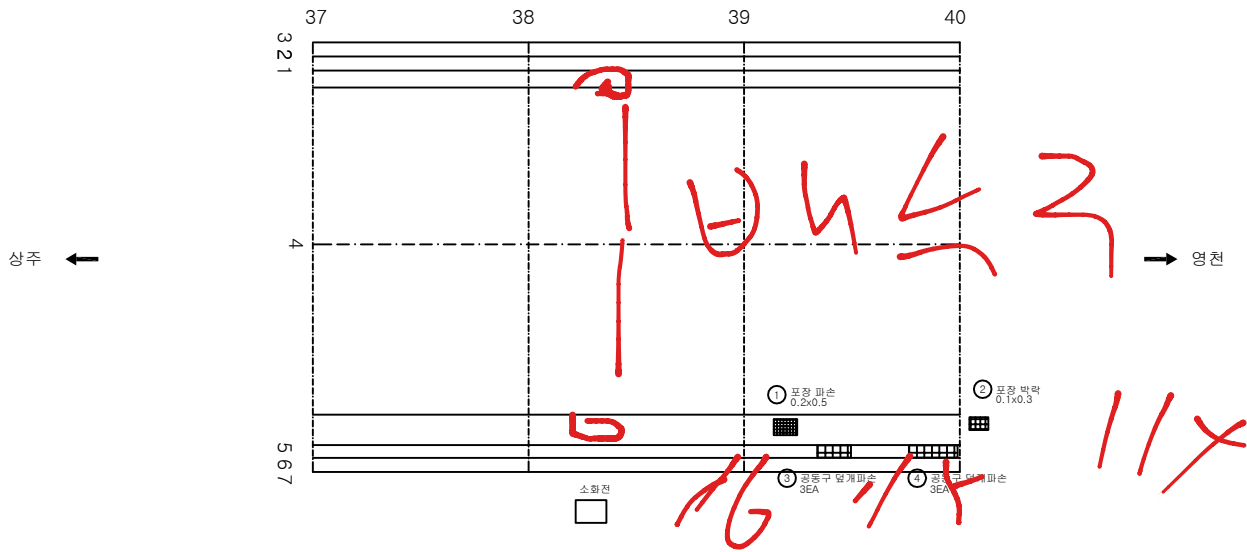
| 번호 | 발생년도 | 부재 | 손상내용 | 손상현황 | | | | | | | 비고 |
|---|---|---|---|---|---|---|---|---|---|---|---|
| 4 | 24상 | 공동구 | 공동구 덮개파손 | | | | 1.00 | EA | 3 | 3.00 | 손상변경 |

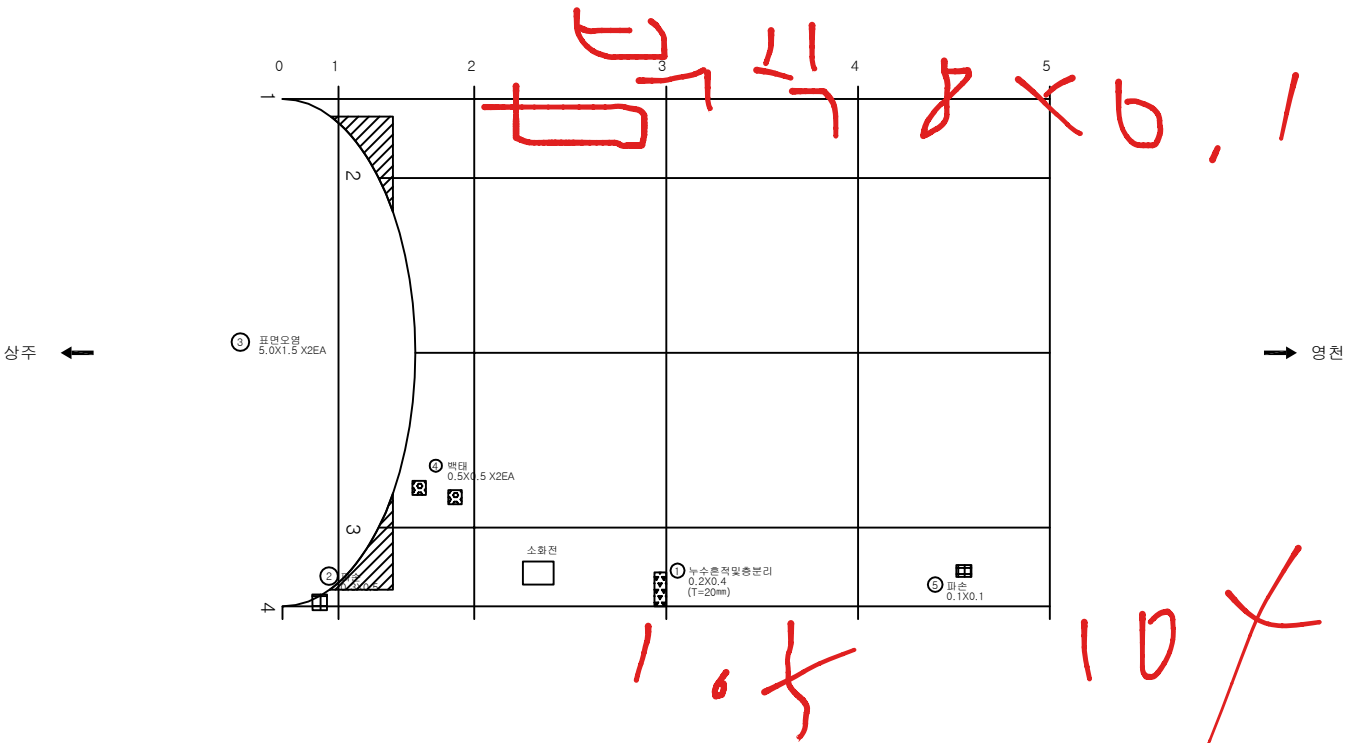
| 번호 | 발생년도 | 부재 | 손상내용 | 손상현황 | | | | | | | 비고 |
|---|---|---|---|---|---|---|---|---|---|---|---|
| 1 | 20상 | 측벽부 | 누수흔적및충분리 | | 0.2 | 0.4 | 0.08 | m <sup>2</sup> | 1 | 0.08 | |

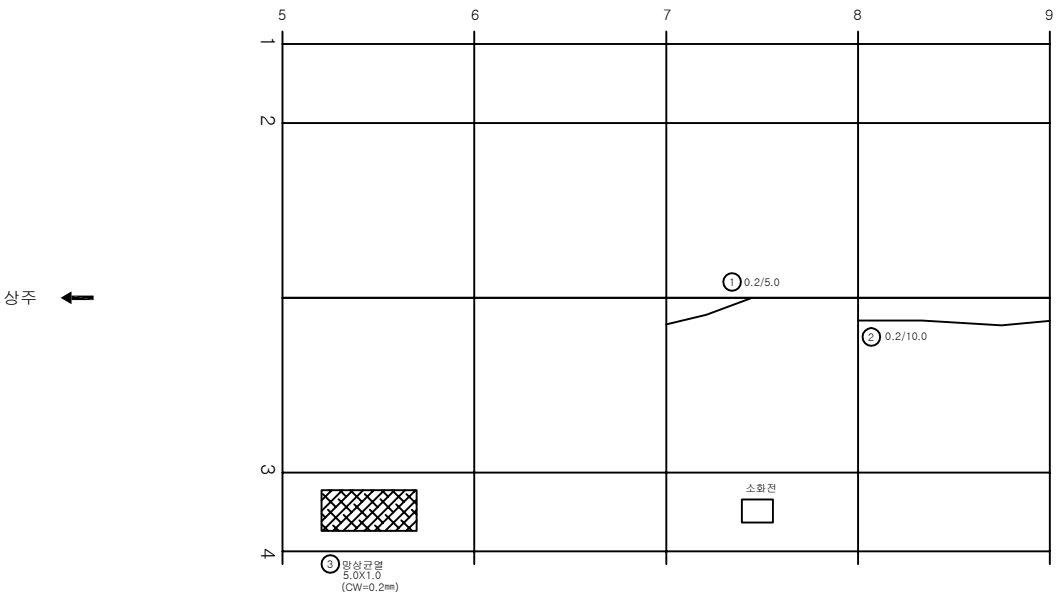
| 번호 | 발생년도 | 부재 | 손상내용 | 손상현황 | | | | | | | 비고 |
|---|---|---|---|---|---|---|---|---|---|---|---|
| 1 | 19하 | 천단부 | 균열(Cw=0.3mm미만) | 0.2 | 5.0 | | 5.00 | m | 1 | 5.00 | |
| 2 | 19하 | 천단부 | 균열(Cw=0.3mm미만) | 0.2 | 10.0 | | 10.00 | m | 1 | 10.00 | |
| 3 | 21하 | 측벽부 | 망상균열 | 0.2 | 5.0 | 1.0 | 5.00 | m <sup>2</sup> | 1 | 5.00 | |

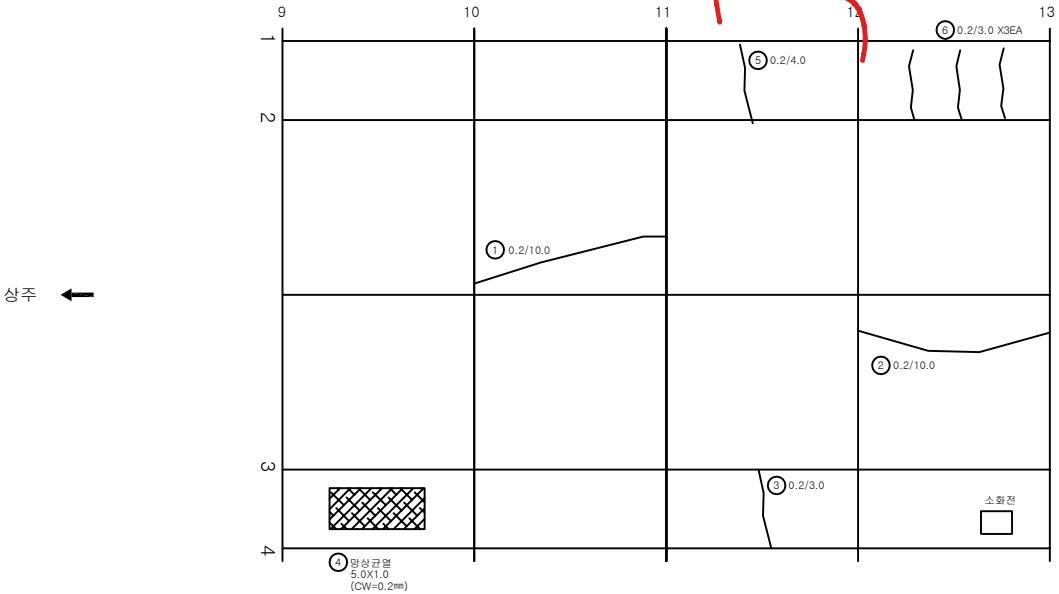
| 번호 | 발생년도 | 부재 | 손상내용 | 손상현황 | | | | | | | 비고 |
|---|---|---|---|---|---|---|---|---|---|---|---|
| 1 | 19하 | 천단부 | 균열(Cw=0.3mm미만) | 0.2 | 10.0 | | 10.00 | m | 1 | 10.00 | |
| 2 | 19하 | 천단부 | 균열(Cw=0.3mm미만) | 0.2 | 10.0 | | 10.00 | m | 1 | 10.00 | |
| 3 | 19하 | 측벽부 | 균열(Cw=0.3mm미만) | 0.2 | 3.0 | | 3.00 | m | 1 | 3.00 | |
| 4 | 21하 | 측벽부 | 망상균열 | 0.2 | 5.0 | 1.0 | 5.00 | m <sup>2</sup> | 1 | 5.00 | |
| 5 | 21하 | 측벽부 | 균열(Cw=0.3mm미만) | 0.2 | 4.0 | | 4.00 | m | 1 | 4.00 | |
| 6 | 23하 | 측벽부 | 균열(Cw=0.3mm미만) | 0.2 | 3.0 | | 3.00 | m | 3 | 9.00 | |

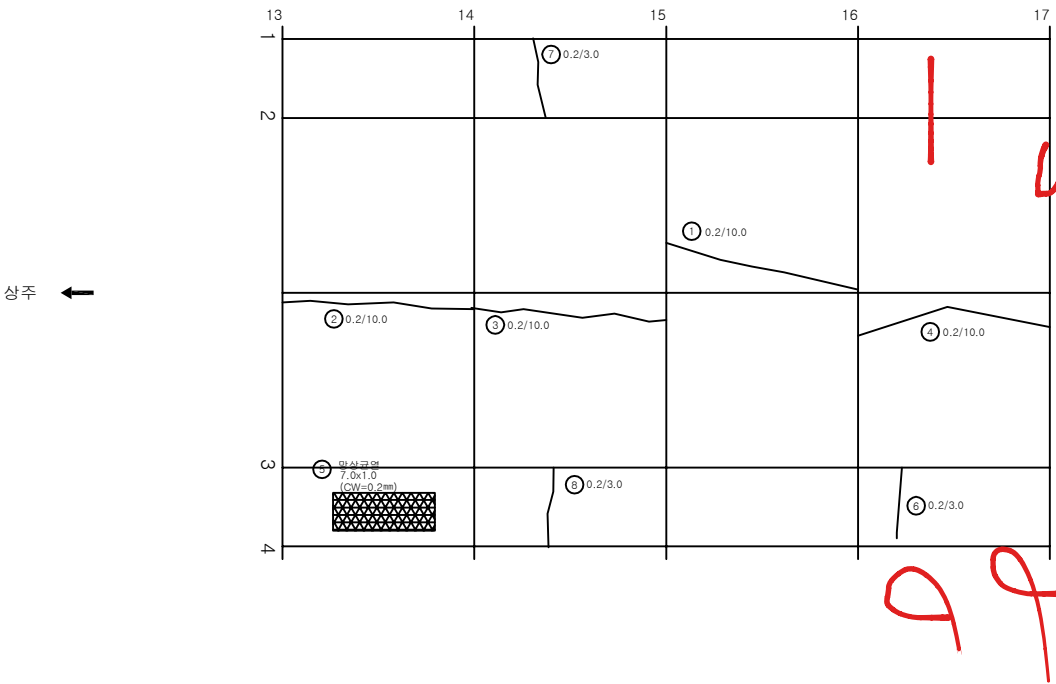
| 번호 | 발생년도 | 부재 | 손상내용 | 손상현황 | | | | | | | 비고 |
|---|---|---|---|---|---|---|---|---|---|---|---|
| 1 | 19하 | 천단부 | 균열(Cw=0.3mm미만) | 0.2 | 10.0 | | 10.00 | m | 1 | 10.00 | |
| 2 | 19하 | 천단부 | 균열(Cw=0.3mm미만) | 0.2 | 10.0 | | 10.00 | m | 1 | 10.00 | |
| 3 | 19하 | 천단부 | 균열(Cw=0.3mm미만) | 0.2 | 10.0 | | 10.00 | m | 1 | 10.00 | |
| 4 | 19하 | 천단부 | 균열(Cw=0.3mm미만) | 0.2 | 10.0 | | 10.00 | m | 1 | 10.00 | |
| 5 | 19하 | 측벽부 | 망상균열 | 0.2 | 7.0 | 1.0 | 7.00 | m <sup>2</sup> | 1 | 7.00 | |
| 6 | 19하 | 측벽부 | 균열(Cw=0.3mm미만) | 0.2 | 3.0 | | 3.00 | m | 1 | 3.00 | |
| 7 | 21하 | 측벽부 | 균열(Cw=0.3mm미만) | 0.2 | 3.0 | | 3.00 | m | 1 | 3.00 | |
| 8 | 21하 | 측벽부 | 균열(Cw=0.3mm미만) | 0.2 | 3.0 | | 3.00 | m | 1 | 3.00 | |

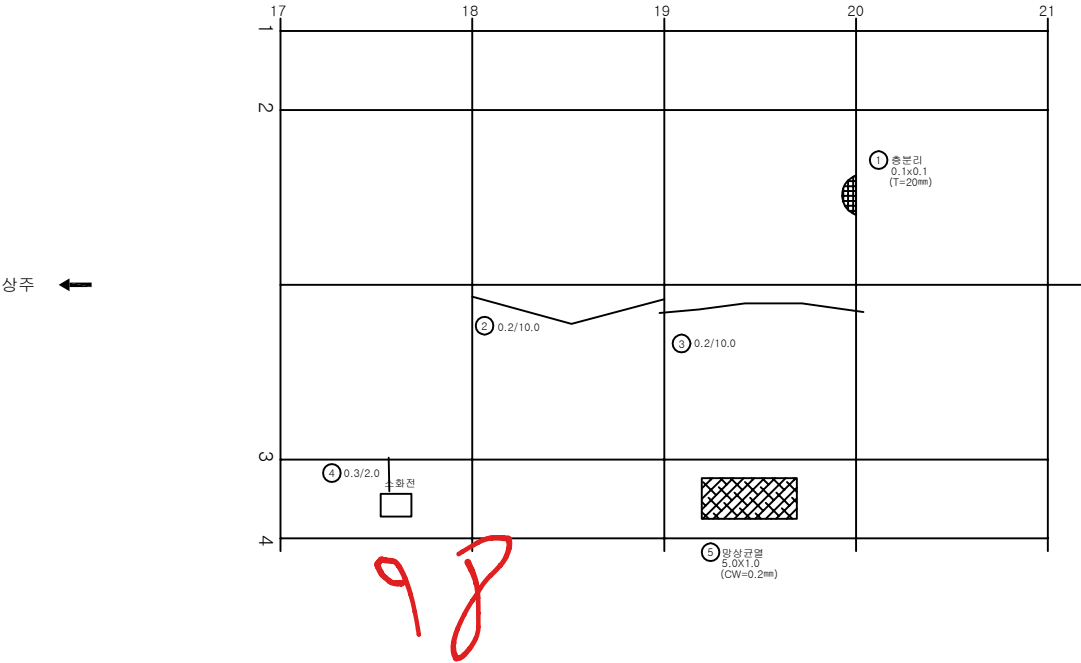
| 번호 | 발생년도 | 부재 | 손상내용 | 손상현황 | | | | | | | 비고 |
|---|---|---|---|---|---|---|---|---|---|---|---|
| 2 | 19하 | 천단부 | 균열(Cw=0.3mm미만) | 0.2 | 10.0 | | 10.00 | m | 1 | 10.00 | |
| 3 | 19하 | 천단부 | 균열(Cw=0.3mm미만) | 0.2 | 10.0 | | 10.00 | m | 1 | 10.00 | |
| 4 | 21하 | 측벽부 | 균열(Cw=0.3mm이상) | 0.3 | 2.0 | | 2.00 | m | 1 | 2.00 | |
| 5 | 21하 | 측벽부 | 망상균열 | 0.2 | 5.0 | 1.0 | 5.00 | m <sup>2</sup> | 1 | 5.00 | |

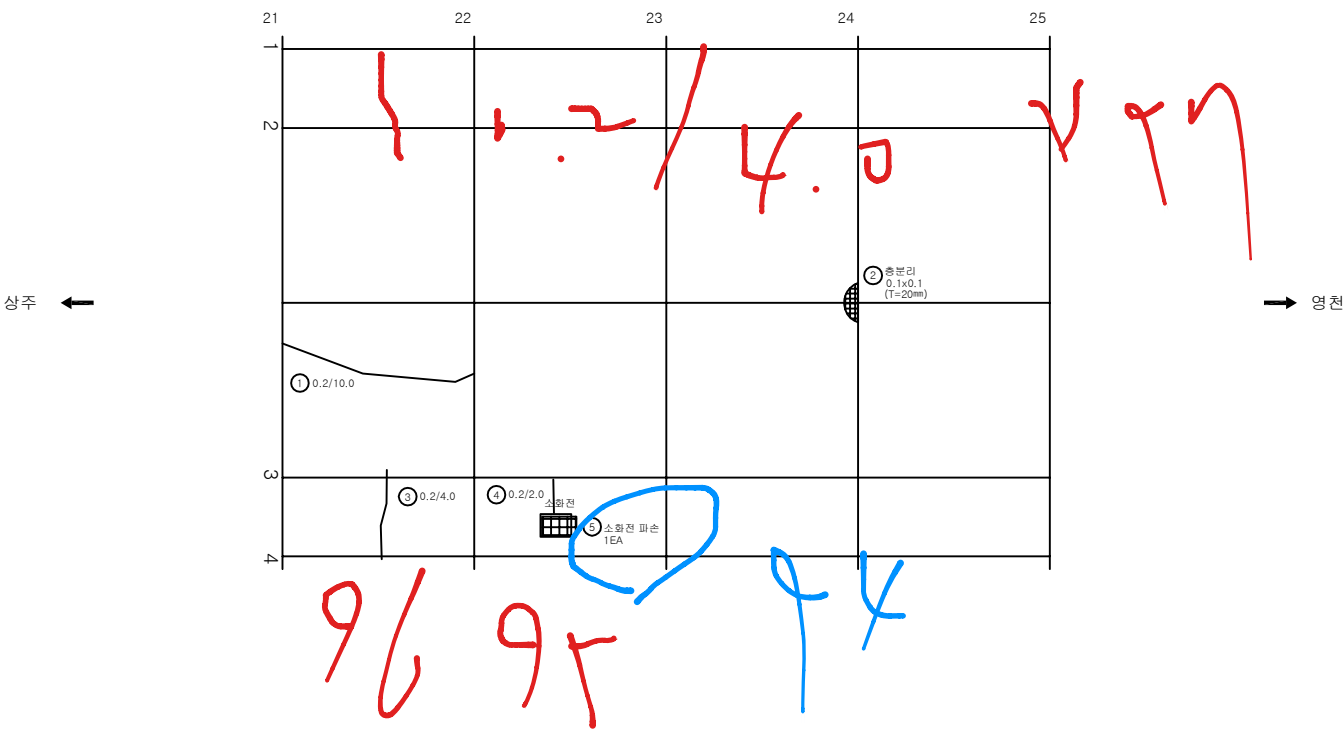
| 번호 | 발생년도 | 부재 | 손상내용 | 손상현황 | | | | | | | 비고 |
|---|---|---|---|---|---|---|---|---|---|---|---|
| 1 | 19하 | 천단부 | 균열(Cw=0.3mm미만) | 0.2 | 10.0 | | 10.00 | m | 1 | 10.00 | |
| 3 | 21하 | 측벽부 | 균열(Cw=0.3mm미만) | 0.2 | 4.0 | | 4.00 | m | 1 | 4.00 | |
| 4 | 21하 | 측벽부 | 균열(Cw=0.3mm미만) | 0.2 | 2.0 | | 2.00 | m | 1 | 2.00 | |

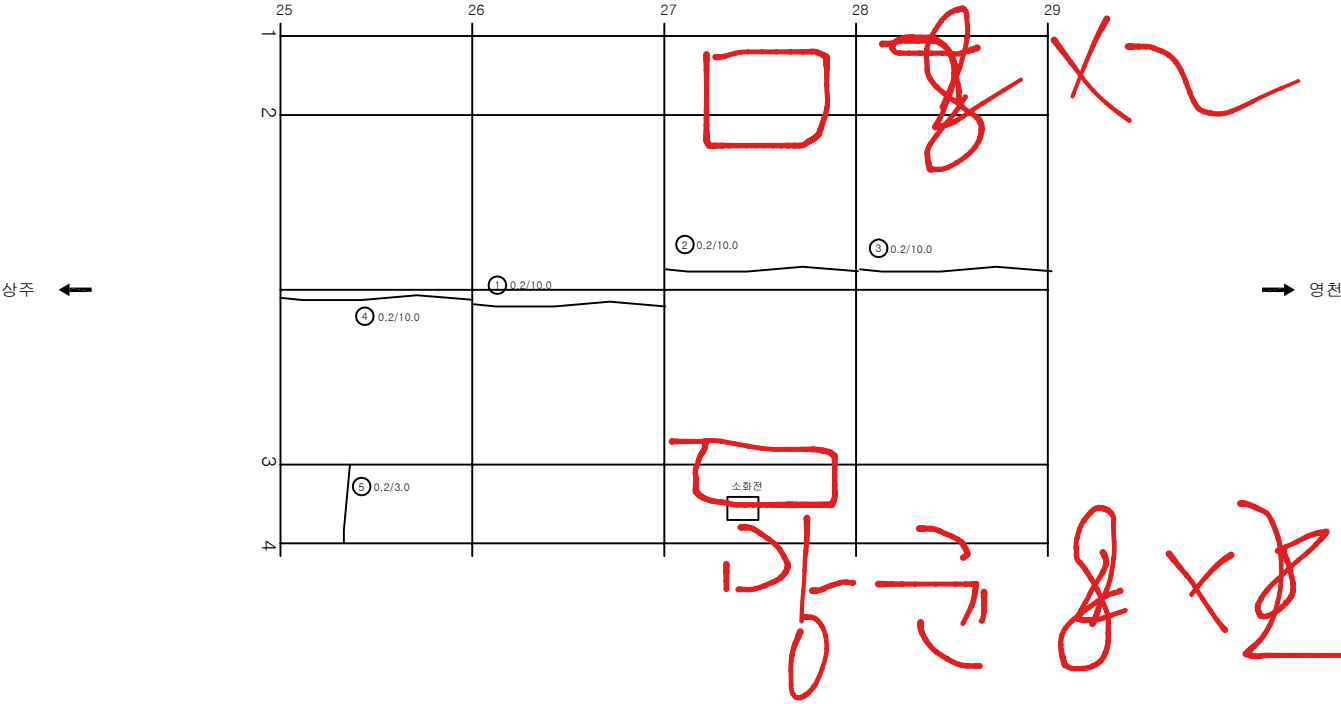
| 번호 | 발생년도 | 부재 | 손상내용 | 손상현황 | | | | | | | 비고 |
|---|---|---|---|---|---|---|---|---|---|---|---|
| 1 | 19하 | 천단부 | 균열(Cw=0.3mm미만) | 0.2 | 10.0 | | 10.00 | m | 1 | 10.00 | |
| 2 | 19하 | 천단부 | 균열(Cw=0.3mm미만) | 0.2 | 10.0 | | 10.00 | m | 1 | 10.00 | |
| 3 | 19하 | 천단부 | 균열(Cw=0.3mm미만) | 0.2 | 10.0 | | 10.00 | m | 1 | 10.00 | |
| 4 | 19하 | 천단부 | 균열(Cw=0.3mm미만) | 0.2 | 10.0 | | 10.00 | m | 1 | 10.00 | |
| 5 | 19하 | 측벽부 | 균열(Cw=0.3mm미만) | 0.2 | 3.0 | | 3.00 | m | 1 | 3.00 | |

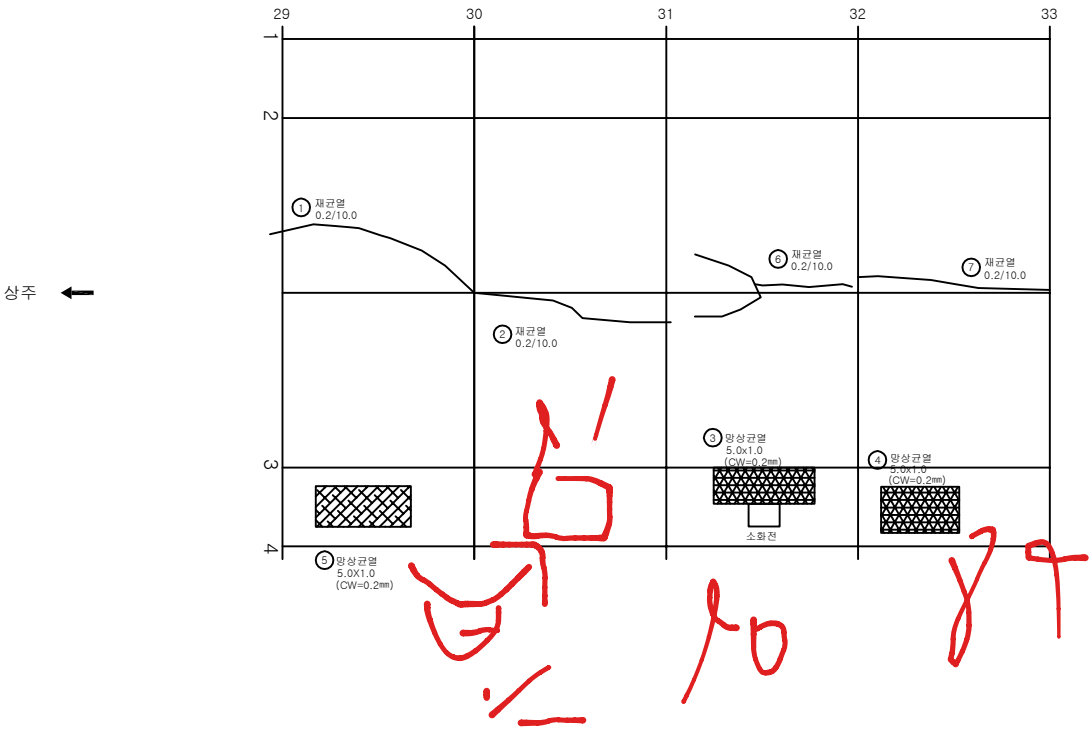
| 번호 | 발생년도 | 부재 | 손상내용 | 손상현황 | | | | | | | 비고 |
|---|---|---|---|---|---|---|---|---|---|---|---|
| 1 | 19하 | 천단부 | 채균열(Cw=0.3mm미만) | 0.2 | 10.0 | | 10.00 | m | 1 | 10.00 | |
| 2 | 19하 | 천단부 | 채균열(Cw=0.3mm미만) | 0.2 | 10.0 | | 10.00 | m | 1 | 10.00 | |
| 3 | 19하 | 측벽부 | 망상균열 | 0.2 | 5.0 | 1.0 | 5.00 | m <sup>2</sup> | 1 | 5.00 | |
| 4 | 19하 | 측벽부 | 망상균열 | 0.2 | 5.0 | 1.0 | 5.00 | m <sup>2</sup> | 1 | 5.00 | |
| 5 | 21하 | 측벽부 | 망상균열 | 0.2 | 5.0 | 1.0 | 5.00 | m <sup>2</sup> | 1 | 5.00 | |
| 6 | 21하 | 천단부 | 균열(Cw=0.3mm미만) | 0.2 | 10.0 | | 10.00 | m | 1 | 10.00 | |
| 7 | 21하 | 천단부 | 균열(Cw=0.3mm미만) | 0.2 | 10.0 | | 10.00 | m | 1 | 10.00 | |

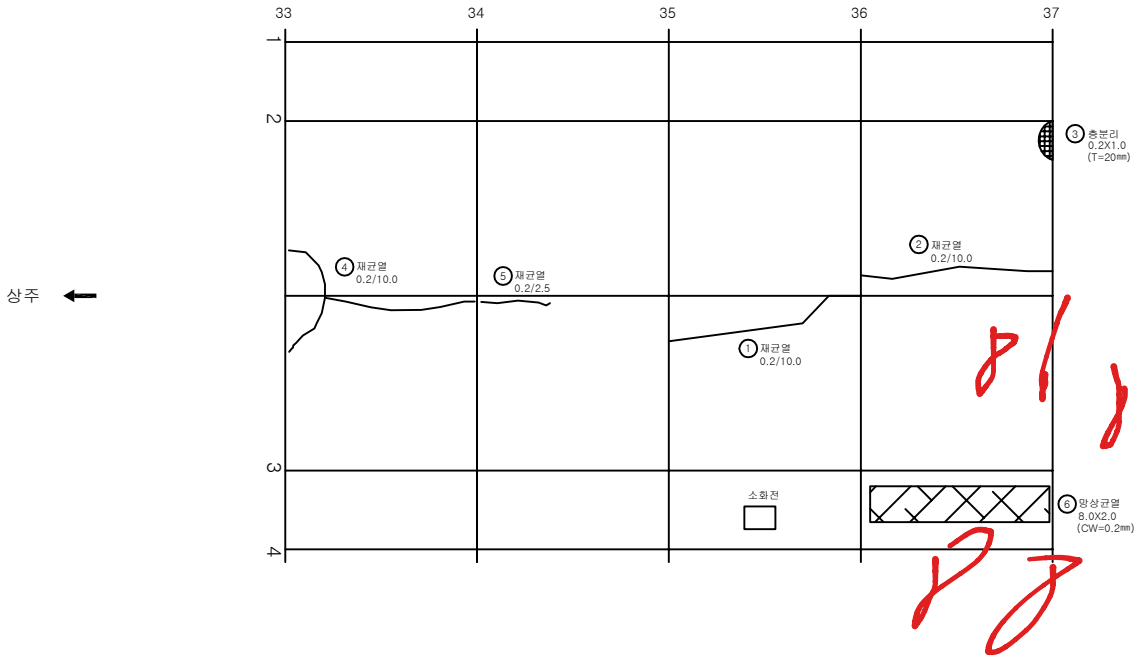
| 번호 | 발생년도 | 부재 | 손상내용 | 손상현황 | | | | | | | 비고 |
|---|---|---|---|---|---|---|---|---|---|---|---|
| 1 | 19하 | 천단부 | 채균열(Cw=0.3mm미만) | 0.2 | 10.0 | | 10.00 | m | 1 | 10.00 | |
| 2 | 19하 | 천단부 | 채균열(Cw=0.3mm미만) | 0.2 | 10.0 | | 10.00 | m | 1 | 10.00 | |
| 4 | 23하 | 천단부 | 채균열(Cw=0.3mm미만) | 0.2 | 10.0 | | 10.00 | m | 1 | 10.00 | |
| 5 | 23하 | 천단부 | 채균열(Cw=0.3mm미만) | 0.2 | 2.5 | | 2.50 | m | 1 | 2.50 | |
| 6 | 23하 | 측벽부 | 망상균열 | 0.2 | 8.0 | 2.0 | 16.00 | m <sup>2</sup> | 1 | 16.00 | |

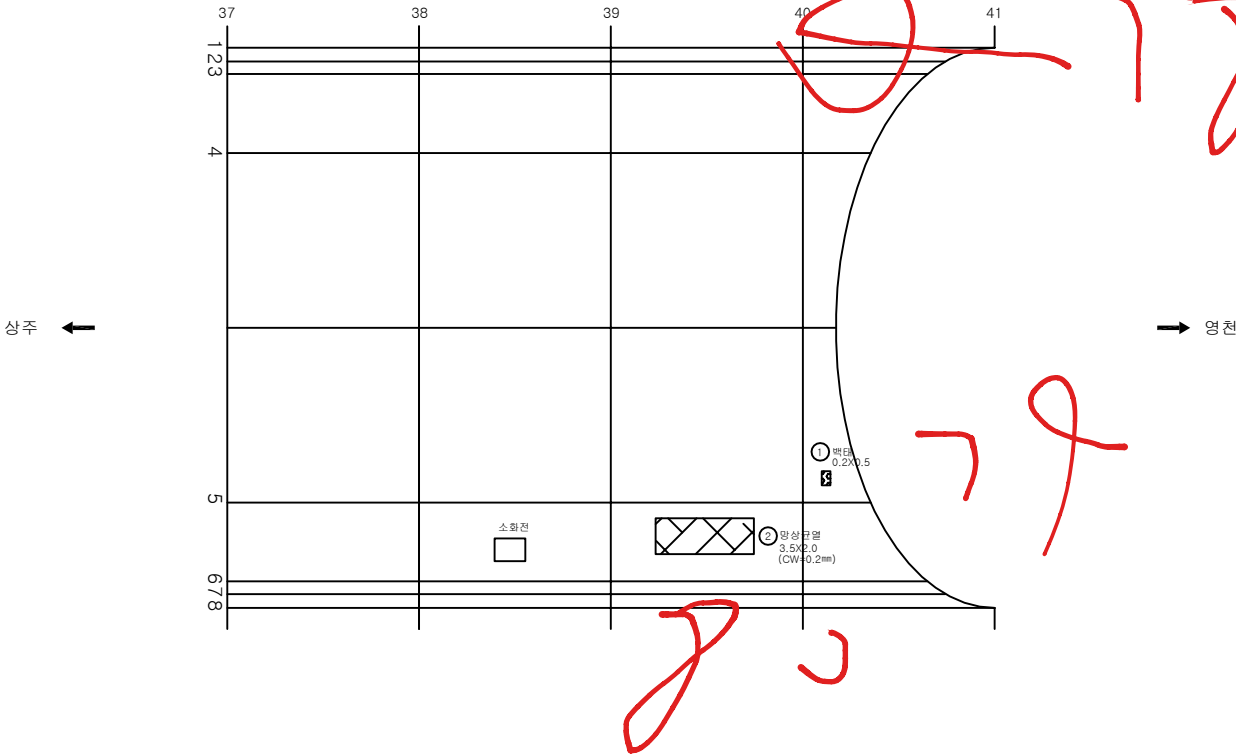
| 번호 | 발생년도 | 부재 | 손상내용 | 손상현황 | | | | | | | 비고 |
|---|---|---|---|---|---|---|---|---|---|---|---|
| 2 | 23하 | 측벽부 | 망상균열 | 0.2 | 3.5 | 2.0 | 7.00 | m <sup>2</sup> | 1 | 7.00 | |
