상주영천고속도로 2024~2025년 시설물 안전점검 용역  
(2025년 상반기 정기안전점검)

# 외 관 조 사 망 도

산법터널(영천방향)

2025.04

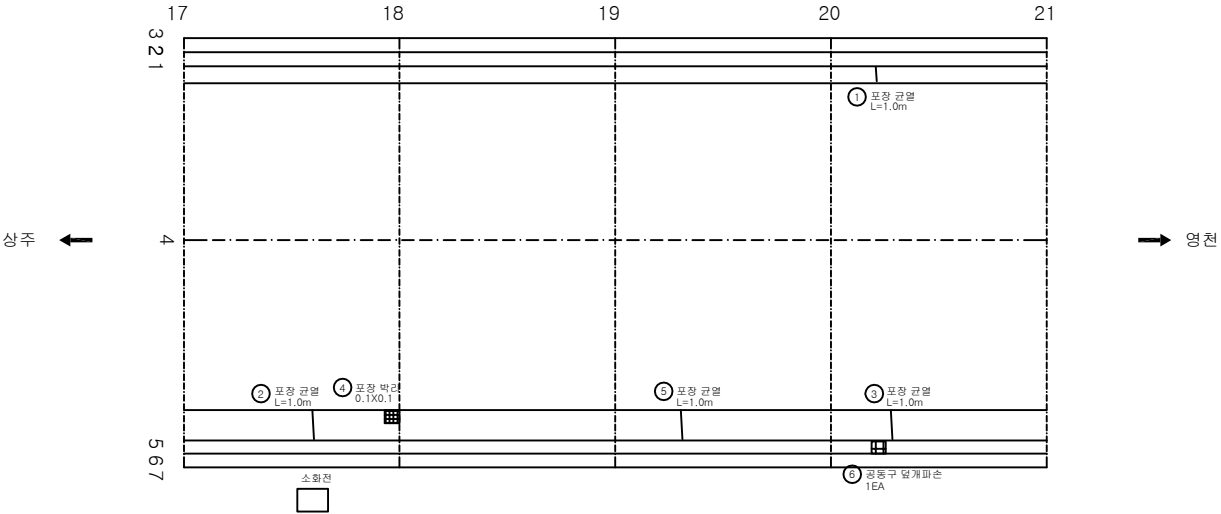
| 철근노출 | 침하 | 열화 | 도면번호<br>005 |

| 번호 | 발생년도 | 부재 | 손상내용 | 손상현황 | | | | | | | 비고 |
|---|---|---|---|---|---|---|---|---|---|---|---|
| 1 | 19하 | 포장 | 포장 균열 | | 1.0 | | 1.00 | m | 1 | 1.00 | |
| 2 | 19하 | 포장 | 포장 균열 | | 1.0 | | 1.00 | m | 1 | 1.00 | |
| 3 | 19하 | 포장 | 포장 균열 | | 1.0 | | 1.00 | m | 1 | 1.00 | |
| 4 | 20상 | 포장 | 포장 박리 | | 0.1 | 0.1 | 0.01 | m² | 1 | 0.01 | |
| 5 | 20상 | 포장 | 포장 균열 | | 1.0 | | 1.00 | m | 1 | 1.00 | |
| 6 | 24상 | 공동구 | 공동구 덮개파손 | | | | 1.00 | EA | 1 | 1.00 | |
