상주영천고속도로 2024~2025년 시설물 안전점검 용역  
(2025년 상반기 정기안전점검)

# 외 관 조 사 망 도

평호터널(상주방향)

2025.04

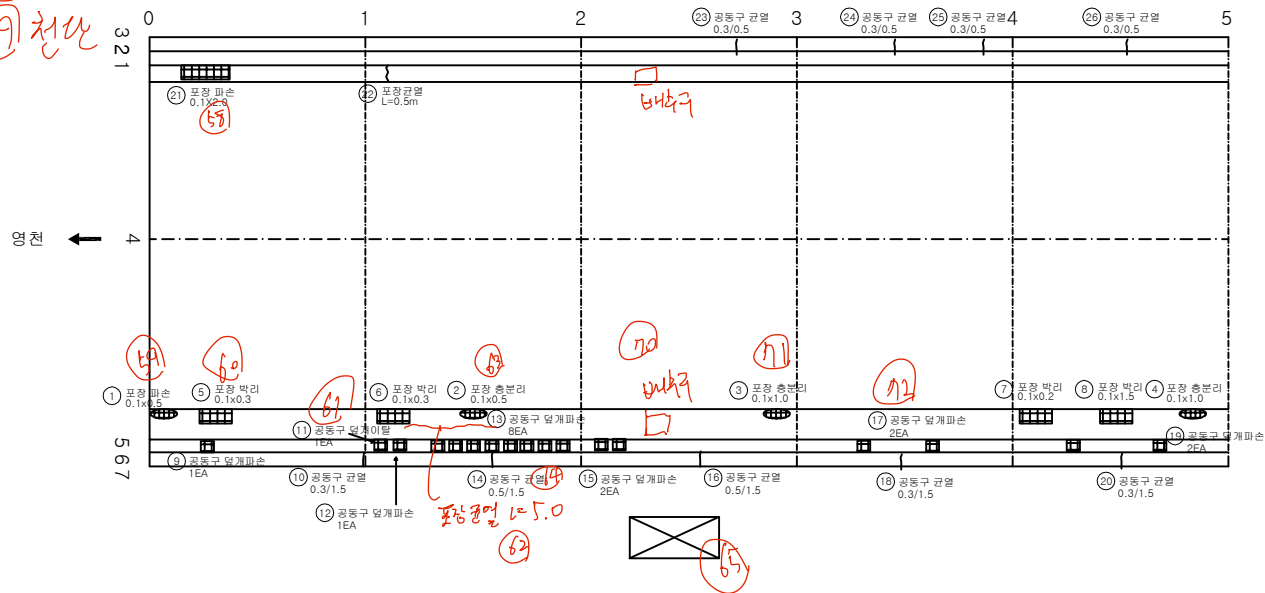
## ID:평호터널(상주)-포장,공동구 Span No.1~5

| 번호 | 발생년도 | 부재 | 손상내용 | 손상현황 | | | | | | | 비고 |
|---|---|---|---|---|---|---|---|---|---|---|---|
| 1 | 19하 | 포장 | 포장 총분리 | | 0.1 | 1.0 | 0.10 | m <sup>2</sup> | 1 | 0.10 | |
| 2 | 20상 | 포장 | 포장 박리 | | 0.1 | 2.0 | 0.20 | m <sup>2</sup> | 1 | 0.20 | |
| 3 | 20상 | 포장 | 포장 박리 | | 0.2 | 0.5 | 0.10 | m <sup>2</sup> | 1 | 0.10 | |
| 4 | 20상 | 공동구 | 공동구 타일탈락 | | | | 1.00 | EA | 1 | 1.00 | 21'상 보수 |
| 5 | 20상 | 공동구 | 공동구 덮개파손 | | | | 1.00 | EA | 3 | 3.00 | |
| 6 | 20상 | 공동구 | 공동구 균열 | 0.3 | 1.5 | | 1.50 | m | 1 | 1.50 | |
| 7 | 20상 | 공동구 | 공동구 균열 | 0.3 | 1.5 | | 1.50 | m | 1 | 1.50 | |
| 8 | 20상 | 공동구 | 공동구 덮개파손 | | | | 1.00 | EA | 2 | 2.00 | |
| 9 | 20상 | 공동구 | 공동구 균열 | 0.2 | 1.5 | | 1.50 | m | 1 | 1.50 | |
| 10 | 20상 | 공동구 | 공동구 덮개파손 | | | | 1.00 | EA | 3 | 3.00 | |
| 11 | 20상 | 공동구 | 공동구 균열 | 0.2 | 1.5 | | 1.50 | m | 1 | 1.50 | |
| 12 | 20상 | 공동구 | 공동구 균열 | 0.2 | 1.5 | | 1.50 | m | 1 | 1.50 | |
| 13 | 21하 | 공동구 | 공동구 균열 | 0.3 | 0.5 | | 0.50 | m | 1 | 0.50 | |
| 14 | 21하 | 공동구 | 공동구 균열 | 0.3 | 0.5 | | 0.50 | m | 1 | 0.50 | |

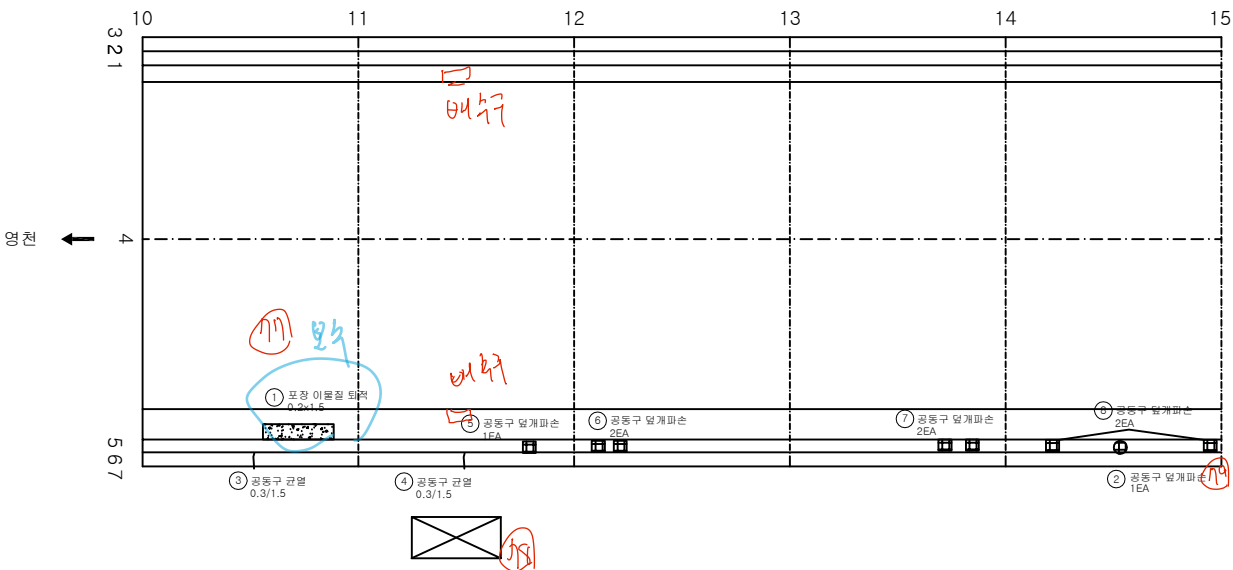
| 번호 | 발생년도 | 부재 | 손상내용 | 손상현황 | | | | | | | 비고 |
|---|---|---|---|---|---|---|---|---|---|---|---|
| 3 | 20상 | 공동구 | 공동구 균열 | 0.3 | 1.5 | | 1.50 | m | 1 | 1.50 | |
| 4 | 20상 | 공동구 | 공동구 균열 | 0.3 | 1.5 | | 1.50 | m | 1 | 1.50 | |

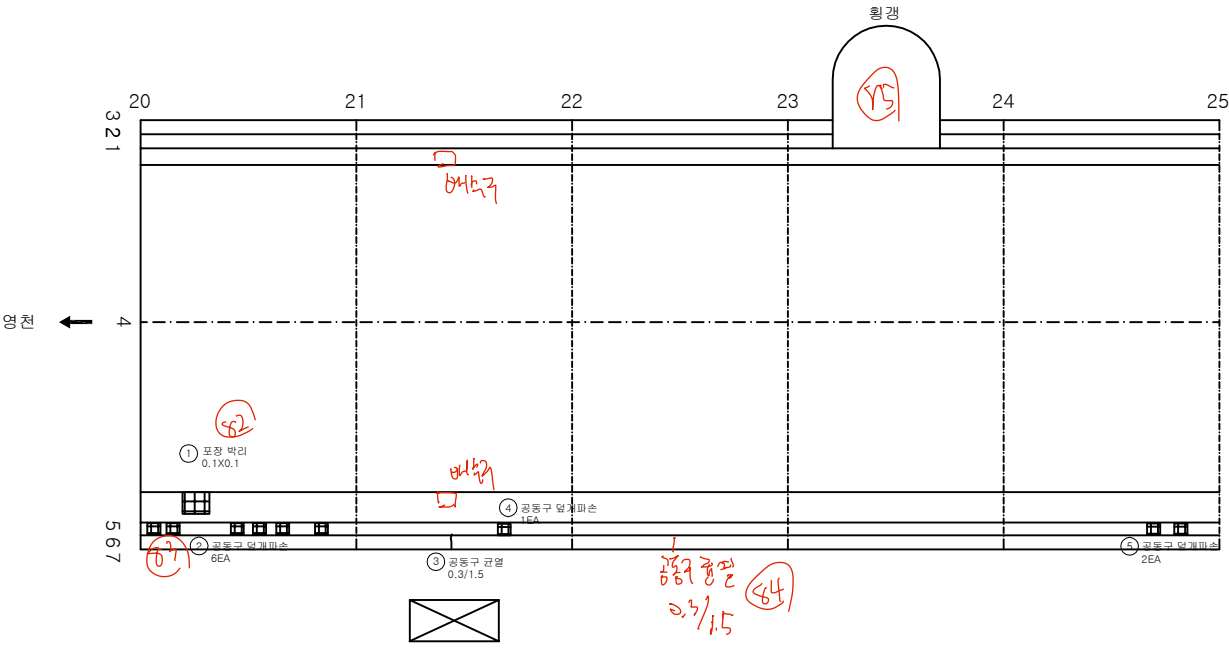
| 번호 | 발생년도 | 부재 | 손상내용 | 손상현황 | | | | | | | 비고 |
|---|---|---|---|---|---|---|---|---|---|---|---|
| 3 | 20상 | 공동구 | 공동구 균열 | 0.3 | 1.5 | | 1.50 | m | 1 | 1.50 | |

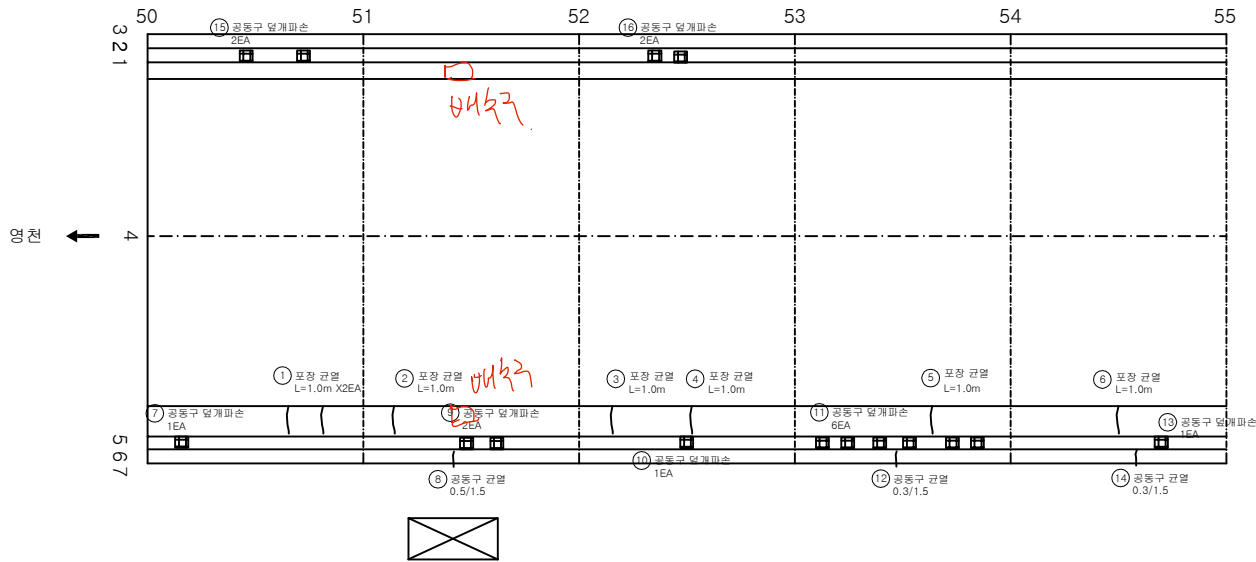
ID:평호터널(상주)-포장,공동구 Span No.51~55

| 번호 | 발생년도 | 부재 | 손상내용 | 손상현황 | | | | | | | 비고 |
|---|---|---|---|---|---|---|---|---|---|---|---|
| 1 | 20상 | 포장 | 포장 균열 | | 1.0 | | 1.00 | m | 1 | 1.00 | |
| 2 | 20상 | 포장 | 포장 균열 | | 1.0 | | 1.00 | m | 2 | 2.00 | |
| 3 | 20상 | 포장 | 포장 균열 | | 1.0 | | 1.00 | m | 1 | 1.00 | |
| 4 | 20상 | 포장 | 포장 균열 | | 1.0 | | 1.00 | m | 1 | 1.00 | |
| 5 | 20상 | 포장 | 포장 균열 | | 1.0 | | 1.00 | m | 1 | 1.00 | |
| 6 | 20상 | 공동구 | 공동구 균열 | 1.0 | 1.5 | | 1.50 | m | 1 | 1.50 | |
| 8 | 20상 | 공동구 | 공동구 균열 | 0.3 | 1.5 | | 1.50 | m | 1 | 1.50 | |
| 10 | 20상 | 공동구 | 공동구 균열 | 0.3 | 1.5 | | 1.50 | m | 1 | 1.50 | |
