상주영천고속도로 2024~2025년 시설물 안전점검 용역  
(2025년 상반기 정기안전점검)

# 외 관 조 사 망 도

평호터널(상주방향)

2025.04

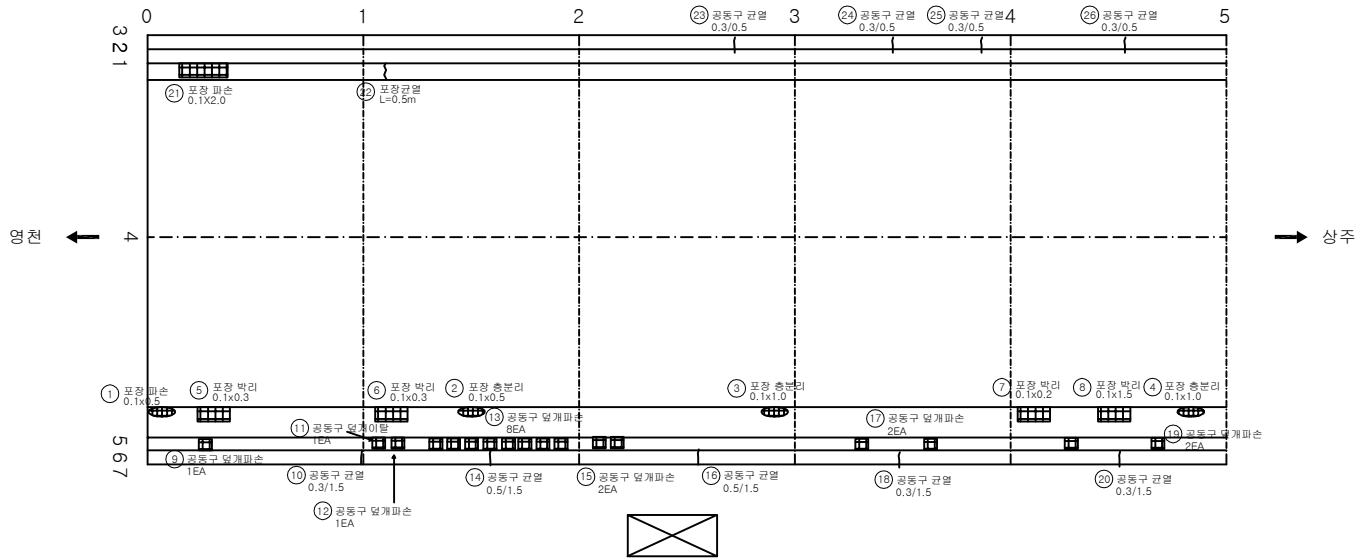
ID:평 호 터 널 (상 주 )-포 장 ,공 동 구 Span No.1~5

| 번호 | 발생<br>년도 | 부재 | 손상내용 | 손상현황 | | | | | | | 비고 |
|---|---|---|---|---|---|---|---|---|---|---|---|
| 1 | 19하 | 포장 | 포장 총분리 | | 0.1 | 1.0 | 0.10 | m <sup>2</sup> | 1 | 0.10 | |
| 2 | 20상 | 포장 | 포장 박리 | | 0.1 | 2.0 | 0.20 | m <sup>2</sup> | 1 | 0.20 | |
| 3 | 20상 | 포장 | 포장 박리 | | 0.2 | 0.5 | 0.10 | m <sup>2</sup> | 1 | 0.10 | |
| 4 | 20상 | 공동구 | 공동구 타일탈락 | | | | 1.00 | EA | 1 | 1.00 | 21'상 보수 |
| 5 | 20상 | 공동구 | 공동구 덮개파손 | | | | 1.00 | EA | 3 | 3.00 | |
| 6 | 20상 | 공동구 | 공동구 균열 | 0.3 | 1.5 | | 1.50 | m | 1 | 1.50 | |
| 7 | 20상 | 공동구 | 공동구 균열 | 0.3 | 1.5 | | 1.50 | m | 1 | 1.50 | |

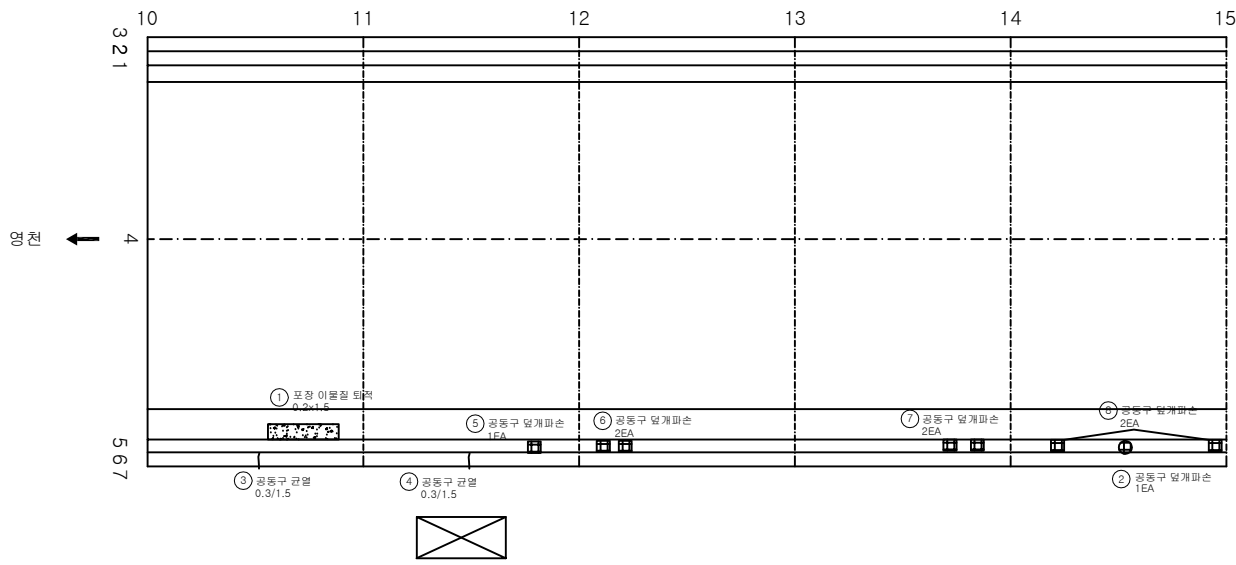
| 번호 | 발생년도 | 부재 | 손상내용 | 손상현황 | | | | | | | 비고 |
|---|---|---|---|---|---|---|---|---|---|---|---|
| 1 | 20상 | 포장 | 포장 균열 | | 1.0 | | 1.00 | m | 1 | 1.00 | |
| 2 | 20상 | 포장 | 포장 균열 | | 1.0 | | 1.00 | m | 2 | 2.00 | |
| 3 | 20상 | 포장 | 포장 균열 | | 1.0 | | 1.00 | m | 1 | 1.00 | |
| 4 | 20상 | 공동구 | 공동구 균열 | 0.5 | 1.5 | | 1.50 | m | 2 | 3.00 | |
| 7 | 20상 | 공동구 | 공동구 균열 | 0.3 | 1.5 | | 1.50 | m | 1 | 1.50 | |
| 8 | 20상 | 공동구 | 공동구 균열 | 1.0 | 1.5 | | 1.50 | m | 1 | 1.50 | |
