상주영천고속도로 2024~2025년 시설물 안전점검 용역  
(2025년 상반기 정기안전점검)

# 외 관 조 사 망 도

평호터널(상주방향)

2025.04

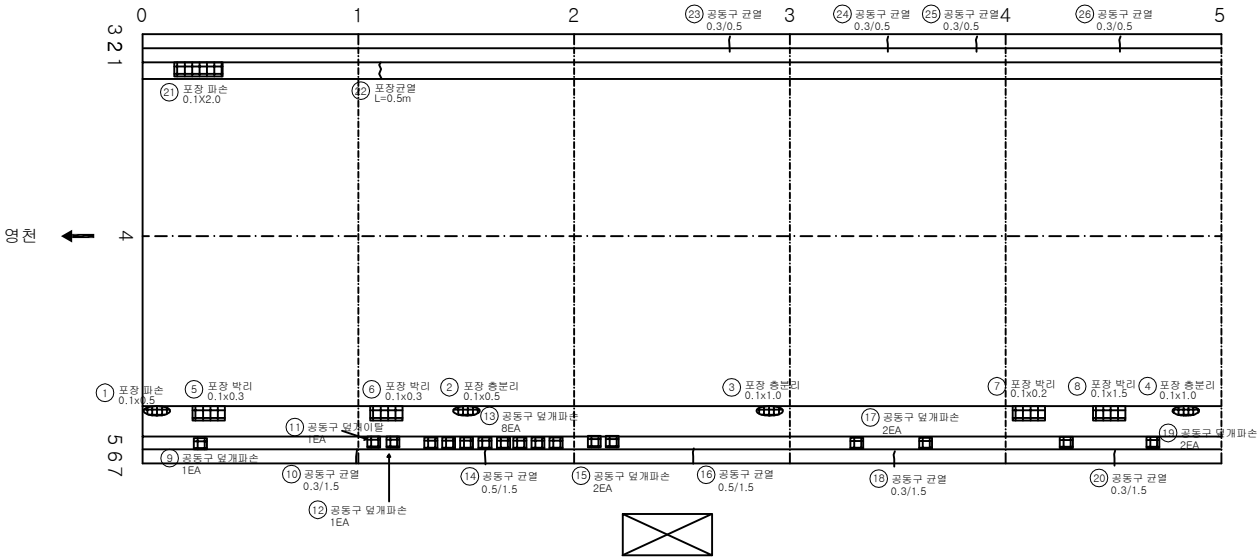
ID:평호터널(상주)-포장,공동구 Span No.1~5

| 번호 | 발생년도 | 부재 | 손상내용 | 손상현황 | | | | | | | 비고 |
|---|---|---|---|---|---|---|---|---|---|---|---|
| 1 | 19하 | 포장 | 포장 파손 | | 0.1 | 0.5 | 0.05 | m <sup>2</sup> | 1 | 0.05 | |
| 2 | 19하 | 포장 | 포장 총분리 | | 0.1 | 0.5 | 0.05 | m <sup>2</sup> | 1 | 0.05 | |
| 3 | 19하 | 포장 | 포장 총분리 | | 0.1 | 1.0 | 0.10 | m <sup>2</sup> | 1 | 0.10 | |
| 4 | 19하 | 포장 | 포장 총분리 | | 0.1 | 1.0 | 0.10 | m <sup>2</sup> | 1 | 0.10 | |
| 5 | 20상 | 포장 | 포장 박리 | | 0.1 | 0.3 | 0.03 | m <sup>2</sup> | 1 | 0.03 | |
| 6 | 20상 | 포장 | 포장 박리 | | 0.1 | 0.3 | 0.03 | m <sup>2</sup> | 1 | 0.03 | |
| 7 | 20상 | 포장 | 포장 박리 | | 0.1 | 0.2 | 0.02 | m <sup>2</sup> | 1 | 0.02 | |
| 8 | 20상 | 포장 | 포장 박리 | | 0.1 | 1.5 | 0.15 | m <sup>2</sup> | 1 | 0.15 | |
| 9 | 20상 | 공동구 | 공동구 덮개파손 | | | | 1.00 | EA | 1 | 1.00 | 25'상 보수 |
| 10 | 20상 | 공동구 | 공동구 균열 | 0.3 | 1.5 | | 1.50 | m | 1 | 1.50 | |
| 11 | 20상 | 공동구 | 공동구 덮개이탈 | | | | 1.00 | EA | 1 | 1.00 | |
| 12 | 20상 | 공동구 | 공동구 덮개파손 | | | | 1.00 | EA | 1 | 1.00 | |
| 13 | 20상 | 공동구 | 공동구 덮개파손 | | | | 1.00 | EA | 8 | 8.00 | |
| 14 | 20상 | 공동구 | 공동구 균열 | 0.5 | 1.5 | | 1.50 | m | 1 | 1.50 | |
| 15 | 20상 | 공동구 | 공동구 덮개파손 | | | | 1.00 | EA | 2 | 2.00 | |
| 16 | 20상 | 공동구 | 공동구 균열 | 0.5 | 1.5 | | 1.50 | m | 1 | 1.50 | |
| 17 | 20상 | 공동구 | 공동구 덮개파손 | | | | 1.00 | EA | 2 | 2.00 | |
| 18 | 20상 | 공동구 | 공동구 균열 | 0.3 | 1.5 | | 1.50 | m | 1 | 1.50 | |
| 19 | 20상 | 공동구 | 공동구 덮개파손 | | | | 1.00 | EA | 2 | 2.00 | |
| 20 | 20상 | 공동구 | 공동구 균열 | 0.3 | 1.5 | | 1.50 | m | 1 | 1.50 | |
| 22 | 21하 | 포장 | 포장 균열 | 0.5 | 0.5 | | 0.50 | m | 1 | 0.50 | |
| 23 | 21하 | 공동구 | 공동구 균열 | 0.3 | 0.5 | | 0.50 | m | 1 | 0.50 | |
| 24 | 21하 | 공동구 | 공동구 균열 | 0.3 | 0.5 | | 0.50 | m | 1 | 0.50 | |
| 25 | 21하 | 공동구 | 공동구 균열 | 0.3 | 0.5 | | 0.50 | m | 1 | 0.50 | |
| 26 | 21하 | 공동구 | 공동구 균열 | 0.3 | 0.5 | | 0.50 | m | 1 | 0.50 | |
