상주영천고속도로 2024~2025년 시설물 안전점검 용역  
(2025년 상반기 정기안전점검)

# 외 관 조 사 망 도

평호터널(영천방향)

2025.04

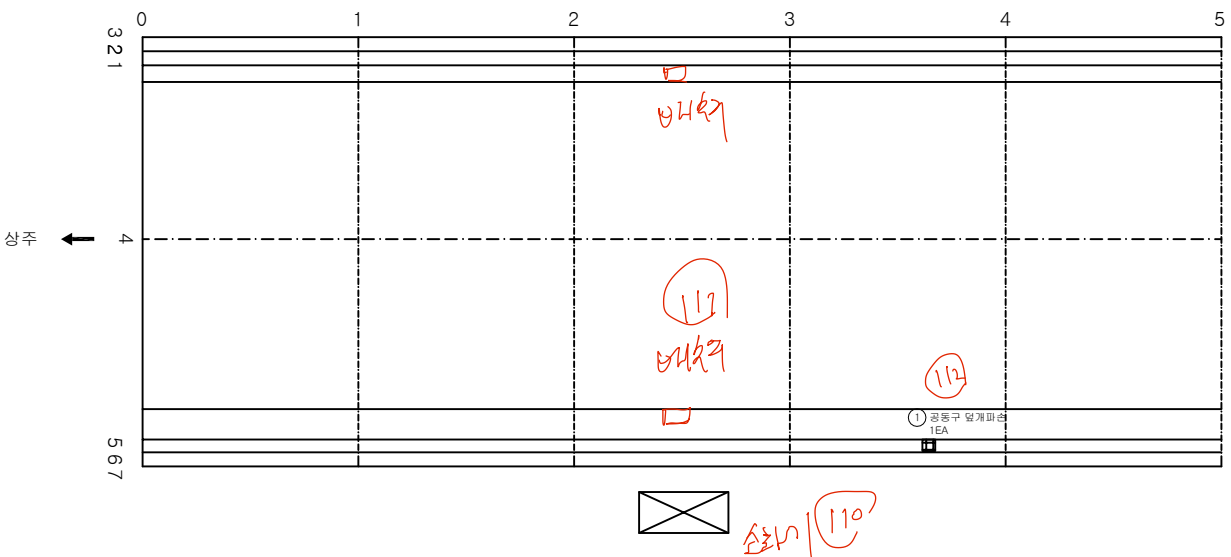
ID:평호터널(영천)-포장,공동구 Span No.1~5

| 번호 | 발생년도 | 부재 | 손상내용 | 손상현황 | | | | | | | 비고 |
|---|---|---|---|---|---|---|---|---|---|---|---|
| 1 | 20상 | 공동구 | 공동구 덮개파손 | | | | 1.00 | EA | 1 | 1.00 | |

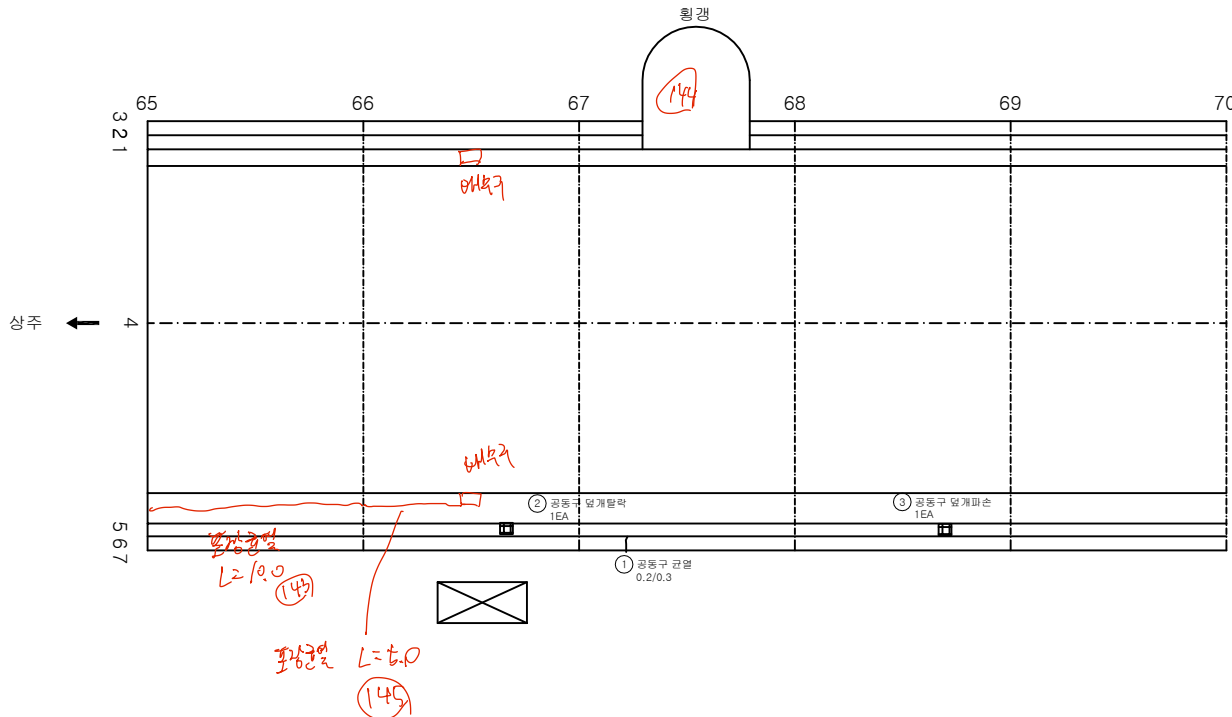
ID:평호터널(영천)-포장,공동구 Span No.66~70

| 번호 | 발생년도 | 부재 | 손상내용 | 손상현황 | | | | | | | 비고 |
|---|---|---|---|---|---|---|---|---|---|---|---|
| 1 | 24상 | 포장 | 포장 균열 | | 4.0 | | 4.00 | m | 1 | 4.00 | |
