상주영천고속도로 2024~2025년 시설물 안전점검 용역  
(2025년 상반기 정기안전점검)

# 외 관 조 사 망 도

평호터널(영천방향)

2025.04

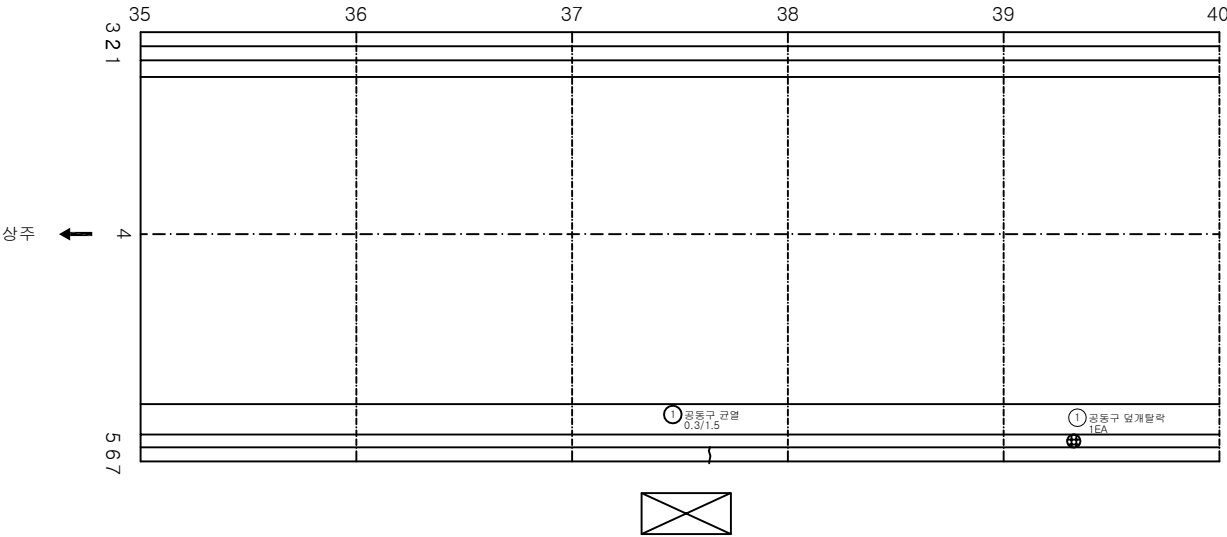
| 번호 | 발생년도 | 부재 | 손상내용 | 손상현황 | | | | | | | 비고 |
|---|---|---|---|---|---|---|---|---|---|---|---|
| 2 | 21하 | 공동구 | 공동구 균열 | 0.3 | 1.5 | | 1.50 | m | 1 | 1.50 | |
