상주영천고속도로 2024~2025년 시설물 안전점검 용역  
(2025년 상반기 정기안전점검)

# 외 관 조 사 망 도

평호터널(영천방향)

2025.04

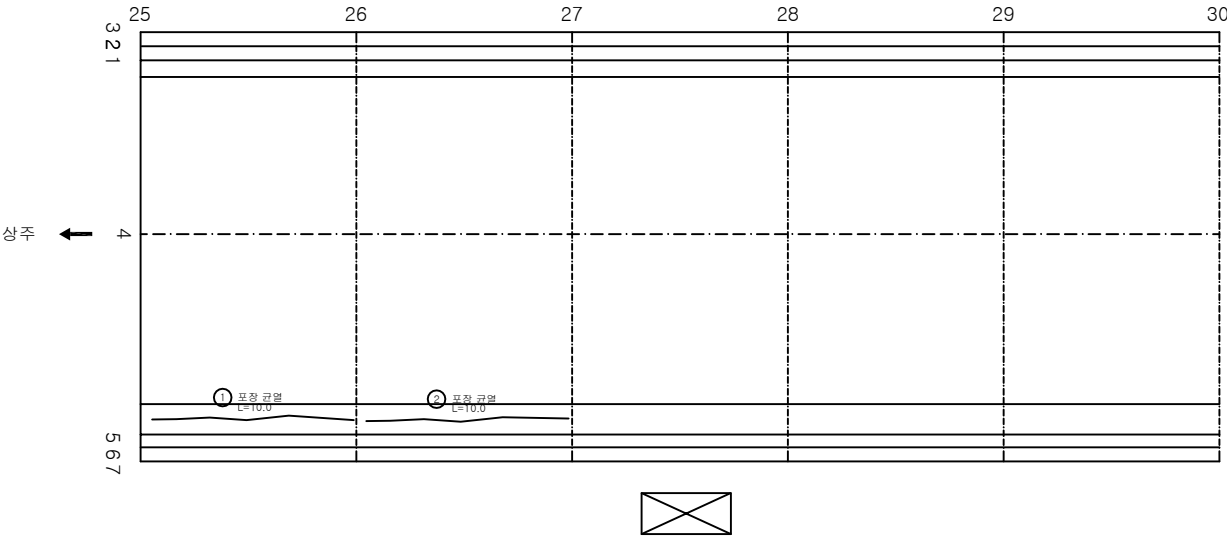
| 번호 | 발생<br>년도 | 부재 | 손상내용 | 손상현황 | | | | | | 비고 | |
|---|---|---|---|---|---|---|---|---|---|---|---|
| 1 | 23하 | 포장 | 포장 균열 | | 10.0 | | 10.00 | m | 1 | 10.00 | |
| 2 | 23하 | 포장 | 포장 균열 | | 10.0 | | 10.00 | m | 1 | 10.00 | |

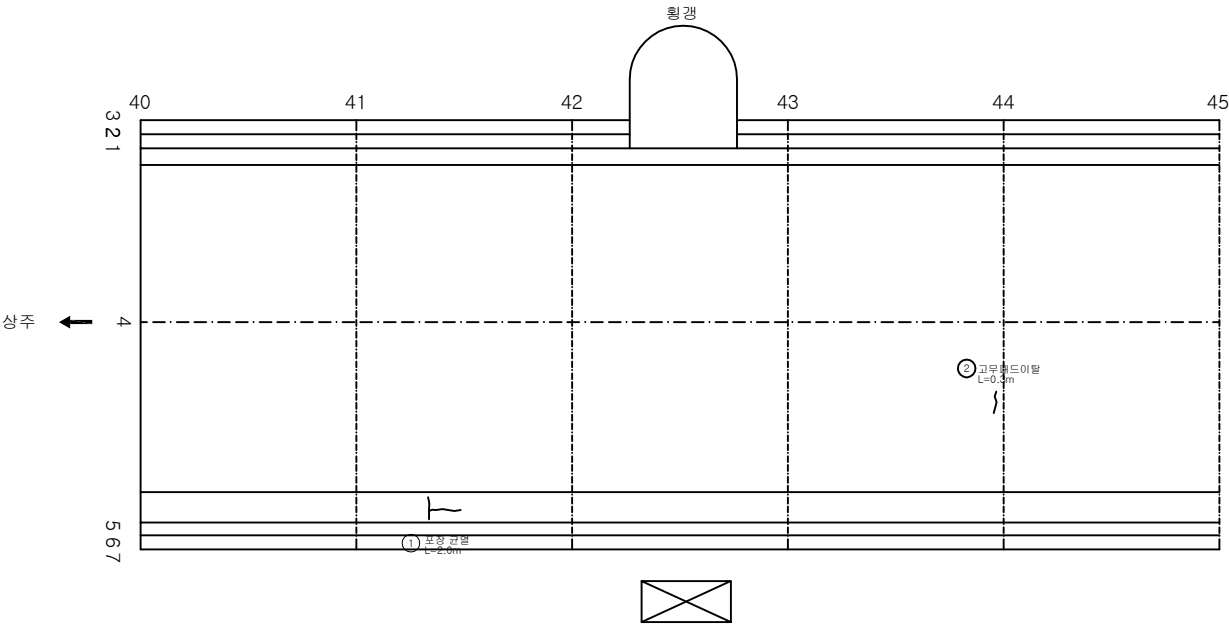
| 번호 | 발생<br>년도 | 부재 | 손상내용 | 손상현황 | | | | | | | 비 고 |
|---|---|---|---|---|---|---|---|---|---|---|---|
| 1 | 20상 | 포장 | 포장 균열 | | 2.0 | | 2.00 | m | 1 | 2.00 | |

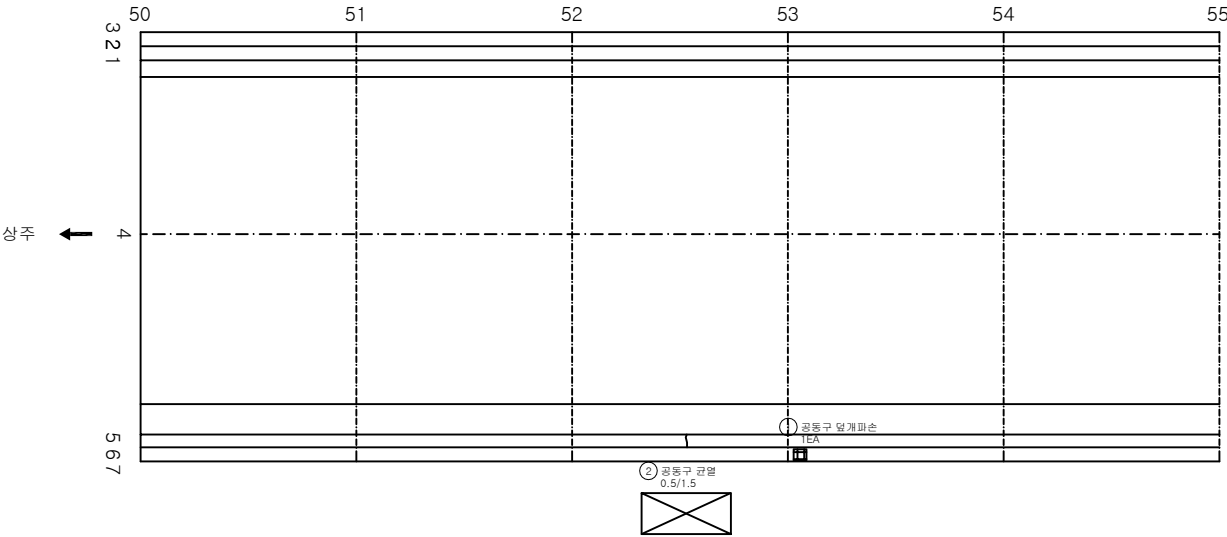
| 번호 | 발생년도 | 부재 | 손상내용 | 손상현황 | | | | | | | 비고 |
|---|---|---|---|---|---|---|---|---|---|---|---|
| 2 | 21상 | 공동구 | 공동구 균열 | 0.5 | 1.5 | | 1.50 | m | 1 | 1.50 | |

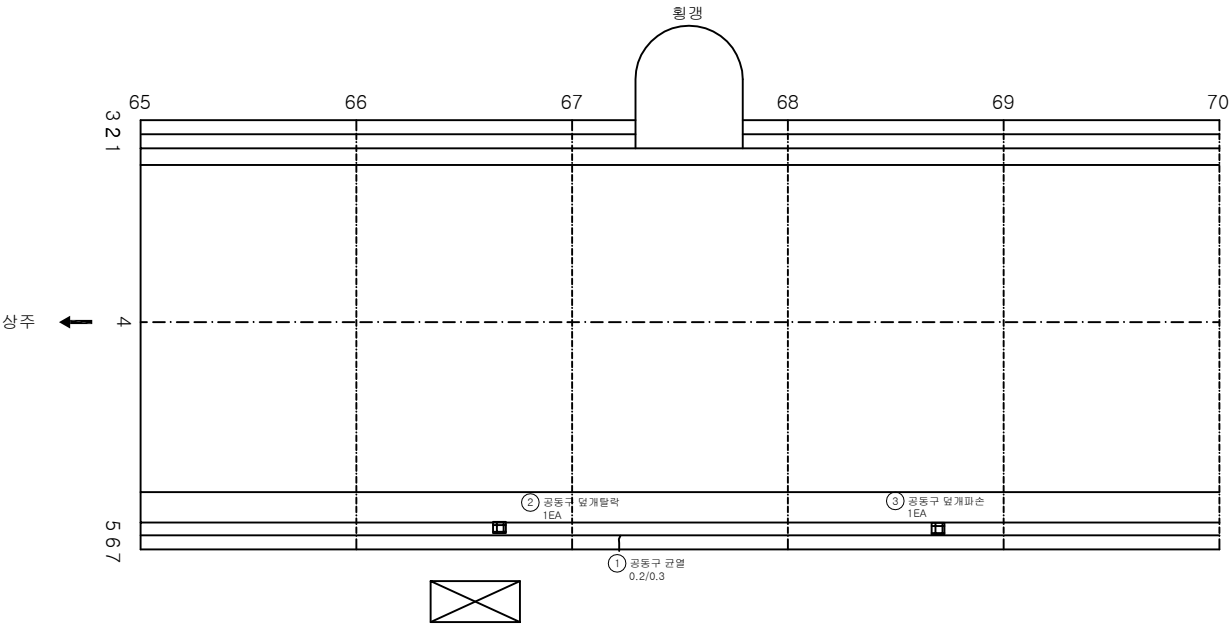
| 번호 | 발생년도 | 부재 | 손상내용 | 손상현황 | | | | | | | 비고 |
|---|---|---|---|---|---|---|---|---|---|---|---|
| 1 | 20상 | 공동구 | 공동구 균열 | 0.2 | 0.3 | | 0.30 | m | 1 | 0.30 | |

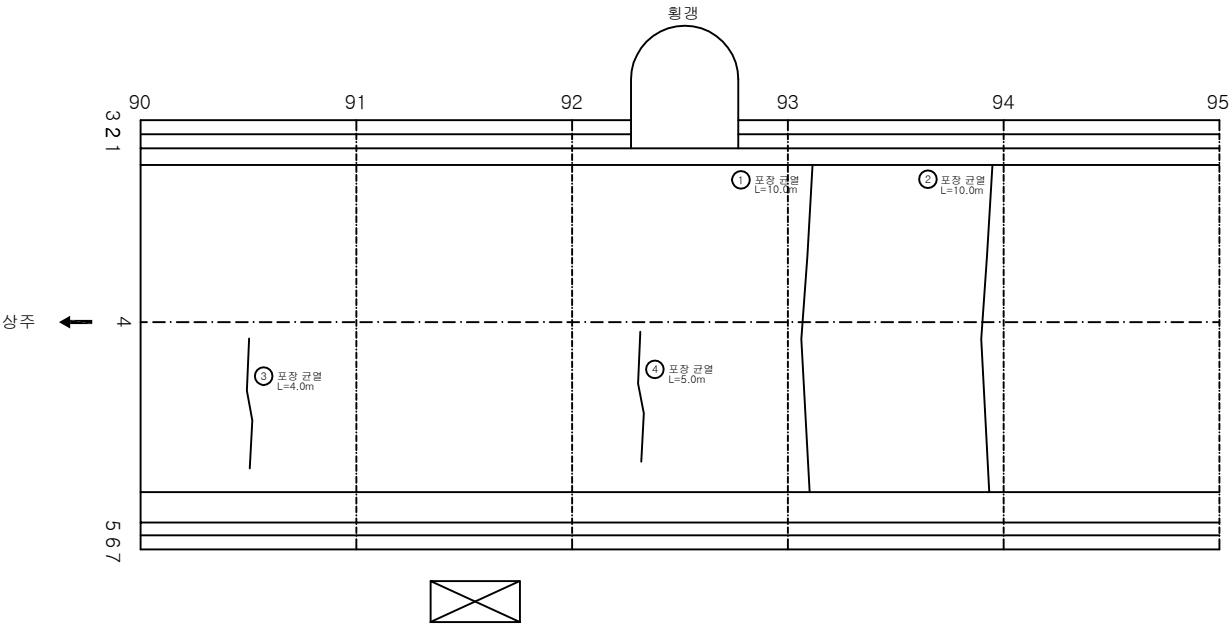
| 번호 | 발생<br>년도 | 부재 | 손상내용 | 손상현황 | | | | | | 비 고 | |
|---|---|---|---|---|---|---|---|---|---|---|---|
| 1 | 19하 | 포장 | 포장 균열 | | 10.0 | | 10.00 | m | 1 | 10.00 | |
| 2 | 19하 | 포장 | 포장 균열 | | 10.0 | | 10.00 | m | 1 | 10.00 | |
| 3 | 23하 | 포장 | 포장 균열 | | 4.0 | | 4.00 | m | 1 | 4.00 | |
| 4 | 25상 | 포장 | 포장 균열 | | 5.0 | | 5.00 | m | 1 | 5.00 | |

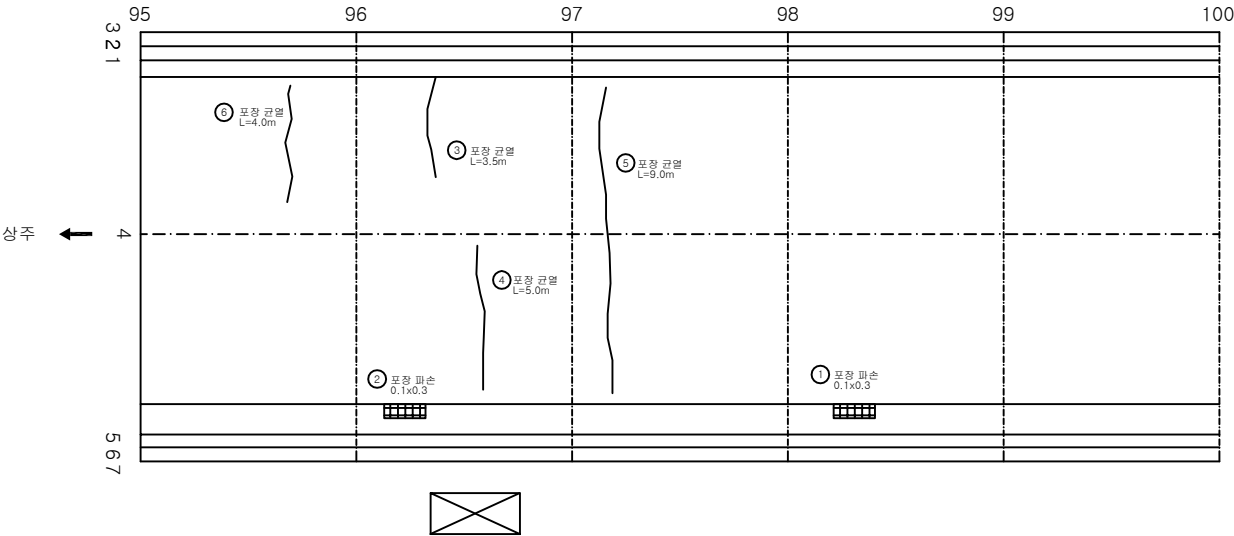
| 번호 | 발생<br>년도 | 부재 | 손상내용 | 손상현황 | | | | | | | 비 고 |
|---|---|---|---|---|---|---|---|---|---|---|---|
| 3 | 20상 | 포장 | 포장 균열 | | 3.5 | | 3.50 | m | 1 | 3.50 | |
| 4 | 20상 | 포장 | 포장 균열 | | 5.0 | | 5.00 | m | 1 | 5.00 | |
| 5 | 20상 | 포장 | 포장 균열 | | 9.0 | | 9.00 | m | 1 | 9.00 | |
| 6 | 24상 | 포장 | 포장 균열 | | 4.0 | | 4.00 | m | 1 | 4.00 | |

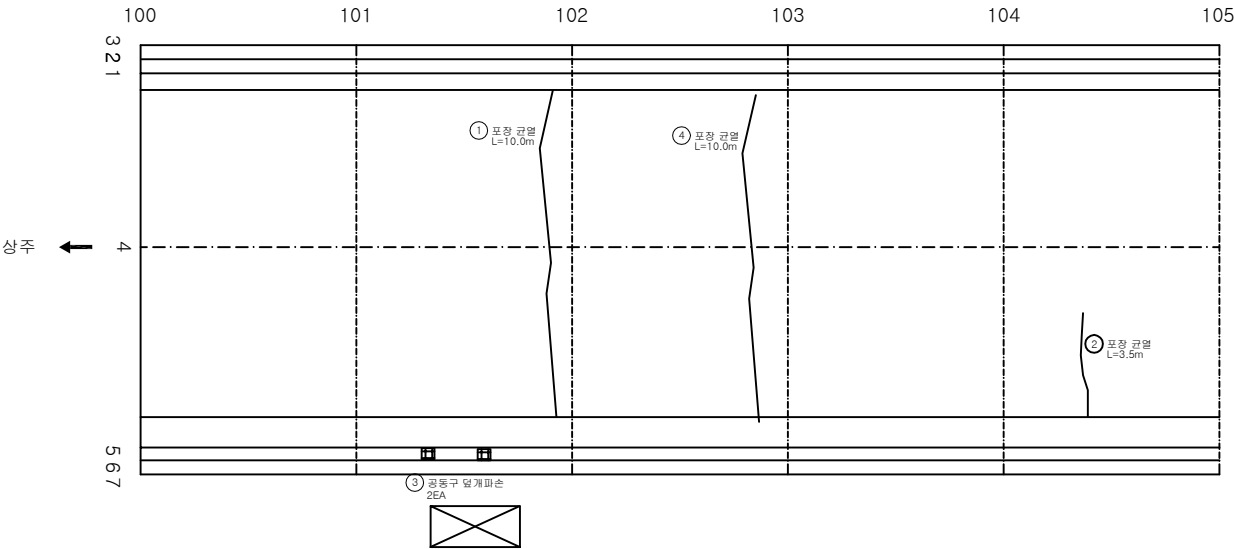
| 번호 | 발생년도 | 부재 | 손상내용 | 손상현황 | | | | | | | 비고 |
|---|---|---|---|---|---|---|---|---|---|---|---|
| 1 | 19하 | 포장 | 포장 균열 | | 10.0 | | 10.00 | m | 1 | 10.00 | |
| 2 | 20상 | 포장 | 포장 균열 | | 3.5 | | 3.50 | m | 1 | 3.50 | |
| 4 | 23하 | 포장 | 포장 균열 | | 10.0 | | 10.00 | m | 1 | 10.00 | |

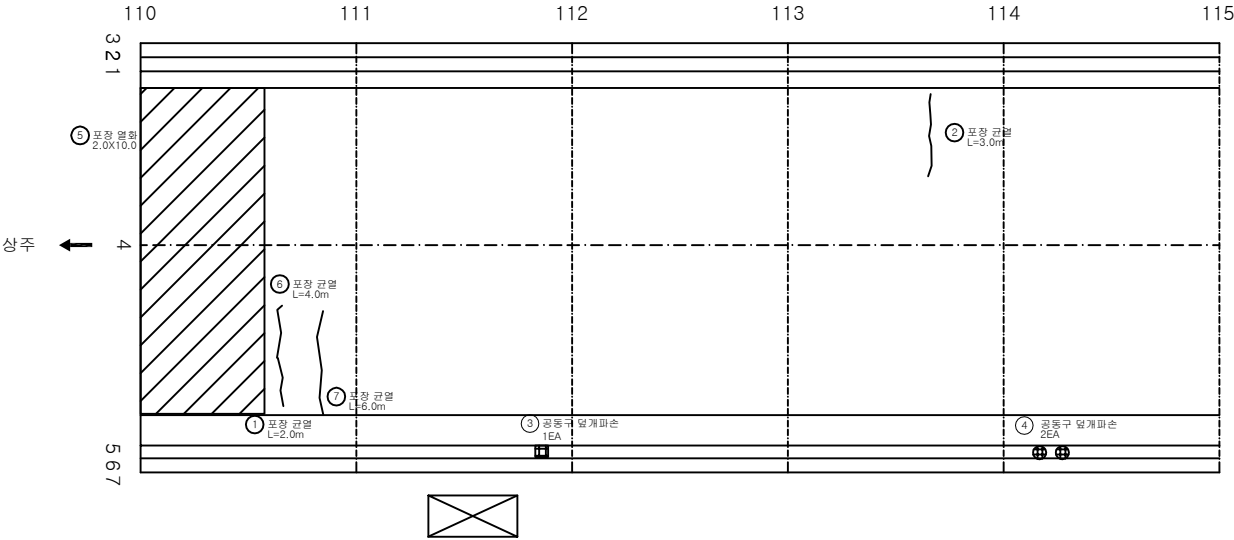
| 번호 | 발생년도 | 부재 | 손상내용 | 손상현황 | | | | | | | 비고 |
|---|---|---|---|---|---|---|---|---|---|---|---|
| 1 | 20상 | 포장 | 포장 균열 | | 2.0 | | 2.00 | m | 1 | 2.00 | |
| 2 | 20상 | 포장 | 포장 균열 | | 3.0 | | 3.00 | m | 1 | 3.00 | |
| 6 | 23하 | 포장 | 포장 균열 | | 4.0 | | 4.00 | m | 1 | 4.00 | |
| 7 | 23하 | 포장 | 포장 균열 | | 6.0 | | 6.00 | m | 1 | 6.00 | |
