상주영천고속도로 2024~2025년 시설물 안전점검 용역  
(2025년 상반기 정기안전점검)

# 외 관 조 사 망 도

평호터널(영천방향)

2025.04

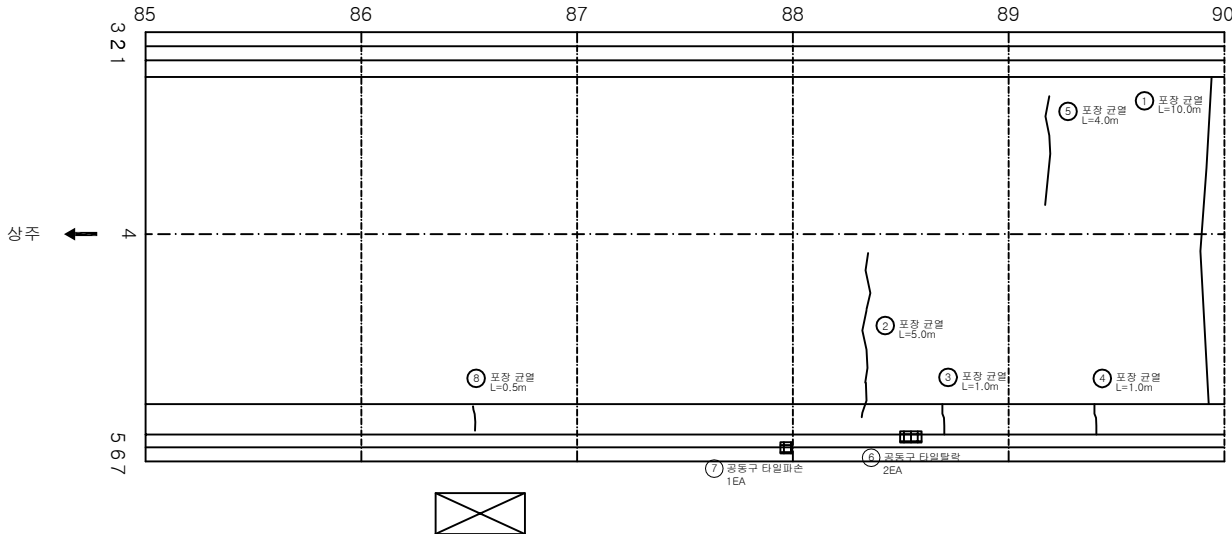
ID:평호터널(영천)-포장,공동구 Span No.86~90

| 번호 | 발생<br>년도 | 부재 | 손상내용 | 손상현황 | | | | | | | 비 고 |
|---|---|---|---|---|---|---|---|---|---|---|---|
| 1 | 19하 | 포장 | 포장 균열 | | 10.0 | | 10.00 | m | 1 | 10.00 | |
| 2 | 19하 | 포장 | 포장 균열 | | 10.0 | | 10.00 | m | 1 | 10.00 | |
| 3 | 23하 | 포장 | 포장 균열 | | 4.0 | | 4.00 | m | 1 | 4.00 | |
| 4 | 25상 | 포장 | 포장 균열 | | 5.0 | | 5.00 | m | 1 | 5.00 | |
