상주영천고속도로 2024~2025년 시설물 안전점검 용역  
(2025년 상반기 정기안전점검)

## 외 관 조 사 망 도

불로터널(상주방향)

2025.04

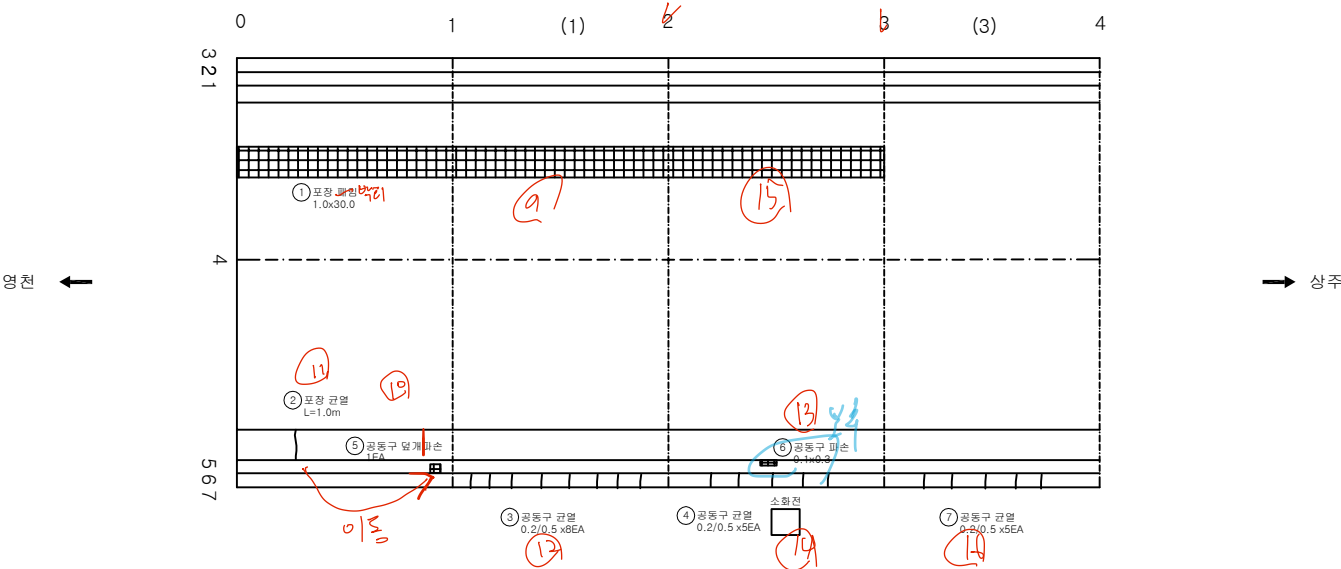
ID:불로터널(상주)-포장,공동구 Span No.1~4

| 번호 | 발생년도 | 부재 | 손상내용 | 손상현황 | | | | | | | 비고 |
|---|---|---|---|---|---|---|---|---|---|---|---|
| 1 | 20상 | 포장 | 포장 패임 | | 1.0 | 30.0 | 30.00 | m <sup>2</sup> | 1 | 30.00 | |
| 2 | 20상 | 포장 | 포장 균열 | | 1.0 | | 1.00 | m | 1 | 1.00 | |
| 3 | 19하 | 공동구 | 공동구 균열 | 0.2 | 0.5 | | 0.50 | m | 8 | 4.00 | |
| 4 | 19하 | 공동구 | 공동구 균열 | 0.2 | 0.5 | | 0.50 | m | 5 | 2.50 | |
| 5 | 20상 | 공동구 | 공동구 덮개파손 | | | | 1.00 | EA | 1 | 1.00 | |
| 6 | 20상 | 공동구 | 공동구 파손 | | 0.1 | 0.3 | 0.03 | m <sup>2</sup> | 1 | 0.03 | |
| 7 | 20상 | 공동구 | 공동구 균열 | 0.2 | 0.5 | | 0.50 | m | 5 | 2.50 | |

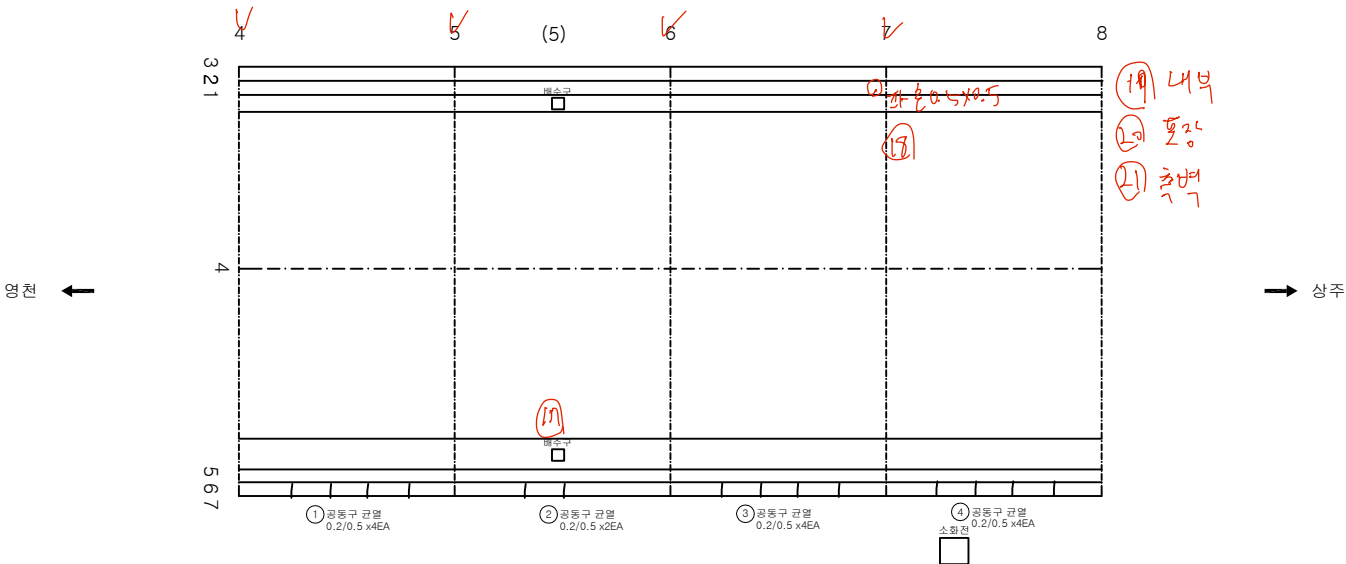
| 번호 | 발생년도 | 부재 | 손상내용 | 손상현황 | | | | | | | 비고 |
|---|---|---|---|---|---|---|---|---|---|---|---|
| 1 | 20상 | 공동구 | 공동구 균열 | 0.2 | 0.5 | | 0.50 | m | 4 | 2.00 | |
| 2 | 20상 | 공동구 | 공동구 균열 | 0.2 | 0.5 | | 0.50 | m | 2 | 1.00 | |
| 3 | 20상 | 공동구 | 공동구 균열 | 0.2 | 0.5 | | 0.50 | m | 4 | 2.00 | |
| 4 | 20상 | 공동구 | 공동구 균열 | 0.2 | 0.5 | | 0.50 | m | 4 | 2.00 | |

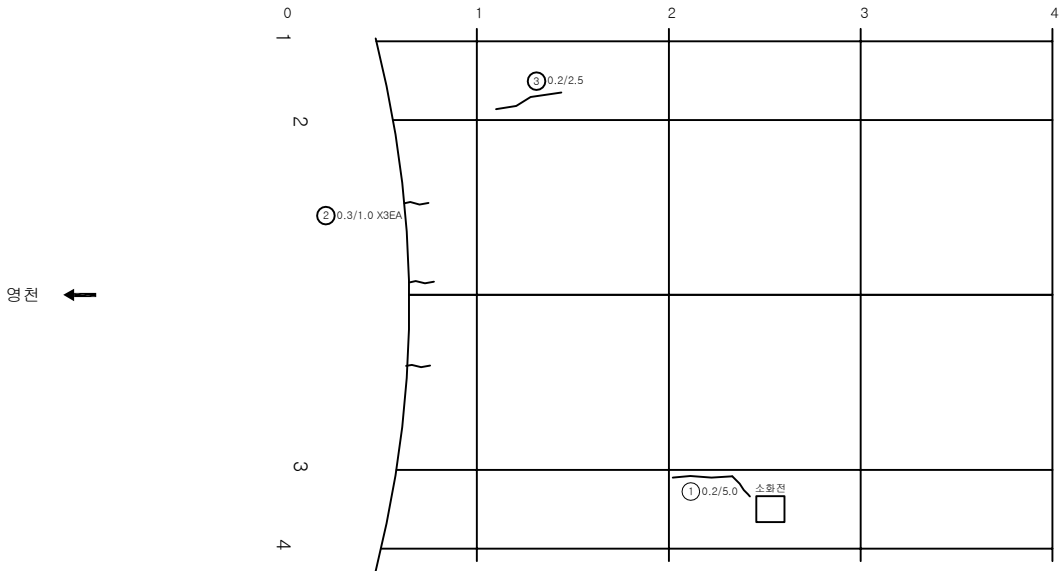
| 번호 | 발생년도 | 부재 | 손상내용 | 손상현황 | | | | | | | 비고 |
|---|---|---|---|---|---|---|---|---|---|---|---|
| 1 | 19하 | 측벽부 | 균열(Cw=0.3mm미만) | 0.2 | 5.0 | | 5.00 | m | 1 | 5.00 | |
| 2 | 23하 | 천단부 | 균열(Cw=0.3mm이상) | 0.3 | 1.0 | | 1.00 | m | 3 | 3.00 | |
| 3 | 23하 | 측벽부 | 균열(Cw=0.3mm미만) | 0.2 | 2.5 | | 2.50 | m | 1 | 2.50 | |

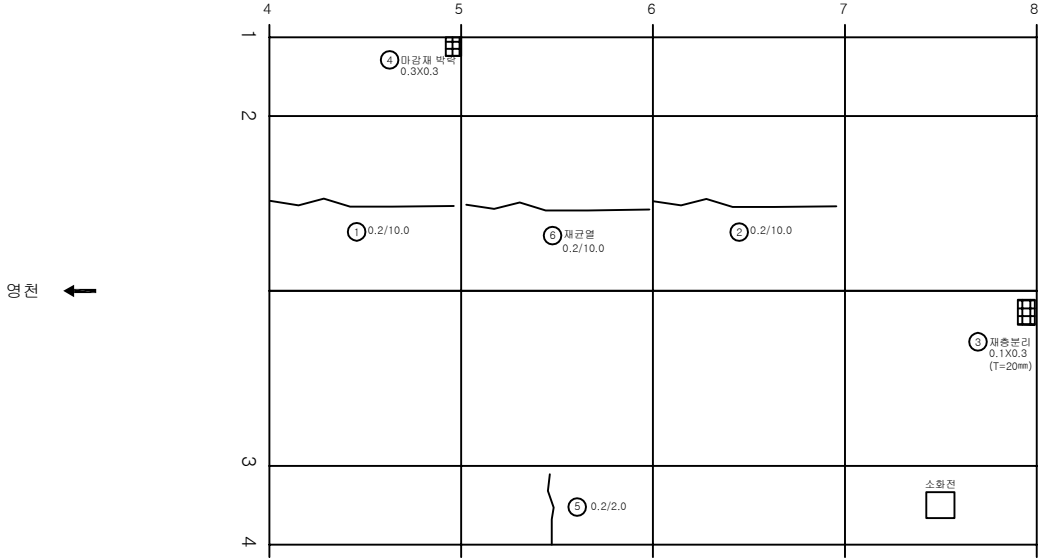
| 번호 | 발생년도 | 부재 | 손상내용 | 손상현황 | | | | | | | 비고 |
|---|---|---|---|---|---|---|---|---|---|---|---|
| 1 | 19하 | 천단부 | 균열(Cw=0.3mm미만) | 0.2 | 10.0 | | 10.00 | m | 1 | 10.00 | |
| 2 | 19하 | 천단부 | 균열(Cw=0.3mm미만) | 0.2 | 10.0 | | 10.00 | m | 1 | 10.00 | |
| 5 | 19하 | 측벽부 | 균열(Cw=0.3mm미만) | 0.2 | 2.0 | | 2.00 | m | 1 | 2.00 | |
| 6 | 21하 | 천단부 | 채균열(Cw=0.3mm미만) | 0.2 | 10.0 | | 10.00 | m | 1 | 10.00 | |
