상주영천고속도로 2024~2025년 시설물 안전점검 용역  
(2025년 상반기 정기안전점검)

# 외 관 조 사 망 도

불로터널(상주방향)

(주)명성엔지니어링

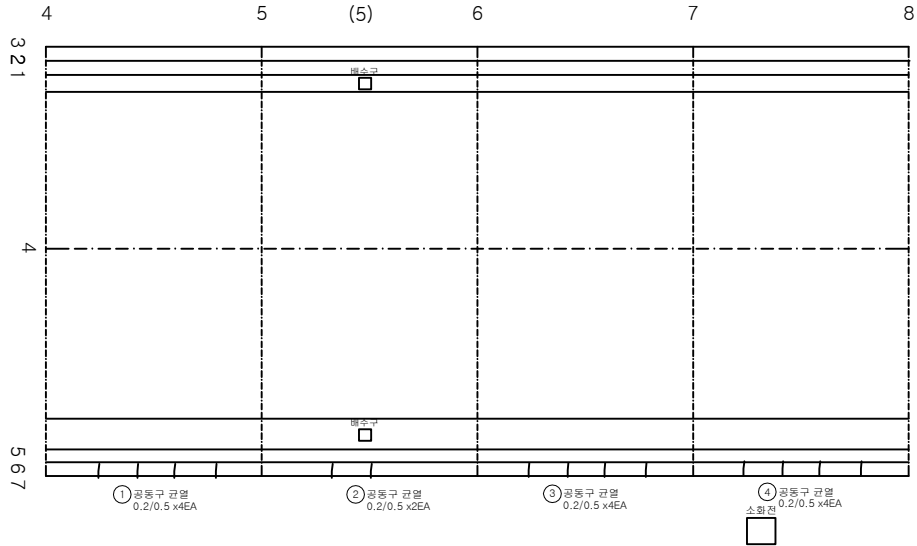
ID:불로터널(상주)-포장,공동구 Span No.5~8

| 번호 | 발생<br>년도 | 부재 | 손상내용 | 손상현황 | | | | | | | 비고 |
|---|---|---|---|---|---|---|---|---|---|---|---|
| 1 | 20상 | 공동구 | 공동구 균열 | 0.2 | 0.5 | | 0.50 | m | 4 | 2.00 | |
| 2 | 20상 | 공동구 | 공동구 균열 | 0.2 | 0.5 | | 0.50 | m | 2 | 1.00 | |
| 3 | 20상 | 공동구 | 공동구 균열 | 0.2 | 0.5 | | 0.50 | m | 4 | 2.00 | |
| 4 | 20상 | 공동구 | 공동구 균열 | 0.2 | 0.5 | | 0.50 | m | 4 | 2.00 | |

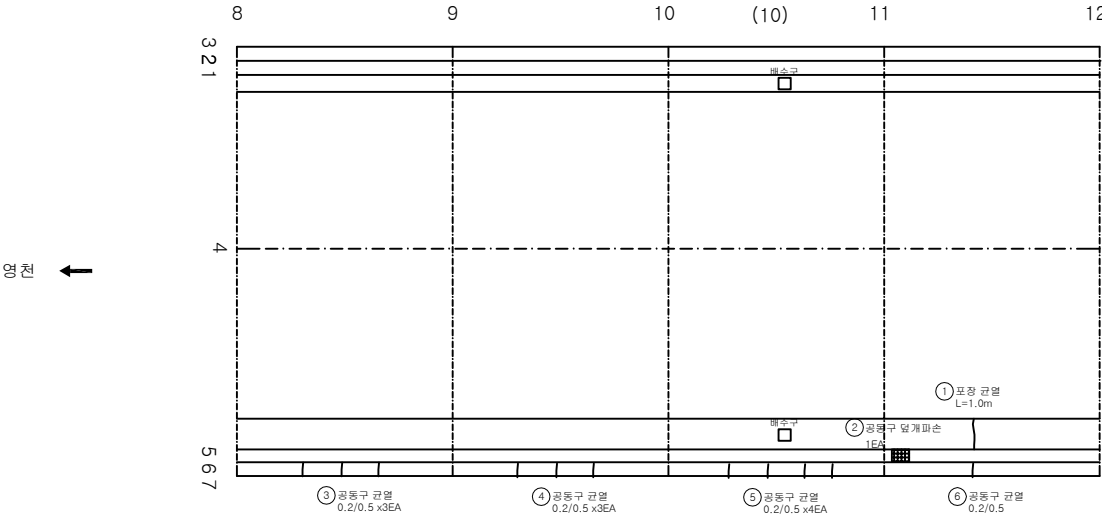
| 번호 | 발생년도 | 부재 | 손상내용 | 손상현황 | | | | | | | 비고 |
|---|---|---|---|---|---|---|---|---|---|---|---|
| 1 | 20상 | 포장 | 포장 균열 | | 1.0 | | 1.00 | m | 1 | 1.00 | |
| 2 | 19하 | 공동구 | 공동구 덮개파손 | | | | 1.00 | EA | 1 | 1.00 | |
| 3 | 20상 | 공동구 | 공동구 균열 | 0.2 | 0.5 | | 0.50 | m | 3 | 1.50 | |
| 4 | 20상 | 공동구 | 공동구 균열 | 0.2 | 0.5 | | 0.50 | m | 3 | 1.50 | |
| 5 | 20상 | 공동구 | 공동구 균열 | 0.2 | 0.5 | | 0.50 | m | 4 | 2.00 | |
| 6 | 20상 | 공동구 | 공동구 균열 | 0.2 | 0.5 | | 0.50 | m | 1 | 0.50 | |

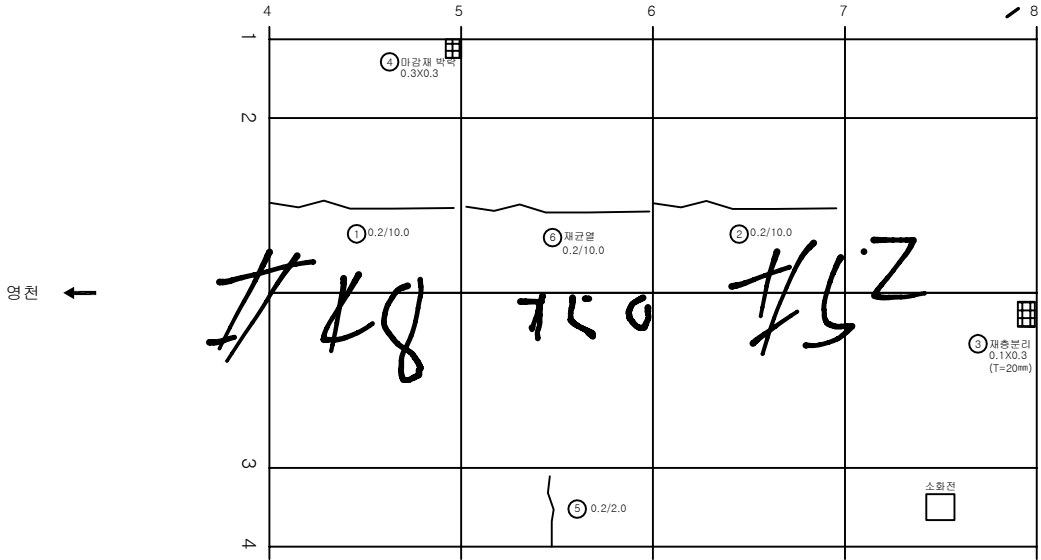
| 번호 | 발생년도 | 부재 | 손상내용 | 손상현황 | | | | | | | 비고 |
|---|---|---|---|---|---|---|---|---|---|---|---|
| 2 | 19하 | 천단부 | 채균열(Cw=0.3mm이상) | 0.3 | 10.0 | | 10.00 | m | 1 | 10.00 | |
| 4 | 21하 | 측벽부 | 균열(Cw=0.3mm미만) | 0.2 | 2.0 | | 2.00 | m | 1 | 2.00 | |
| 5 | 21하 | 천단부 | 채균열(Cw=0.3mm미만) | 0.2 | 10.0 | | 10.00 | m | 1 | 10.00 | |
| 6 | 21하 | 천단부 | 채균열(Cw=0.3mm이상) | 0.3 | 10.0 | | 10.00 | m | 1 | 10.00 | |
| 7 | 21하 | 천단부 | 균열(Cw=0.3mm이상) | 0.3 | 10.0 | | 10.00 | m | 1 | 10.00 | |

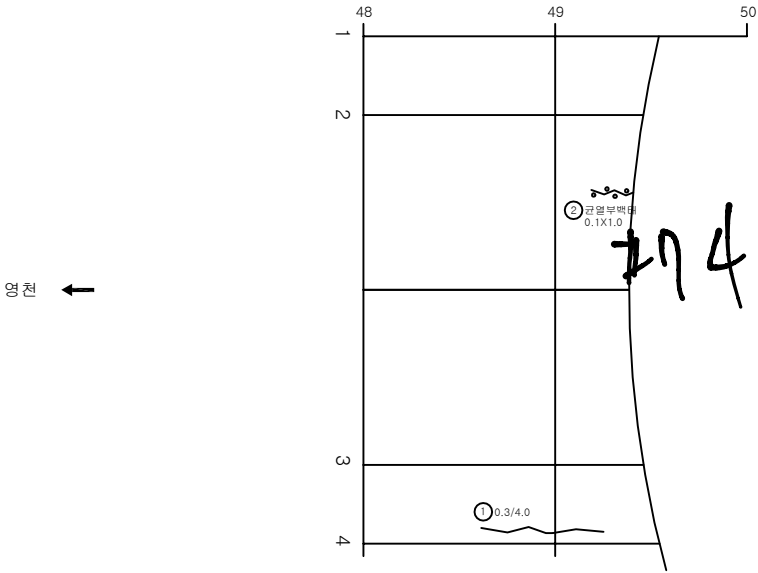
| 번호 | 발생년도 | 부재 | 손상내용 | 손상현황 | | | | | | | 비고 |
|---|---|---|---|---|---|---|---|---|---|---|---|
| 1 | 21하 | 측벽부 | 균열(Cw=0.3mm이상) | 0.3 | 4.0 | | 4.00 | m | 1 | 4.00 | |
| 2 | 21하 | 천단부 | 균열부백태 | | 0.1 | 1.0 | 0.10 | m <sup>2</sup> | 1 | 0.10 | |
