상주영천고속도로 2024~2025년 시설물 안전점검 용역  
(2025년 상반기 정기안전점검)

# 외 관 조 사 망 도

불로터널(상주방향)

(주)명성엔지니어링

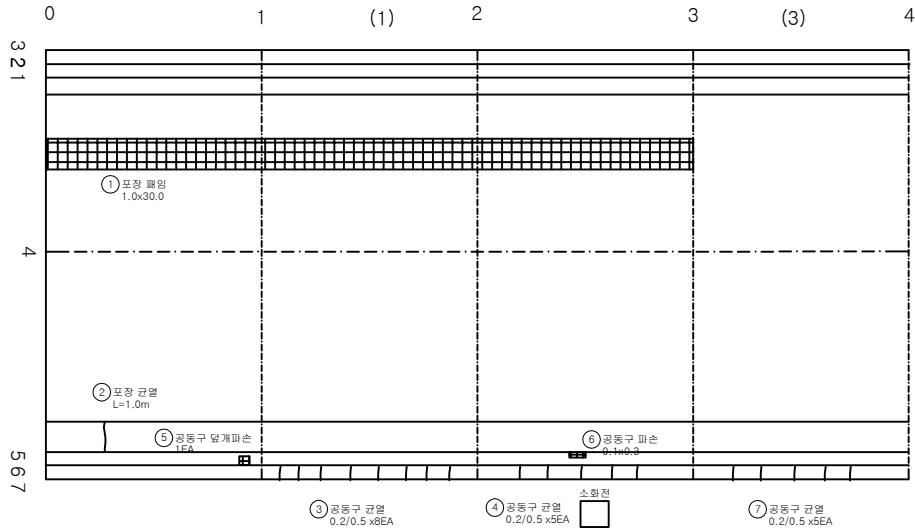
ID:불로터널(상주)-포장,공동구 Span No.1~4

| 번호 | 발생년도 | 부재 | 손상내용 | 손상현황 | | | | | | | 비고 |
|---|---|---|---|---|---|---|---|---|---|---|---|
| 1 | 20상 | 포장 | 포장 패임 | | 1.0 | 30.0 | 30.00 | m <sup>2</sup> | 1 | 30.00 | |
| 2 | 20상 | 포장 | 포장 균열 | | 1.0 | | 1.00 | m | 1 | 1.00 | |
| 3 | 19하 | 공동구 | 공동구 균열 | 0.2 | 0.5 | | 0.50 | m | 8 | 4.00 | |
| 4 | 19하 | 공동구 | 공동구 균열 | 0.2 | 0.5 | | 0.50 | m | 5 | 2.50 | |
| 5 | 20상 | 공동구 | 공동구 덮개파손 | | | | 1.00 | EA | 1 | 1.00 | |
| 6 | 20상 | 공동구 | 공동구 파손 | | 0.1 | 0.3 | 0.03 | m <sup>2</sup> | 1 | 0.03 | |
| 7 | 20상 | 공동구 | 공동구 균열 | 0.2 | 0.5 | | 0.50 | m | 5 | 2.50 | |

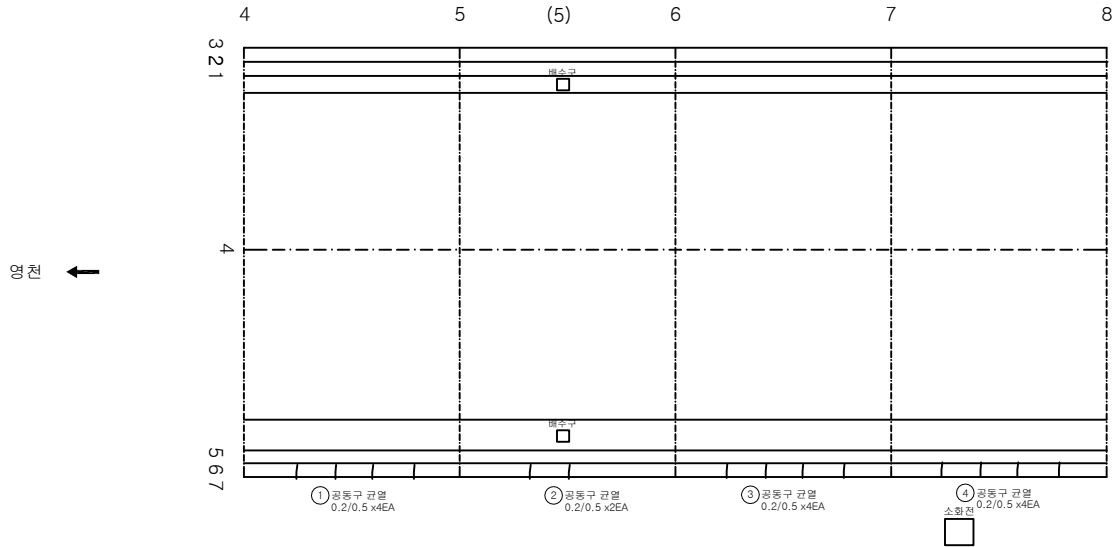
ID:불로터널(상주)-포장,공동구 Span No.5~8

| 번호 | 발생<br>년도 | 부재 | 손상내용 | 손상현황 | | | | | | | 비고 |
|---|---|---|---|---|---|---|---|---|---|---|---|
| 1 | 20상 | 공동구 | 공동구 균열 | 0.2 | 0.5 | | 0.50 | m | 4 | 2.00 | |
| 2 | 20상 | 공동구 | 공동구 균열 | 0.2 | 0.5 | | 0.50 | m | 2 | 1.00 | |
| 3 | 20상 | 공동구 | 공동구 균열 | 0.2 | 0.5 | | 0.50 | m | 4 | 2.00 | |
| 4 | 20상 | 공동구 | 공동구 균열 | 0.2 | 0.5 | | 0.50 | m | 4 | 2.00 | |

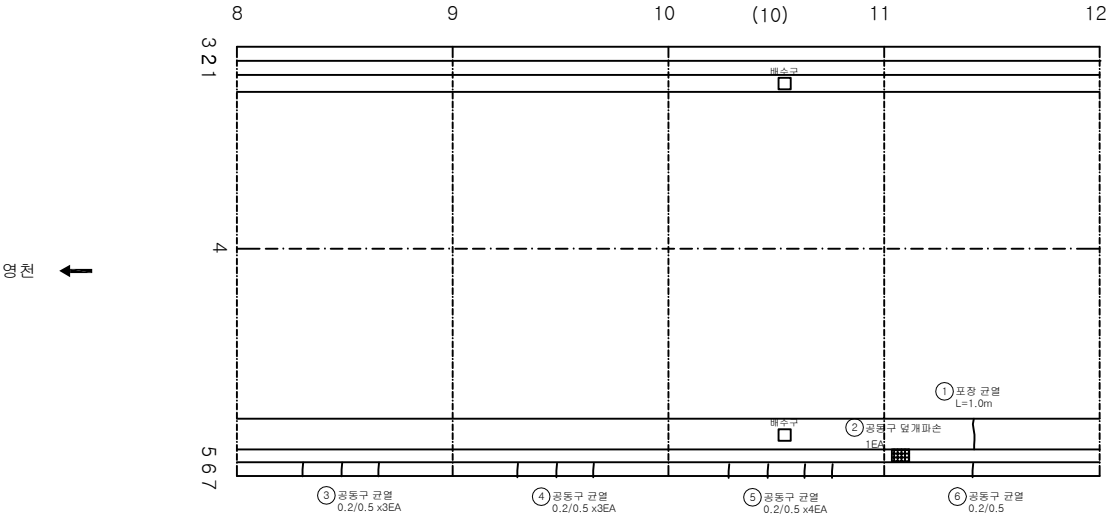
| 번호 | 발생년도 | 부재 | 손상내용 | 손상현황 | | | | | | | 비고 |
|---|---|---|---|---|---|---|---|---|---|---|---|
| 1 | 20상 | 포장 | 포장 균열 | | 1.0 | | 1.00 | m | 1 | 1.00 | |
| 2 | 19하 | 공동구 | 공동구 덮개파손 | | | | 1.00 | EA | 1 | 1.00 | |
| 3 | 20상 | 공동구 | 공동구 균열 | 0.2 | 0.5 | | 0.50 | m | 3 | 1.50 | |
| 4 | 20상 | 공동구 | 공동구 균열 | 0.2 | 0.5 | | 0.50 | m | 3 | 1.50 | |
| 5 | 20상 | 공동구 | 공동구 균열 | 0.2 | 0.5 | | 0.50 | m | 4 | 2.00 | |
| 6 | 20상 | 공동구 | 공동구 균열 | 0.2 | 0.5 | | 0.50 | m | 1 | 0.50 | |

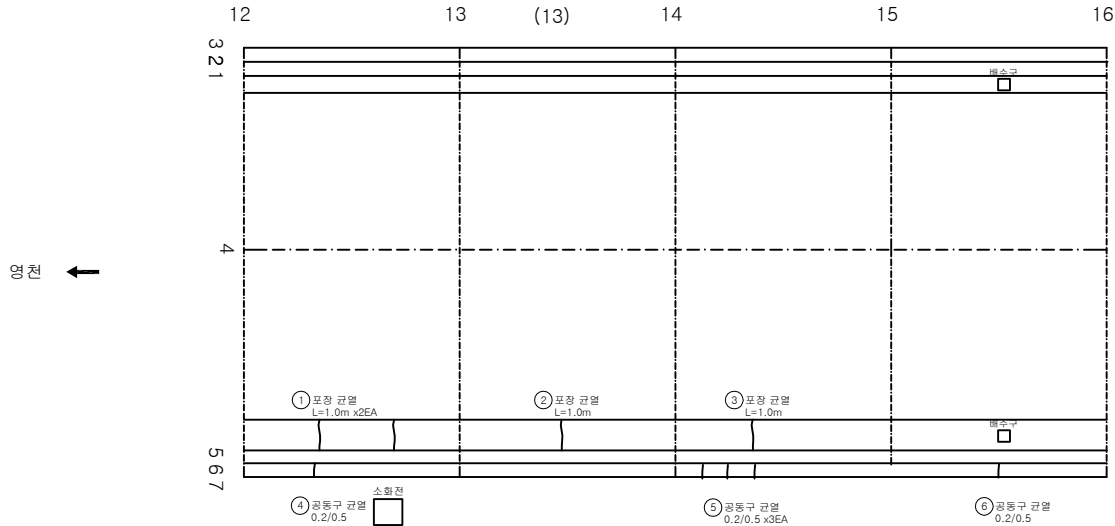
ID:불로터널(상주)-포장,공동구 Span No.13~16

| 번호 | 발생<br>년도 | 부재 | 손상내용 | 손상현황 | | | | | | | 비고 |
|---|---|---|---|---|---|---|---|---|---|---|---|
| 1 | 20상 | 포장 | 포장 균열 | | 1.0 | | 1.00 | m | 1 | 1.00 | |
| 2 | 20상 | 포장 | 포장 균열 | | 1.0 | | 1.00 | m | 1 | 1.00 | |
| 3 | 20상 | 포장 | 포장 균열 | | 1.0 | | 1.00 | m | 1 | 1.00 | |
| 4 | 20상 | 공동구 | 공동구 균열 | 0.2 | 0.5 | | 0.50 | m | 1 | 0.50 | |
| 5 | 20상 | 공동구 | 공동구 균열 | 0.2 | 0.5 | | 0.50 | m | 3 | 1.50 | |
| 6 | 20상 | 공동구 | 공동구 균열 | 0.2 | 0.5 | | 0.50 | m | 1 | 0.50 | |
