상주영천고속도로 2024~2025년 시설물 안전점검 용역  
(2025년 상반기 정기안전점검)

# 외 관 조 사 망 도

불로터널(상주방향)

2025.04

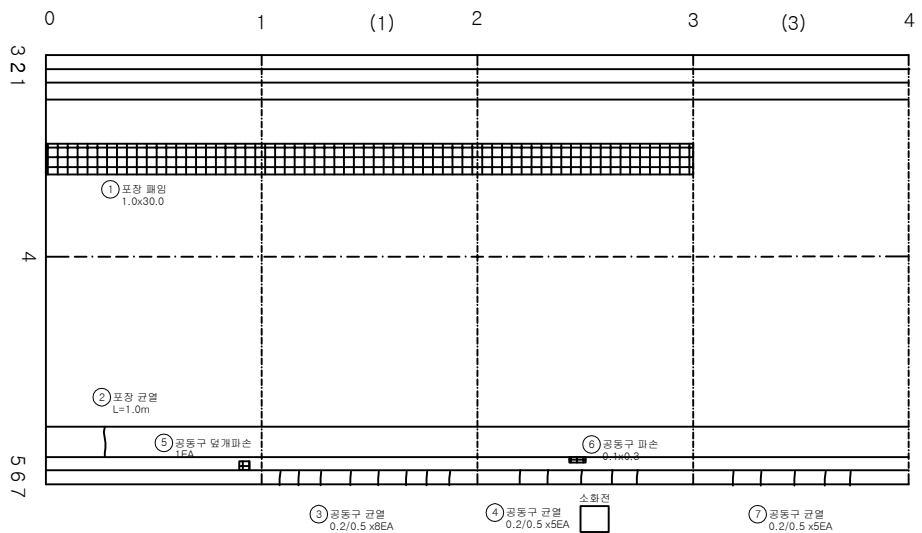
ID:불로터널(상주)-포장,공동구 Span No.1~4

| 번호 | 발생년도 | 부재 | 손상내용 | 손상현황 | | | | | | | 비고 |
|---|---|---|---|---|---|---|---|---|---|---|---|
| 1 | 20상 | 포장 | 포장 패임 | | 1.0 | 30.0 | 30.00 | m <sup>2</sup> | 1 | 30.00 | |
| 2 | 20상 | 포장 | 포장 균열 | | 1.0 | | 1.00 | m | 1 | 1.00 | |
| 3 | 19하 | 공동구 | 공동구 균열 | 0.2 | 0.5 | | 0.50 | m | 8 | 4.00 | |
| 4 | 19하 | 공동구 | 공동구 균열 | 0.2 | 0.5 | | 0.50 | m | 5 | 2.50 | |
| 5 | 20상 | 공동구 | 공동구 덮개파손 | | | | 1.00 | EA | 1 | 1.00 | |
| 6 | 20상 | 공동구 | 공동구 파손 | | 0.1 | 0.3 | 0.03 | m <sup>2</sup> | 1 | 0.03 | |
| 7 | 20상 | 공동구 | 공동구 균열 | 0.2 | 0.5 | | 0.50 | m | 5 | 2.50 | |

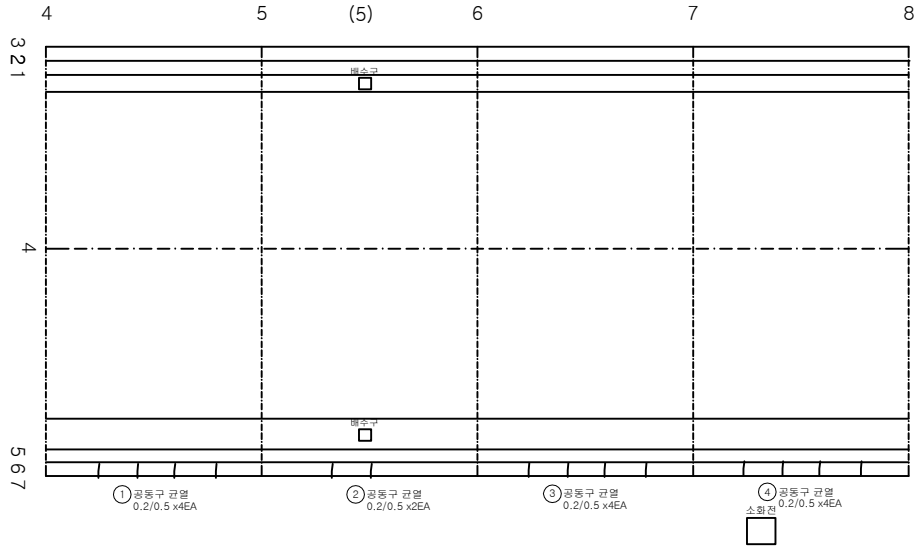
ID:불로터널(상주)-포장,공동구 Span No.5~8

| 번호 | 발생<br>년도 | 부재 | 손상내용 | 손상현황 | | | | | | | 비고 |
|---|---|---|---|---|---|---|---|---|---|---|---|
| 1 | 20상 | 공동구 | 공동구 균열 | 0.2 | 0.5 | | 0.50 | m | 4 | 2.00 | |
| 2 | 20상 | 공동구 | 공동구 균열 | 0.2 | 0.5 | | 0.50 | m | 2 | 1.00 | |
| 3 | 20상 | 공동구 | 공동구 균열 | 0.2 | 0.5 | | 0.50 | m | 4 | 2.00 | |
| 4 | 20상 | 공동구 | 공동구 균열 | 0.2 | 0.5 | | 0.50 | m | 4 | 2.00 | |

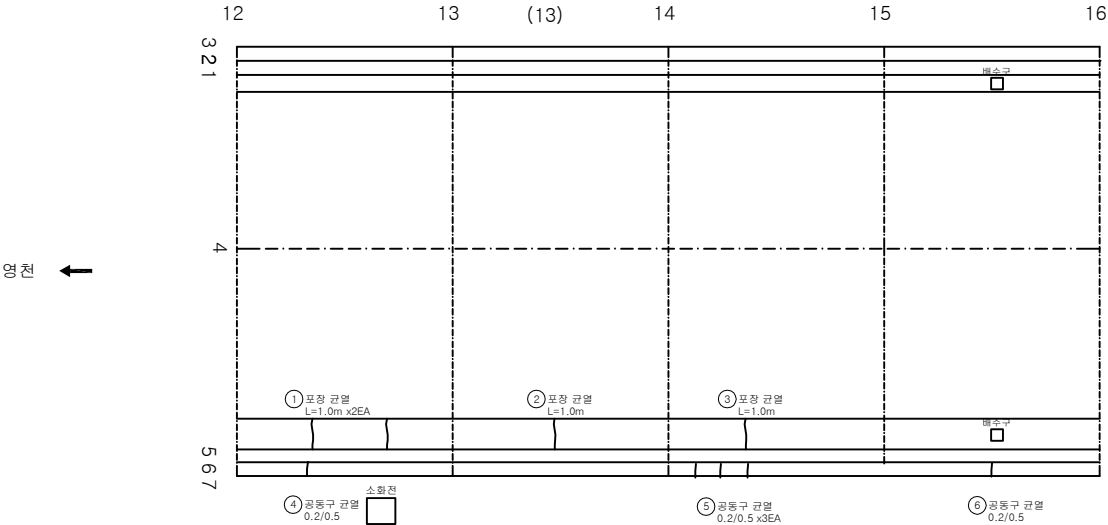
| 번호 | 발생년도 | 부재 | 손상내용 | 손상현황 | | | | | | | 비고 |
|---|---|---|---|---|---|---|---|---|---|---|---|
| 1 | 20상 | 포장 | 포장 균열 | | 1.0 | | 1.00 | m | 1 | 1.00 | |
| 2 | 20상 | 포장 | 포장 균열 | | 1.0 | | 1.00 | m | 1 | 1.00 | |
| 3 | 20상 | 포장 | 포장 균열 | | 1.0 | | 1.00 | m | 1 | 1.00 | |
| 4 | 20상 | 공동구 | 공동구 균열 | 0.2 | 0.5 | | 0.50 | m | 1 | 0.50 | |
| 5 | 20상 | 공동구 | 공동구 균열 | 0.2 | 0.5 | | 0.50 | m | 3 | 1.50 | |
| 6 | 20상 | 공동구 | 공동구 균열 | 0.2 | 0.5 | | 0.50 | m | 1 | 0.50 | |

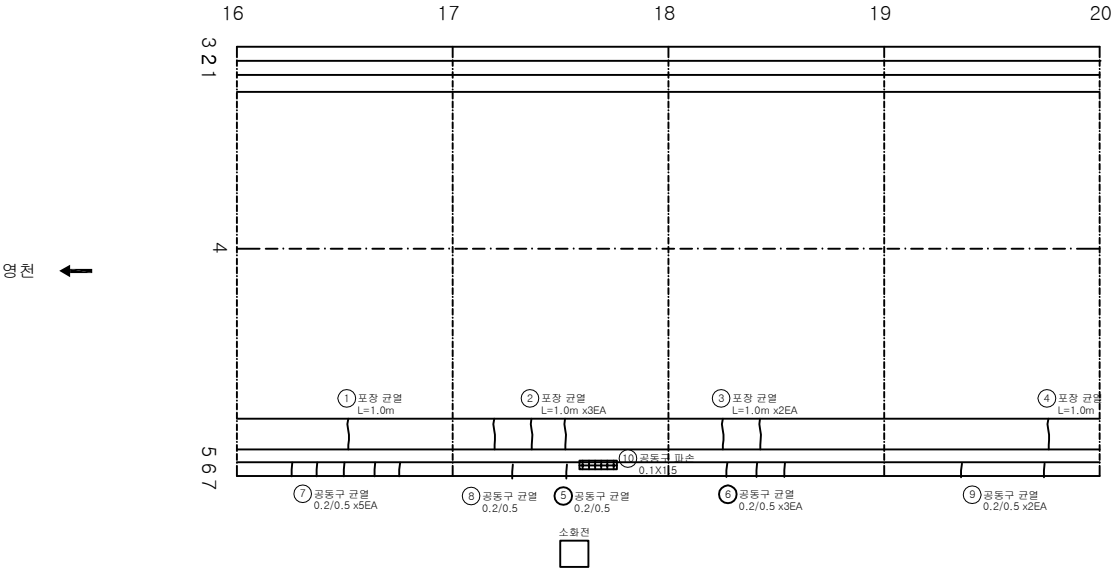
| 번호 | 발생<br>년도 | 부재 | 손상내용 | 손상현황 | | | | | | | 비고 |
|---|---|---|---|---|---|---|---|---|---|---|---|
| 1 | 20상 | 포장 | 포장 균열 | | 1.0 | | 1.00 | m | 1 | 1.00 | |
| 2 | 20상 | 포장 | 포장 균열 | | 1.0 | | 1.00 | m | 3 | 3.00 | |
| 3 | 20상 | 포장 | 포장 균열 | | 1.0 | | 1.00 | m | 2 | 2.00 | |
| 4 | 20상 | 포장 | 포장 균열 | | 1.0 | | 1.00 | m | 1 | 1.00 | |
| 5 | 19하 | 공동구 | 공동구 균열 | 0.2 | 0.5 | | 0.50 | m | 1 | 0.50 | |
| 6 | 19하 | 공동구 | 공동구 균열 | 0.2 | 0.5 | | 0.50 | m | 3 | 1.50 | |
| 7 | 20상 | 공동구 | 공동구 균열 | 0.2 | 0.5 | | 0.50 | m | 5 | 2.50 | |
| 8 | 20상 | 공동구 | 공동구 균열 | 0.2 | 0.5 | | 0.50 | m | 1 | 0.50 | |
| 9 | 20상 | 공동구 | 공동구 균열 | 0.2 | 0.5 | | 0.50 | m | 2 | 1.00 | |

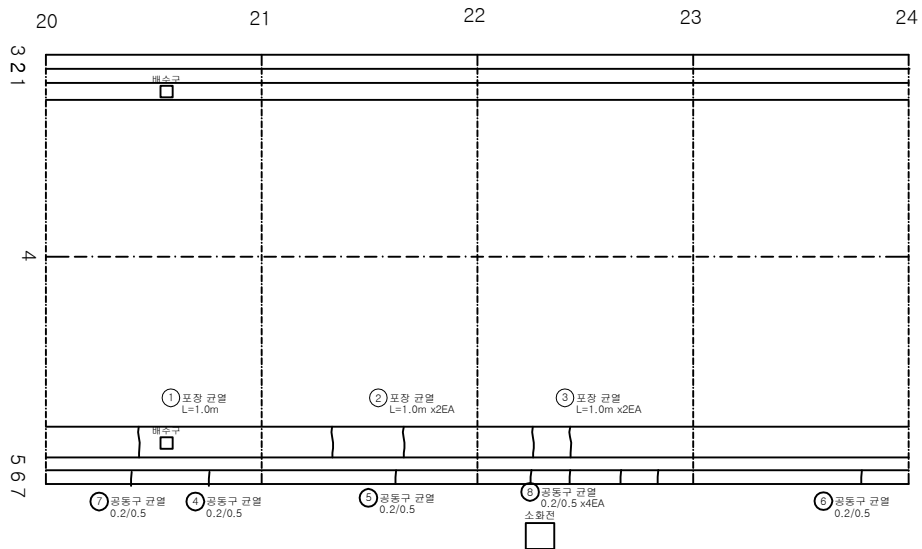
| 번호 | 발생년도 | 부재 | 손상내용 | 손상현황 | | | | | | | 비고 |
|---|---|---|---|---|---|---|---|---|---|---|---|
| 1 | 20상 | 포장 | 포장 균열 | | 1.0 | | 1.00 | m | 1 | 1.00 | |
| 2 | 20상 | 포장 | 포장 균열 | | 1.0 | | 1.00 | m | 2 | 2.00 | |
| 3 | 20상 | 포장 | 포장 균열 | | 1.0 | | 1.00 | m | 2 | 2.00 | |
| 4 | 19하 | 공동구 | 공동구 균열 | 0.2 | 0.5 | | 0.50 | m | 1 | 0.50 | |
| 5 | 19하 | 공동구 | 공동구 균열 | 0.2 | 0.5 | | 0.50 | m | 1 | 0.50 | |
| 6 | 19하 | 공동구 | 공동구 균열 | 0.2 | 0.5 | | 0.50 | m | 1 | 0.50 | |
| 7 | 20상 | 공동구 | 공동구 균열 | 0.2 | 0.5 | | 0.50 | m | 1 | 0.50 | |
| 8 | 20상 | 공동구 | 공동구 균열 | 0.2 | 0.5 | | 0.50 | m | 4 | 2.00 | |

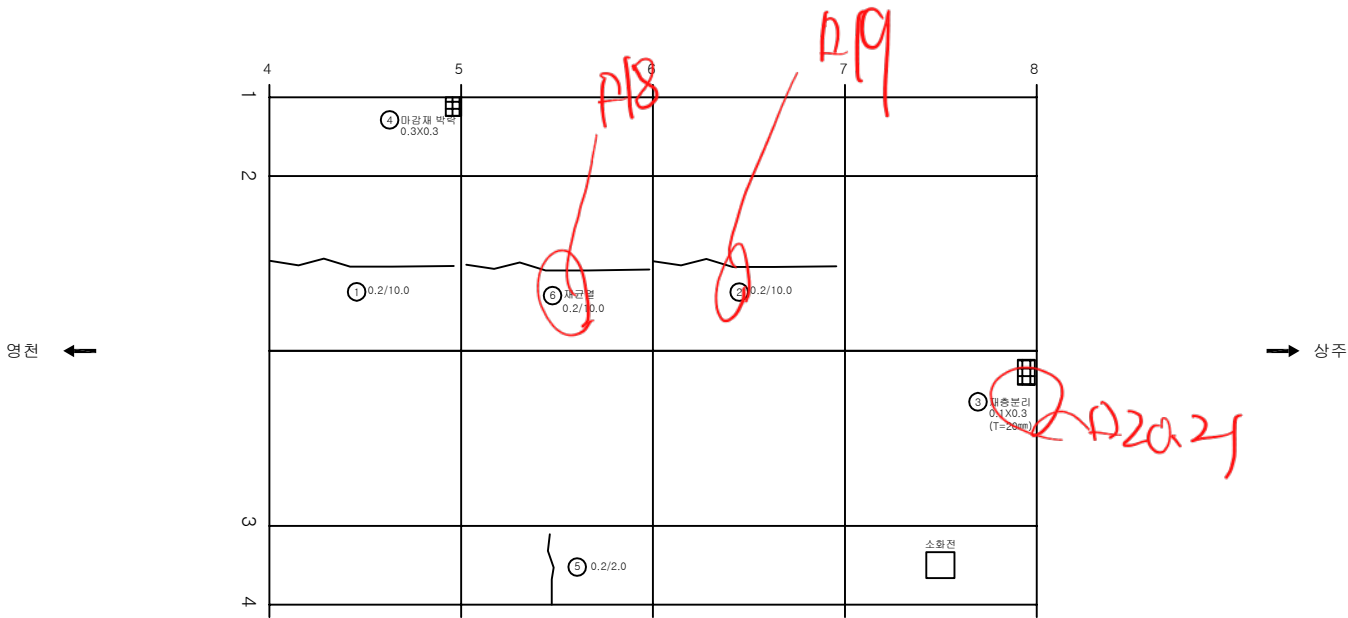
| 번호 | 발생년도 | 부재 | 손상내용 | 손상현황 | | | | | | | 비고 |
|---|---|---|---|---|---|---|---|---|---|---|---|
| 2 | 19하 | 천단부 | 채균열(Cw=0.3mm이상) | 0.3 | 10.0 | | 10.00 | m | 1 | 10.00 | |
| 4 | 21하 | 측벽부 | 균열(Cw=0.3mm미만) | 0.2 | 2.0 | | 2.00 | m | 1 | 2.00 | |
| 5 | 21하 | 천단부 | 채균열(Cw=0.3mm미만) | 0.2 | 10.0 | | 10.00 | m | 1 | 10.00 | |
| 6 | 21하 | 천단부 | 채균열(Cw=0.3mm이상) | 0.3 | 10.0 | | 10.00 | m | 1 | 10.00 | |
| 7 | 21하 | 천단부 | 균열(Cw=0.3mm이상) | 0.3 | 10.0 | | 10.00 | m | 1 | 10.00 | |
