상주영천고속도로 2024~2025년 시설물 안전점검 용역  
(2025년 상반기 정기안전점검)

# 외 관 조 사 망 도

불로터널(영천방향)

2025.04

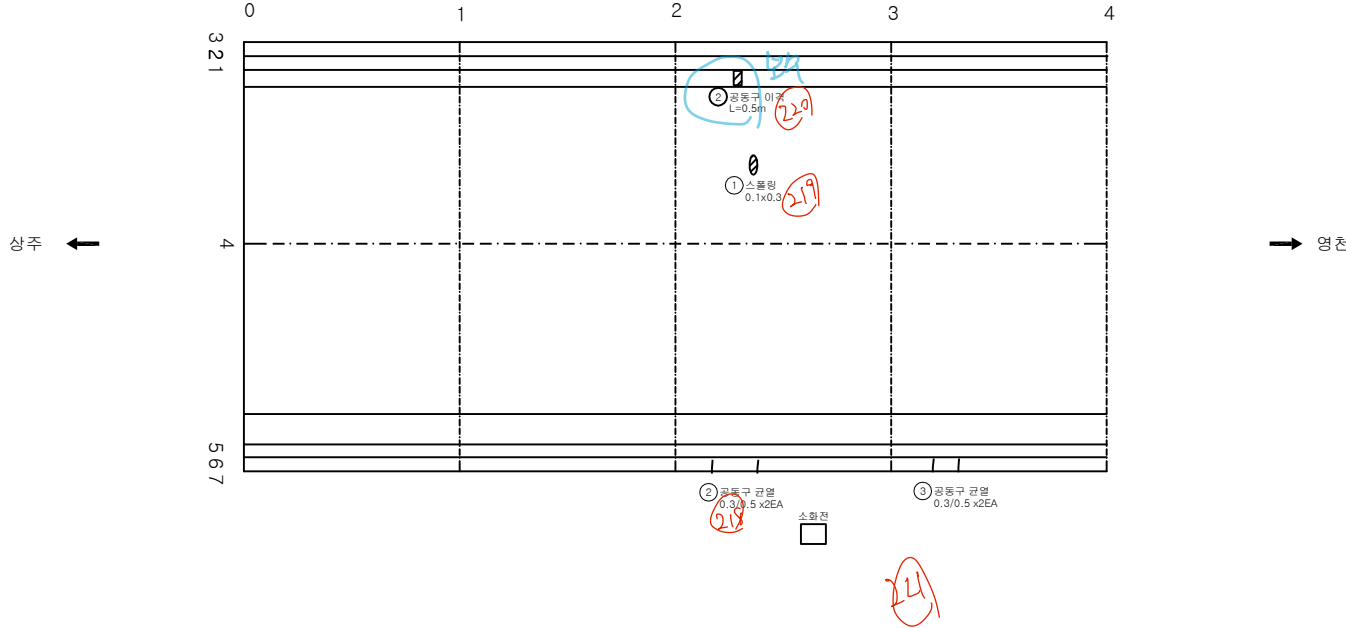
ID:불로터널(영천)-포장,공동구 Span No.1~4

| 번호 | 발생<br>년도 | 부재 | 손상내용 | 손상현황 | | | | | | | 비고 |
|---|---|---|---|---|---|---|---|---|---|---|---|
| 1 | 19하 | 포장 | 스플링 | | 0.1 | 0.3 | 0.03 | m <sup>2</sup> | 1 | 0.03 | |
| 2 | 20상 | 공동구 | 공동구 균열 | 0.3 | 0.5 | | 0.50 | m | 2 | 1.00 | |
| 3 | 20상 | 공동구 | 공동구 균열 | 0.3 | 0.5 | | 0.50 | m | 2 | 1.00 | |
| 4 | 25상 | 공동구 | 공동구 이격 | | 0.5 | | 0.50 | m | 1 | 0.50 | |

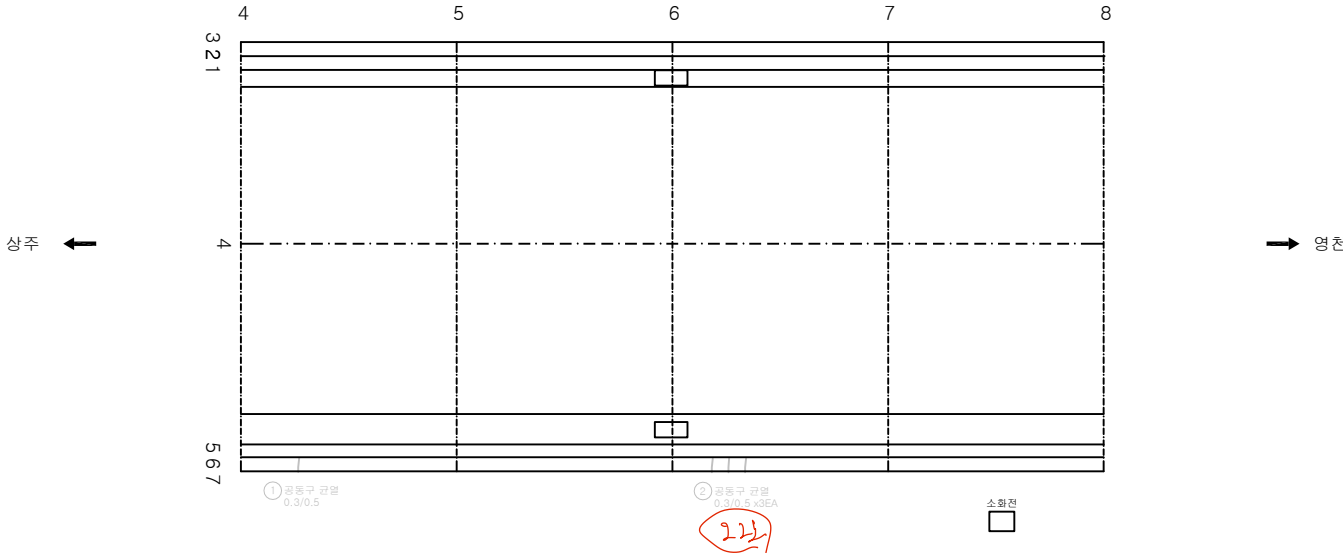
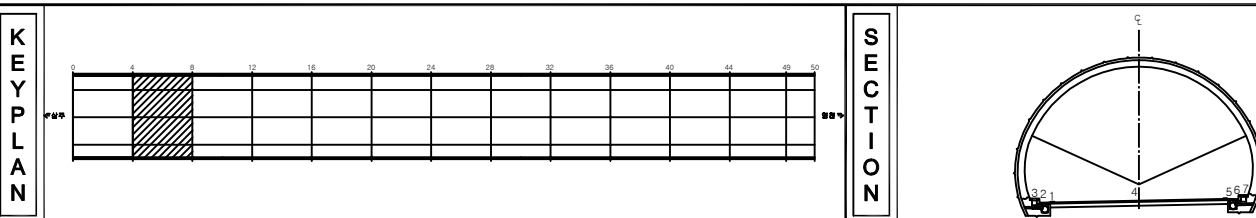
ID:불로터널(영천)-포장,공동구 Span No.5~8

| 번호 | 발생년도 | 부재 | 손상내용 | 손상현황 | | | | | | | 비고 |
|---|---|---|---|---|---|---|---|---|---|---|---|
| 1 | 20상 | 공동구 | 공동구 균열 | 0.3 | 0.5 | | 0.50 | m | 1 | 0.50 | |
| 2 | 20상 | 공동구 | 공동구 균열 | 0.3 | 0.5 | | 0.50 | m | 1 | 0.50 | |

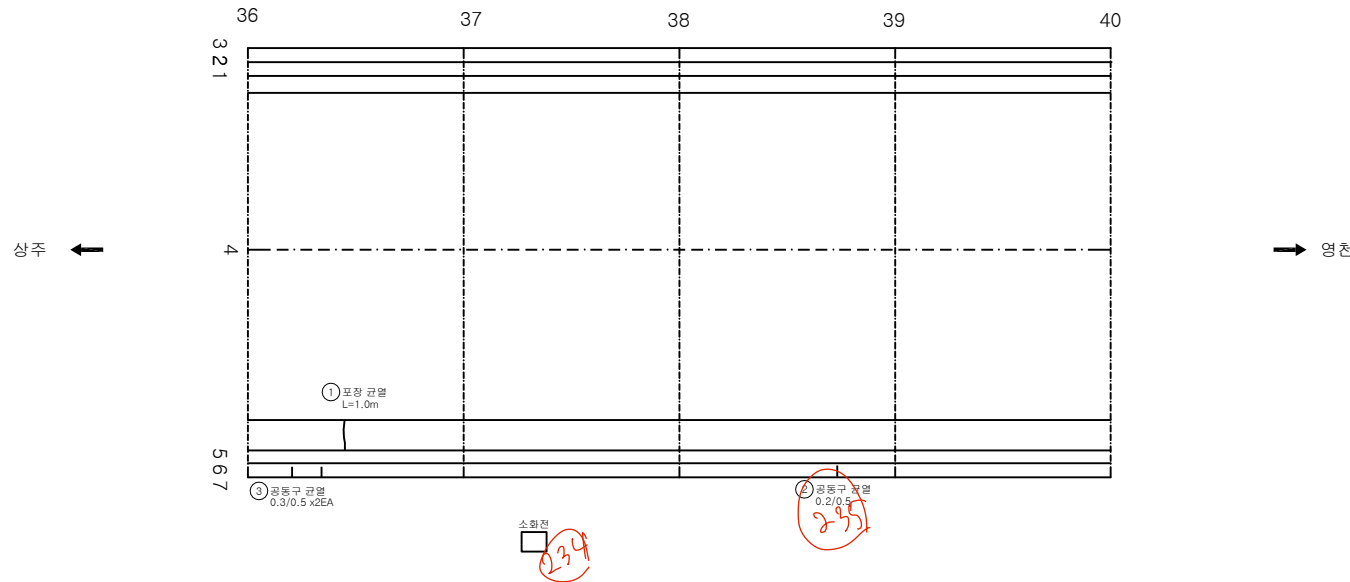
ID:불로터널(영천)-포장,공동구 Span No.37~40

| 번호 | 발생년도 | 부재 | 손상내용 | 손상현황 | | | | | | | 비고 |
|---|---|---|---|---|---|---|---|---|---|---|---|
| 1 | 19하 | 포장 | 포장 균열 | | 0.5 | | 0.50 | m | 1 | 0.50 | |
| 2 | 20상 | 공동구 | 공동구 균열 | 0.3 | 0.5 | | 0.50 | m | 1 | 0.50 | |
| 3 | 20상 | 공동구 | 공동구 균열 | 0.3 | 0.5 | | 0.50 | m | 1 | 0.50 | |
| 4 | 21하 | 포장 | 포장 균열 | | 0.5 | | 0.50 | m | 1 | 0.50 | |
| 6 | 23하 | 공동구 | 공동구 균열 | 0.3 | 0.5 | | 0.50 | m | 1 | 0.50 | |

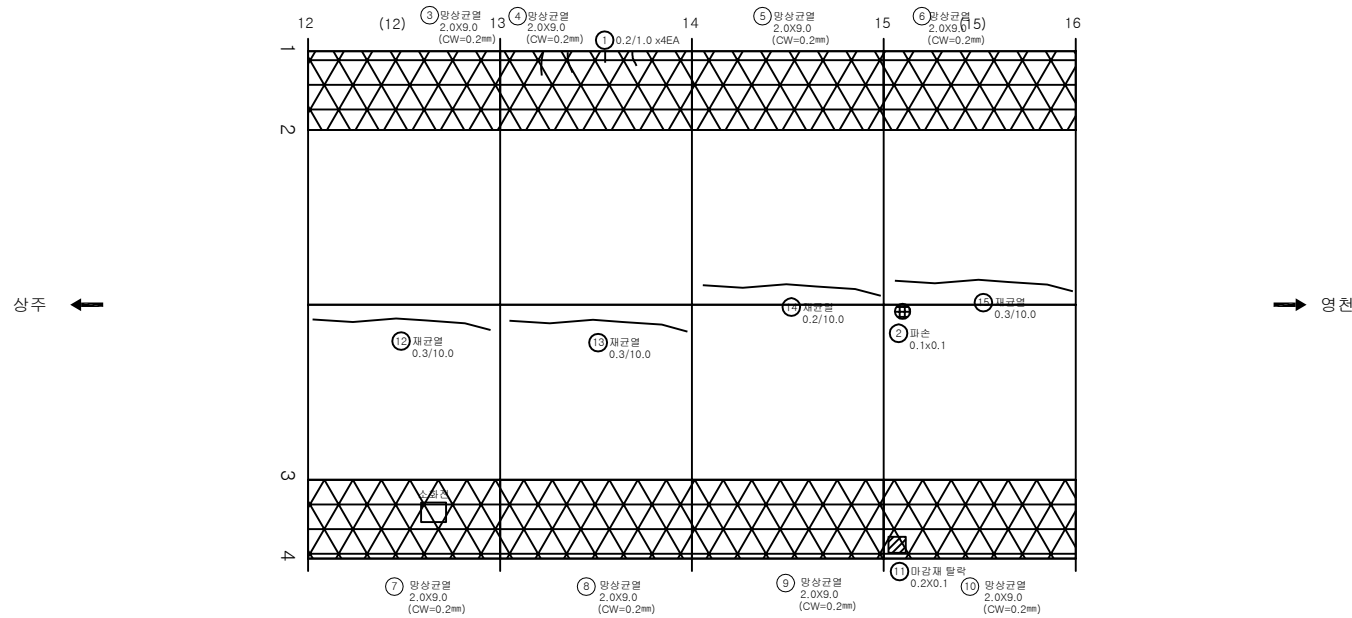
## ID:불로터널(영천)-라이닝 Span No.13~16

| 번호 | 발생<br>년도 | 부재 | 손상내용 | 손상현황 | | | | | | | 비고 |
|---|---|---|---|---|---|---|---|---|---|---|---|
| 1 | 21상 | 측벽부 | 망상균열 | 0.2 | 2.0 | 9.0 | 18.00 | m <sup>2</sup> | 1 | 18.00 | |
| 9 | 21하 | 천단부 | 재균열(Cw=0.3mm미만) | 0.2 | 10.0 | | 10.00 | m | 1 | 10.00 | |
| 10 | 21하 | 천단부 | 재균열(Cw=0.3mm미만) | 0.2 | 10.0 | | 10.00 | m | 1 | 10.00 | |
| 11 | 21하 | 천단부 | 재균열(Cw=0.3mm미만) | 0.2 | 10.0 | | 10.00 | m | 1 | 10.00 | |
| 12 | 21하 | 천단부 | 재균열(Cw=0.3mm이상) | 0.3 | 10.0 | | 10.00 | m | 1 | 10.00 | |
