상주영천고속도로 2024~2025년 시설물 안전점검 용역  
(2025년 상반기 정기안전점검)

# 외 관 조 사 망 도

불로터널(영천방향)

(주)명성엔지니어링

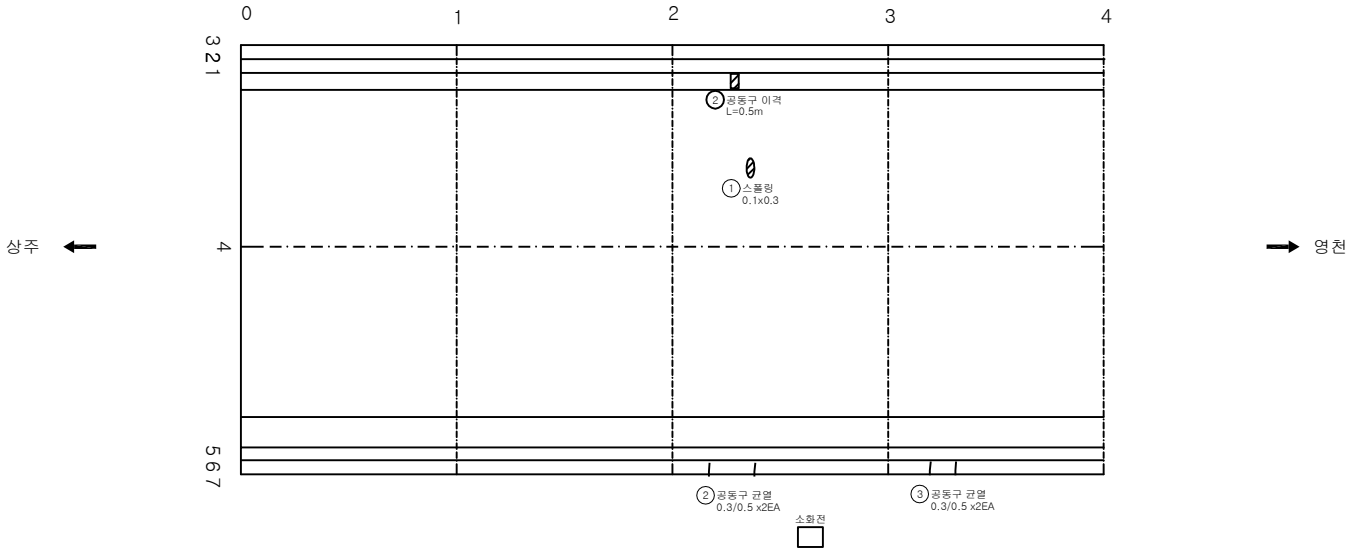
ID:불로터널(영천)-포장,공동구 Span No.1~4

| 번호 | 발생년도 | 부재 | 손상내용 | 손상현황 | | | | | | | 비고 |
|---|---|---|---|---|---|---|---|---|---|---|---|
| 1 | 19하 | 포장 | 스플링 | | 0.1 | 0.3 | 0.03 | m <sup>2</sup> | 1 | 0.03 | |
| 2 | 20상 | 공동구 | 공동구 균열 | 0.3 | 0.5 | | 0.50 | m | 2 | 1.00 | |
| 3 | 20상 | 공동구 | 공동구 균열 | 0.3 | 0.5 | | 0.50 | m | 2 | 1.00 | |
| 4 | 25상 | 공동구 | 공동구 이격 | | 0.5 | | 0.50 | m | 1 | 0.50 | |

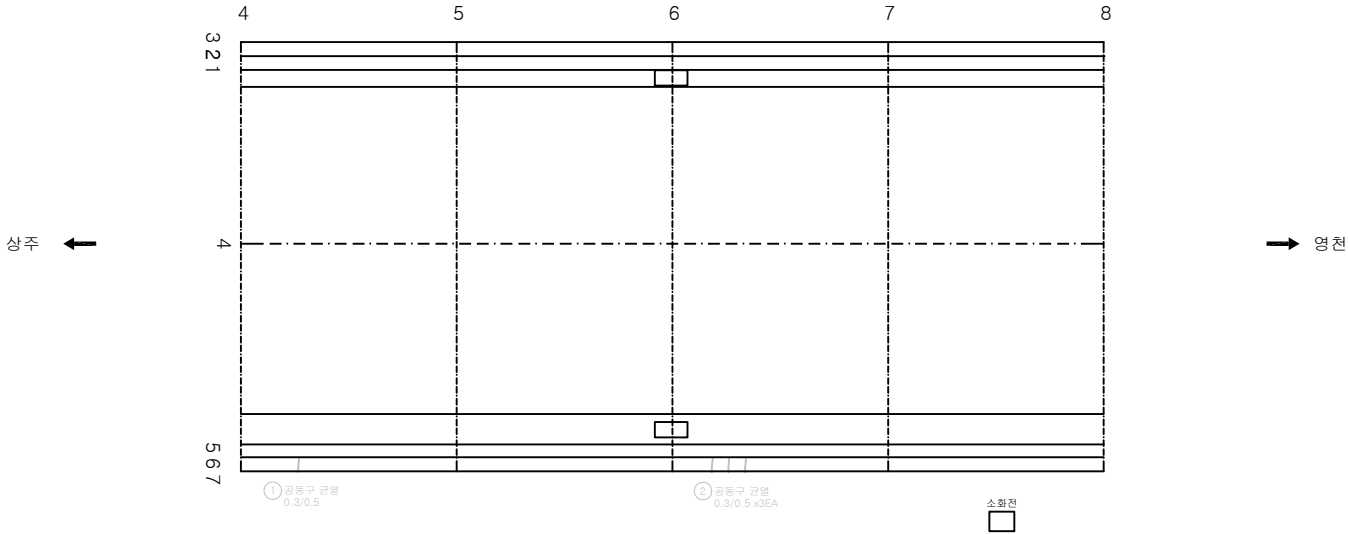
| 번호 | 발생<br>년도 | 부재 | 손상내용 | 손상현황 | | | | | | 비고 | |
|---|---|---|---|---|---|---|---|---|---|---|---|
| 1 | 2018 | 공동구 | 공동구 균열 | 0.3 | 0.5 | | 0.50 | m | 1 | 0.50 | 23'하 보스 |
| 2 | 2018 | 공동구 | 공동구 균열 | 0.3 | 0.5 | | 0.50 | m | 3 | 1.50 | 23'하 보스 |

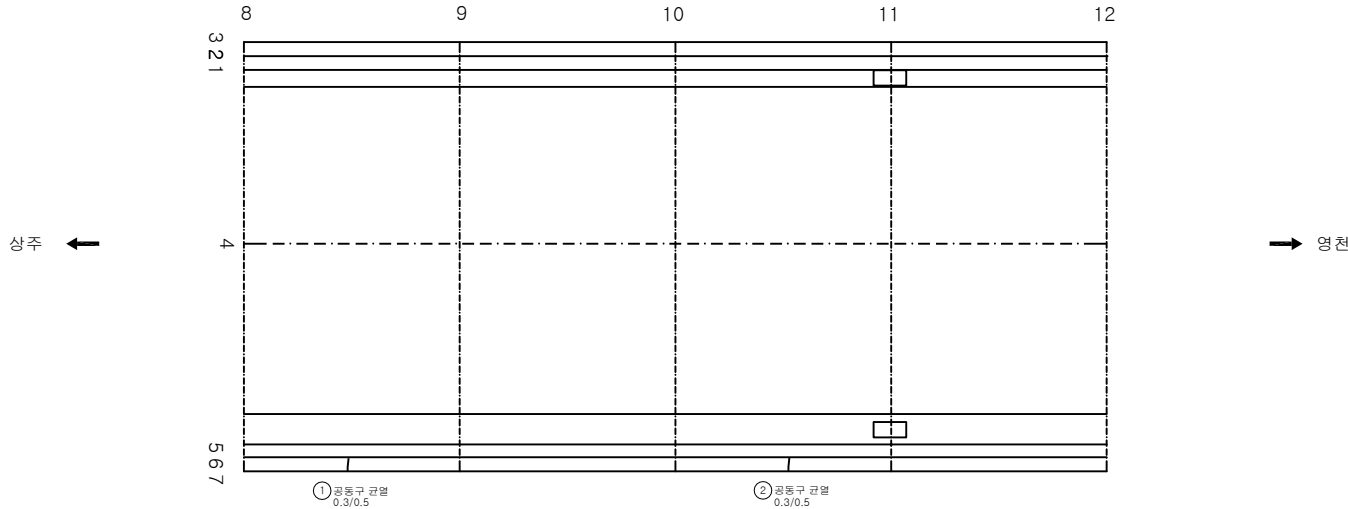
| 번호 | 발생년도 | 부재 | 손상내용 | 손상현황 | | | | | | | 비고 |
|---|---|---|---|---|---|---|---|---|---|---|---|
| 1 | 20상 | 공동구 | 공동구 균열 | 0.3 | 0.5 | | 0.50 | m | 1 | 0.50 | |
| 2 | 20상 | 공동구 | 공동구 균열 | 0.3 | 0.5 | | 0.50 | m | 1 | 0.50 | |

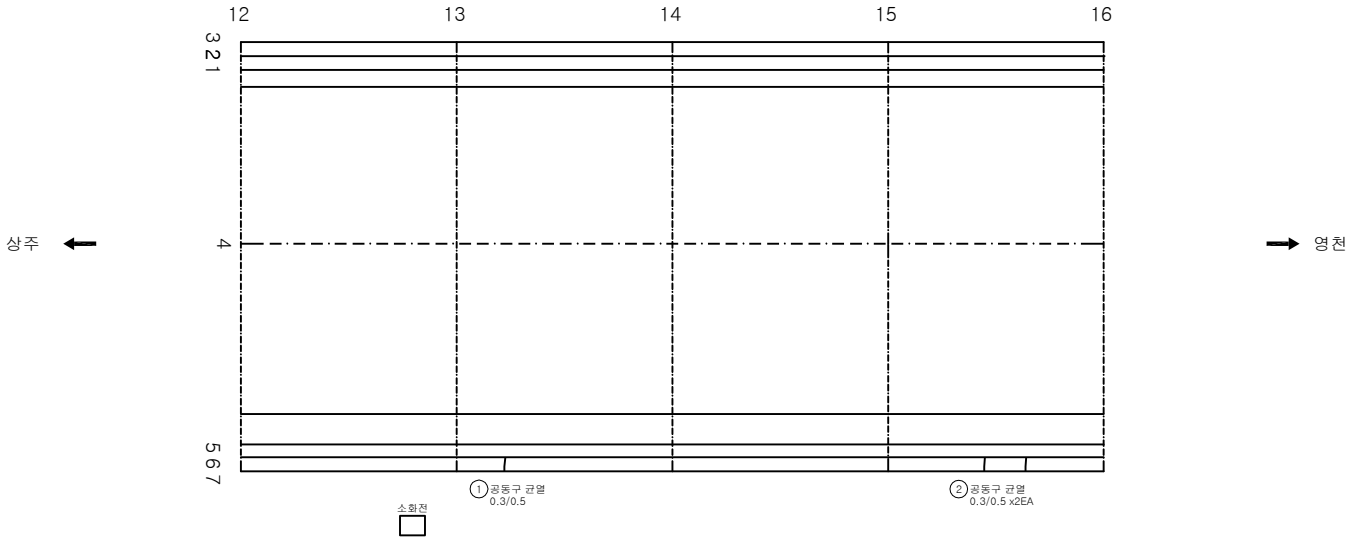
| 번호 | 발생년도 | 부재 | 손상내용 | 손상현황 | | | | | | | 비고 |
|---|---|---|---|---|---|---|---|---|---|---|---|
| 1 | 20상 | 공동구 | 공동구 균열 | 0.3 | 0.5 | | 0.50 | m | 1 | 0.50 | |
| 2 | 20상 | 공동구 | 공동구 균열 | 0.3 | 0.5 | | 0.50 | m | 2 | 1.00 | |

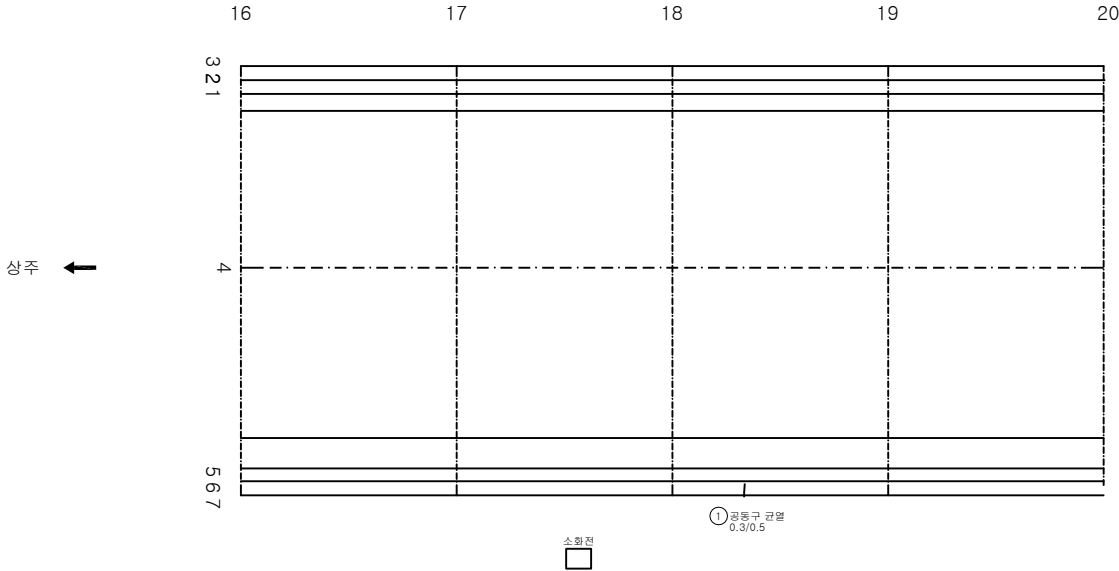
| 번호 | 발생<br>년도 | 부재 | 손상내용 | 손상현황 | | | | | | | 비고 |
|---|---|---|---|---|---|---|---|---|---|---|---|
| 1 | 20상 | 공동구 | 공동구 균열 | 0.3 | 0.5 | | 0.50 | m | 1 | 0.50 | |

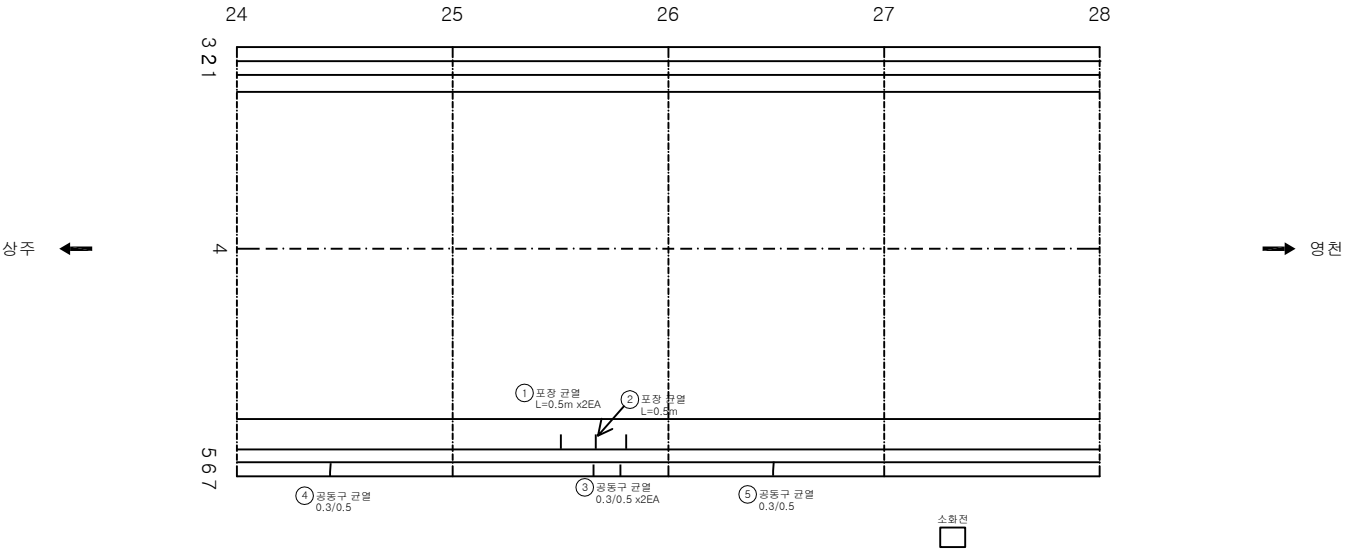
| 번호 | 발생<br>년도 | 부재 | 손상내용 | 손상현황 | | | | | | 비 고 | |
|---|---|---|---|---|---|---|---|---|---|---|---|
| 1 | 19하 | 포장 | 포장 균열 | | 0.5 | | 0.50 | m | 2 | 1.00 | |
| 2 | 19하 | 포장 | 포장 균열 | | 0.5 | | 0.50 | m | 1 | 0.50 | |
| 3 | 19하 | 공동구 | 공동구 균열 | 0.3 | 0.5 | | 0.50 | m | 2 | 1.00 | |
| 4 | 20상 | 공동구 | 공동구 균열 | 0.3 | 0.5 | | 0.50 | m | 1 | 0.50 | |
| 5 | 20상 | 공동구 | 공동구 균열 | 0.3 | 0.5 | | 0.50 | m | 1 | 0.50 | |

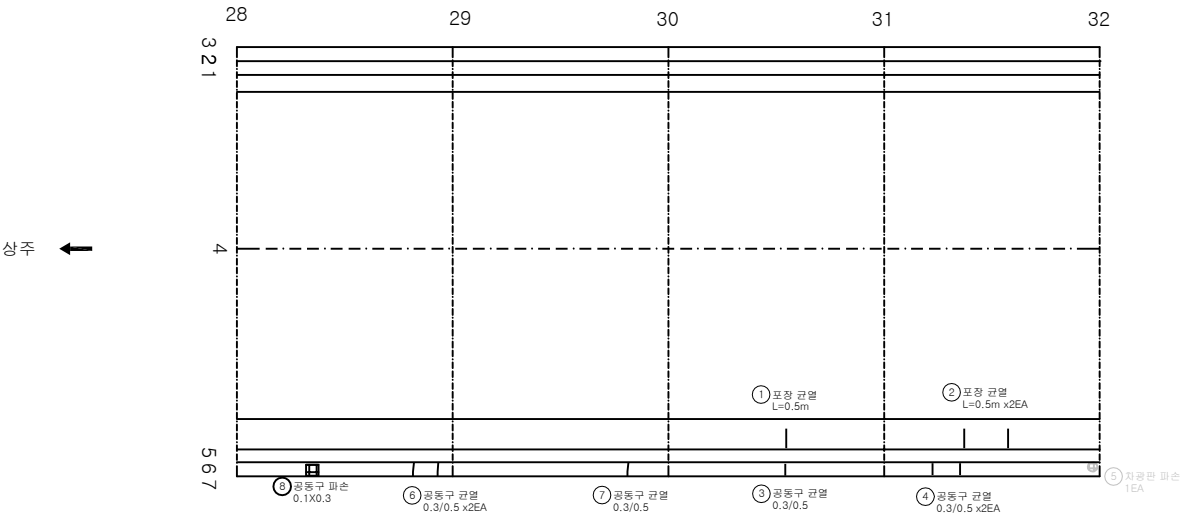
| 번호 | 발생<br>년도 | 부재 | 손상내용 | 손상현황 | | | | | | | 비 고 |
|---|---|---|---|---|---|---|---|---|---|---|---|
| 1 | 19하 | 포장 | 포장 균열 | | 0.5 | | 0.50 | m | 1 | 0.50 | |
| 2 | 19하 | 포장 | 포장 균열 | | 0.5 | | 0.50 | m | 2 | 1.00 | |
| 3 | 19하 | 공동구 | 공동구 균열 | 0.3 | 0.5 | | 0.50 | m | 1 | 0.50 | |
| 4 | 19하 | 공동구 | 공동구 균열 | 0.3 | 0.5 | | 0.50 | m | 2 | 1.00 | |
| 6 | 20상 | 공동구 | 공동구 균열 | 0.3 | 0.5 | | 0.50 | m | 2 | 1.00 | |
| 7 | 20상 | 공동구 | 공동구 균열 | 0.3 | 0.5 | | 0.50 | m | 1 | 0.50 | |

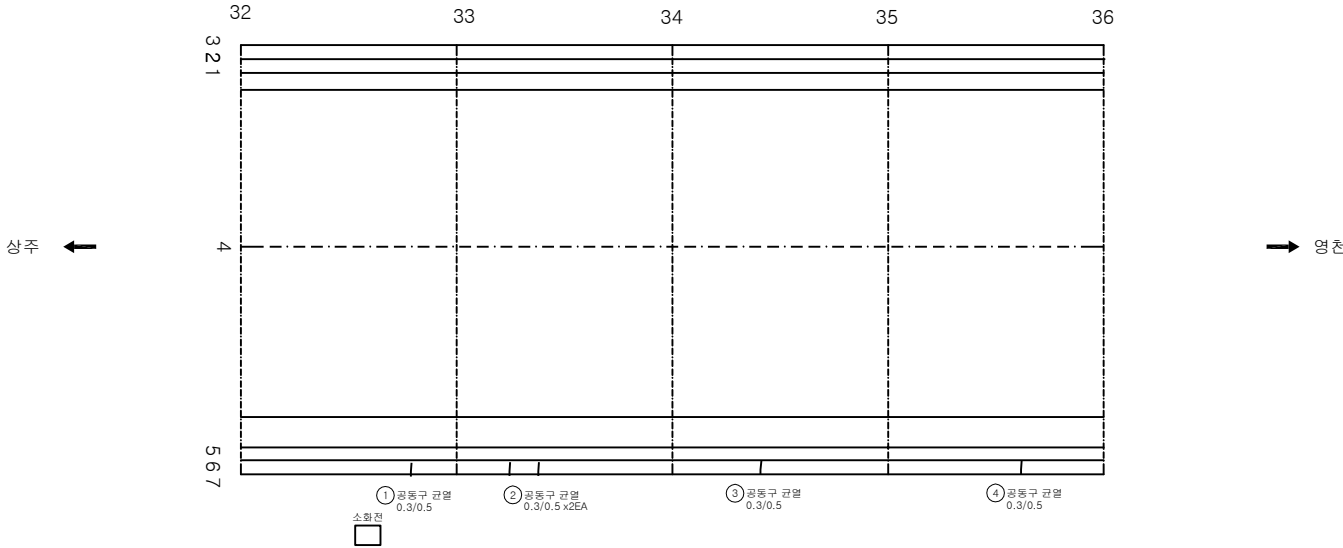
| 번호 | 발생<br>년도 | 부재 | 손상내용 | 손상현황 | | | | | | | 비고 |
|---|---|---|---|---|---|---|---|---|---|---|---|
| 1 | 20상 | 공동구 | 공동구 균열 | 0.3 | 0.5 | | 0.50 | m | 1 | 0.50 | |
| 2 | 20상 | 공동구 | 공동구 균열 | 0.3 | 0.5 | | 0.50 | m | 2 | 1.00 | |
| 3 | 20상 | 공동구 | 공동구 균열 | 0.3 | 0.5 | | 0.50 | m | 1 | 0.50 | |
| 4 | 20상 | 공동구 | 공동구 균열 | 0.3 | 0.5 | | 0.50 | m | 1 | 0.50 | |

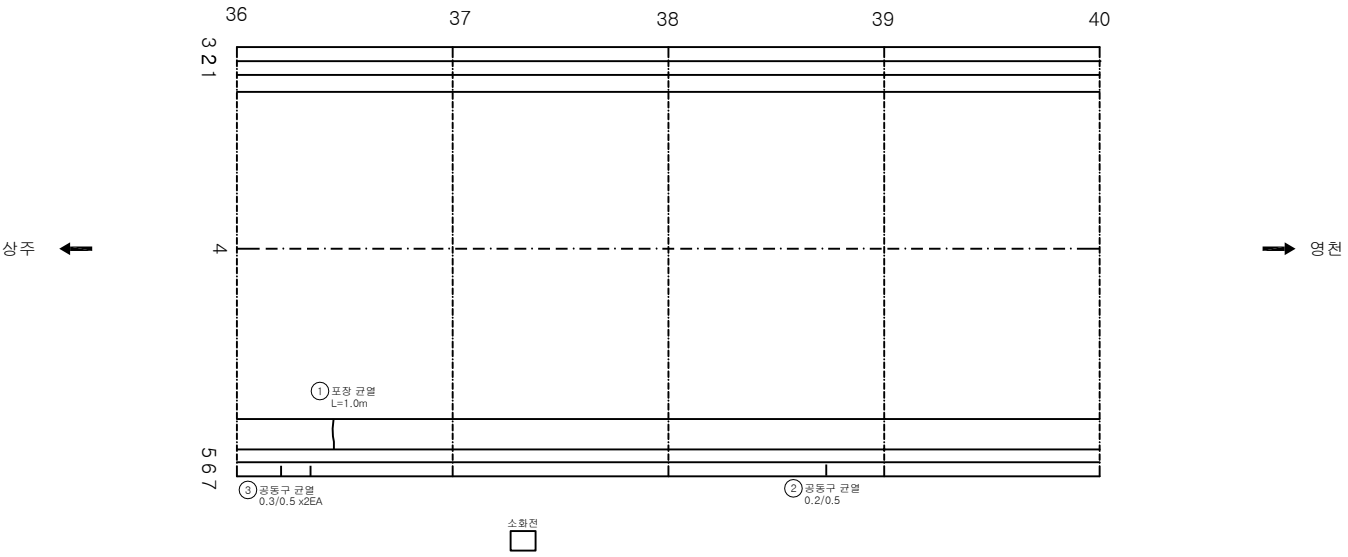
| 번호 | 발생년도 | 부재 | 손상내용 | 손상현황 | | | | | | | 비고 |
|---|---|---|---|---|---|---|---|---|---|---|---|
| 1 | 20상 | 포장 | 포장 균열 | | 1.0 | | 1.00 | m | 1 | 1.00 | |
| 2 | 19하 | 공동구 | 공동구 균열 | 0.2 | 0.5 | | 0.50 | m | 1 | 0.50 | |
| 3 | 20상 | 공동구 | 공동구 균열 | 0.3 | 0.5 | | 0.50 | m | 2 | 1.00 | |

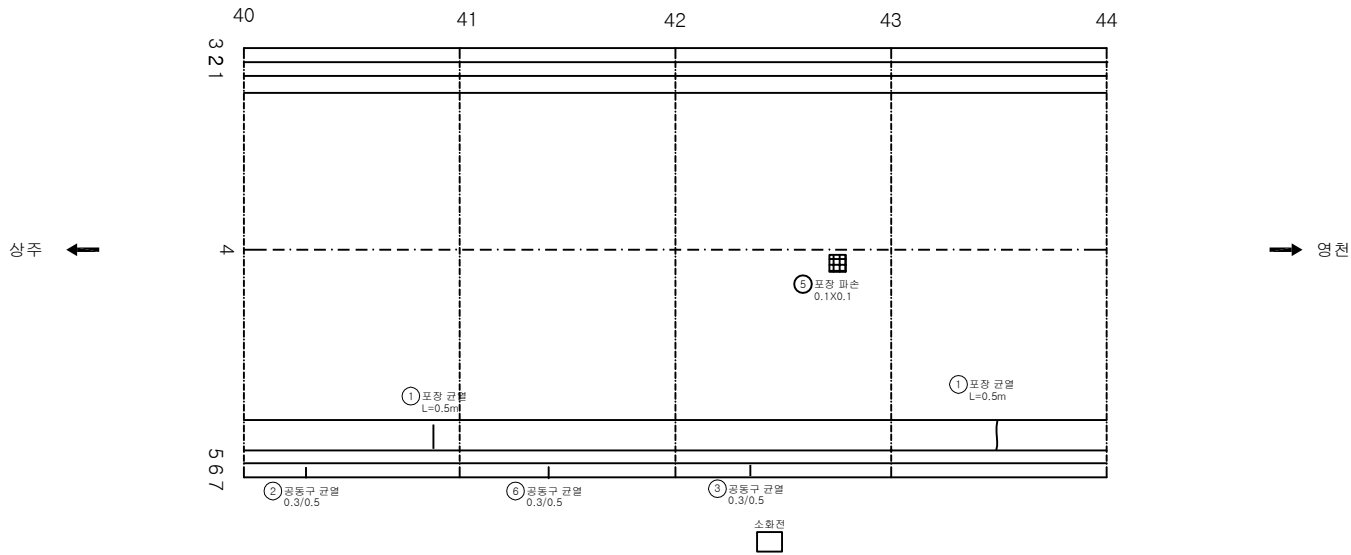
| 번호 | 발생년도 | 부재 | 손상내용 | 손상현황 | | | | | | | 비고 |
|---|---|---|---|---|---|---|---|---|---|---|---|
| 1 | 19하 | 포장 | 포장 균열 | | 0.5 | | 0.50 | m | 1 | 0.50 | |
| 2 | 20상 | 공동구 | 공동구 균열 | 0.3 | 0.5 | | 0.50 | m | 1 | 0.50 | |
| 3 | 20상 | 공동구 | 공동구 균열 | 0.3 | 0.5 | | 0.50 | m | 1 | 0.50 | |
| 4 | 21하 | 포장 | 포장 균열 | | 0.5 | | 0.50 | m | 1 | 0.50 | |
| 6 | 23하 | 공동구 | 공동구 균열 | 0.3 | 0.5 | | 0.50 | m | 1 | 0.50 | |

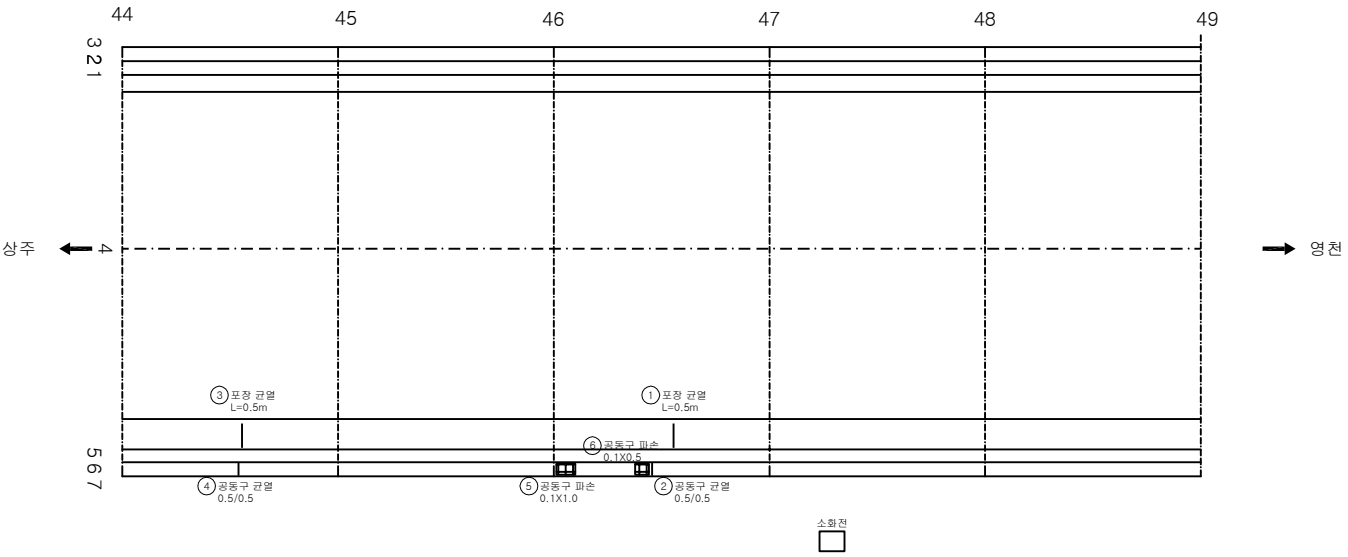
| 번호 | 발생년도 | 부재 | 손상내용 | 손상현황 | | | | | | | 비고 |
|---|---|---|---|---|---|---|---|---|---|---|---|
| 1 | 19하 | 포장 | 포장 균열 | | 0.5 | | 0.50 | m | 1 | 0.50 | |
| 2 | 19하 | 공동구 | 공동구 균열 | 0.5 | 0.5 | | 0.50 | m | 1 | 0.50 | |
| 3 | 21하 | 포장 | 포장 균열 | | 0.5 | | 0.50 | m | 1 | 0.50 | |
| 4 | 21하 | 공동구 | 공동구 균열 | 0.5 | 0.5 | | 0.50 | m | 1 | 0.50 | |

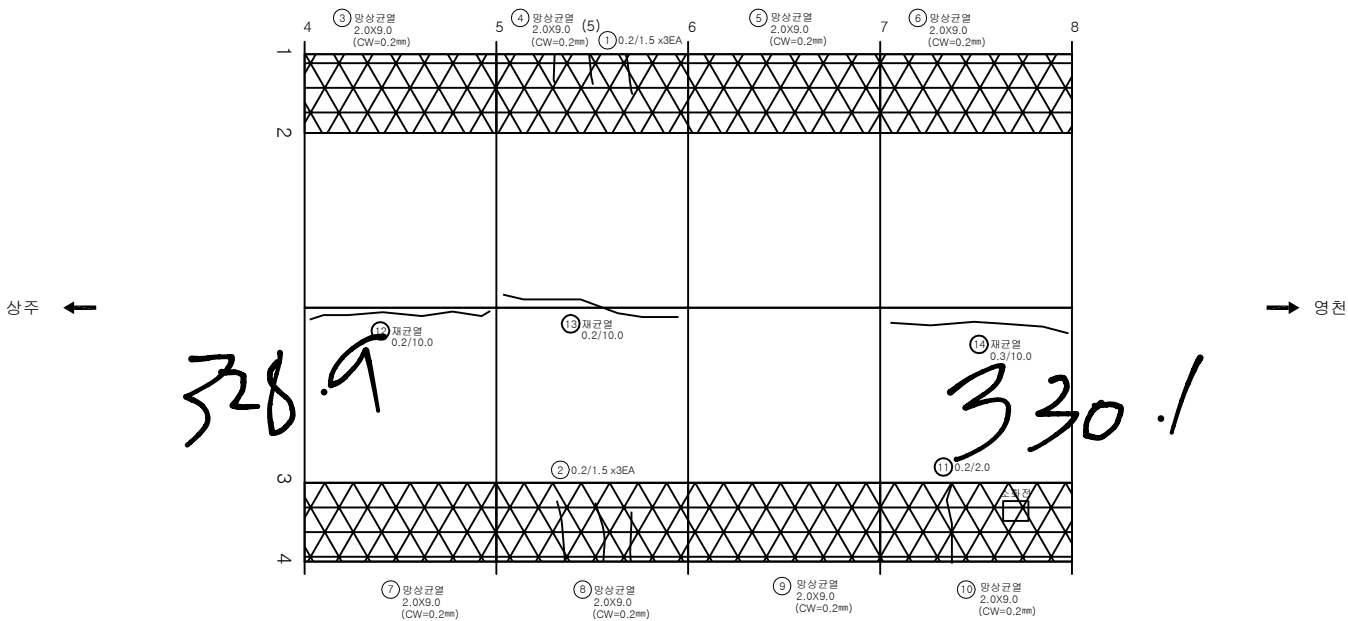
| 번호 | 발생년도 | 부재 | 손상내용 | 손상현황 | | | | | | | 비고 |
|---|---|---|---|---|---|---|---|---|---|---|---|
| 1 | 19하 | 측벽부 | 균열(Cw=0.3mm미만) | 0.2 | 1.5 | | 1.50 | m | 3 | 4.50 | |
| 2 | 19하 | 측벽부 | 균열(Cw=0.3mm미만) | 0.2 | 1.5 | | 1.50 | m | 3 | 4.50 | |
| 3 | 21상 | 측벽부 | 망상균열 | 0.2 | 2.0 | 9.0 | 18.00 | m <sup>2</sup> | 1 | 18.00 | |
| 11 | 21하 | 측벽부 | 균열(Cw=0.3mm미만) | 0.2 | 2.0 | | 2.00 | m | 1 | 2.00 | |
| 12 | 21하 | 천단부 | 재균열(Cw=0.3mm미만) | 0.2 | 10.0 | | 10.00 | m | 1 | 10.00 | |
| 14 | 21하 | 천단부 | 재균열(Cw=0.3mm이상) | 0.3 | 10.0 | | 10.00 | m | 1 | 10.00 | |

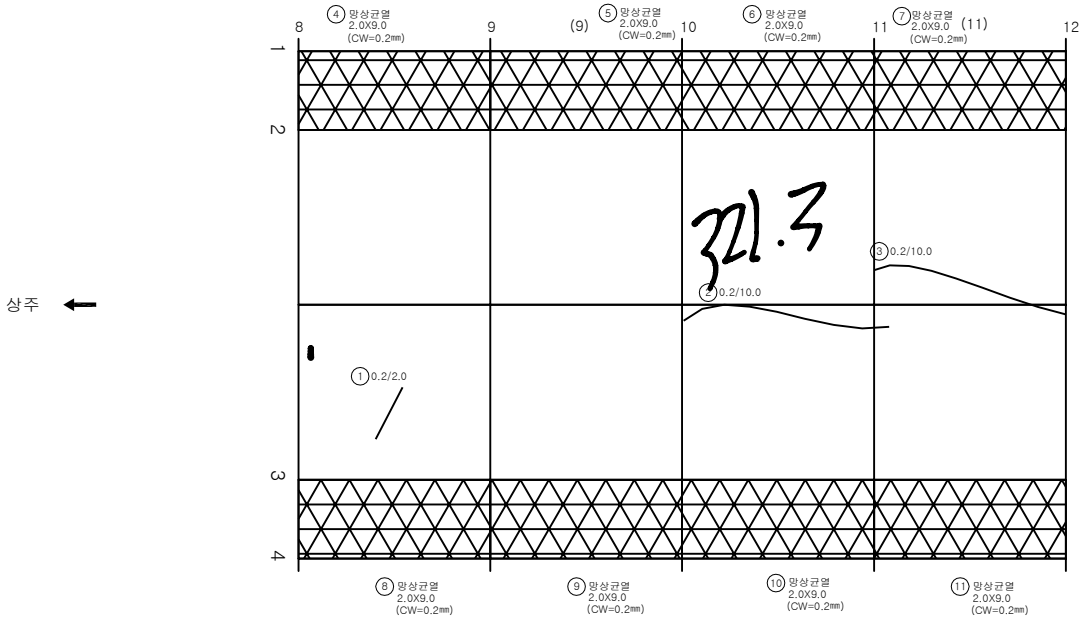
| 번호 | 발생년도 | 부재 | 손상내용 | 손상현황 | | | | | | | 비고 |
|---|---|---|---|---|---|---|---|---|---|---|---|
| 1 | 19하 | 천단부 | 균열(Cw=0.3mm미만) | 0.2 | 2.0 | | 2.00 | m | 1 | 2.00 | |
| 2 | 19하 | 천단부 | 균열(Cw=0.3mm미만) | 0.2 | 10.0 | | 10.00 | m | 1 | 10.00 | |
| 3 | 19하 | 천단부 | 균열(Cw=0.3mm미만) | 0.2 | 10.0 | | 10.00 | m | 1 | 10.00 | |
| 4 | 21상 | 측벽부 | 망상균열 | 0.2 | 2.0 | 9.0 | 18.00 | m² | 1 | 18.00 | |

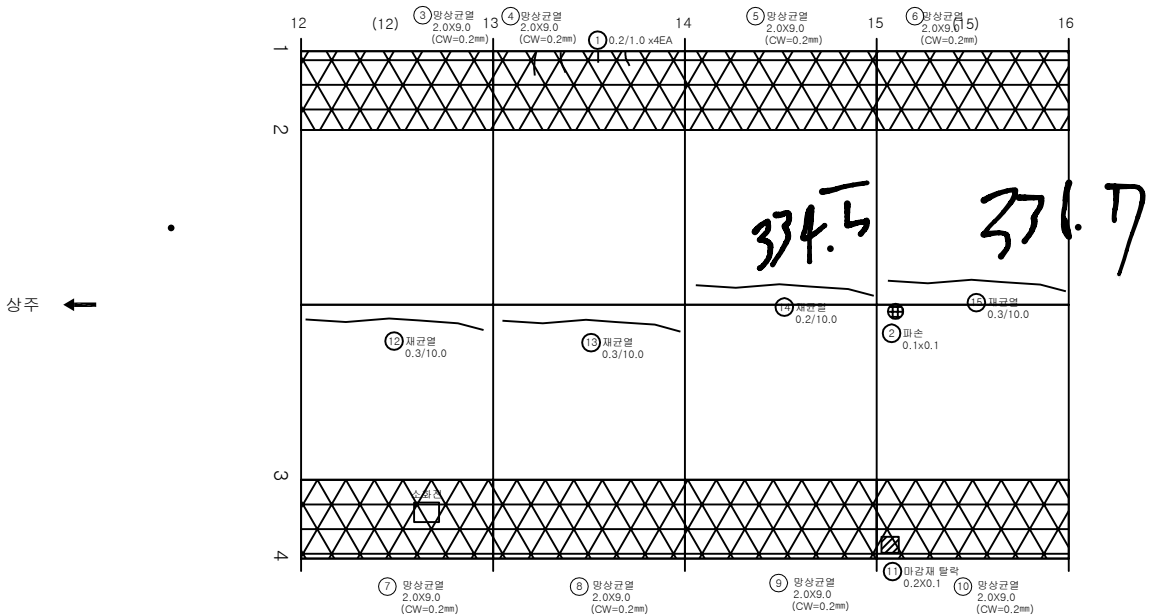
| 번호 | 발생<br>년도 | 부재 | 손상내용 | 손상현황 | | | | | | | 비고 |
|---|---|---|---|---|---|---|---|---|---|---|---|
| 1 | 19하 | 측벽부 | 균열(Cw=0.3mm미만) | 0.2 | 1.0 | | 1.00 | m | 4 | 4.00 | |
| 3 | 21상 | 측벽부 | 망상균열 | 0.2 | 2.0 | 9.0 | 18.00 | m <sup>2</sup> | 1 | 18.00 | |
| 12 | 21하 | 천단부 | 재균열(Cw=0.3mm이상) | 0.3 | 10.0 | | 10.00 | m | 1 | 10.00 | |
| 13 | 21하 | 천단부 | 재균열(Cw=0.3mm이상) | 0.3 | 10.0 | | 10.00 | m | 1 | 10.00 | |
| 15 | 21하 | 천단부 | 재균열(Cw=0.3mm이상) | 0.3 | 10.0 | | 10.00 | m | 1 | 10.00 | |

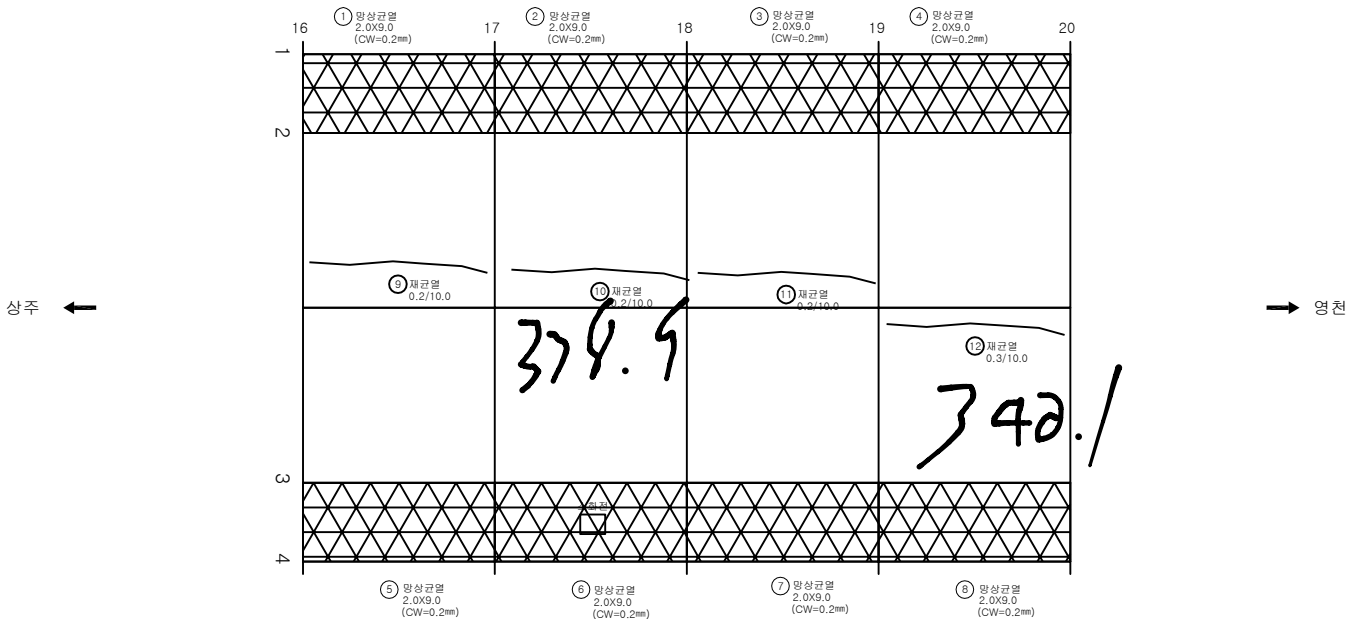
| 번호 | 발생<br>년도 | 부재 | 손상내용 | 손상현황 | | | | | | | 비고 |
|---|---|---|---|---|---|---|---|---|---|---|---|
| 1 | 21상 | 측벽부 | 망상균열 | 0.2 | 2.0 | 9.0 | 18.00 | m <sup>2</sup> | 1 | 18.00 | |
| 9 | 21하 | 천단부 | 재균열(Cw=0.3mm미만) | 0.2 | 10.0 | | 10.00 | m | 1 | 10.00 | |
| 12 | 21하 | 천단부 | 재균열(Cw=0.3mm이상) | 0.3 | 10.0 | | 10.00 | m | 1 | 10.00 | |

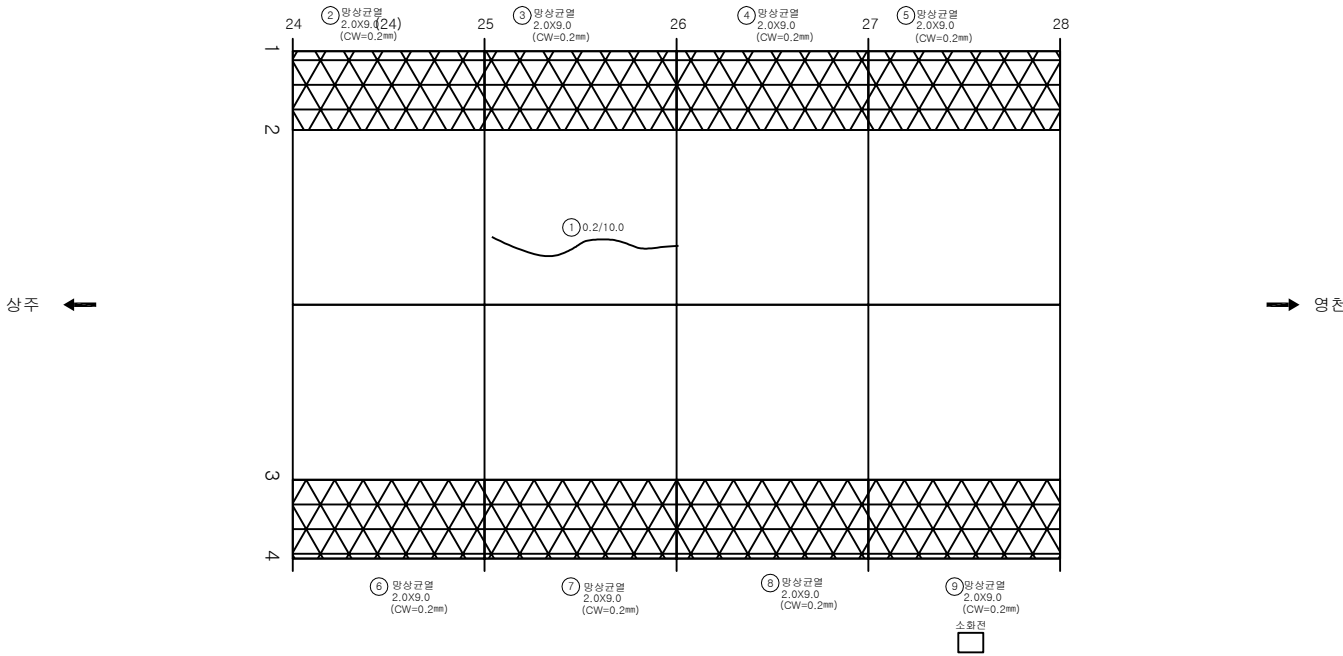
| 번호 | 발생년도 | 부재 | 손상내용 | 손상현황 | | | | | | | 비고 |
|---|---|---|---|---|---|---|---|---|---|---|---|
| 1 | 19하 | 천단부 | 균열(Cw=0.3mm미만) | 0.2 | 10.0 | | 10.00 | m | 1 | 10.00 | |
| 2 | 21상 | 측벽부 | 망상균열 | 0.2 | 2.0 | 9.0 | 18.00 | m <sup>2</sup> | 1 | 18.00 | |

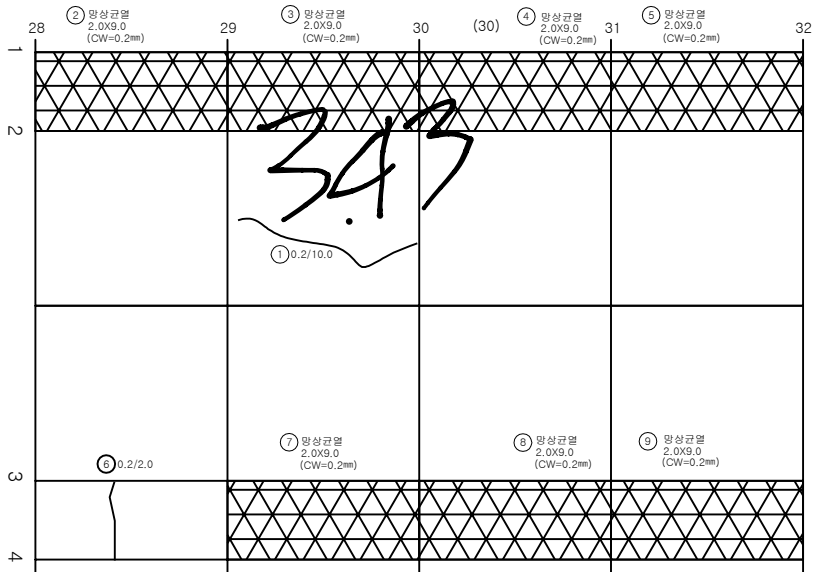
| 번호 | 발생<br>년도 | 부재 | 손상내용 | 손상현황 | | | | | | | 비고 |
|---|---|---|---|---|---|---|---|---|---|---|---|
| 1 | 19하 | 천단부 | 균열(Cw=0.3mm미만) | 0.2 | 10.0 | | 10.00 | m | 1 | 10.00 | |
| 2 | 21상 | 측벽부 | 망상균열 | 0.2 | 2.0 | 9.0 | 18.00 | m <sup>2</sup> | 1 | 18.00 | |
| 6 | 21하 | 측벽부 | 균열(Cw=0.3mm미만) | 0.2 | 2.0 | | 2.00 | m | 1 | 2.00 | |

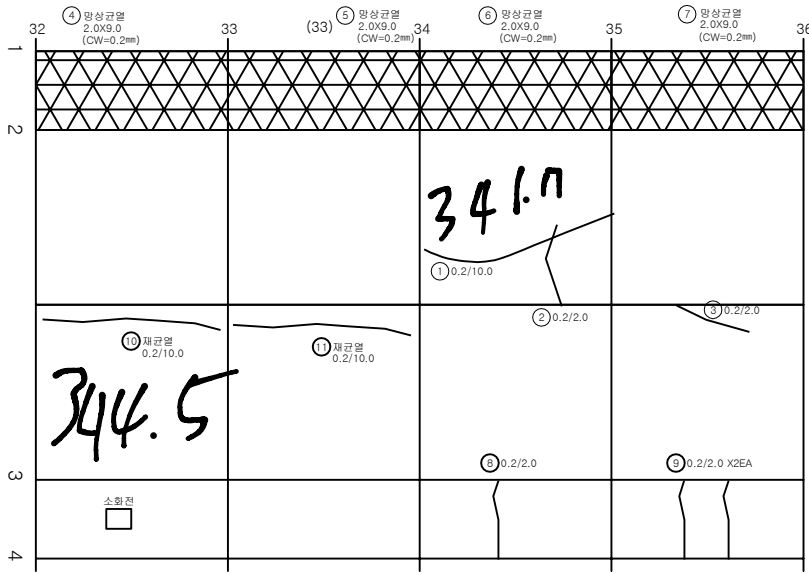
| 번호 | 발생년도 | 부재 | 손상내용 | 손상현황 | | | | | | | 비고 |
|---|---|---|---|---|---|---|---|---|---|---|---|
| 1 | 19하 | 천단부 | 균열(Cw=0.3mm미만) | 0.2 | 10.0 | | 10.00 | m | 1 | 10.00 | |
| 2 | 19하 | 천단부 | 균열(Cw=0.3mm미만) | 0.2 | 2.0 | | 2.00 | m | 1 | 2.00 | |
| 4 | 21상 | 측벽부 | 망상균열 | 0.2 | 2.0 | 9.0 | 18.00 | m² | 1 | 18.00 | |
| 8 | 21하 | 측벽부 | 균열(Cw=0.3mm미만) | 0.2 | 2.0 | | 2.00 | m | 1 | 2.00 | |
| 10 | 21하 | 천단부 | 채균열(Cw=0.3mm미만) | 0.2 | 10.0 | | 10.00 | m | 1 | 10.00 | |

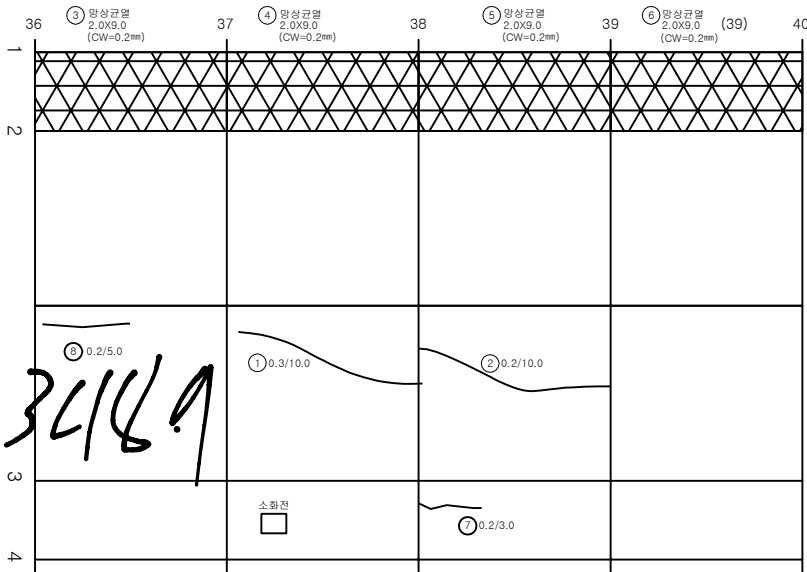
| 번호 | 발생년도 | 부재 | 손상내용 | 손상현황 | | | | | | | 비고 |
|---|---|---|---|---|---|---|---|---|---|---|---|
| 1 | 19하 | 천단부 | 균열(Cw=0.3mm이상) | 0.3 | 10.0 | | 10.00 | m | 1 | 10.00 | |
| 2 | 19하 | 천단부 | 균열(Cw=0.3mm미만) | 0.2 | 10.0 | | 10.00 | m | 1 | 10.00 | |
| 3 | 21상 | 측벽부 | 망상균열 | 0.2 | 2.0 | 9.0 | 18.00 | m <sup>2</sup> | 1 | 18.00 | |
| 7 | 21하 | 측벽부 | 균열(Cw=0.3mm미만) | 0.2 | 3.0 | | 3.00 | m | 1 | 3.00 | |
| 8 | 21하 | 천단부 | 균열(Cw=0.3mm미만) | 0.2 | 5.0 | | 5.00 | m | 1 | 5.00 | |

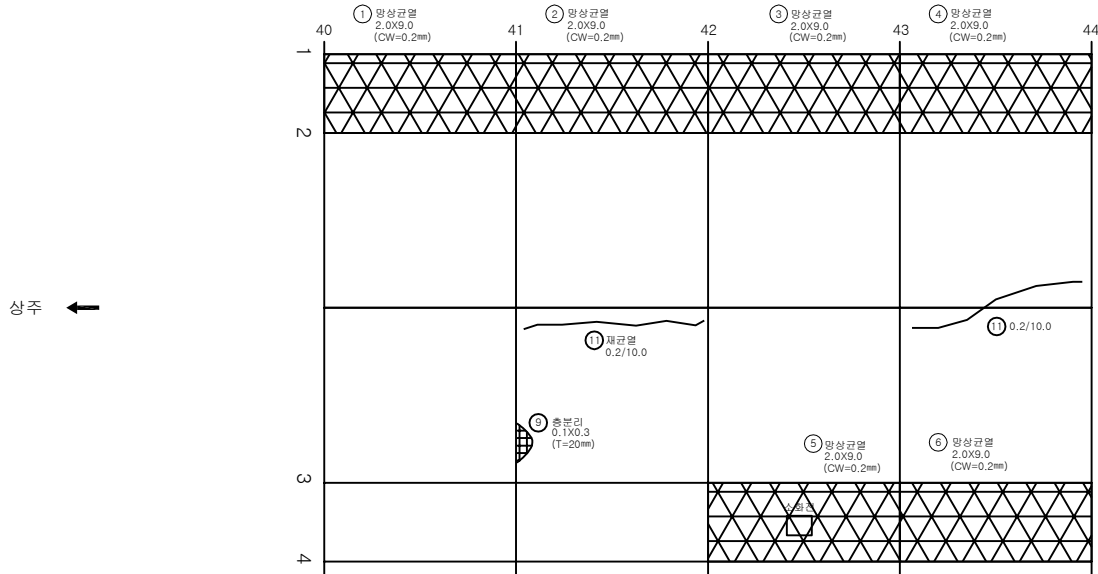
| 번호 | 발생년도 | 부재 | 손상내용 | 손상현황 | | | | | | | 비고 |
|---|---|---|---|---|---|---|---|---|---|---|---|
| 1 | 21상 | 측벽부 | 망상균열 | 0.2 | 2.0 | 9.0 | 18.00 | m <sup>2</sup> | 1 | 18.00 | |
| 5 | 21하 | 측벽부 | 망상균열 | 0.2 | 2.0 | 9.0 | 18.00 | m <sup>2</sup> | 1 | 18.00 | |
| 7 | 21하 | 천단부 | 재균열(Cw=0.3mm미만) | 0.2 | 10.0 | | 10.00 | m | 1 | 10.00 | |
| 8 | 21하 | 천단부 | 균열(Cw=0.3mm미만) | 0.2 | 10.0 | | 10.00 | m | 1 | 10.00 | |

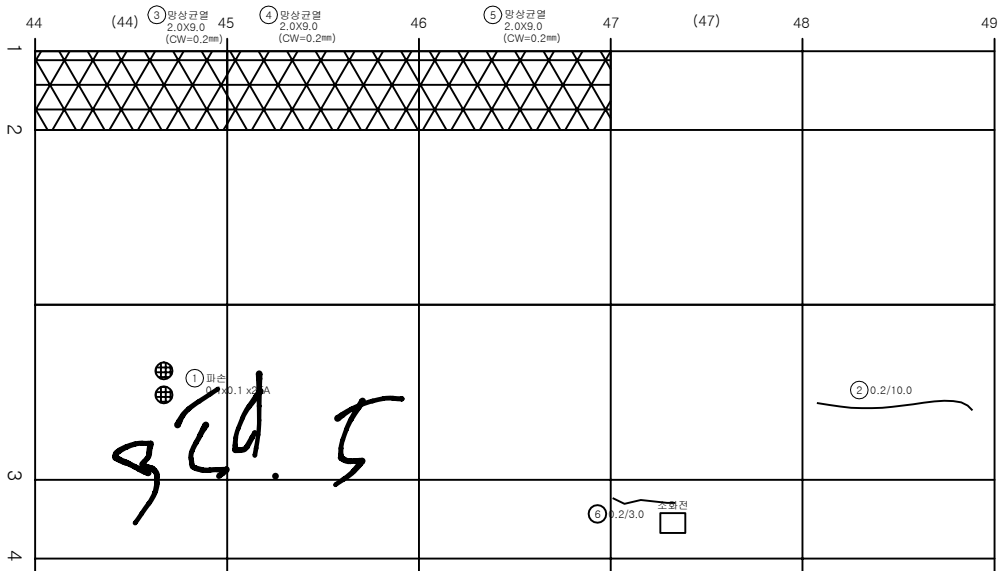
| 번호 | 발생년도 | 부재 | 손상내용 | 손상현황 | | | | | | | 비고 |
|---|---|---|---|---|---|---|---|---|---|---|---|
| 2 | 19하 | 천단부 | 균열(Cw=0.3mm미만) | 0.2 | 10.0 | | 10.00 | m | 1 | 10.00 | |
| 3 | 21상 | 측벽부 | 망상균열 | 0.2 | 2.0 | 9.0 | 18.00 | m <sup>2</sup> | 1 | 18.00 | |
| 6 | 21하 | 측벽부 | 균열(Cw=0.3mm미만) | 0.2 | 3.0 | | 3.00 | m | 1 | 3.00 | |
