상주영천고속도로 2024~2025년 시설물 안전점검 용역  
(2025년 상반기 정기안전점검)

# 외 관 조 사 망 도

불로터널(영천방향)

2025.04

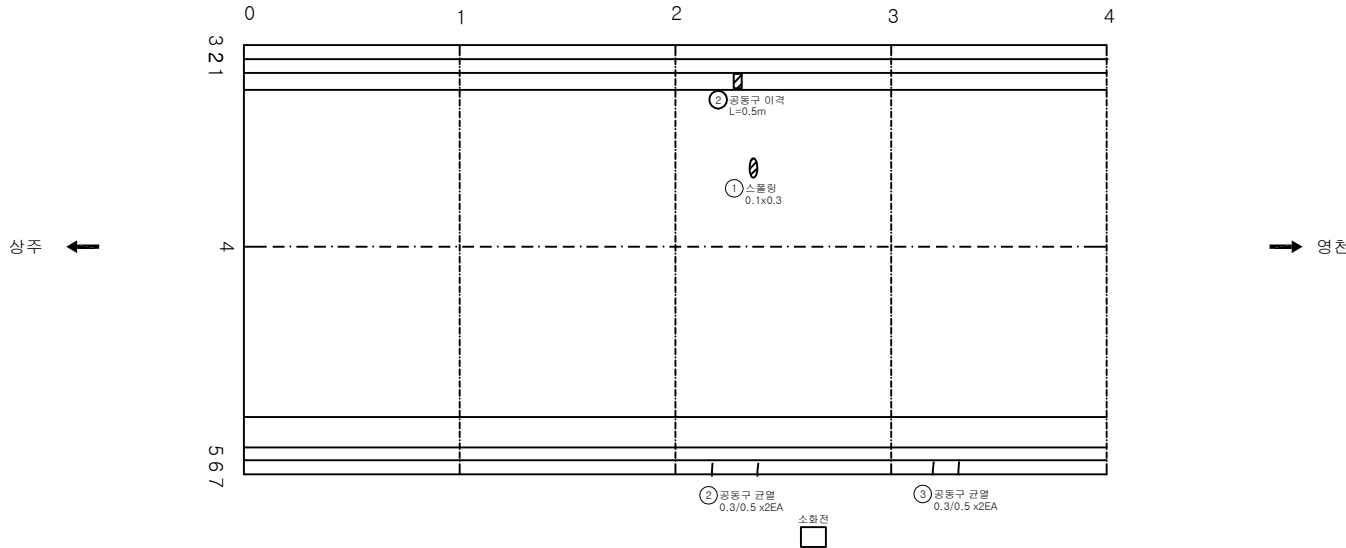
ID:불로터널(영천)-포장,공동구 Span No.1~4

| 번호 | 발생년도 | 부재 | 손상내용 | 손상현황 | | | | | | | 비고 |
|---|---|---|---|---|---|---|---|---|---|---|---|
| 1 | 19하 | 포장 | 스플링 | | 0.1 | 0.3 | 0.03 | m <sup>2</sup> | 1 | 0.03 | |
| 2 | 20상 | 공동구 | 공동구 균열 | 0.3 | 0.5 | | 0.50 | m | 2 | 1.00 | |
| 3 | 20상 | 공동구 | 공동구 균열 | 0.3 | 0.5 | | 0.50 | m | 2 | 1.00 | |
| 4 | 25상 | 공동구 | 공동구 이격 | | 0.5 | | 0.50 | m | 1 | 0.50 | |

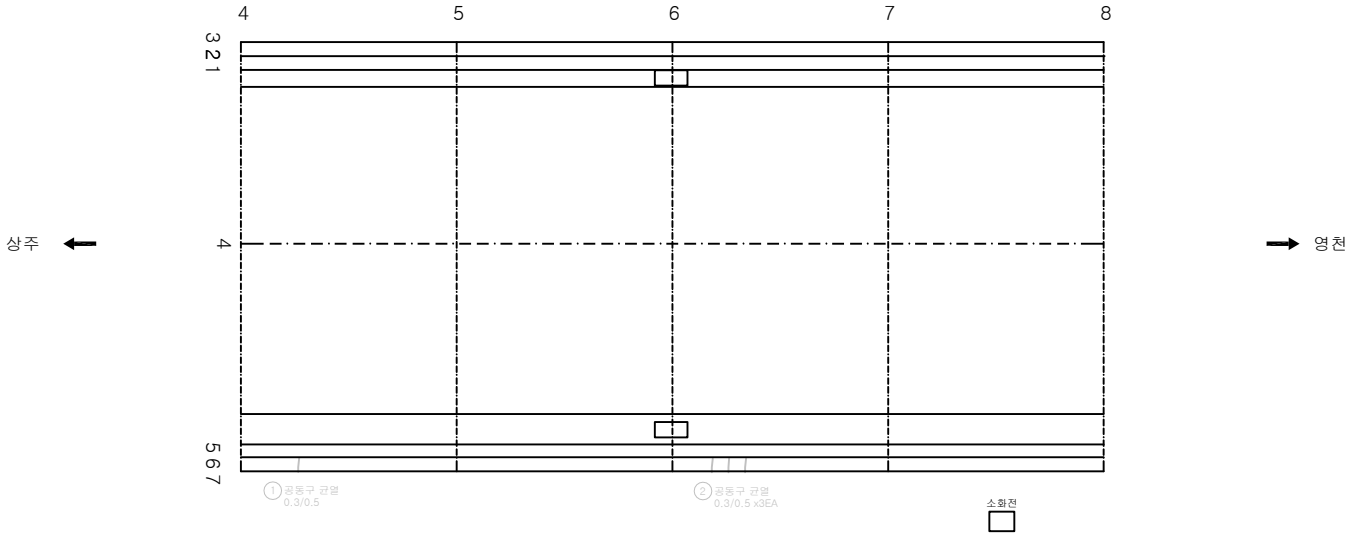
| 번호 | 발생<br>년도 | 부재 | 손상내용 | 손상현황 | | | | | | 비고 | |
|---|---|---|---|---|---|---|---|---|---|---|---|
| 1 | 2018 | 공동구 | 공동구 균열 | 0.3 | 0.5 | | 0.50 | m | 1 | 0.50 | 23'하 보스 |
| 2 | 2018 | 공동구 | 공동구 균열 | 0.3 | 0.5 | | 0.50 | m | 3 | 1.50 | 23'하 보스 |

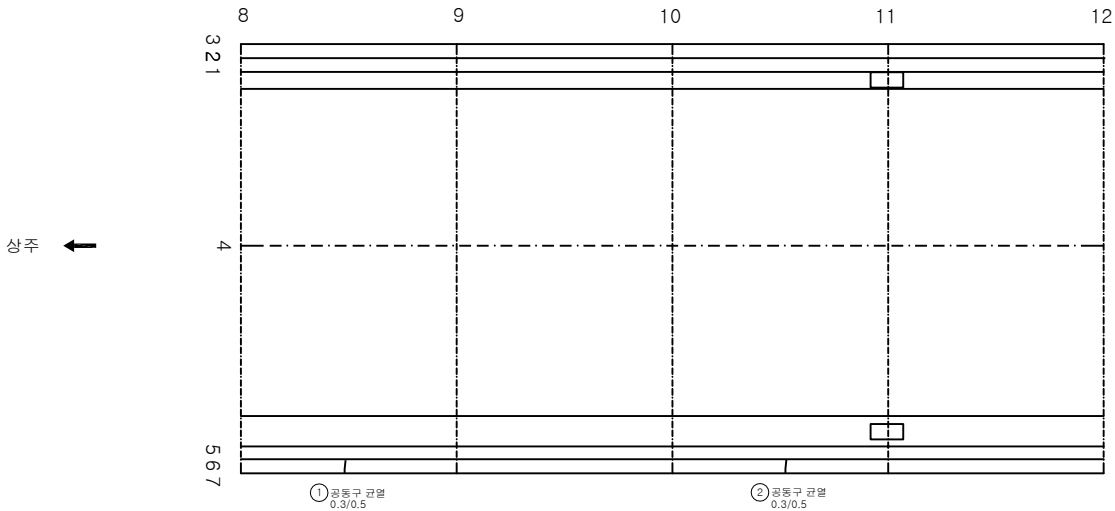
| 번호 | 발생년도 | 부재 | 손상내용 | 손상현황 | | | | | | | 비고 |
|---|---|---|---|---|---|---|---|---|---|---|---|
| 1 | 20상 | 공동구 | 공동구 균열 | 0.3 | 0.5 | | 0.50 | m | 1 | 0.50 | |
| 2 | 20상 | 공동구 | 공동구 균열 | 0.3 | 0.5 | | 0.50 | m | 1 | 0.50 | |

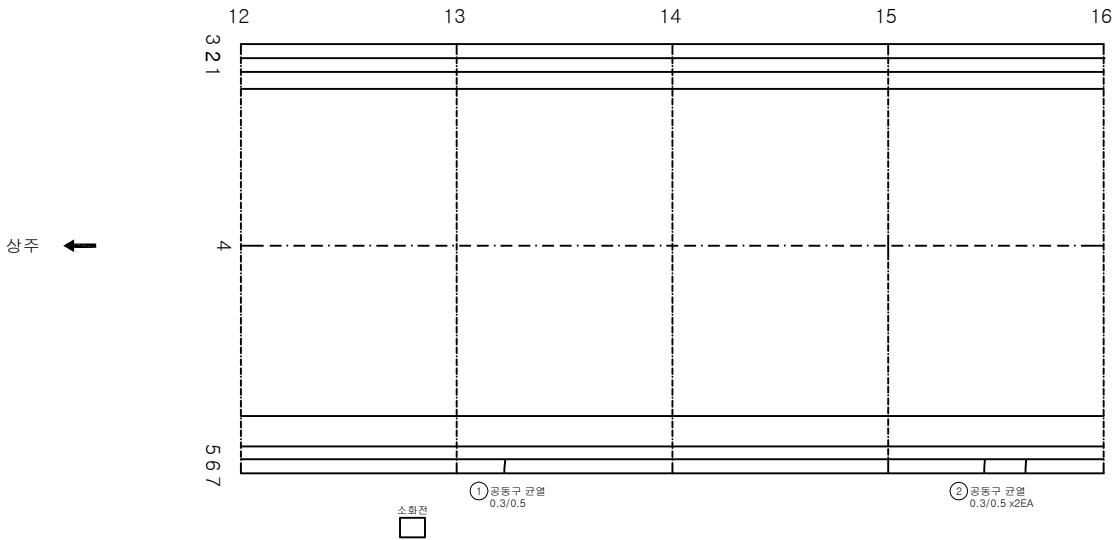
| 번호 | 발생<br>년도 | 부재 | 손상내용 | 손상현황 | | | | | | | 비고 |
|---|---|---|---|---|---|---|---|---|---|---|---|
| 1 | 20상 | 공동구 | 공동구 균열 | 0.3 | 0.5 | | 0.50 | m | 1 | 0.50 | |
| 2 | 20상 | 공동구 | 공동구 균열 | 0.3 | 0.5 | | 0.50 | m | 2 | 1.00 | |

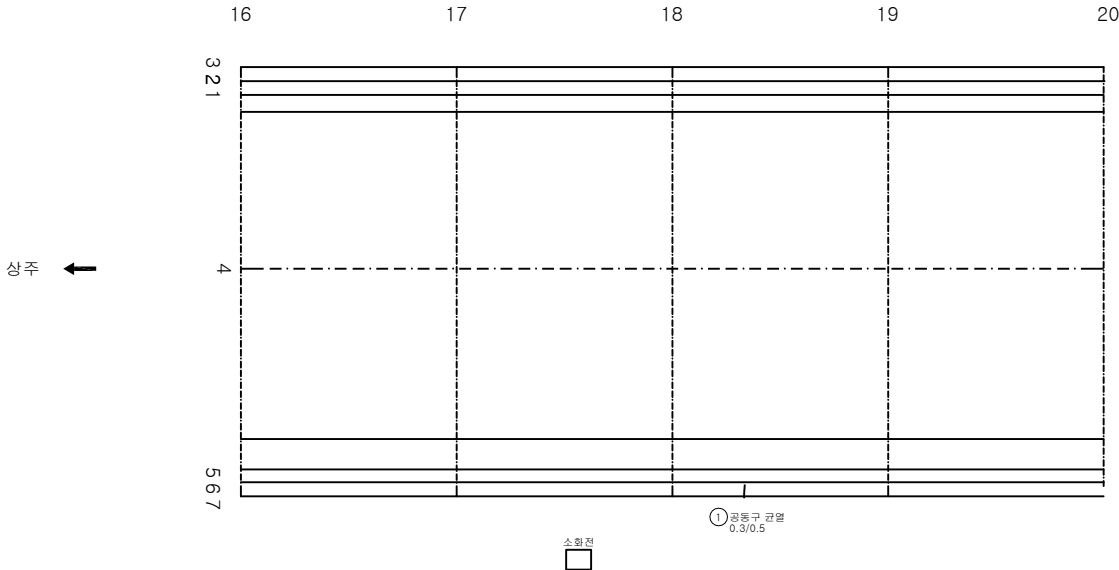
| 번호 | 발생<br>년도 | 부재 | 손상내용 | 손상현황 | | | | | | | 비고 |
|---|---|---|---|---|---|---|---|---|---|---|---|
| 1 | 20상 | 공동구 | 공동구 균열 | 0.3 | 0.5 | | 0.50 | m | 1 | 0.50 | |

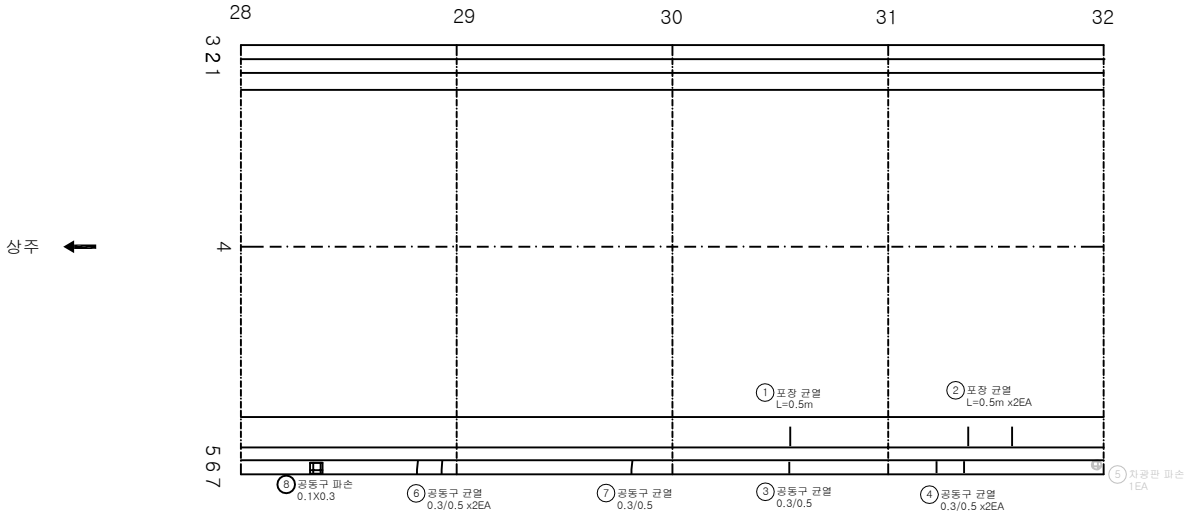
| 번호 | 발생년도 | 부재 | 손상내용 | 손상현황 | | | | | | | 비고 |
|---|---|---|---|---|---|---|---|---|---|---|---|
| 1 | 19하 | 포장 | 포장 균열 | | 0.5 | | 0.50 | m | 1 | 0.50 | |
| 2 | 19하 | 포장 | 포장 균열 | | 0.5 | | 0.50 | m | 2 | 1.00 | |
| 3 | 19하 | 공동구 | 공동구 균열 | 0.3 | 0.5 | | 0.50 | m | 1 | 0.50 | |
| 4 | 19하 | 공동구 | 공동구 균열 | 0.3 | 0.5 | | 0.50 | m | 2 | 1.00 | |
| 6 | 20상 | 공동구 | 공동구 균열 | 0.3 | 0.5 | | 0.50 | m | 2 | 1.00 | |
| 7 | 20상 | 공동구 | 공동구 균열 | 0.3 | 0.5 | | 0.50 | m | 1 | 0.50 | |

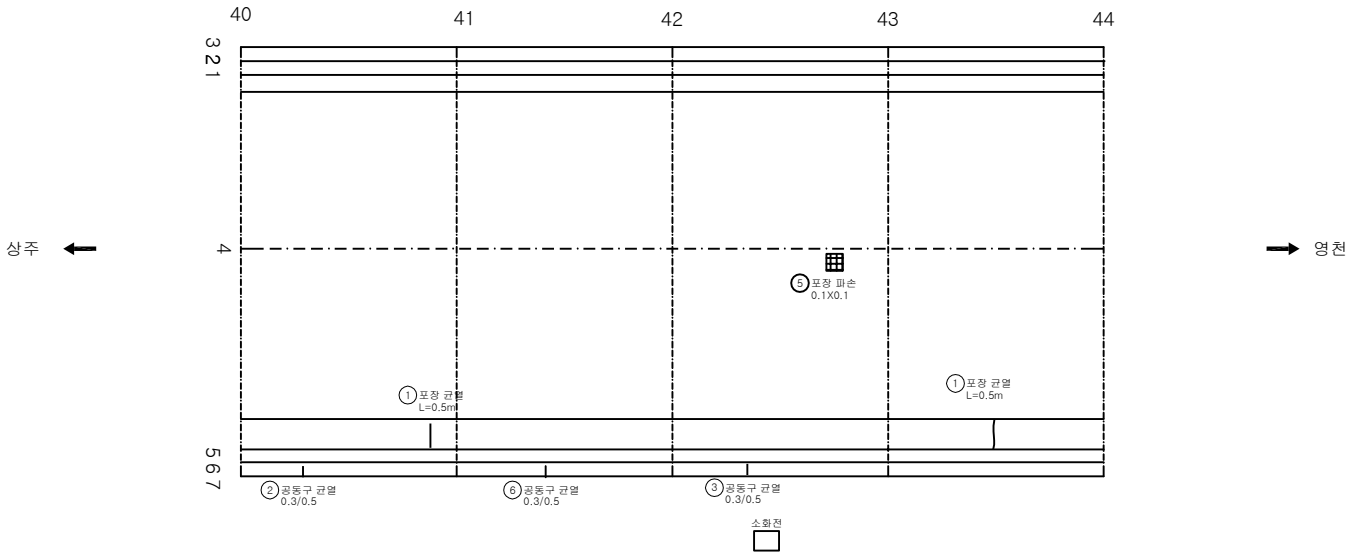
| 번호 | 발생년도 | 부재 | 손상내용 | 손상현황 | | | | | | | 비고 |
|---|---|---|---|---|---|---|---|---|---|---|---|
| 1 | 19하 | 포장 | 포장 균열 | | 0.5 | | 0.50 | m | 1 | 0.50 | |
| 2 | 20상 | 공동구 | 공동구 균열 | 0.3 | 0.5 | | 0.50 | m | 1 | 0.50 | |
| 3 | 20상 | 공동구 | 공동구 균열 | 0.3 | 0.5 | | 0.50 | m | 1 | 0.50 | |
| 4 | 21하 | 포장 | 포장 균열 | | 0.5 | | 0.50 | m | 1 | 0.50 | |
| 6 | 23하 | 공동구 | 공동구 균열 | 0.3 | 0.5 | | 0.50 | m | 1 | 0.50 | |

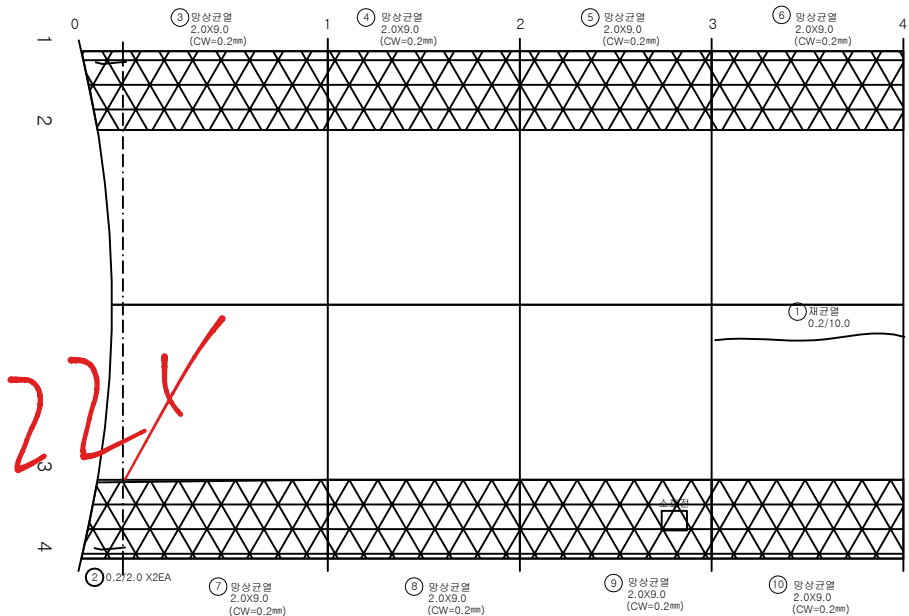
| 번호 | 발생년도 | 부재 | 손상내용 | 손상현황 | | | | | | | 비고 |
|---|---|---|---|---|---|---|---|---|---|---|---|
| 2 | 21상 | 측벽부 | 균열(Cw=0.3mm미만) | 0.2 | 2.0 | | 2.00 | m | 2 | 4.00 | |
| 3 | 21상 | 측벽부 | 망상균열 | 0.2 | 2.0 | 9.0 | 18.00 | m <sup>2</sup> | 1 | 18.00 | |

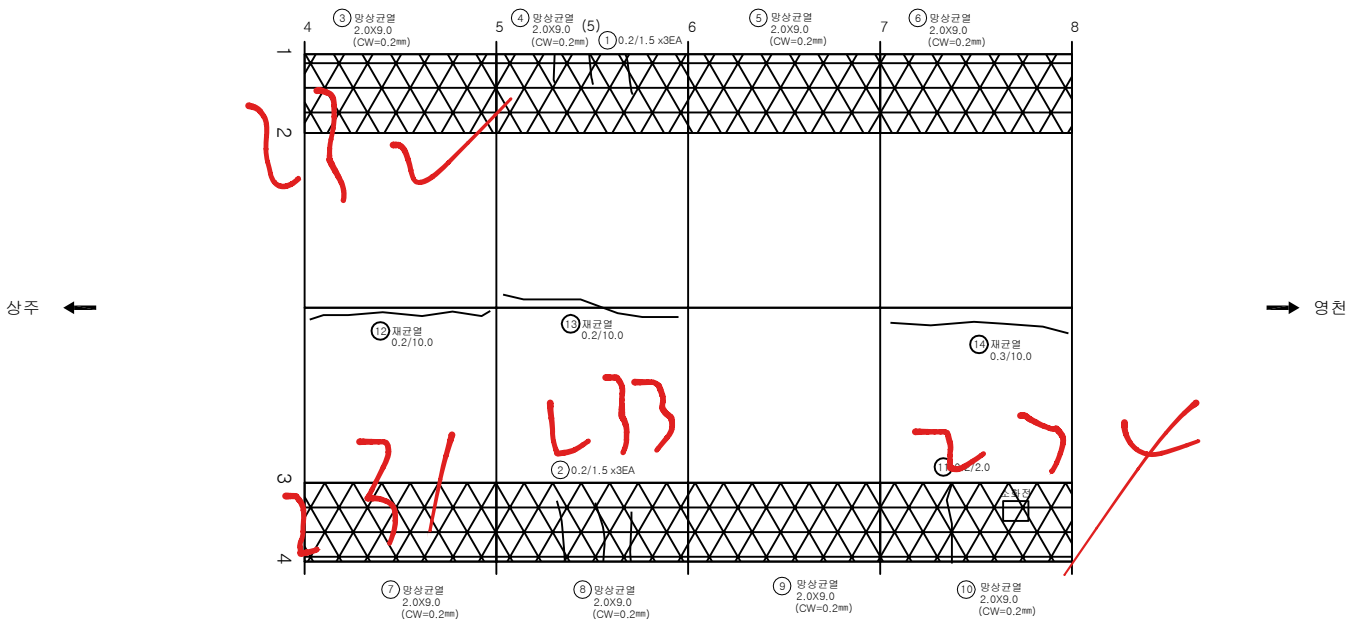
| 번호 | 발생<br>년도 | 부재 | 손상내용 | 손상현황 | | | | | | 비고 | |
|---|---|---|---|---|---|---|---|---|---|---|---|
| 1 | 19하 | 측벽부 | 균열(Cw=0.3mm미만) | 0.2 | 1.5 | | 1.50 | m | 3 | 4.50 | |
| 2 | 19하 | 측벽부 | 균열(Cw=0.3mm미만) | 0.2 | 1.5 | | 1.50 | m | 3 | 4.50 | |
| 3 | 21상 | 측벽부 | 망상균열 | 0.2 | 2.0 | 9.0 | 18.00 | m <sup>2</sup> | 1 | 18.00 | |
| 11 | 21하 | 측벽부 | 균열(Cw=0.3mm미만) | 0.2 | 2.0 | | 2.00 | m | 1 | 2.00 | |
| 12 | 21하 | 천단부 | 재균열(Cw=0.3mm미만) | 0.2 | 10.0 | | 10.00 | m | 1 | 10.00 | |
| 13 | 21하 | 천단부 | 재균열(Cw=0.3mm미만) | 0.2 | 10.0 | | 10.00 | m | 1 | 10.00 | |
| 14 | 21하 | 천단부 | 재균열(Cw=0.3mm이상) | 0.3 | 10.0 | | 10.00 | m | 1 | 10.00 | |

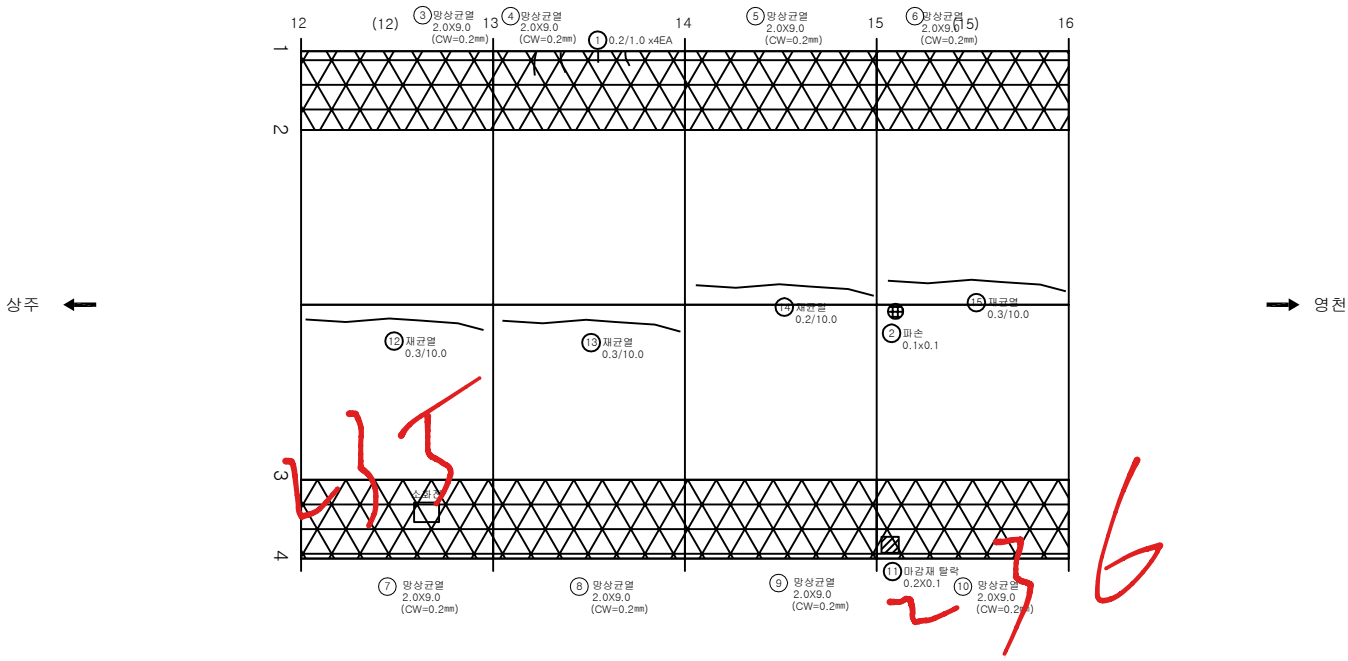
| 번호 | 발생<br>년도 | 부재 | 손상내용 | 손상현황 | | | | | | | 비 고 |
|---|---|---|---|---|---|---|---|---|---|---|---|
| 1 | 19하 | 측벽부 | 균열(Cw=0.3mm미만) | 0.2 | 1.0 | | 1.00 | m | 4 | 4.00 | |
| 3 | 21상 | 측벽부 | 망상균열 | 0.2 | 2.0 | 9.0 | 18.00 | m <sup>2</sup> | 1 | 18.00 | |
| 12 | 21하 | 천단부 | 재균열(Cw=0.3mm이상) | 0.3 | 10.0 | | 10.00 | m | 1 | 10.00 | |
| 13 | 21하 | 천단부 | 재균열(Cw=0.3mm이상) | 0.3 | 10.0 | | 10.00 | m | 1 | 10.00 | |
| 14 | 21하 | 천단부 | 재균열(Cw=0.3mm미만) | 0.2 | 10.0 | | 10.00 | m | 1 | 10.00 | |
| 15 | 21하 | 천단부 | 재균열(Cw=0.3mm이상) | 0.3 | 10.0 | | 10.00 | m | 1 | 10.00 | |

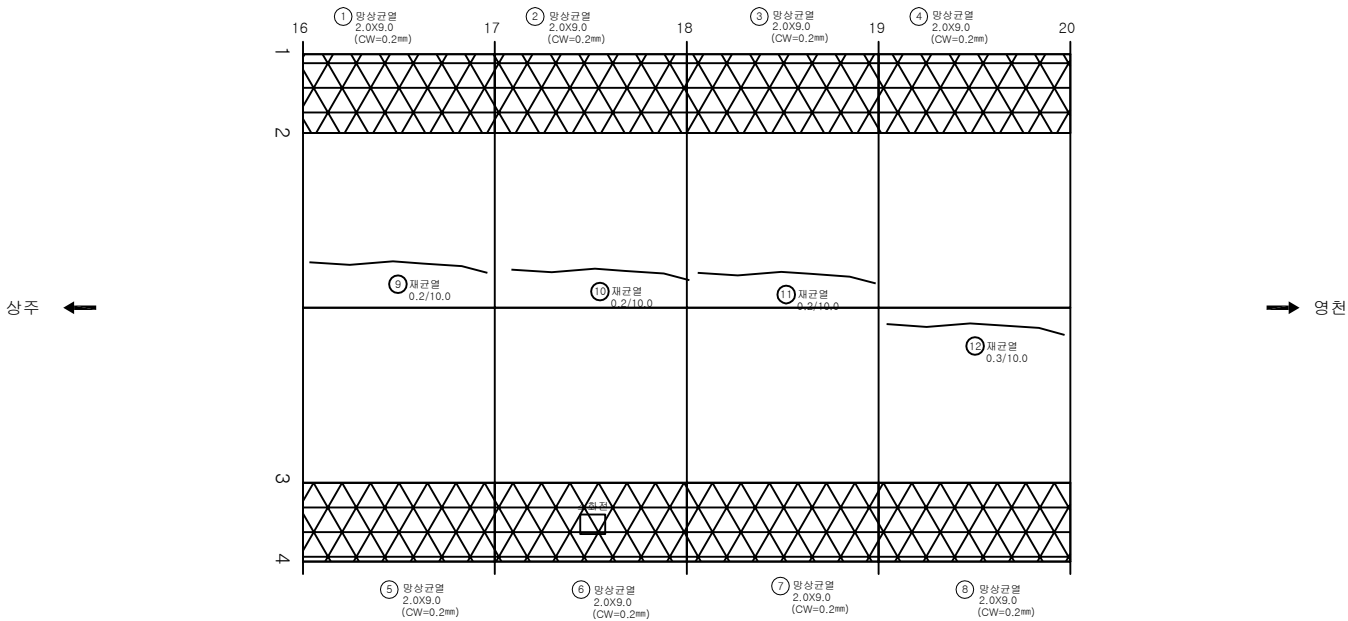
| 번호 | 발생<br>년도 | 부재 | 손상내용 | 손상현황 | | | | | | | 비 고 |
|---|---|---|---|---|---|---|---|---|---|---|---|
| 1 | 21상 | 측벽부 | 망상균열 | 0.2 | 2.0 | 9.0 | 18.00 | m <sup>2</sup> | 1 | 18.00 | |
| 9 | 21하 | 천단부 | 재균열(Cw=0.3mm미만) | 0.2 | 10.0 | | 10.00 | m | 1 | 10.00 | |
| 10 | 21하 | 천단부 | 재균열(Cw=0.3mm미만) | 0.2 | 10.0 | | 10.00 | m | 1 | 10.00 | |
| 11 | 21하 | 천단부 | 재균열(Cw=0.3mm미만) | 0.2 | 10.0 | | 10.00 | m | 1 | 10.00 | |
| 12 | 21하 | 천단부 | 재균열(Cw=0.3mm이상) | 0.3 | 10.0 | | 10.00 | m | 1 | 10.00 | |

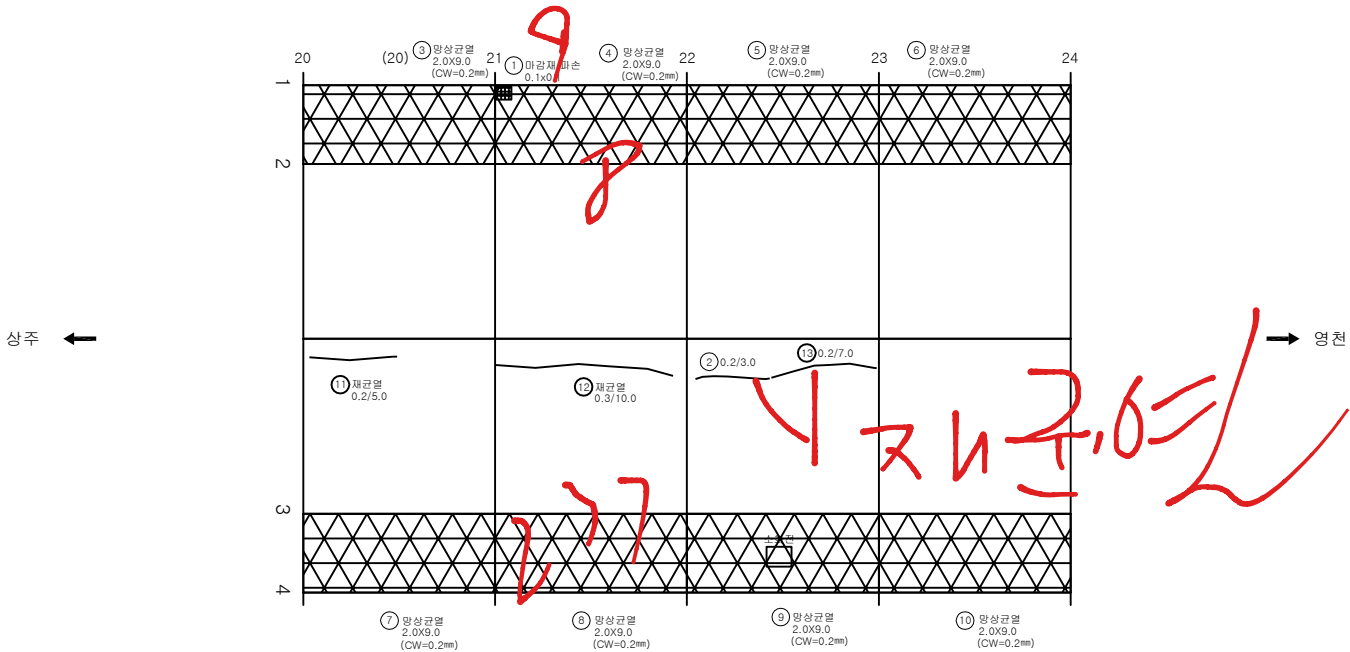
| 번호 | 발생<br>년도 | 부재 | 손상내용 | 손상현황 | | | | | | | 비고 |
|---|---|---|---|---|---|---|---|---|---|---|---|
| 2 | 19하 | 천단부 | 균열(Cw=0.3mm미만) | 0.2 | 3.0 | | 3.00 | m | 1 | 3.00 | |
| 3 | 21상 | 측벽부 | 망상균열 | 0.2 | 2.0 | 9.0 | 18.00 | m <sup>2</sup> | 1 | 18.00 | |
| 11 | 21하 | 천단부 | 채균열(Cw=0.3mm미만) | 0.2 | 5.0 | | 5.00 | m | 1 | 5.00 | |
| 12 | 21하 | 천단부 | 채균열(Cw=0.3mm이상) | 0.3 | 10.0 | | 10.00 | m | 1 | 10.00 | |
| 13 | 21하 | 천단부 | 채균열(Cw=0.3mm미만) | 0.2 | 7.0 | | 7.00 | m | 1 | 7.00 | |

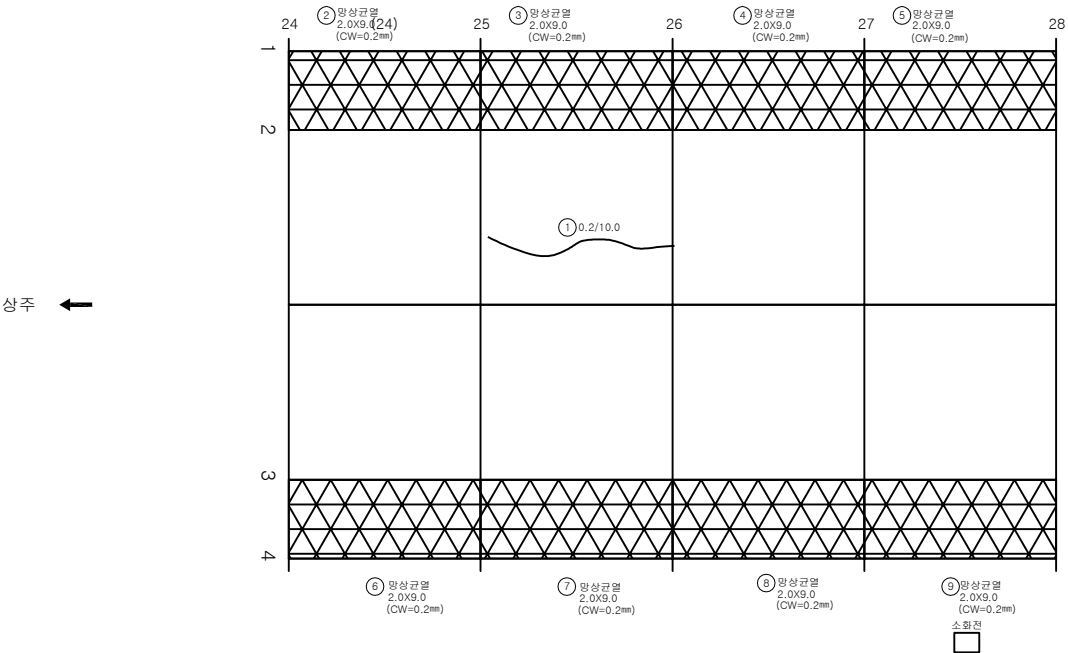
| 번호 | 발생년도 | 부재 | 손상내용 | 손상현황 | | | | | | | 비고 |
|---|---|---|---|---|---|---|---|---|---|---|---|
| 1 | 19하 | 천단부 | 균열(Cw=0.3mm미만) | 0.2 | 10.0 | | 10.00 | m | 1 | 10.00 | |
| 2 | 21상 | 측벽부 | 망상균열 | 0.2 | 2.0 | 9.0 | 18.00 | m <sup>2</sup> | 1 | 18.00 | |

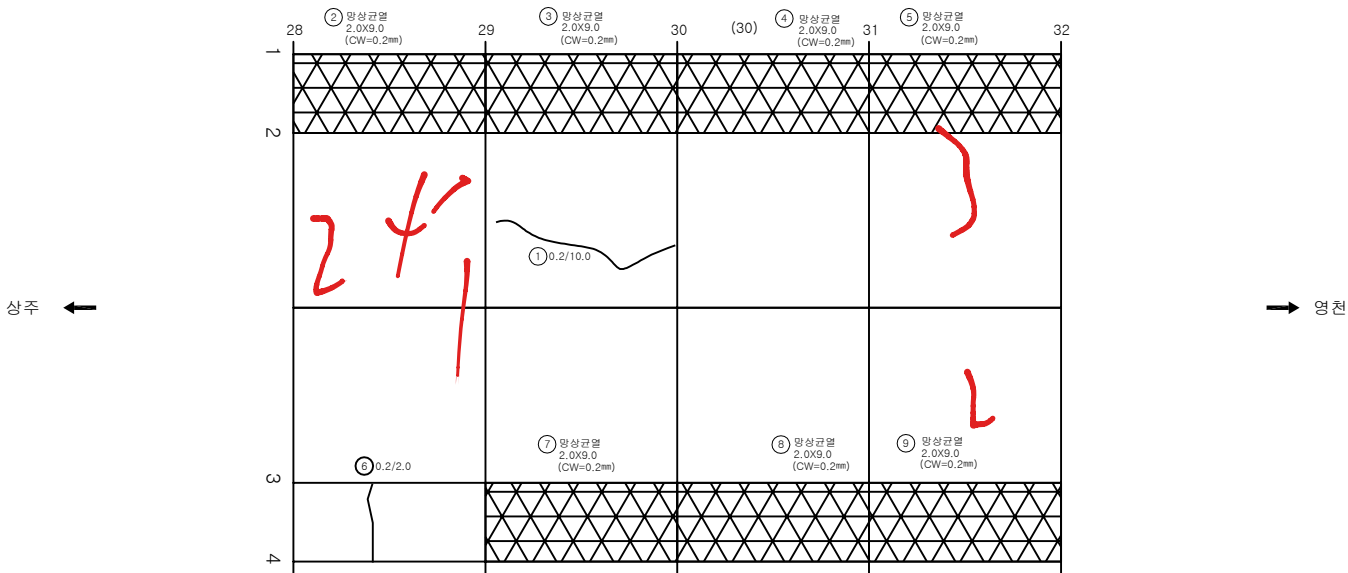
| 번호 | 발생<br>년도 | 부재 | 손상내용 | 손상현황 | | | | | | | 비고 |
|---|---|---|---|---|---|---|---|---|---|---|---|
| 1 | 19하 | 천단부 | 균열(Cw=0.3mm미만) | 0.2 | 10.0 | | 10.00 | m | 1 | 10.00 | |
| 2 | 21상 | 측벽부 | 망상균열 | 0.2 | 2.0 | 9.0 | 18.00 | m <sup>2</sup> | 1 | 18.00 | |
| 6 | 21하 | 측벽부 | 균열(Cw=0.3mm미만) | 0.2 | 2.0 | | 2.00 | m | 1 | 2.00 | |

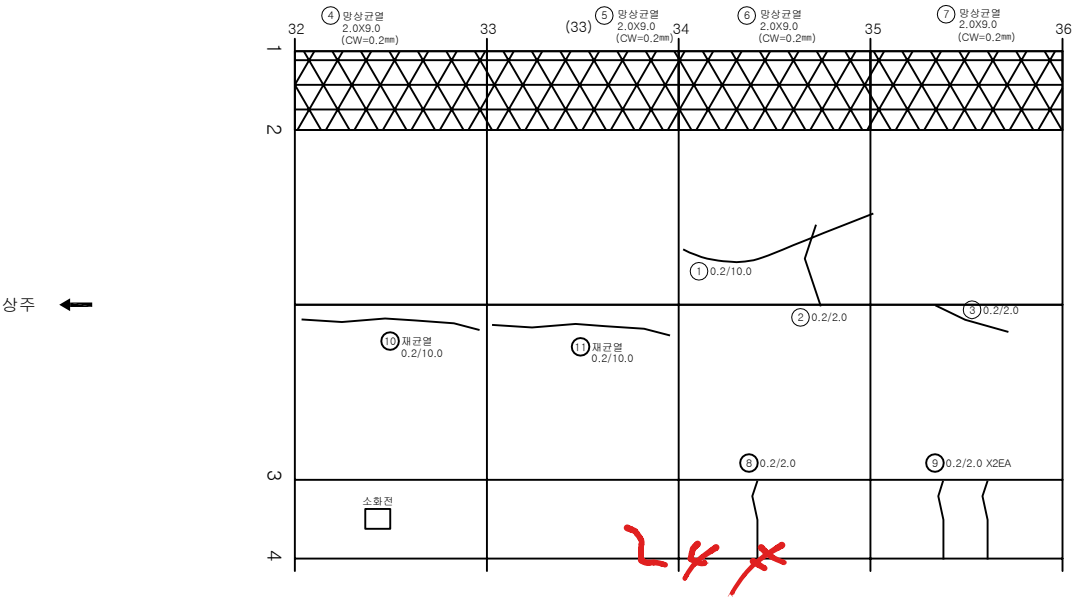
| 번호 | 발생년도 | 부재 | 손상내용 | 손상현황 | | | | | | | 비고 |
|---|---|---|---|---|---|---|---|---|---|---|---|
| 1 | 19하 | 천단부 | 균열(Cw=0.3mm미만) | 0.2 | 10.0 | | 10.00 | m | 1 | 10.00 | |
| 4 | 21상 | 측벽부 | 망상균열 | 0.2 | 2.0 | 9.0 | 18.00 | m <sup>2</sup> | 1 | 18.00 | |
| 8 | 21하 | 측벽부 | 균열(Cw=0.3mm미만) | 0.2 | 2.0 | | 2.00 | m | 1 | 2.00 | |
| 9 | 21하 | 측벽부 | 균열(Cw=0.3mm미만) | 0.2 | 2.0 | | 2.00 | m | 2 | 4.00 | |
| 10 | 21하 | 천단부 | 채균열(Cw=0.3mm미만) | 0.2 | 10.0 | | 10.00 | m | 1 | 10.00 | |
| 11 | 21하 | 천단부 | 채균열(Cw=0.3mm미만) | 0.2 | 10.0 | | 10.00 | m | 1 | 10.00 | |

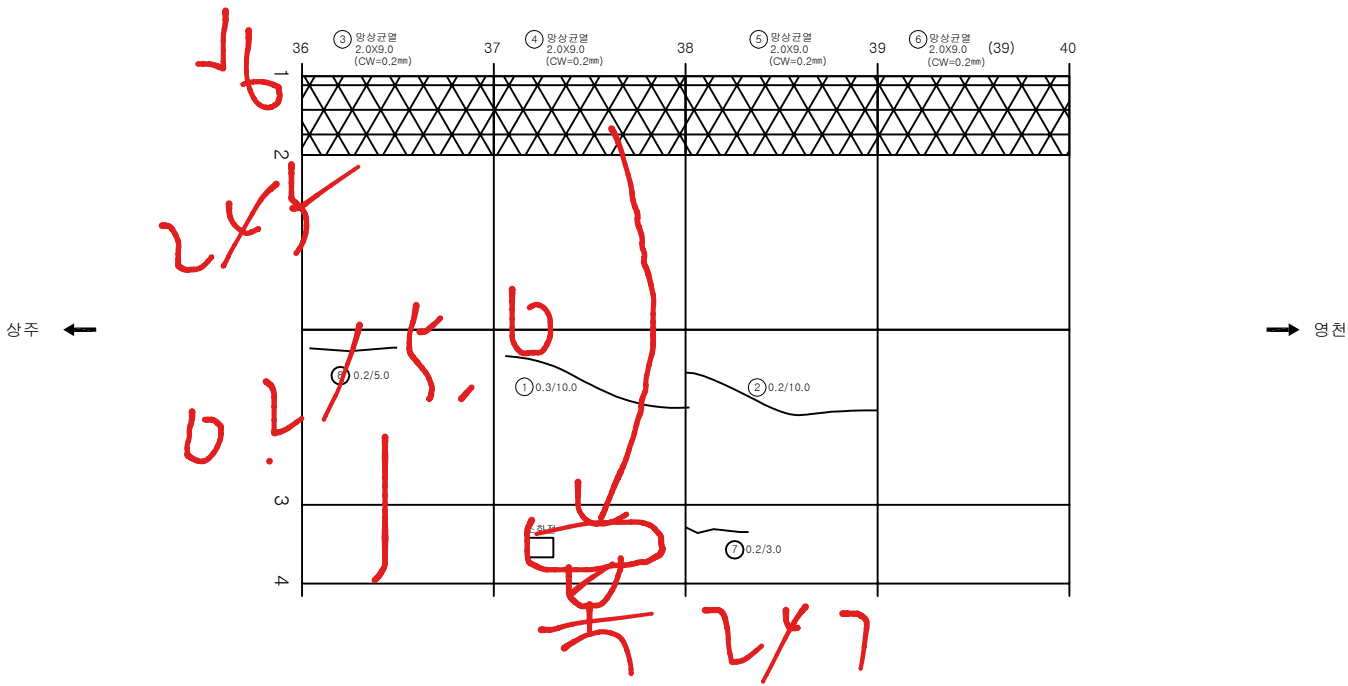
| 번호 | 발생년도 | 부재 | 손상내용 | 손상현황 | | | | | | | 비고 |
|---|---|---|---|---|---|---|---|---|---|---|---|
| 1 | 19하 | 천단부 | 균열(Cw=0.3mm이상) | 0.3 | 10.0 | | 10.00 | m | 1 | 10.00 | |
| 2 | 19하 | 천단부 | 균열(Cw=0.3mm미만) | 0.2 | 10.0 | | 10.00 | m | 1 | 10.00 | |
| 3 | 21상 | 측벽부 | 망상균열 | 0.2 | 2.0 | 9.0 | 18.00 | m <sup>2</sup> | 1 | 18.00 | |
| 7 | 21하 | 측벽부 | 균열(Cw=0.3mm미만) | 0.2 | 3.0 | | 3.00 | m | 1 | 3.00 | |
| 8 | 21하 | 천단부 | 균열(Cw=0.3mm미만) | 0.2 | 5.0 | | 5.00 | m | 1 | 5.00 | |

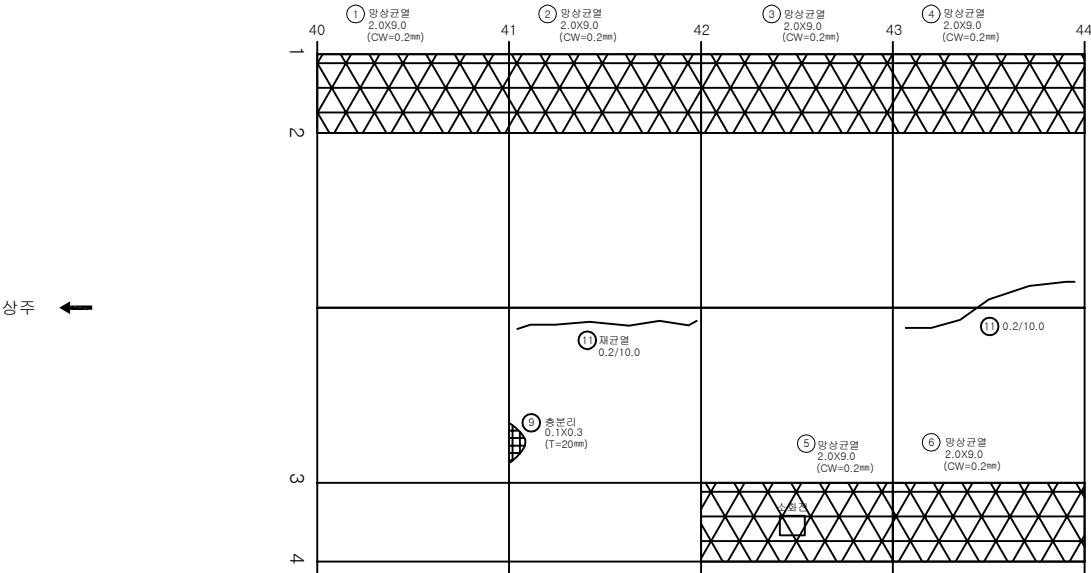
| 번호 | 발생년도 | 부재 | 손상내용 | 손상현황 | | | | | | | 비고 |
|---|---|---|---|---|---|---|---|---|---|---|---|
| 1 | 21상 | 측벽부 | 망상균열 | 0.2 | 2.0 | 9.0 | 18.00 | m <sup>2</sup> | 1 | 18.00 | |
| 5 | 21하 | 측벽부 | 망상균열 | 0.2 | 2.0 | 9.0 | 18.00 | m <sup>2</sup> | 1 | 18.00 | |
| 7 | 21하 | 천단부 | 재균열(Cw=0.3mm미만) | 0.2 | 10.0 | | 10.00 | m | 1 | 10.00 | |
| 8 | 21하 | 천단부 | 균열(Cw=0.3mm미만) | 0.2 | 10.0 | | 10.00 | m | 1 | 10.00 | |

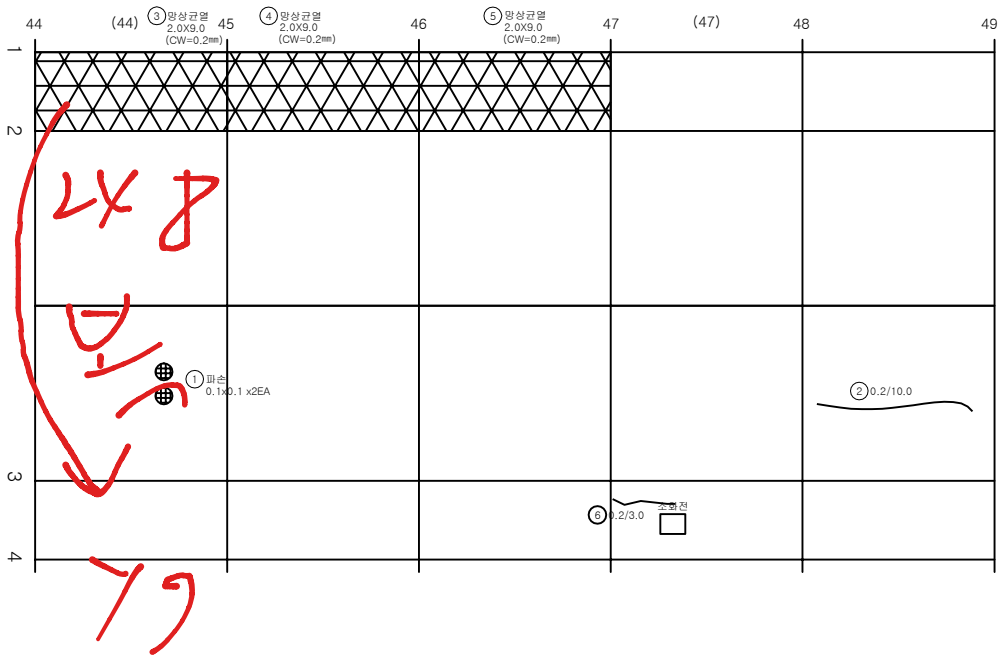
| 번호 | 발생<br>년도 | 부재 | 손상내용 | 손상현황 | | | | | | | 비 고 |
|---|---|---|---|---|---|---|---|---|---|---|---|
| 2 | 19하 | 천단부 | 균열 (Cw=0.3mm미 만) | 0.2 | 10.0 | | 10.00 | m | 1 | 10.00 | |
| 3 | 21상 | 측벽부 | 망상균열 | 0.2 | 2.0 | 9.0 | 18.00 | m <sup>2</sup> | 1 | 18.00 | |
| 6 | 21하 | 측벽부 | 균열 (Cw=0.3mm미 만) | 0.2 | 3.0 | | 3.00 | m | 1 | 3.00 | |

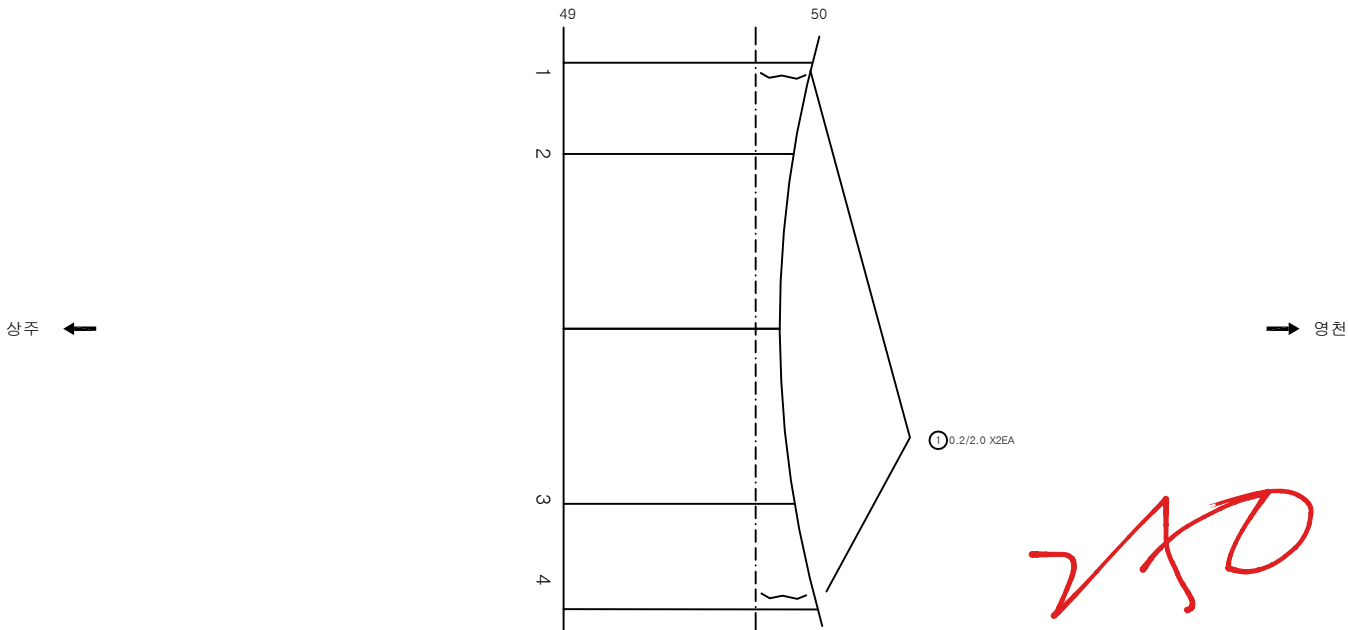
| 번호 | 발생년도 | 부재 | 손상내용 | 손상현황 | | | | | | | 비고 |
|---|---|---|---|---|---|---|---|---|---|---|---|
| 1 | 21하 | 천단부 | 균열(Cw=0.3mm미만) | 0.2 | 2.0 | | 2.00 | m | 2 | 4.00 | |

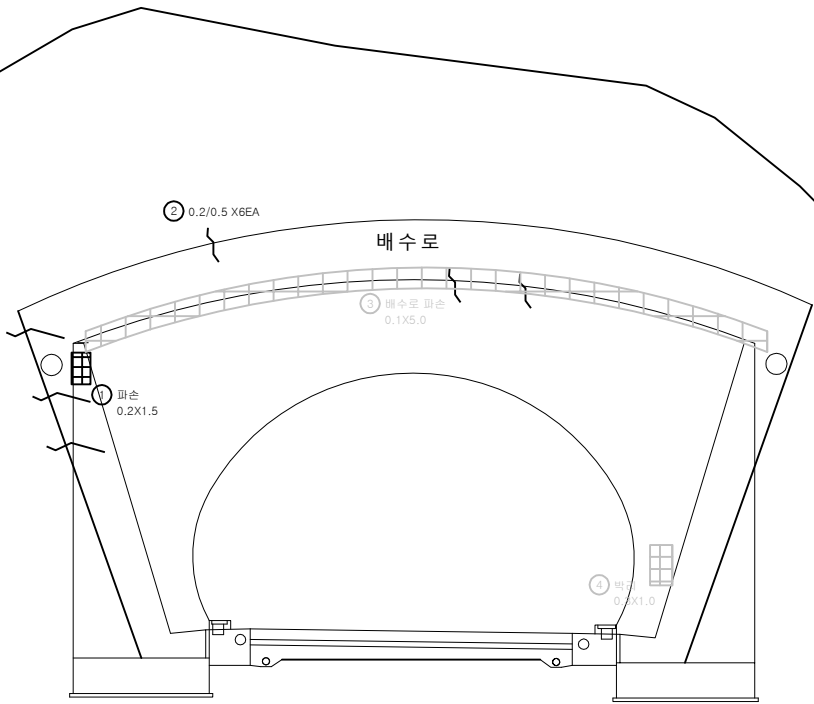
| 번호 | 발생<br>년도 | 부재 | 손상내용 | 손상현황 | | | | | | 비 고 | |
|---|---|---|---|---|---|---|---|---|---|---|---|
| 2 | 21하 | 배수시설 | 균열(Cw=0.3mm미만) | 0.2 | 0.5 | | 0.50 | m | 6 | 3.00 | |
