상주영천고속도로 2024~2025년 시설물 안전점검 용역  
(2025년 상반기 정기안전점검)

# 외 관 조 사 망 도

불로터널(영천방향)

(주)명성엔지니어링

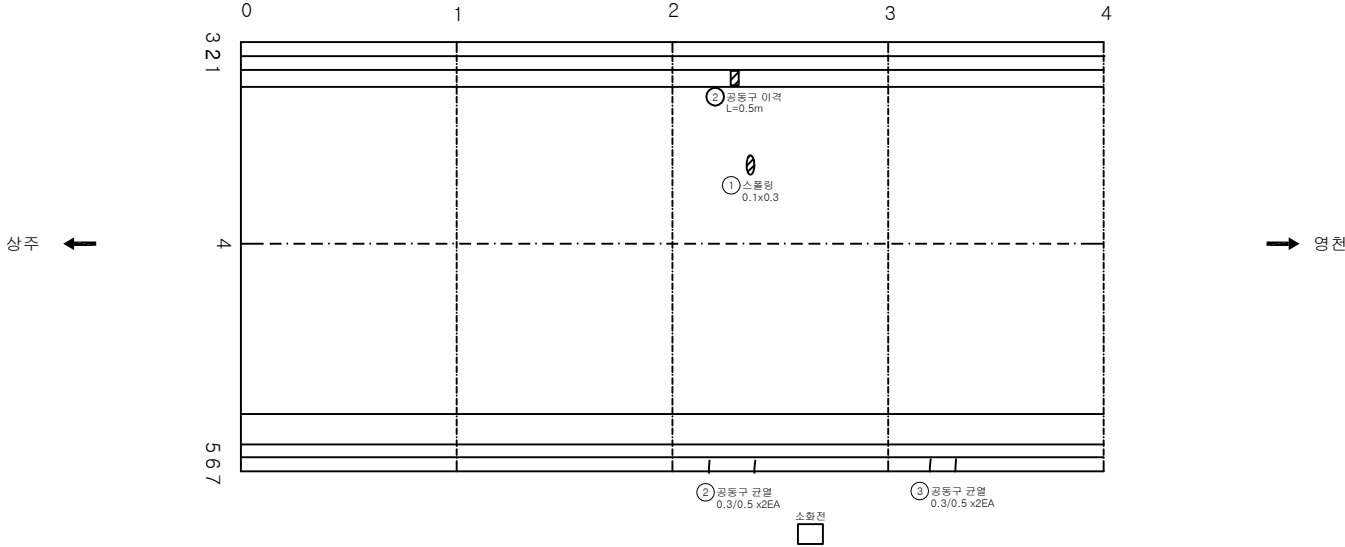
ID:불로터널(영천)-포장,공동구 Span No.1~4

| 번호 | 발생년도 | 부재 | 손상내용 | 손상현황 | | | | | | | 비고 |
|---|---|---|---|---|---|---|---|---|---|---|---|
| 1 | 19하 | 포장 | 스플링 | | 0.1 | 0.3 | 0.03 | m <sup>2</sup> | 1 | 0.03 | |
| 2 | 20상 | 공동구 | 공동구 균열 | 0.3 | 0.5 | | 0.50 | m | 2 | 1.00 | |
| 3 | 20상 | 공동구 | 공동구 균열 | 0.3 | 0.5 | | 0.50 | m | 2 | 1.00 | |
| 4 | 25상 | 공동구 | 공동구 이격 | | 0.5 | | 0.50 | m | 1 | 0.50 | |

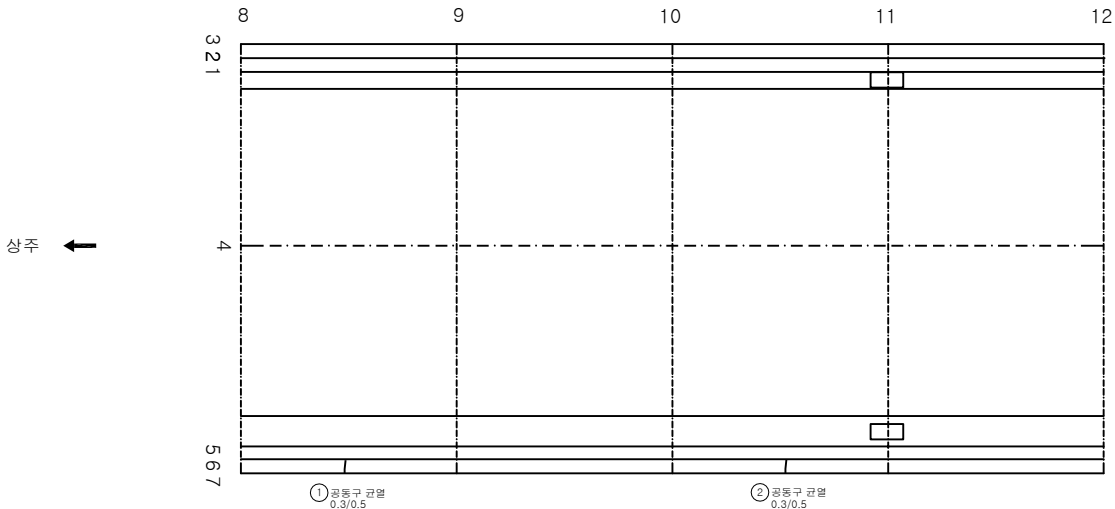
| 번호 | 발생<br>년도 | 부재 | 손상내용 | 손상현황 | | | | | | | 비고 |
|---|---|---|---|---|---|---|---|---|---|---|---|
| 1 | 20상 | 공동구 | 공동구 균열 | 0.3 | 0.5 | | 0.50 | m | 1 | 0.50 | |
| 2 | 20상 | 공동구 | 공동구 균열 | 0.3 | 0.5 | | 0.50 | m | 1 | 0.50 | |

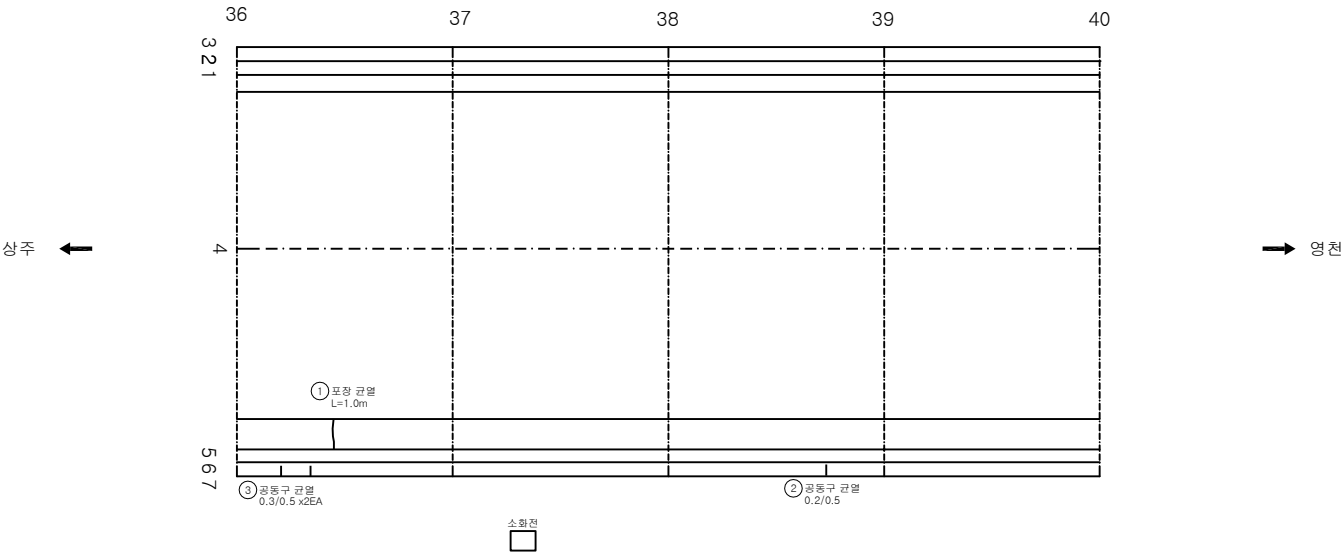
| 번호 | 발생년도 | 부재 | 손상내용 | 손상현황 | | | | | | | 비고 |
|---|---|---|---|---|---|---|---|---|---|---|---|
| 1 | 20상 | 포장 | 포장 균열 | | 1.0 | | 1.00 | m | 1 | 1.00 | |
| 2 | 19하 | 공동구 | 공동구 균열 | 0.2 | 0.5 | | 0.50 | m | 1 | 0.50 | |
| 3 | 20상 | 공동구 | 공동구 균열 | 0.3 | 0.5 | | 0.50 | m | 2 | 1.00 | |

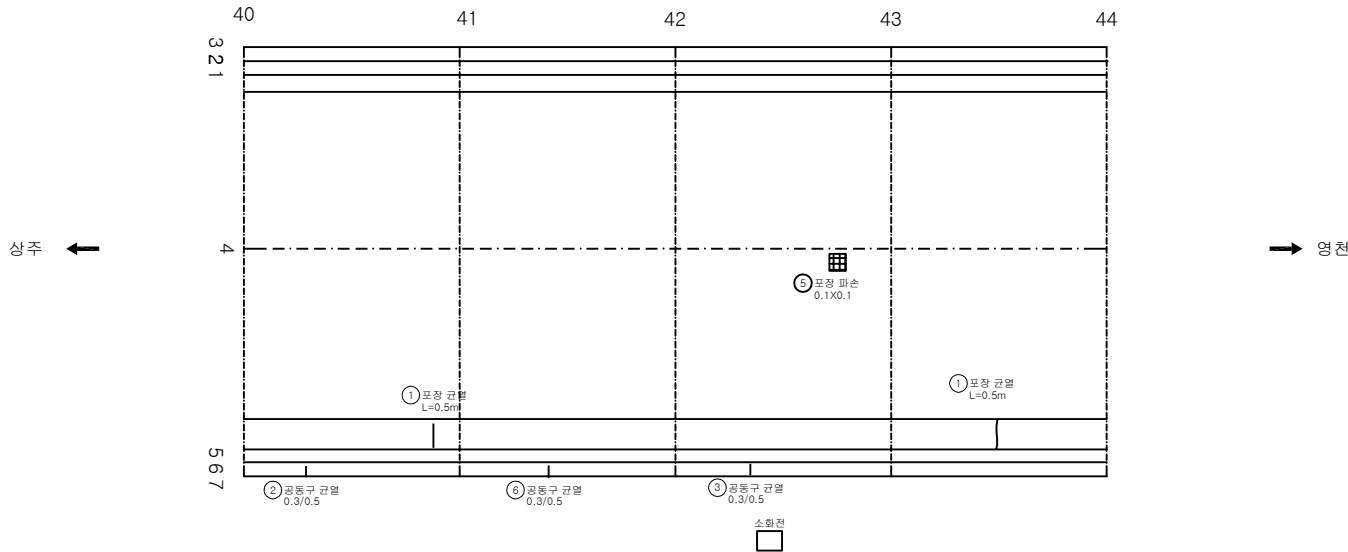
| 번호 | 발생년도 | 부재 | 손상내용 | 손상현황 | | | | | | | 비고 |
|---|---|---|---|---|---|---|---|---|---|---|---|
| 1 | 19하 | 포장 | 포장 균열 | | 0.5 | | 0.50 | m | 1 | 0.50 | |
| 2 | 20상 | 공동구 | 공동구 균열 | 0.3 | 0.5 | | 0.50 | m | 1 | 0.50 | |
| 3 | 20상 | 공동구 | 공동구 균열 | 0.3 | 0.5 | | 0.50 | m | 1 | 0.50 | |
| 4 | 21하 | 포장 | 포장 균열 | | 0.5 | | 0.50 | m | 1 | 0.50 | |
| 6 | 23하 | 공동구 | 공동구 균열 | 0.3 | 0.5 | | 0.50 | m | 1 | 0.50 | |
