상주영천고속도로 2024~2025년 시설물 안전점검 용역  
(2025년 상반기 정기안전점검)

## 외 관 조 사 망 도

중구터널(상주방향)

(주)명성엔지니어링

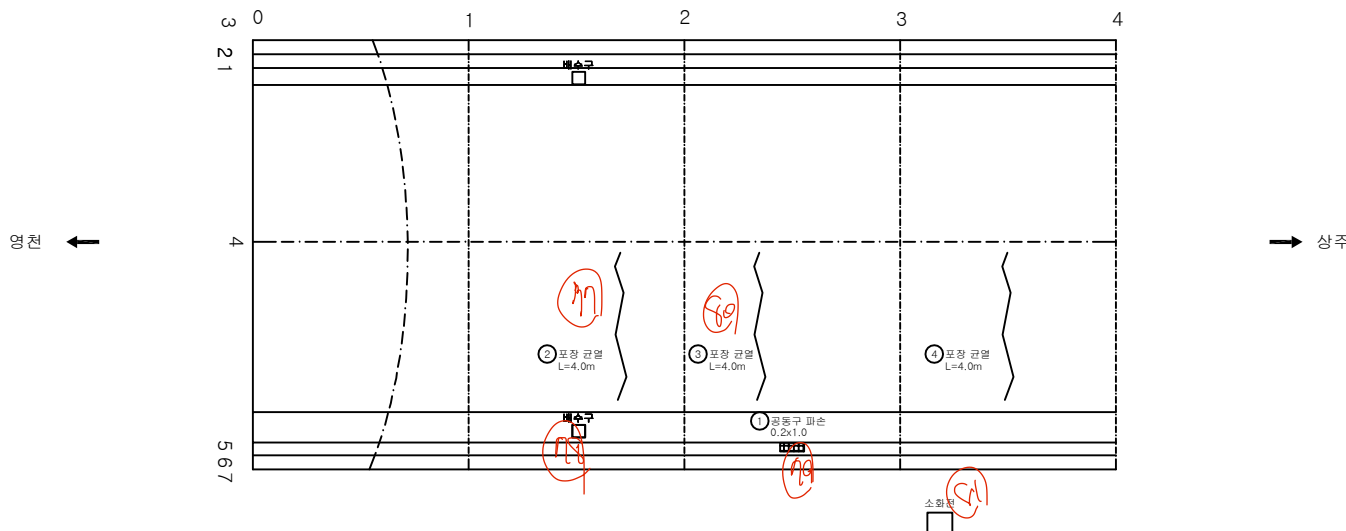
ID:중구터널(상주)-포장,공동구 Span No.1~4

| 번호 | 발생<br>년도 | 부재 | 손상내용 | 손상현황 | | | | | | | 비 고 |
|---|---|---|---|---|---|---|---|---|---|---|---|
| 1 | 19하 | 공동구 | 공동구 파손 | | 0.2 | 1.0 | 0.20 | m <sup>2</sup> | 1 | 0.20 | |
| 2 | 21하 | 포장 | 포장 균열 | | 4.0 | | 4.00 | m | 1 | 4.00 | |
| 3 | 21하 | 포장 | 포장 균열 | | 4.0 | | 4.00 | m | 1 | 4.00 | |
| 4 | 21하 | 포장 | 포장 균열 | | 4.0 | | 4.00 | m | 1 | 4.00 | |

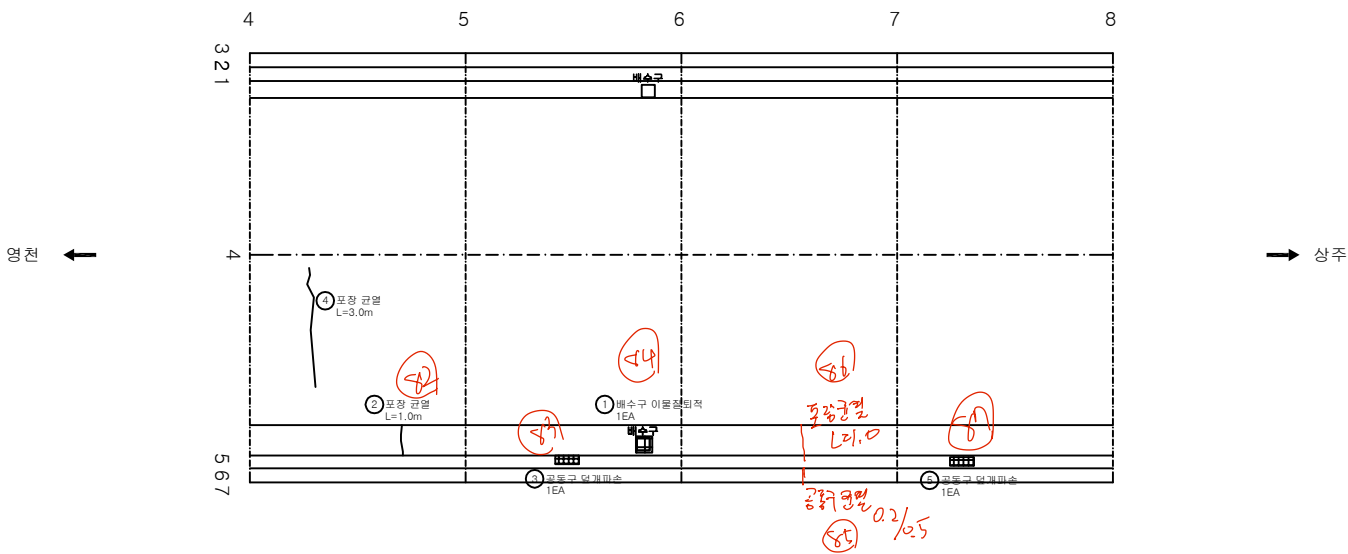
ID:중구터널(상주)-포장,공동구 Span No.5~8

| 번호 | 발생년도 | 부재 | 손상내용 | 손상현황 | | | | | | | 비고 |
|---|---|---|---|---|---|---|---|---|---|---|---|
| 1 | 19하 | 배수시설 | 배수구 이물질퇴적 | | | | 1.00 | EA | 1 | 1.00 | |
| 2 | 20상 | 포장 | 포장 균열 | | 1.0 | | 1.00 | m | 1 | 1.00 | |
| 3 | 19하 | 공동구 | 공동구 덮개파손 | | | | 1.00 | EA | 1 | 1.00 | |
| 4 | 21상 | 포장 | 포장 균열 | | 3.0 | | 3.00 | m | 1 | 3.00 | |
| 5 | 21상 | 공동구 | 공동구 덮개파손 | | | | 1.00 | EA | 1 | 1.00 | |

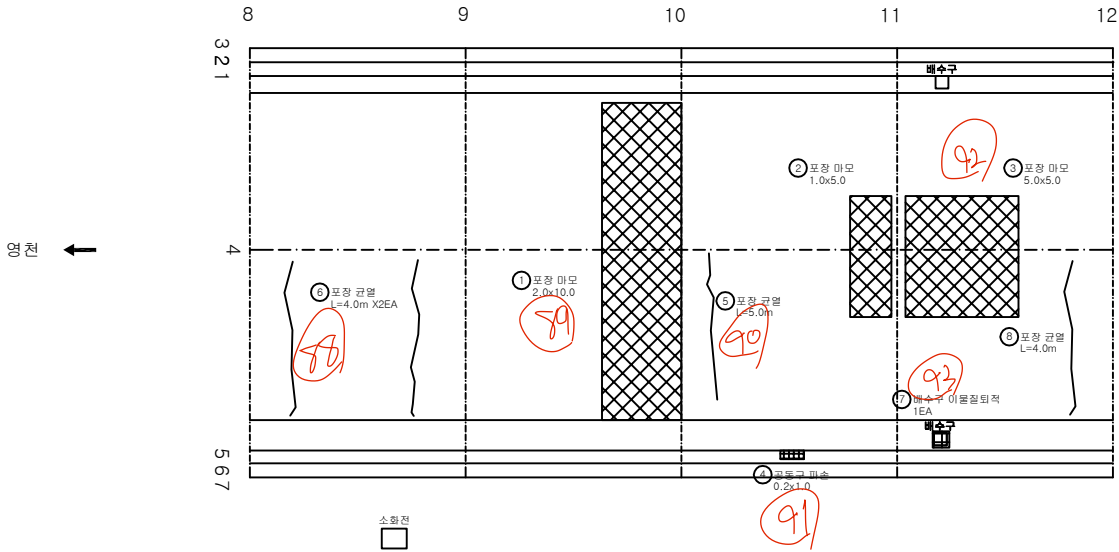
ID:중구터널(상주)-포장,공동구 Span No.9~12

| 번호 | 발생년도 | 부재 | 손상내용 | 손상현황 | | | | | | | 비고 |
|---|---|---|---|---|---|---|---|---|---|---|---|
| 1 | 20상 | 포장 | 포장 마모 | | 2.0 | 10.0 | 20.00 | m <sup>2</sup> | 1 | 20.00 | |
| 2 | 20상 | 포장 | 포장 마모 | | 1.0 | 5.0 | 5.00 | m <sup>2</sup> | 1 | 5.00 | |
| 3 | 20상 | 포장 | 포장 마모 | | 5.0 | 5.0 | 25.00 | m <sup>2</sup> | 1 | 25.00 | |
| 4 | 19하 | 공동구 | 공동구 파손 | | 0.2 | 1.0 | 0.20 | m <sup>3</sup> | 1 | 0.20 | |
| 5 | 21상 | 포장 | 포장 균열 | | 5.0 | | 5.00 | m | 1 | 5.00 | |
| 6 | 23하 | 포장 | 포장 균열 | | 4.0 | | 4.00 | m | 2 | 8.00 | |
| 7 | 23하 | 배수시설 | 배수구 이물질퇴적 | | | | 1.00 | EA | 1 | 1.00 | |
| 8 | 23하 | 포장 | 포장 균열 | | 4.0 | | 4.00 | m | 1 | 4.00 | |

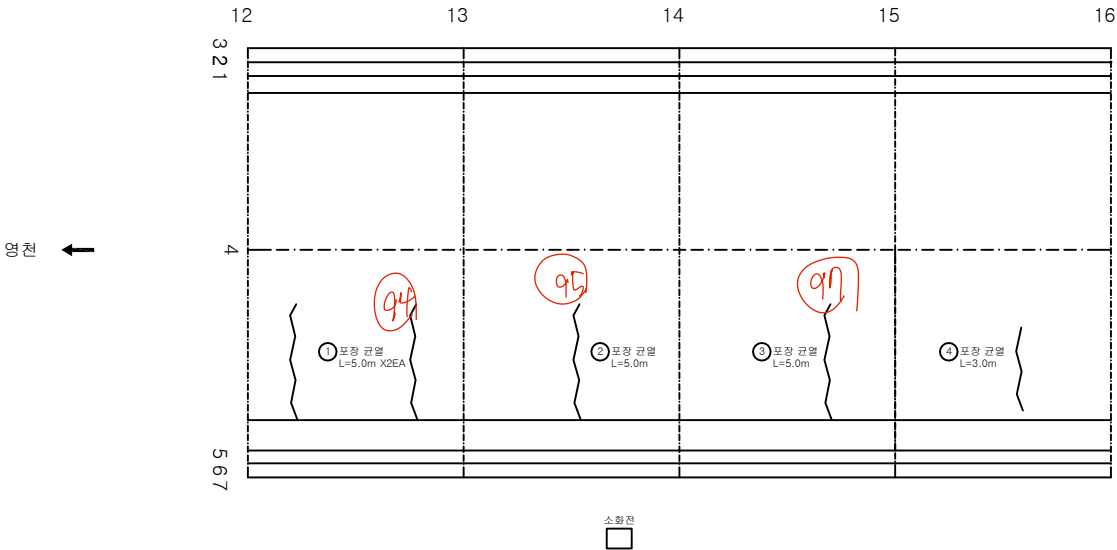
ID:중구터널(상주)-포장,공동구 Span No.13~16

| 번호 | 발생<br>년도 | 부재 | 손상내용 | 손상현황 | | | | | | 비 고 | |
|---|---|---|---|---|---|---|---|---|---|---|---|
| 1 | 22하 | 포장 | 포장 균열 | | 5.0 | | 5.00 | m | 2 | 10.00 | |
| 2 | 22하 | 포장 | 포장 균열 | | 5.0 | | 5.00 | m | 1 | 5.00 | |
| 3 | 22하 | 포장 | 포장 균열 | | 5.0 | | 5.00 | m | 1 | 5.00 | |
| 4 | 22하 | 포장 | 포장 균열 | | 3.0 | | 3.00 | m | 1 | 3.00 | |

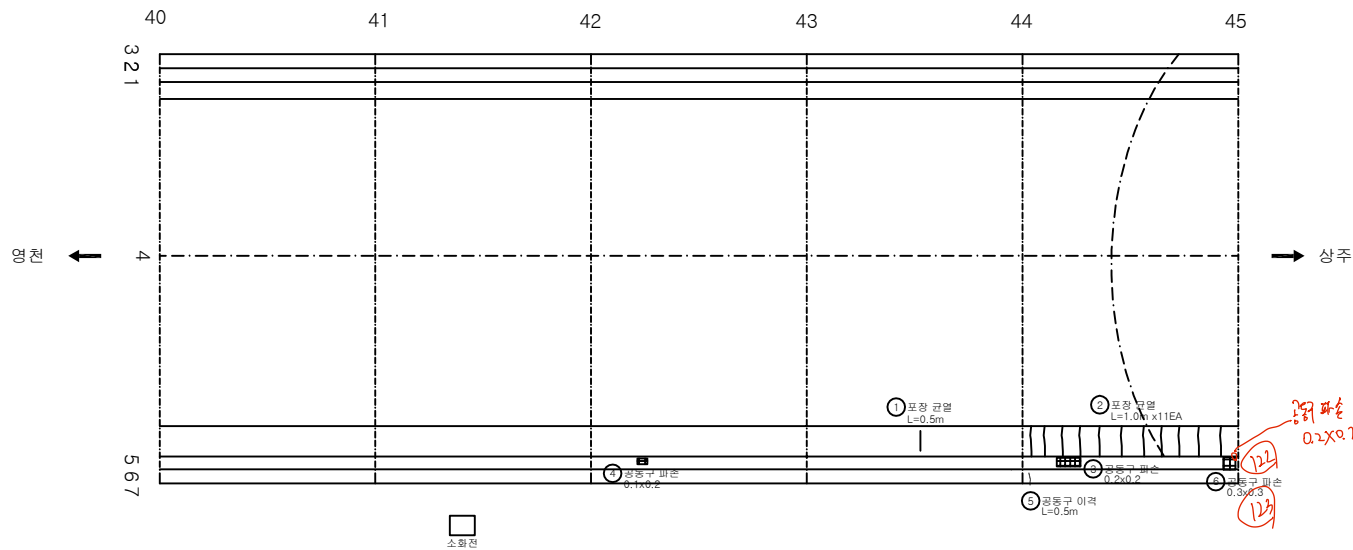
ID:중구터널(상주)-포장,공동구 Span No.41~45

| 번호 | 발생<br>년도 | 부재 | 손상내용 | 손상현황 | | | | | | | 비 고 |
|---|---|---|---|---|---|---|---|---|---|---|---|
| 1 | 19하 | 포장 | 포장 균열 | | 0.5 | | 0.50 | m | 1 | 0.50 | |
| 2 | 20상 | 포장 | 포장 균열 | | 1.0 | | 1.00 | m | 11 | 11.00 | |

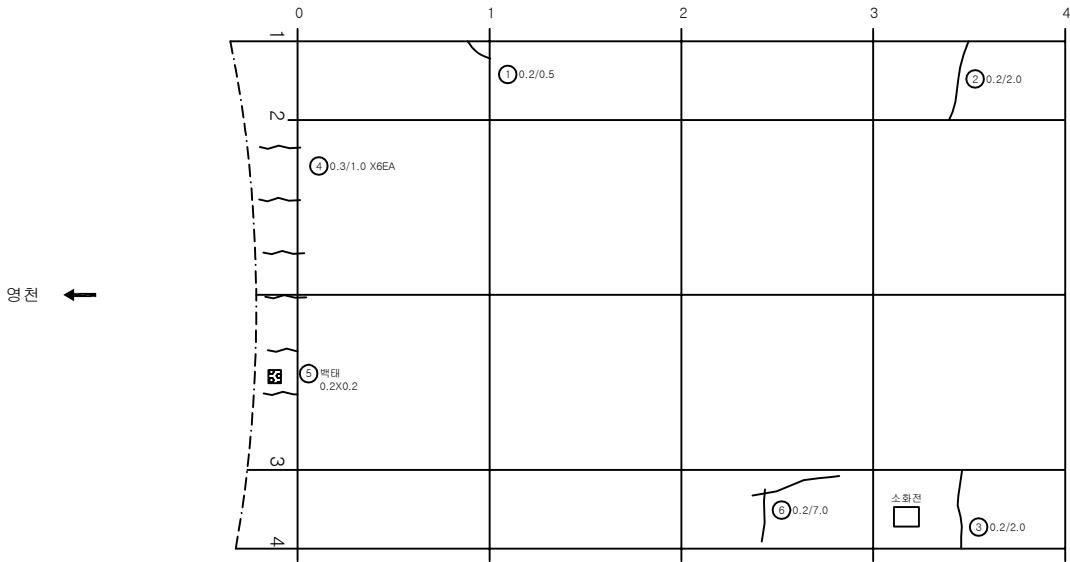
| 번호 | 발생<br>년도 | 부재 | 손상내용 | 손상현황 | | | | | | | 비 고 |
|---|---|---|---|---|---|---|---|---|---|---|---|
| 1 | 19하 | 측벽부 | 균열(Cw=0.3mm미만) | 0.2 | 0.5 | | 0.50 | m | 1 | 0.50 | |
| 2 | 19하 | 측벽부 | 균열(Cw=0.3mm미만) | 0.2 | 2.0 | | 2.00 | m | 1 | 2.00 | |
| 3 | 19하 | 측벽부 | 균열(Cw=0.3mm미만) | 0.2 | 2.0 | | 2.00 | m | 1 | 2.00 | |
| 4 | 23하 | 천단부 | 균열(Cw=0.3mm이상) | 0.3 | 1.0 | | 1.00 | m | 6 | 6.00 | |
| 6 | 23하 | 측벽부 | 균열(Cw=0.3mm미만) | 0.2 | 7.0 | | 7.00 | m | 1 | 7.00 | |

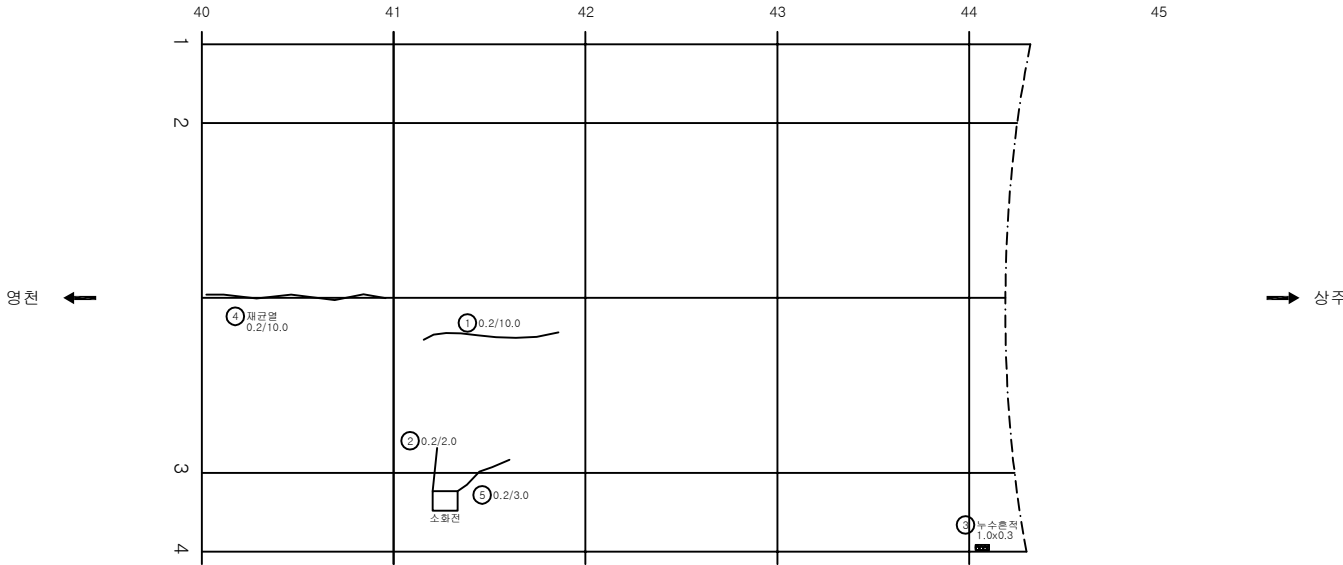
| 번<br>호 | 발생<br>년도 | 부재 | 손상내용 | 손상현황 | | | | | | | 비 고 |
|---|---|---|---|---|---|---|---|---|---|---|---|
| 1 | 19하 | 천단부 | 균열(Cw=0.3mm미만) | 0.2 | 10.0 | | 10.00 | m | 1 | 10.00 | |
| 2 | 19하 | 측벽부 | 균열(Cw=0.3mm미만) | 0.2 | 2.0 | | 2.00 | m | 1 | 2.00 | |
| 3 | 20상 | 측벽부 | 누수흔적 | | 1.0 | 0.3 | 0.30 | m <sup>2</sup> | 1 | 0.30 | |
| 4 | 21하 | 천단부 | 재균열(Cw=0.3mm미만) | 0.2 | 10.0 | | 10.00 | m | 1 | 10.00 | |
| 5 | 23하 | 측벽부 | 균열(Cw=0.3mm미만) | 0.2 | 3.0 | | 3.00 | m | 1 | 3.00 | |
