상주영천고속도로 2024~2025년 시설물 안전점검 용역  
(2025년 상반기 정기안전점검)

# 외 관 조 사 망 도

중구터널(상주방향)

2025.04

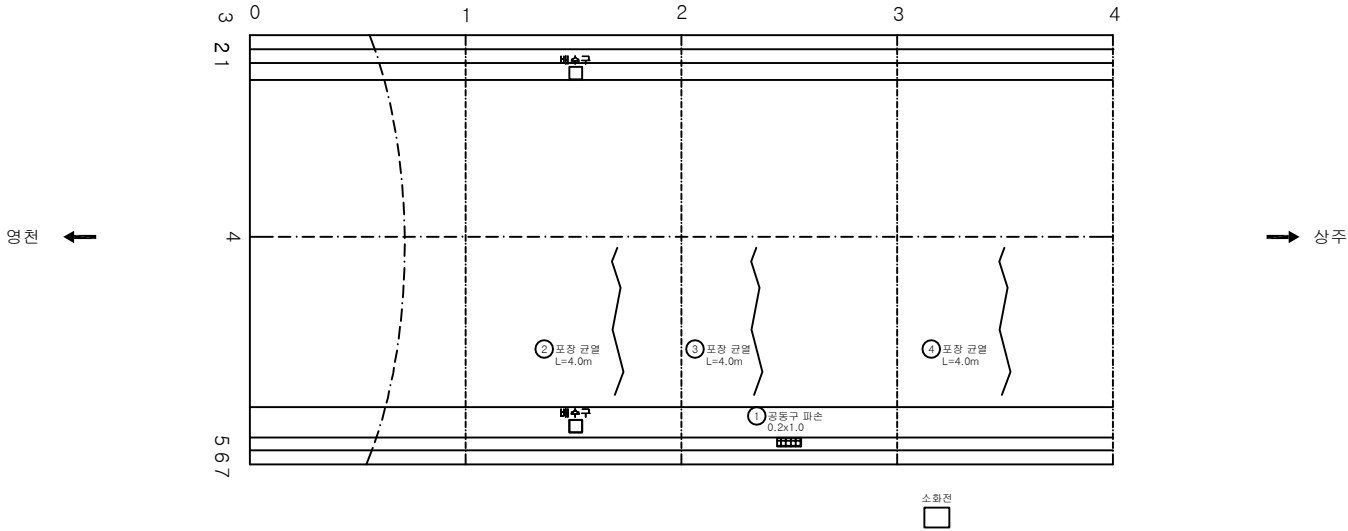
ID:중구터널(상주)-포장,공동구 Span No.1~4

| 번호 | 발생년도 | 부재 | 손상내용 | 손상현황 | | | | | | | 비고 |
|---|---|---|---|---|---|---|---|---|---|---|---|
| 1 | 19하 | 공동구 | 공동구 파손 | | 0.2 | 1.0 | 0.20 | m <sup>2</sup> | 1 | 0.20 | |
| 2 | 21하 | 포장 | 포장 균열 | | 4.0 | | 4.00 | m | 1 | 4.00 | |
| 3 | 21하 | 포장 | 포장 균열 | | 4.0 | | 4.00 | m | 1 | 4.00 | |
| 4 | 21하 | 포장 | 포장 균열 | | 4.0 | | 4.00 | m | 1 | 4.00 | |

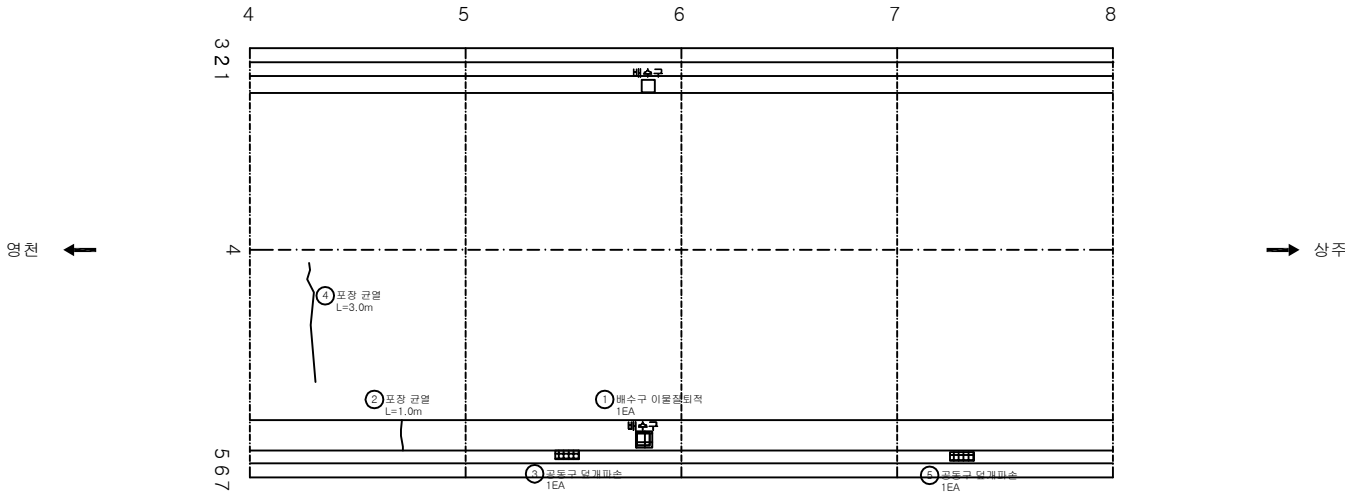
ID:중구터널(상주)-포장,공동구 Span No.5~8

| 번호 | 발생년도 | 부재 | 손상내용 | 손상현황 | | | | | | | 비고 |
|---|---|---|---|---|---|---|---|---|---|---|---|
| 1 | 19하 | 배수시설 | 배수구 이물질퇴적 | | | | 1.00 | EA | 1 | 1.00 | |
| 2 | 20상 | 포장 | 포장 균열 | | 1.0 | | 1.00 | m | 1 | 1.00 | |
| 3 | 19하 | 공동구 | 공동구 덮개파손 | | | | 1.00 | EA | 1 | 1.00 | |
| 4 | 21상 | 포장 | 포장 균열 | | 3.0 | | 3.00 | m | 1 | 3.00 | |
| 5 | 21상 | 공동구 | 공동구 덮개파손 | | | | 1.00 | EA | 1 | 1.00 | |

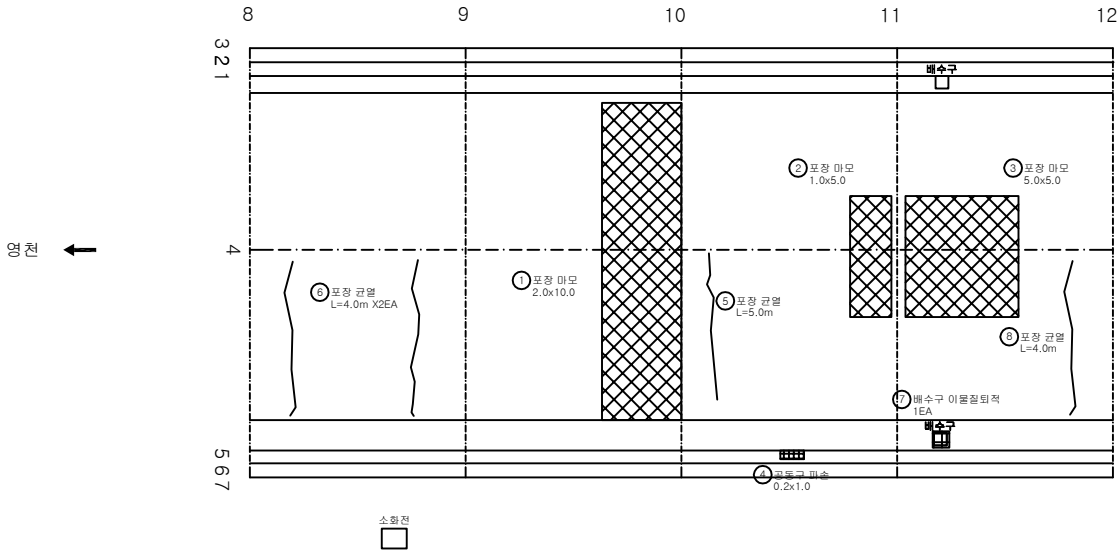
ID:중구터널(상주)-포장,공동구 Span No.9~12

| 번호 | 발생년도 | 부재 | 손상내용 | 손상현황 | | | | | | | 비고 |
|---|---|---|---|---|---|---|---|---|---|---|---|
| 1 | 20상 | 포장 | 포장 마모 | | 2.0 | 10.0 | 20.00 | m <sup>2</sup> | 1 | 20.00 | |
| 2 | 20상 | 포장 | 포장 마모 | | 1.0 | 5.0 | 5.00 | m <sup>2</sup> | 1 | 5.00 | |
| 3 | 20상 | 포장 | 포장 마모 | | 5.0 | 5.0 | 25.00 | m <sup>2</sup> | 1 | 25.00 | |
| 4 | 19하 | 공동구 | 공동구 파손 | | 0.2 | 1.0 | 0.20 | m <sup>3</sup> | 1 | 0.20 | |
| 5 | 21상 | 포장 | 포장 균열 | | 5.0 | | 5.00 | m | 1 | 5.00 | |
| 6 | 23하 | 포장 | 포장 균열 | | 4.0 | | 4.00 | m | 2 | 8.00 | |
| 7 | 23하 | 배수시설 | 배수구 이물질퇴적 | | | | 1.00 | EA | 1 | 1.00 | |
| 8 | 23하 | 포장 | 포장 균열 | | 4.0 | | 4.00 | m | 1 | 4.00 | |

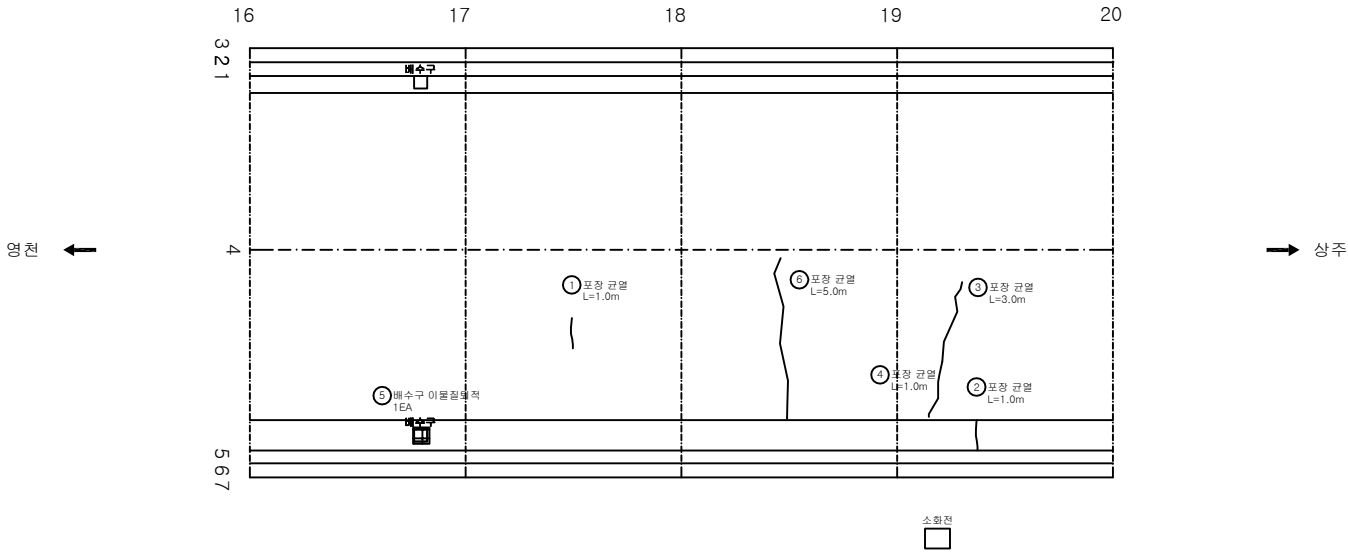
ID:중구터널(상주)-포장,공동구 Span No.17~20

| 번호 | 발생년도 | 부재 | 손상내용 | 손상현황 | | | | | | | 비고 |
|---|---|---|---|---|---|---|---|---|---|---|---|
| 1 | 20상 | 포장 | 포장 균열 | | 1.0 | | 1.00 | m | 1 | 1.00 | |
| 2 | 20상 | 포장 | 포장 균열 | | 1.0 | | 1.00 | m | 1 | 1.00 | |
| 3 | 21상 | 포장 | 포장 균열 | | 3.0 | | 3.00 | m | 1 | 3.00 | |
| 4 | 21하 | 포장 | 포장 균열 | | 1.0 | | 1.00 | m | 1 | 1.00 | |
| 5 | 23하 | 배수시설 | 배수구 이물질퇴적 | | | | 1.00 | EA | 1 | 1.00 | |
| 6 | 23하 | 포장 | 포장 균열 | | 5.0 | | 5.00 | m | 1 | 5.00 | |

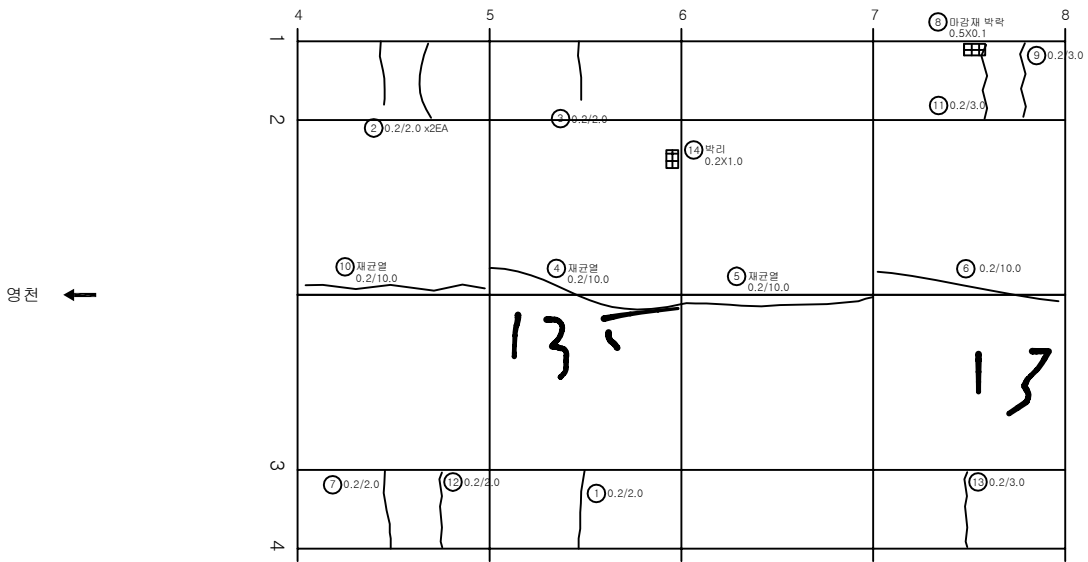
| 번호 | 발생<br>년도 | 부재 | 손상내용 | 손상현황 | | | | | | | 비고 |
|---|---|---|---|---|---|---|---|---|---|---|---|
| 1 | 20상 | 측벽부 | 균열(Cw=0.3mm미만) | 0.2 | 2.0 | | 2.00 | m | 1 | 2.00 | |
| 2 | 20상 | 측벽부 | 균열(Cw=0.3mm미만) | 0.2 | 2.0 | | 2.00 | m | 1 | 2.00 | |
| 3 | 20상 | 측벽부 | 균열(Cw=0.3mm미만) | 0.2 | 2.0 | | 2.00 | m | 1 | 2.00 | |
| 4 | 20상 | 측벽부 | 균열(Cw=0.3mm미만) | 0.2 | 2.0 | | 2.00 | m | 1 | 2.00 | |
| 5 | 20상 | 측벽부 | 균열(Cw=0.3mm미만) | 0.2 | 2.0 | | 2.00 | m | 1 | 2.00 | |
| 6 | 20상 | 측벽부 | 균열(Cw=0.3mm미만) | 0.2 | 2.0 | | 2.00 | m | 1 | 2.00 | |
| 8 | 21하 | 측벽부 | 균열(Cw=0.3mm미만) | 0.2 | 2.0 | | 2.00 | m | 1 | 2.00 | |
| 9 | 21하 | 천단부 | 재균열(Cw=0.3mm미만) | 0.2 | 10.0 | | 10.00 | m | 1 | 10.00 | |
| 10 | 21하 | 천단부 | 재균열(Cw=0.3mm미만) | 0.2 | 10.0 | | 10.00 | m | 1 | 10.00 | |
| 11 | 21하 | 천단부 | 균열(Cw=0.3mm이상) | 0.3 | 10.0 | | 10.00 | m | 1 | 10.00 | |
| 13 | 23하 | 측벽부 | 균열(Cw=0.3mm미만) | 0.2 | 2.0 | | 2.00 | m | 1 | 2.00 | |
| 14 | 23하 | 측벽부 | 균열(Cw=0.3mm미만) | 0.2 | 2.0 | | 2.00 | m | 1 | 2.00 | |

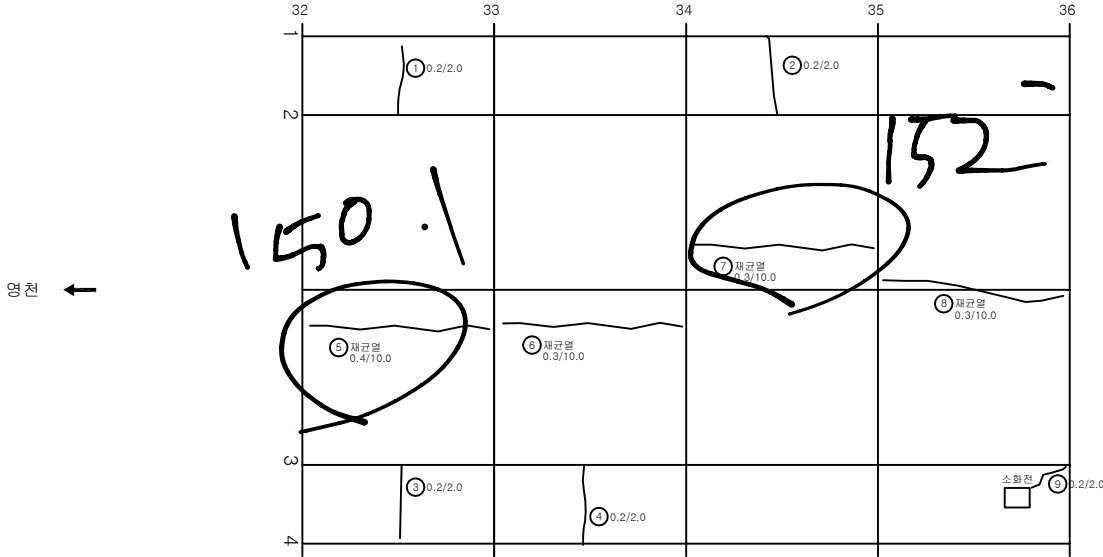
| 번호 | 발생<br>년도 | 부재 | 손상내용 | 손상현황 | | | | | | | 비고 |
|---|---|---|---|---|---|---|---|---|---|---|---|
| 1 | 19하 | 천단부 | 채균열(Cw=0.3mm미만) | 0.2 | 10.0 | | 10.00 | m | 1 | 10.00 | |
| 2 | 21하 | 천단부 | 채균열(Cw=0.3mm미만) | 0.2 | 10.0 | | 10.00 | m | 1 | 10.00 | |
| 3 | 21하 | 천단부 | 채균열(Cw=0.3mm미만) | 0.2 | 10.0 | | 10.00 | m | 1 | 10.00 | |
| 4 | 21하 | 천단부 | 채균열(Cw=0.3mm미만) | 0.2 | 10.0 | | 10.00 | m | 1 | 10.00 | |
| 5 | 23하 | 측벽부 | 균열(Cw=0.3mm미만) | 0.2 | 2.0 | | 2.00 | m | 1 | 2.00 | |
| 6 | 23하 | 측벽부 | 균열(Cw=0.3mm미만) | 0.2 | 2.0 | | 2.00 | m | 1 | 2.00 | |

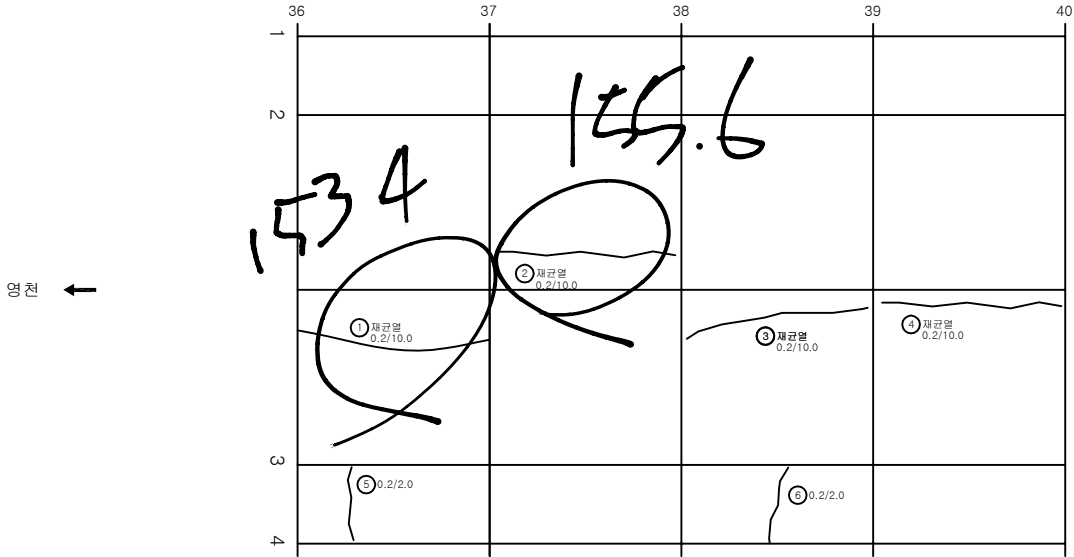
| 번호 | 발생<br>년도 | 부재 | 손상내용 | 손상현황 | | | | | | | 비 고 |
|---|---|---|---|---|---|---|---|---|---|---|---|
| 1 | 19하 | 천단부 | 균열(Cw=0.3mm미만) | 0.2 | 10.0 | | 10.00 | m | 1 | 10.00 | |
| 2 | 19하 | 측벽부 | 균열(Cw=0.3mm미만) | 0.2 | 2.0 | | 2.00 | m | 1 | 2.00 | |
| 3 | 20상 | 측벽부 | 누수흔적 | | 1.0 | 0.3 | 0.30 | m <sup>2</sup> | 1 | 0.30 | |
| 4 | 21하 | 천단부 | 재균열(Cw=0.3mm미만) | 0.2 | 10.0 | | 10.00 | m | 1 | 10.00 | |
| 5 | 23하 | 측벽부 | 균열(Cw=0.3mm미만) | 0.2 | 3.0 | | 3.00 | m | 1 | 3.00 | |
