상주영천고속도로 2024~2025년 시설물 안전점검 용역  
(2025년 상반기 정기안전점검)

# 외 관 조 사 망 도

중구터널(상주방향)

2025.04

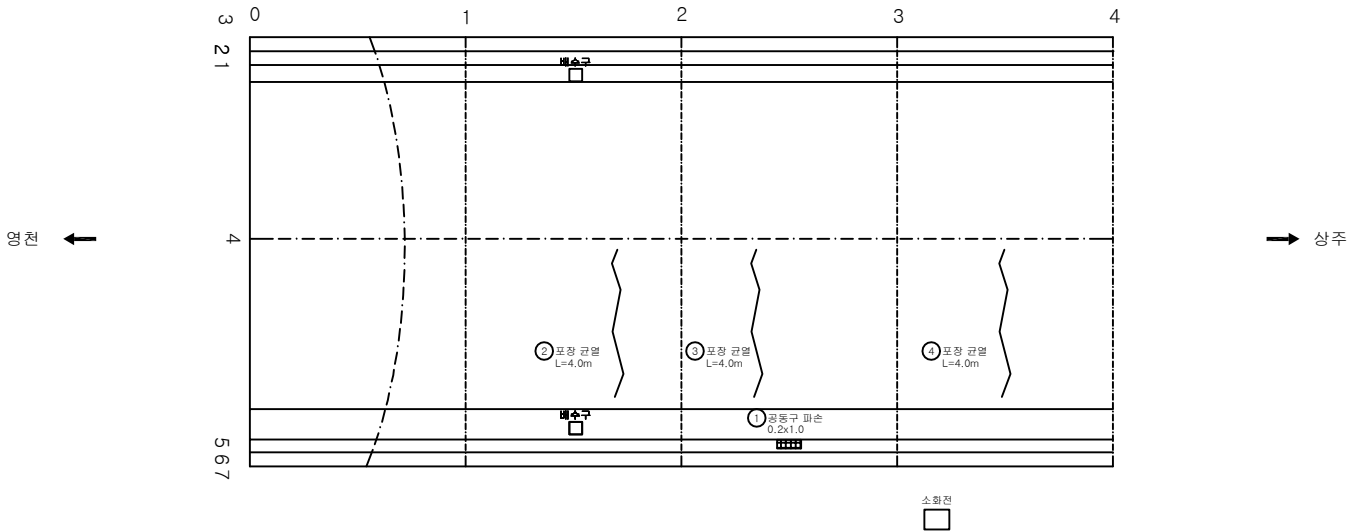
ID:중구터널(상주)-포장,공동구 Span No.1~4

| 번호 | 발생년도 | 부재 | 손상내용 | 손상현황 | | | | | | | 비고 |
|---|---|---|---|---|---|---|---|---|---|---|---|
| 1 | 19하 | 공동구 | 공동구 파손 | | 0.2 | 1.0 | 0.20 | m <sup>2</sup> | 1 | 0.20 | |
| 2 | 21하 | 포장 | 포장 균열 | | 4.0 | | 4.00 | m | 1 | 4.00 | |
| 3 | 21하 | 포장 | 포장 균열 | | 4.0 | | 4.00 | m | 1 | 4.00 | |
| 4 | 21하 | 포장 | 포장 균열 | | 4.0 | | 4.00 | m | 1 | 4.00 | |

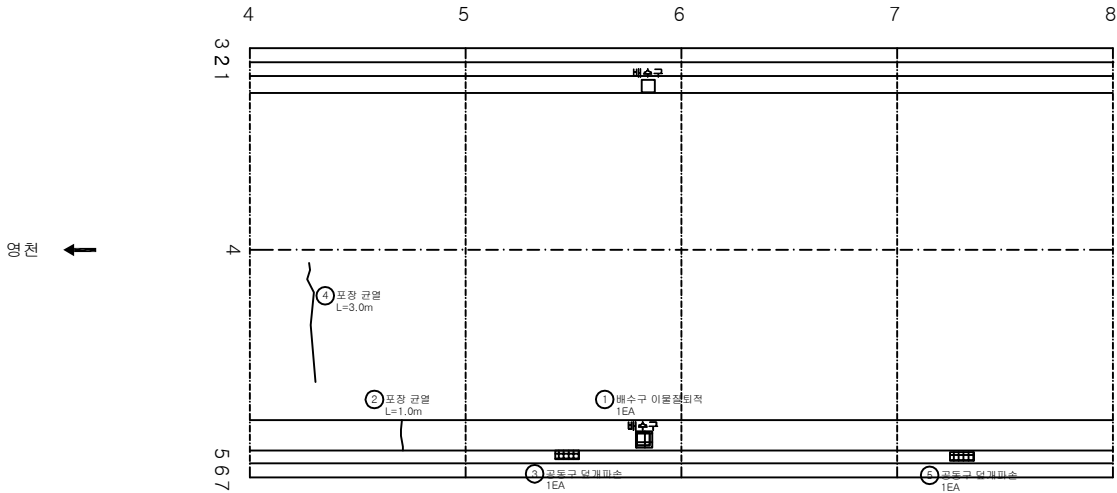
ID:중구터널(상주)-포장,공동구 Span No.5~8

| 번호 | 발생년도 | 부재 | 손상내용 | 손상현황 | | | | | | | 비고 |
|---|---|---|---|---|---|---|---|---|---|---|---|
| 1 | 19하 | 배수시설 | 배수구 이물질퇴적 | | | | 1.00 | EA | 1 | 1.00 | |
| 2 | 20상 | 포장 | 포장 균열 | | 1.0 | | 1.00 | m | 1 | 1.00 | |
| 3 | 19하 | 공동구 | 공동구 덮개파손 | | | | 1.00 | EA | 1 | 1.00 | |
| 4 | 21상 | 포장 | 포장 균열 | | 3.0 | | 3.00 | m | 1 | 3.00 | |
| 5 | 21상 | 공동구 | 공동구 덮개파손 | | | | 1.00 | EA | 1 | 1.00 | |

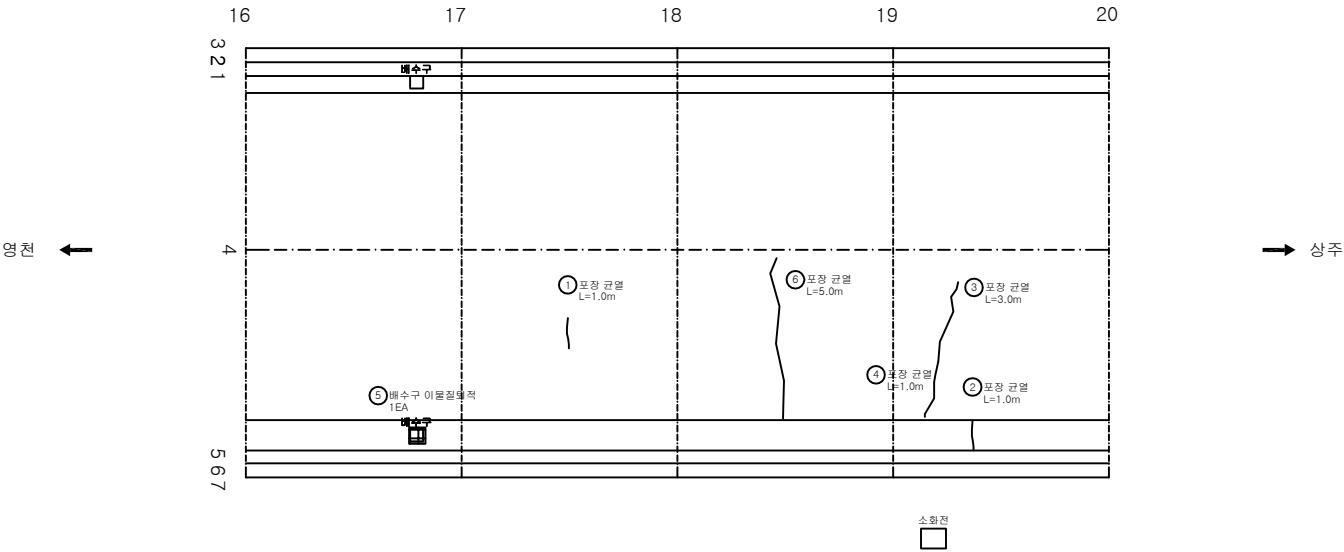
ID:중구터널(상주)-포장,공동구 Span No.17~20

| 번호 | 발생년도 | 부재 | 손상내용 | 손상현황 | | | | | | | 비고 |
|---|---|---|---|---|---|---|---|---|---|---|---|
| 1 | 20상 | 포장 | 포장 균열 | | 1.0 | | 1.00 | m | 1 | 1.00 | |
| 2 | 20상 | 포장 | 포장 균열 | | 1.0 | | 1.00 | m | 1 | 1.00 | |
| 3 | 21상 | 포장 | 포장 균열 | | 3.0 | | 3.00 | m | 1 | 3.00 | |
| 4 | 21하 | 포장 | 포장 균열 | | 1.0 | | 1.00 | m | 1 | 1.00 | |
| 5 | 23하 | 배수시설 | 배수구 이물질퇴적 | | | | 1.00 | EA | 1 | 1.00 | |
| 6 | 23하 | 포장 | 포장 균열 | | 5.0 | | 5.00 | m | 1 | 5.00 | |

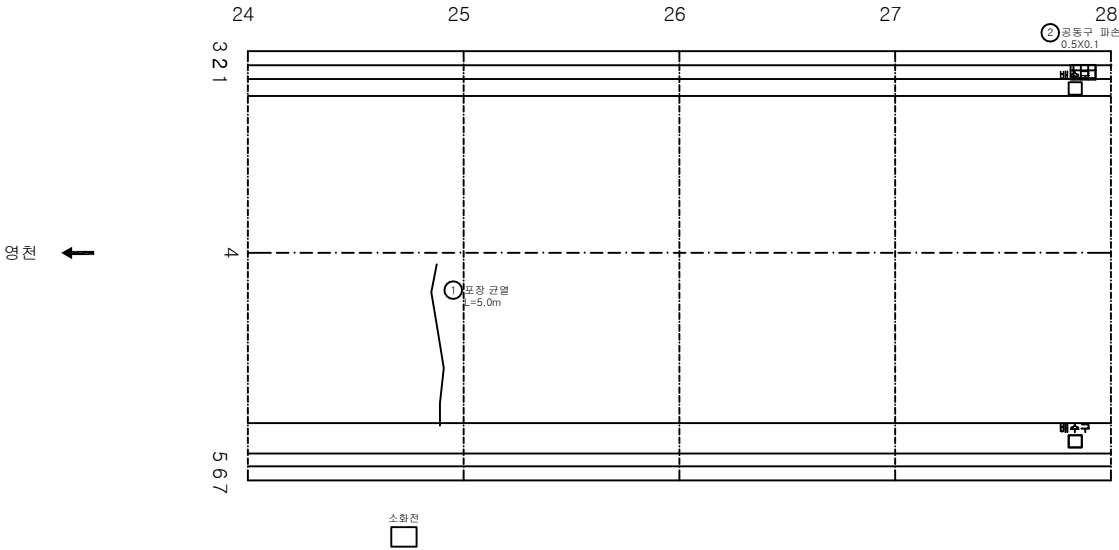
| 번호 | 발생<br>년도 | 부재 | 손상내용 | 손상현황 | | | | | | | 비 고 |
|---|---|---|---|---|---|---|---|---|---|---|---|
| 1 | 21상 | 포장 | 포장 균열 | | 5.0 | | 5.00 | m | 1 | 5.00 | |
| 2 | 21하 | 포장 | 공동구 파손 | | 0.5 | 0.1 | 0.05 | m² | 1 | 0.05 | |

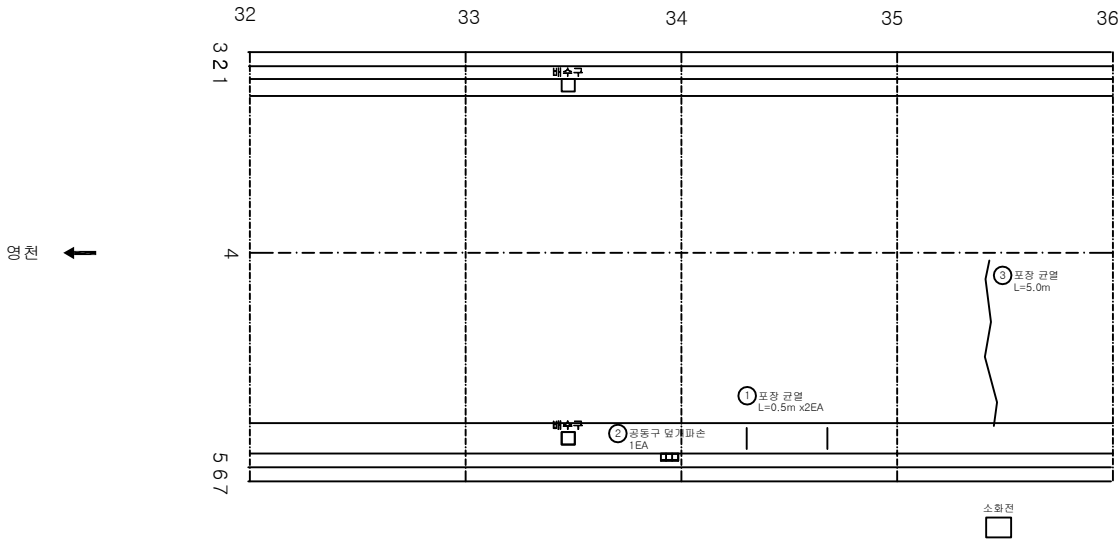
ID:중구터널(상주)-포장,공동구 Span No.33~36

| 번호 | 발생년도 | 부재 | 손상내용 | 손상현황 | | | | | | | 비고 |
|---|---|---|---|---|---|---|---|---|---|---|---|
| 1 | 19하 | 포장 | 포장 균열 | | 0.5 | | 0.50 | m | 2 | 1.00 | |
| 2 | 20상 | 공동구 | 공동구 덮개 파손 | | | | 1.00 | EA | 1 | 1.00 | |
| 3 | 23하 | 포장 | 포장 균열 | | 5.0 | | 5.00 | m | 1 | 5.00 | |

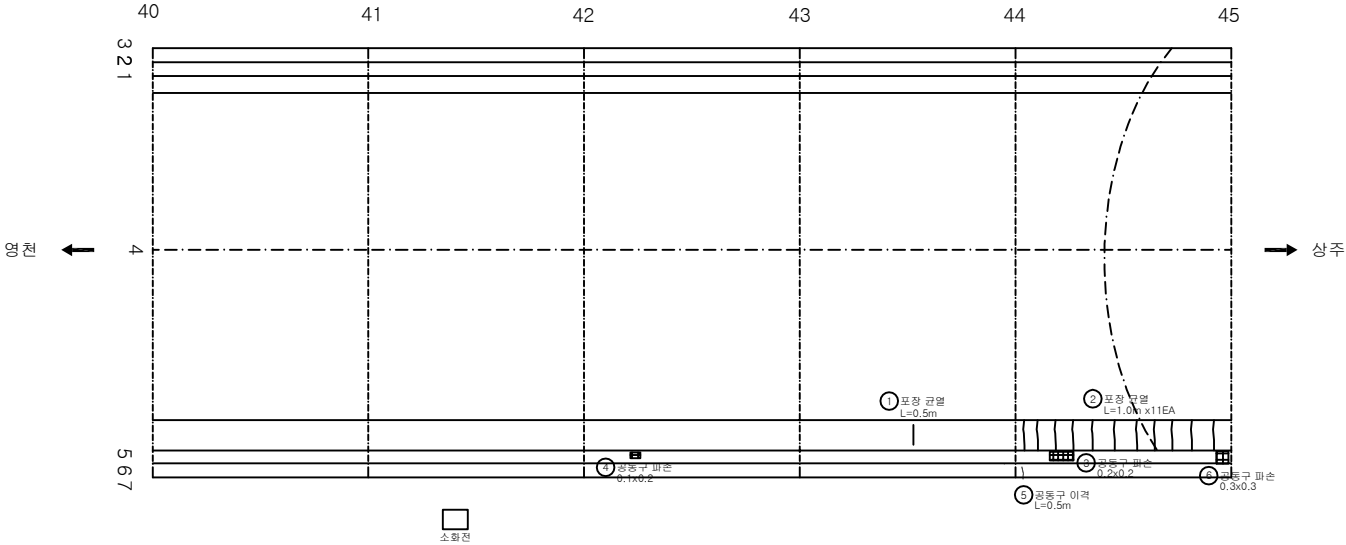
ID:중구터널(상주)-포장,공동구 Span No.41~45

| 번호 | 발생년도 | 부재 | 손상내용 | 손상현황 | | | | | | | 비고 |
|---|---|---|---|---|---|---|---|---|---|---|---|
| 1 | 19하 | 포장 | 포장 균열 | | 0.5 | | 0.50 | m | 1 | 0.50 | |
| 2 | 20상 | 포장 | 포장 균열 | | 1.0 | | 1.00 | m | 11 | 11.00 | |
| 3 | 19하 | 공동구 | 공동구 파손 | | 0.2 | 0.2 | 0.04 | m <sup>2</sup> | 1 | 0.04 | |
| 4 | 20상 | 공동구 | 공동구 파손 | | 0.1 | 0.2 | 0.02 | m <sup>2</sup> | 1 | 0.02 | |
| 5 | 20상 | 공동구 | 공동구 이격 | | 0.5 | | 0.50 | m | 1 | 0.50 | T=1.0cm |
| 6 | 20상 | 공동구 | 공동구 파손 | | 0.3 | 0.3 | 0.09 | m <sup>2</sup> | 1 | 0.09 | |

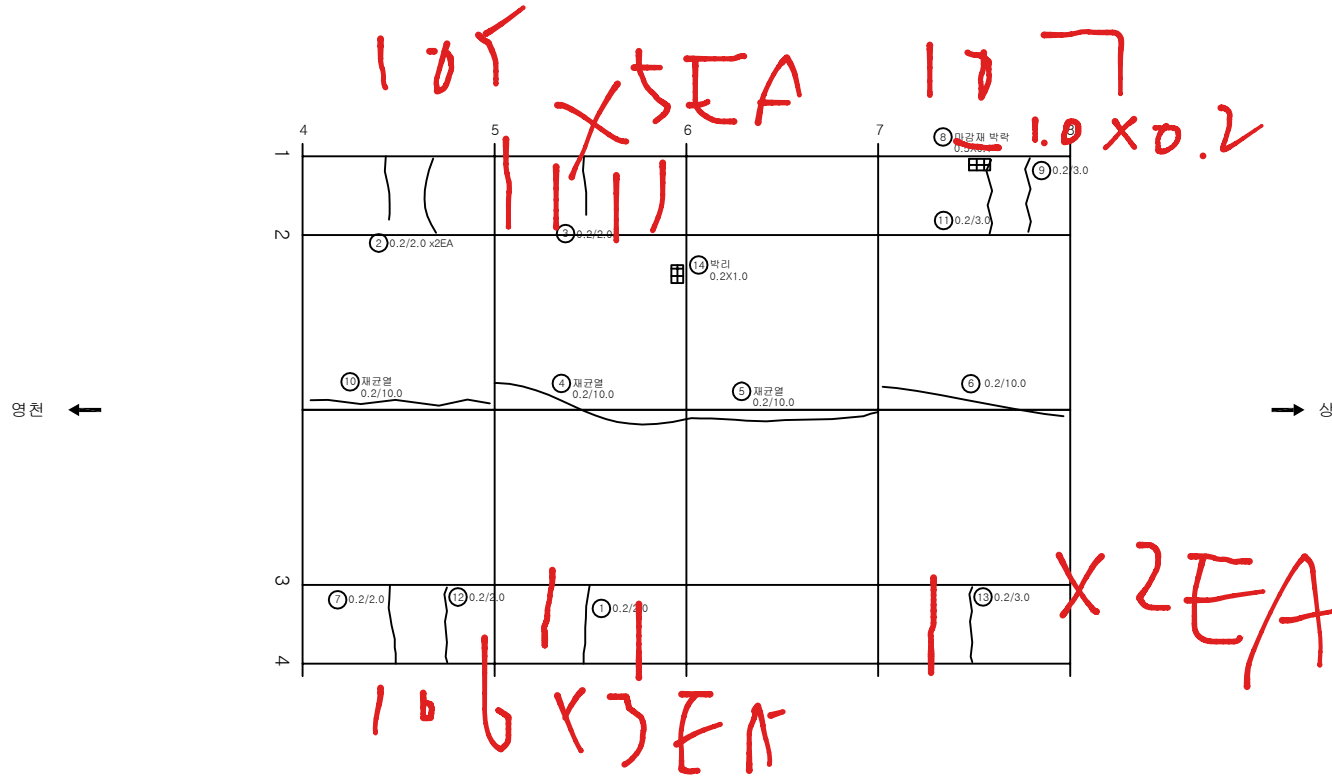
ID:중구터널(상주)-라 이 닝 Span No.5~8

| 번호 | 발생<br>년도 | 부재 | 손상내용 | 손상현황 | | | | | | | 비고 |
|---|---|---|---|---|---|---|---|---|---|---|---|
| 1 | 20상 | 측벽부 | 균열(Cw=0.3mm미만) | 0.2 | 2.0 | | 2.00 | m | 1 | 2.00 | |
| 2 | 20상 | 측벽부 | 균열(Cw=0.3mm미만) | 0.2 | 2.0 | | 2.00 | m | 2 | 4.00 | |
| 3 | 20상 | 측벽부 | 균열(Cw=0.3mm미만) | 0.2 | 2.0 | | 2.00 | m | 1 | 2.00 | |
| 4 | 19하 | 천단부 | 재균열(Cw=0.3mm미만) | 0.2 | 10.0 | | 10.00 | m | 1 | 10.00 | |
| 5 | 20상 | 천단부 | 재균열(Cw=0.3mm미만) | 0.2 | 10.0 | | 10.00 | m | 1 | 10.00 | |
| 6 | 19하 | 천단부 | 균열(Cw=0.3mm미만) | 0.2 | 10.0 | | 10.00 | m | 1 | 10.00 | |
| 7 | 20상 | 측벽부 | 균열(Cw=0.3mm미만) | 0.2 | 2.0 | | 2.00 | m | 1 | 2.00 | |
| 8 | 21하 | 측벽부 | 마감재 박락 | | 0.5 | 0.1 | 0.05 | m <sup>2</sup> | 1 | 0.05 | |
| 9 | 21하 | 측벽부 | 균열(Cw=0.3mm미만) | 0.2 | 3.0 | | 3.00 | m | 1 | 3.00 | |
| 10 | 21하 | 천단부 | 재균열(Cw=0.3mm미만) | 0.2 | 10.0 | | 10.00 | m | 1 | 10.00 | |
| 11 | 23하 | 측벽부 | 균열(Cw=0.3mm미만) | 0.2 | 3.0 | | 3.00 | m | 1 | 3.00 | |
| 12 | 23하 | 측벽부 | 균열(Cw=0.3mm미만) | 0.2 | 2.0 | | 2.00 | m | 1 | 2.00 | |
| 13 | 23하 | 측벽부 | 균열(Cw=0.3mm미만) | 0.2 | 3.0 | | 3.00 | m | 1 | 3.00 | |
| 14 | 23하 | 측벽부 | 박리 | | 0.2 | 1.0 | 0.20 | m <sup>2</sup> | 1 | 0.20 | |

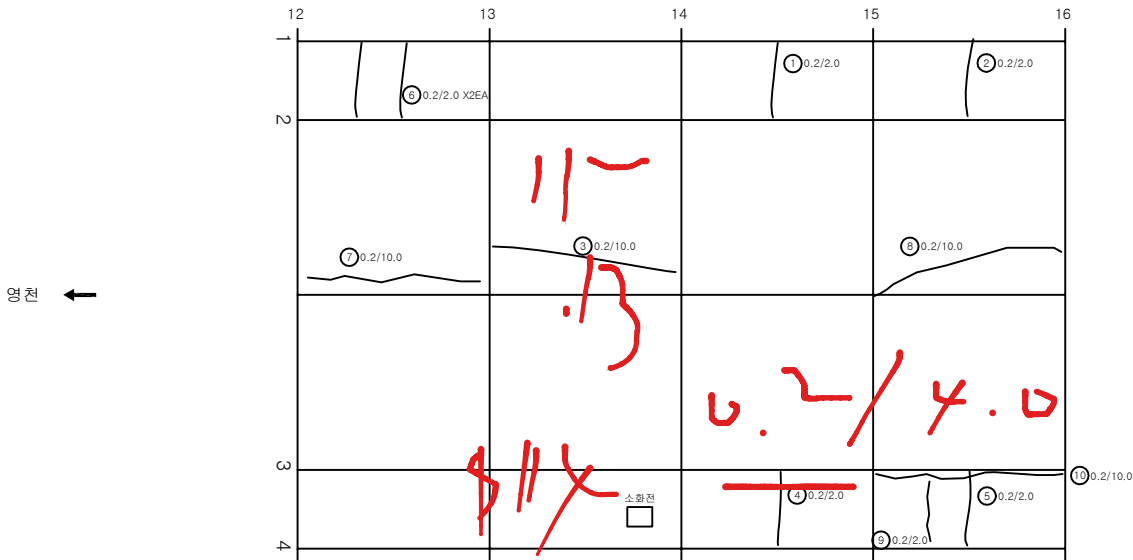
| 번호 | 발생<br>년도 | 부재 | 손상내용 | 손상현황 | | | | | | | 비 고 |
|---|---|---|---|---|---|---|---|---|---|---|---|
| 1 | 19하 | 측벽부 | 균열(Cw=0.3mm미만) | 0.2 | 2.0 | | 2.00 | m | 1 | 2.00 | |
| 2 | 19하 | 측벽부 | 균열(Cw=0.3mm미만) | 0.2 | 2.0 | | 2.00 | m | 1 | 2.00 | |
| 3 | 19하 | 천단부 | 균열(Cw=0.3mm미만) | 0.2 | 10.0 | | 10.00 | m | 1 | 10.00 | |
| 4 | 19하 | 측벽부 | 균열(Cw=0.3mm미만) | 0.2 | 2.0 | | 2.00 | m | 1 | 2.00 | |
| 5 | 19하 | 측벽부 | 균열(Cw=0.3mm미만) | 0.2 | 2.0 | | 2.00 | m | 1 | 2.00 | |
| 6 | 21하 | 측벽부 | 균열(Cw=0.3mm미만) | 0.2 | 2.0 | | 2.00 | m | 2 | 4.00 | |
| 7 | 21하 | 천단부 | 균열(Cw=0.3mm미만) | 0.2 | 10.0 | | 10.00 | m | 1 | 10.00 | |
| 8 | 21하 | 천단부 | 균열(Cw=0.3mm미만) | 0.2 | 10.0 | | 10.00 | m | 1 | 10.00 | |
| 9 | 23하 | 측벽부 | 균열(Cw=0.3mm미만) | 0.2 | 2.0 | | 2.00 | m | 1 | 2.00 | |
| 10 | 23하 | 측벽부 | 균열(Cw=0.3mm미만) | 0.2 | 10.0 | | 10.00 | m | 1 | 10.00 | |

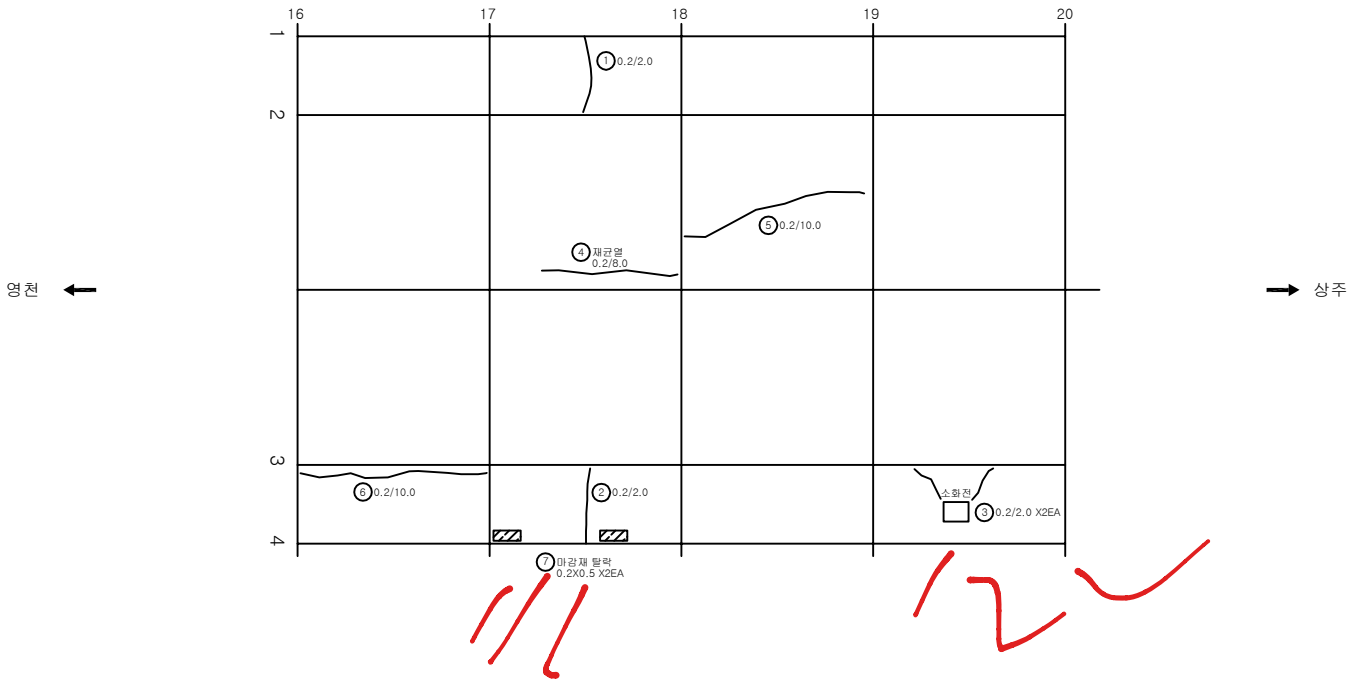
| 번 호 | 발 생 연 도 | 부 재 | 손 상 내 용 | 손 상 현 황 | | | | | | | 비 고 |
|---|---|---|---|---|---|---|---|---|---|---|---|
| 1 | 19하 | 측벽부 | 균열(Cw=0.3mm미만) | 0.2 | 2.0 | | 2.00 | m | 1 | 2.00 | |
| 2 | 19하 | 측벽부 | 균열(Cw=0.3mm미만) | 0.2 | 2.0 | | 2.00 | m | 1 | 2.00 | |
| 3 | 21하 | 측벽부 | 균열(Cw=0.3mm미만) | 0.2 | 2.0 | | 2.00 | m | 2 | 4.00 | |
| 4 | 21하 | 천단부 | 재균열(Cw=0.3mm미만) | 0.2 | 8.0 | | 8.00 | m | 1 | 8.00 | |
| 5 | 21하 | 천단부 | 균열(Cw=0.3mm미만) | 0.2 | 10.0 | | 10.00 | m | 1 | 10.00 | |
| 6 | 23하 | 측벽부 | 균열(Cw=0.3mm미만) | 0.2 | 10.0 | | 10.00 | m | 1 | 10.00 | |

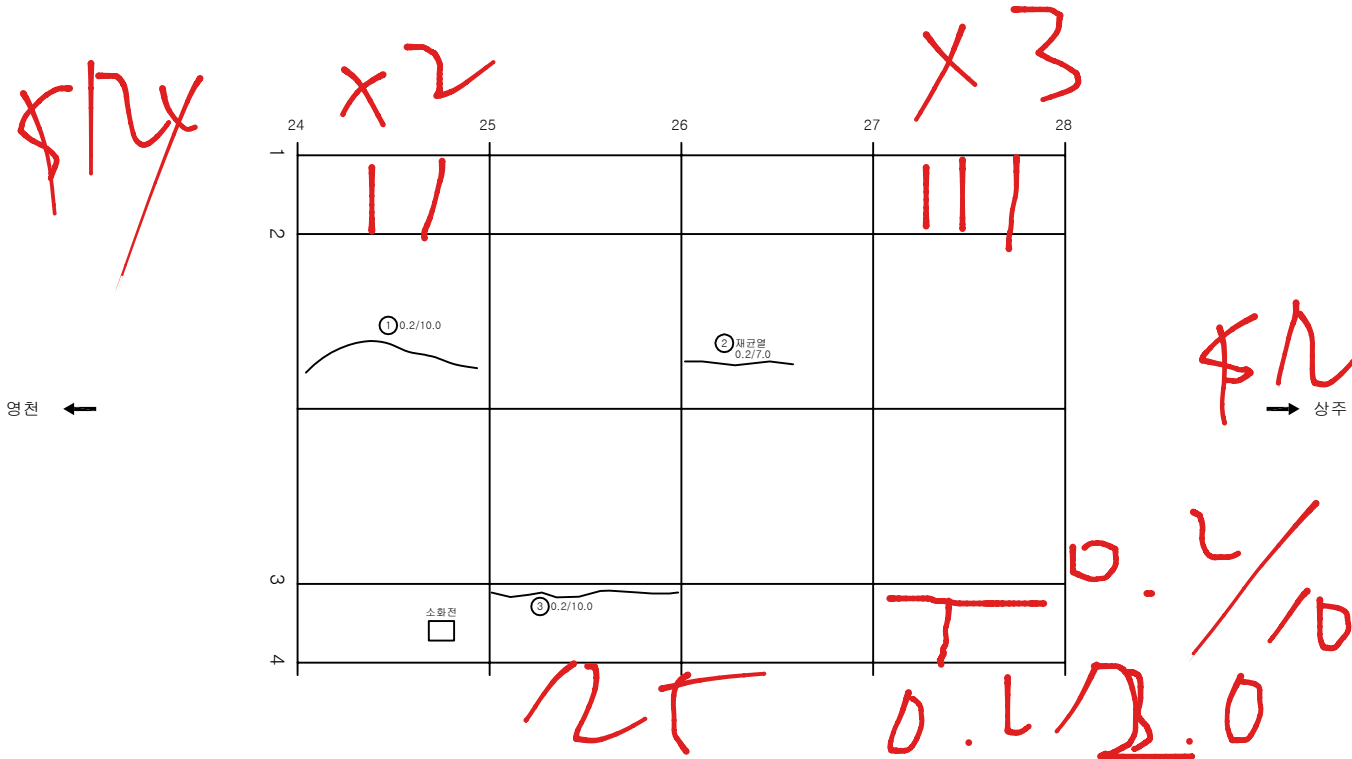
| 번호 | 발생년도 | 부재 | 손상내용 | 손상현황 | | | | | | | 비고 |
|---|---|---|---|---|---|---|---|---|---|---|---|
| 1 | 19하 | 천단부 | 균열(Cw=0.3mm미만) | 0.2 | 10.0 | | 10.00 | m | 1 | 10.00 | |
| 2 | 21하 | 천단부 | 채균열(Cw=0.3mm미만) | 0.2 | 7.0 | | 7.00 | m | 1 | 7.00 | |
| 3 | 23하 | 측벽부 | 균열(Cw=0.3mm미만) | 0.2 | 10.0 | | 10.00 | m | 1 | 10.00 | |

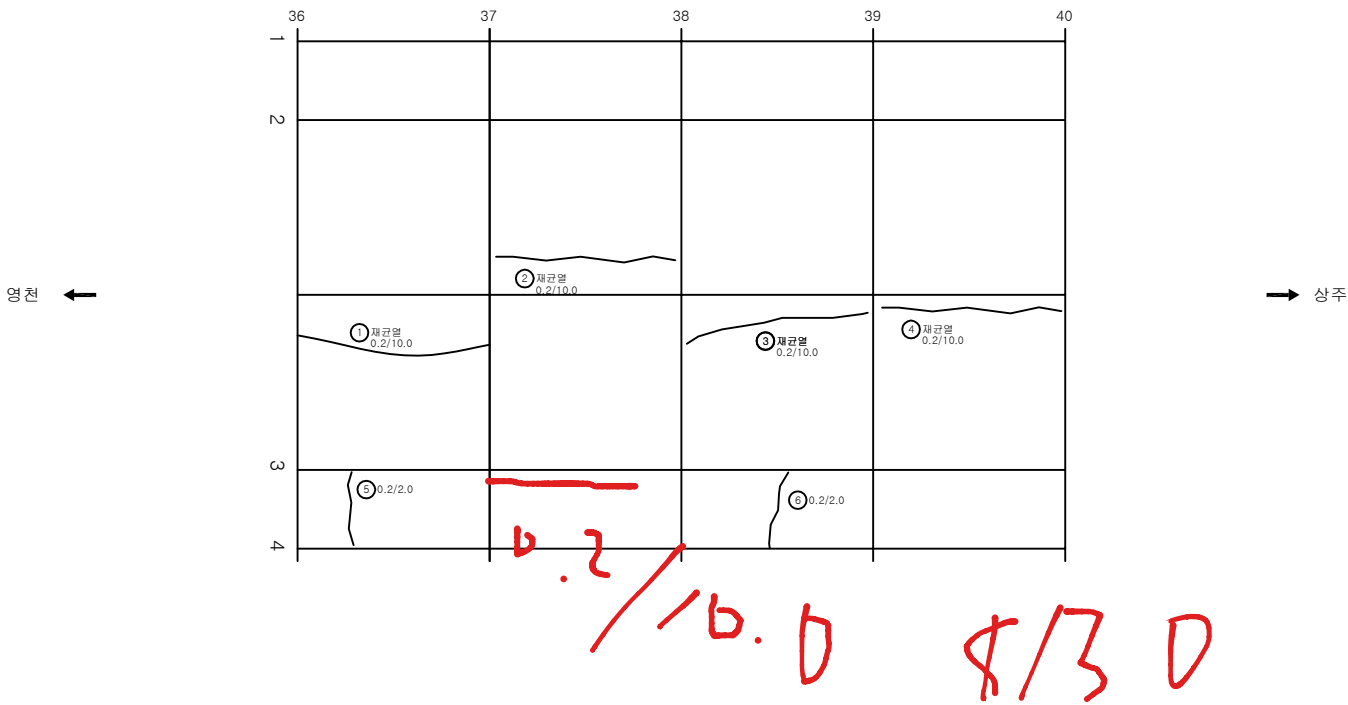
| 번호 | 발생<br>년도 | 부재 | 손상내용 | 손상현황 | | | | | | | 비고 |
|---|---|---|---|---|---|---|---|---|---|---|---|
| 1 | 19하 | 천단부 | 채균열(Cw=0.3mm미만) | 0.2 | 10.0 | | 10.00 | m | 1 | 10.00 | |
| 2 | 21하 | 천단부 | 채균열(Cw=0.3mm미만) | 0.2 | 10.0 | | 10.00 | m | 1 | 10.00 | |
| 3 | 21하 | 천단부 | 채균열(Cw=0.3mm미만) | 0.2 | 10.0 | | 10.00 | m | 1 | 10.00 | |
| 4 | 21하 | 천단부 | 채균열(Cw=0.3mm미만) | 0.2 | 10.0 | | 10.00 | m | 1 | 10.00 | |
| 5 | 23하 | 측벽부 | 균열(Cw=0.3mm미만) | 0.2 | 2.0 | | 2.00 | m | 1 | 2.00 | |
| 6 | 23하 | 측벽부 | 균열(Cw=0.3mm미만) | 0.2 | 2.0 | | 2.00 | m | 1 | 2.00 | |

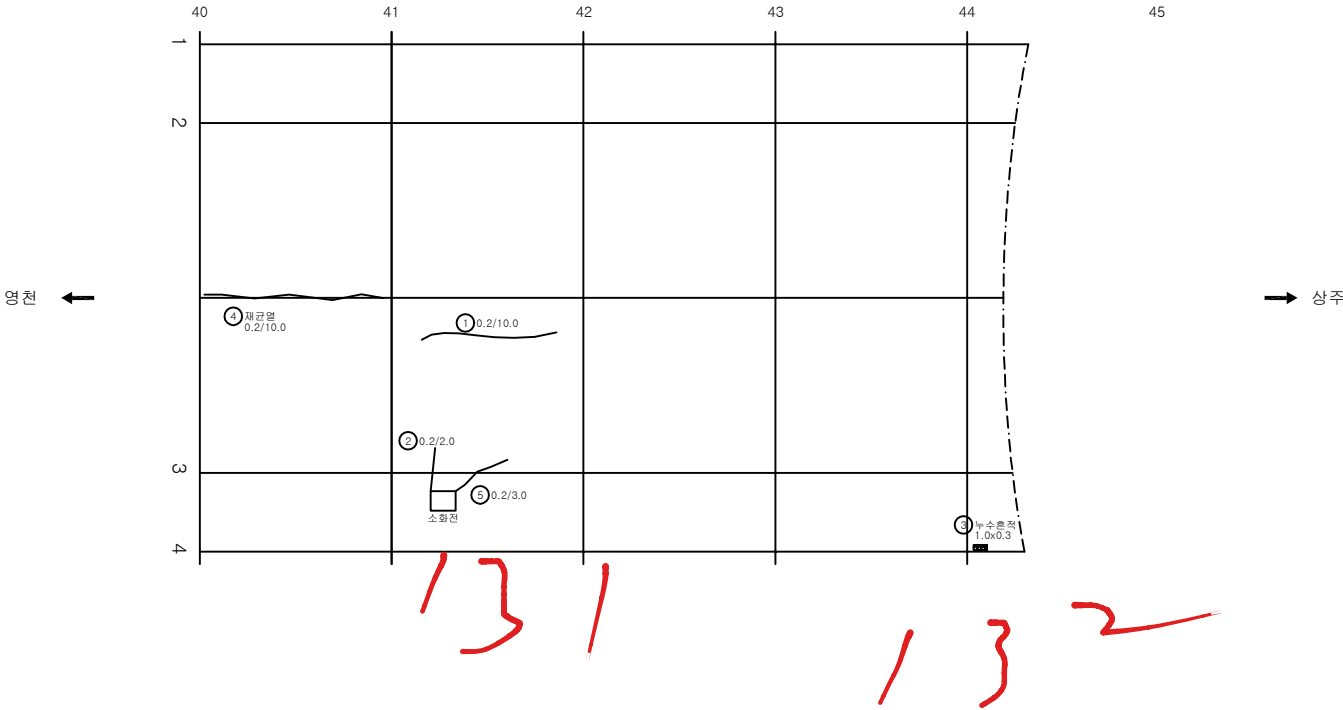
| 번<br>호 | 발생<br>년도 | 부재 | 손상내용 | 손상현황 | | | | | | | 비 고 |
|---|---|---|---|---|---|---|---|---|---|---|---|
| 1 | 19하 | 천단부 | 균열(Cw=0.3mm미만) | 0.2 | 10.0 | | 10.00 | m | 1 | 10.00 | |
| 2 | 19하 | 측벽부 | 균열(Cw=0.3mm미만) | 0.2 | 2.0 | | 2.00 | m | 1 | 2.00 | |
| 3 | 20상 | 측벽부 | 누수흔적 | | 1.0 | 0.3 | 0.30 | m <sup>2</sup> | 1 | 0.30 | |
| 4 | 21하 | 천단부 | 재균열(Cw=0.3mm미만) | 0.2 | 10.0 | | 10.00 | m | 1 | 10.00 | |
| 5 | 23하 | 측벽부 | 균열(Cw=0.3mm미만) | 0.2 | 3.0 | | 3.00 | m | 1 | 3.00 | |
