상주영천고속도로 2024~2025년 시설물 안전점검 용역  
(2025년 상반기 정기안전점검)

# 외 관 조 사 망 도

중구터널(상주방향)

2025.04

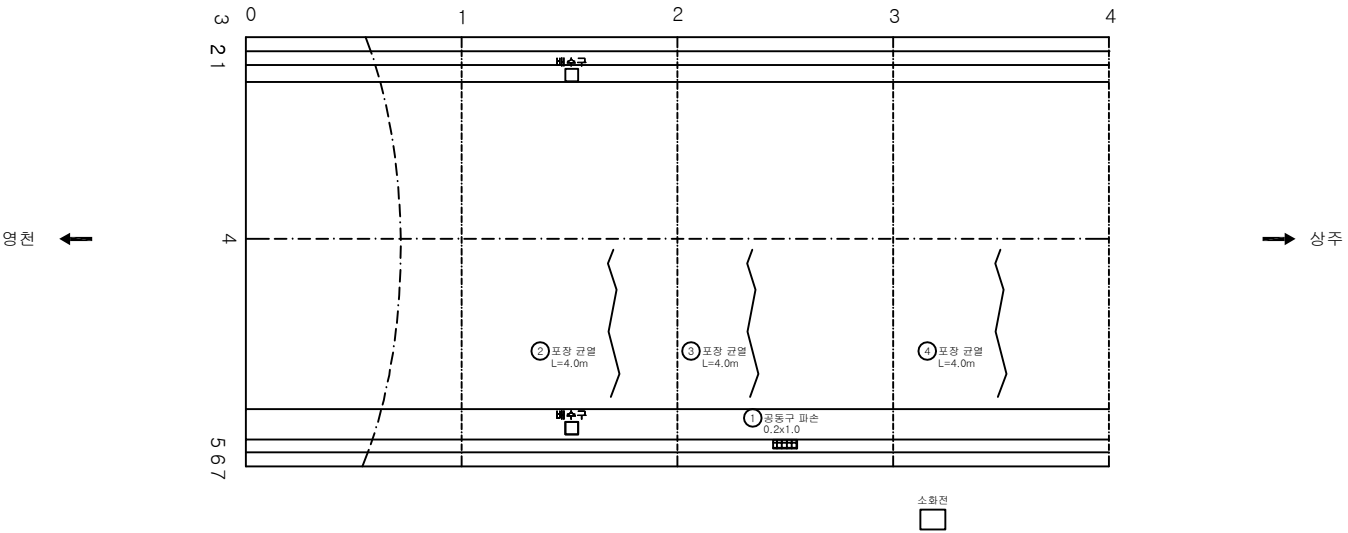
ID:중구터널(상주)-포장,공동구 Span No.1~4

| 번호 | 발생<br>년도 | 부재 | 손상내용 | 손상현황 | | | | | | 비 고 | |
|---|---|---|---|---|---|---|---|---|---|---|---|
| 1 | 19하 | 공동구 | 공동구 파손 | | 0.2 | 1.0 | 0.20 | m² | 1 | 0.20 | |
| 2 | 21하 | 포장 | 포장 균열 | | 4.0 | | 4.00 | m | 1 | 4.00 | |
| 3 | 21하 | 포장 | 포장 균열 | | 4.0 | | 4.00 | m | 1 | 4.00 | |
| 4 | 21하 | 포장 | 포장 균열 | | 4.0 | | 4.00 | m | 1 | 4.00 | |

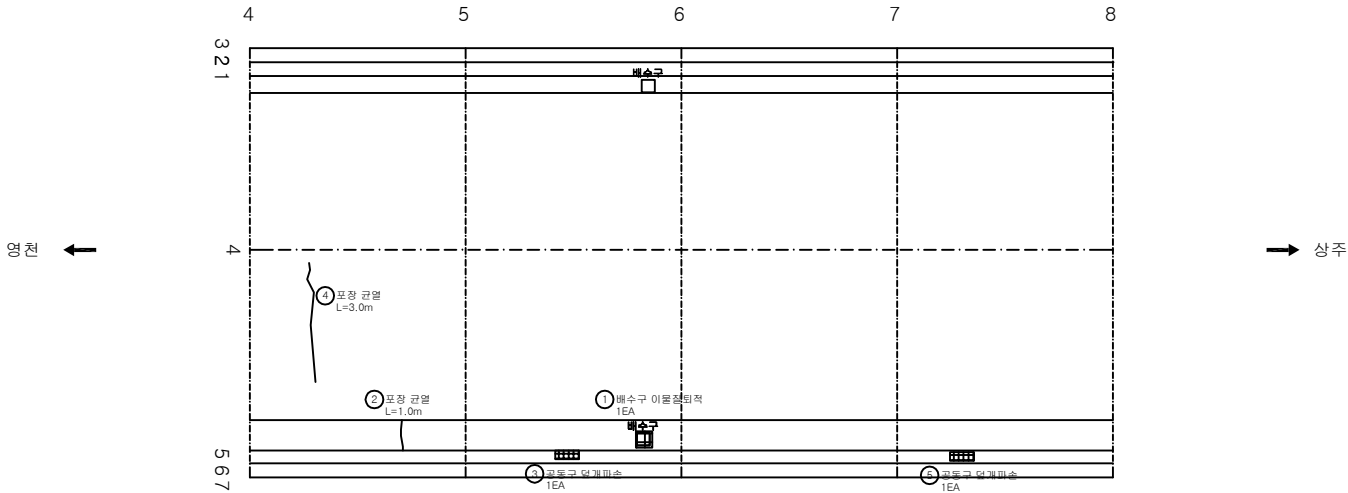
ID:중구터널(상주)-포장,공동구 Span No.5~8

| 번호 | 발생년도 | 부재 | 손상내용 | 손상현황 | | | | | | | 비고 |
|---|---|---|---|---|---|---|---|---|---|---|---|
| 1 | 19하 | 배수시설 | 배수구 이물질퇴적 | | | | 1.00 | EA | 1 | 1.00 | |
| 2 | 20상 | 포장 | 포장 균열 | | 1.0 | | 1.00 | m | 1 | 1.00 | |
| 3 | 19하 | 공동구 | 공동구 덮개파손 | | | | 1.00 | EA | 1 | 1.00 | |
| 4 | 21상 | 포장 | 포장 균열 | | 3.0 | | 3.00 | m | 1 | 3.00 | |
| 5 | 21상 | 공동구 | 공동구 덮개파손 | | | | 1.00 | EA | 1 | 1.00 | |

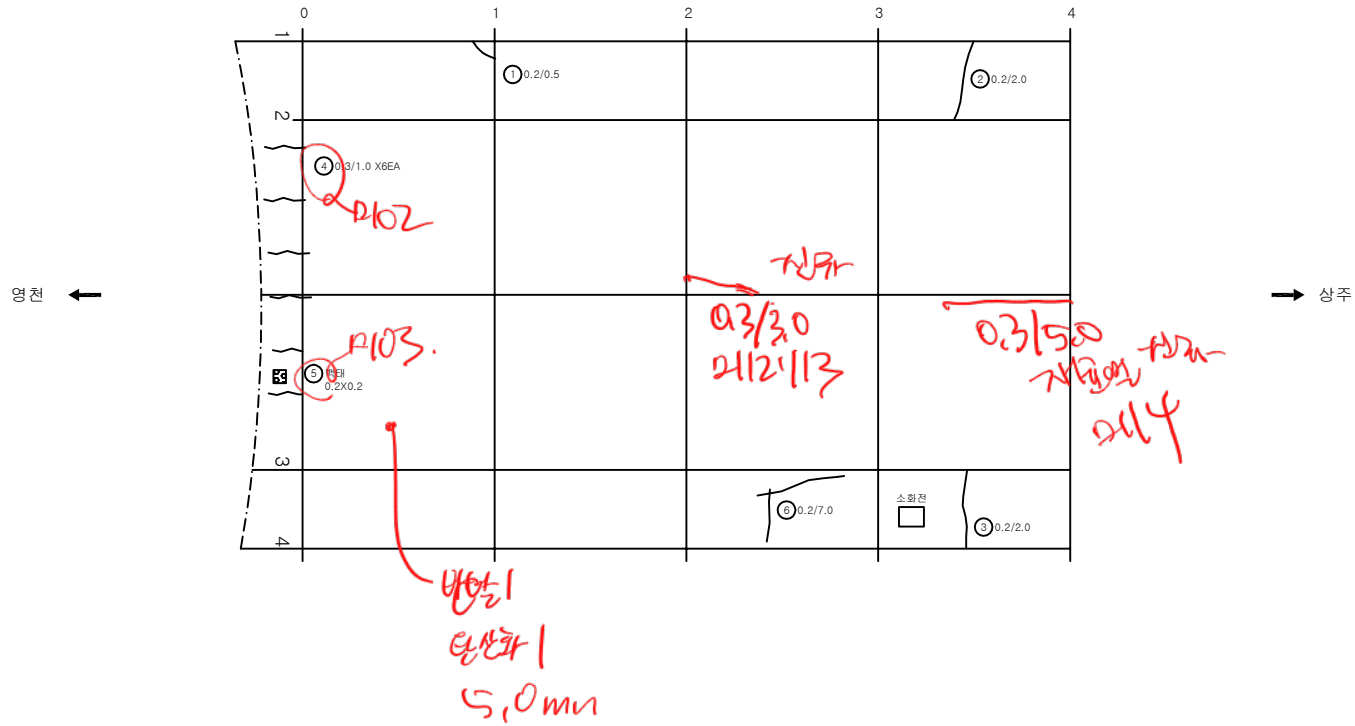
| 번호 | 발생<br>년도 | 부재 | 손상내용 | 손상현황 | | | | | | | 비고 |
|---|---|---|---|---|---|---|---|---|---|---|---|
| 1 | 20상 | 측벽부 | 균열(Cw=0.3mm미만) | 0.2 | 2.0 | | 2.00 | m | 1 | 2.00 | |
| 2 | 20상 | 측벽부 | 균열(Cw=0.3mm미만) | 0.2 | 2.0 | | 2.00 | m | 2 | 4.00 | |
| 3 | 20상 | 측벽부 | 균열(Cw=0.3mm미만) | 0.2 | 2.0 | | 2.00 | m | 1 | 2.00 | |
| 4 | 19하 | 천단부 | 재균열(Cw=0.3mm미만) | 0.2 | 10.0 | | 10.00 | m | 1 | 10.00 | |
| 5 | 20상 | 천단부 | 재균열(Cw=0.3mm미만) | 0.2 | 10.0 | | 10.00 | m | 1 | 10.00 | |
| 6 | 19하 | 천단부 | 균열(Cw=0.3mm미만) | 0.2 | 10.0 | | 10.00 | m | 1 | 10.00 | |
| 7 | 20상 | 측벽부 | 균열(Cw=0.3mm미만) | 0.2 | 2.0 | | 2.00 | m | 1 | 2.00 | |
| 9 | 21하 | 측벽부 | 균열(Cw=0.3mm미만) | 0.2 | 3.0 | | 3.00 | m | 1 | 3.00 | |
| 10 | 21하 | 천단부 | 재균열(Cw=0.3mm미만) | 0.2 | 10.0 | | 10.00 | m | 1 | 10.00 | |
| 11 | 23하 | 측벽부 | 균열(Cw=0.3mm미만) | 0.2 | 3.0 | | 3.00 | m | 1 | 3.00 | |
| 12 | 23하 | 측벽부 | 균열(Cw=0.3mm미만) | 0.2 | 2.0 | | 2.00 | m | 1 | 2.00 | |
| 13 | 23하 | 측벽부 | 균열(Cw=0.3mm미만) | 0.2 | 3.0 | | 3.00 | m | 1 | 3.00 | |

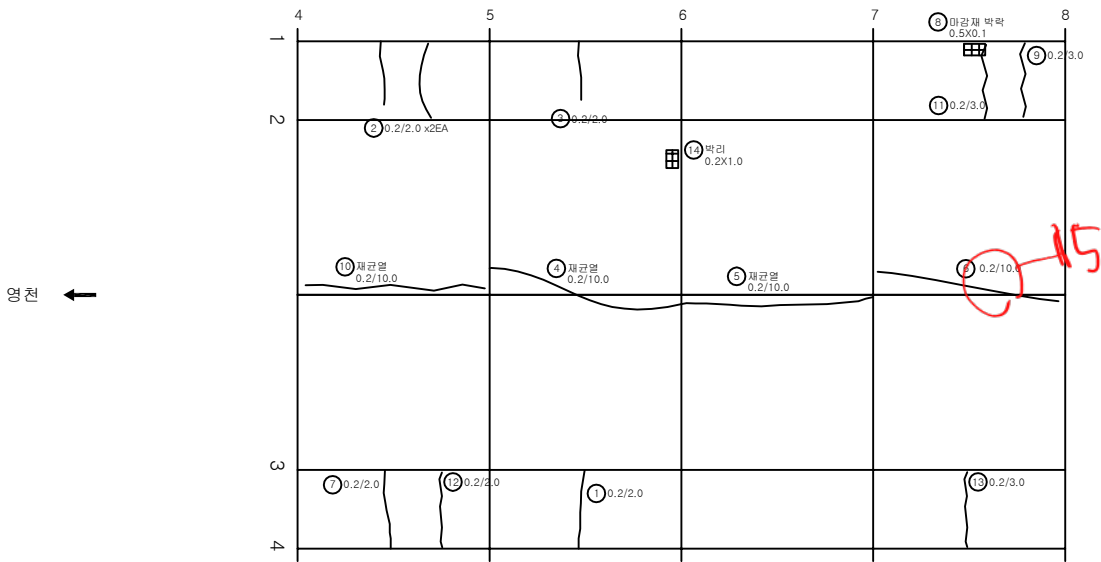
| 번호 | 발생<br>년도 | 부재 | 손상내용 | 손상현황 | | | | | | | 비 고 |
|---|---|---|---|---|---|---|---|---|---|---|---|
| 1 | 20상 | 측벽부 | 균열(Cw=0.3mm미만) | 0.2 | 2.0 | | 2.00 | m | 1 | 2.00 | |
| 2 | 20상 | 측벽부 | 균열(Cw=0.3mm미만) | 0.2 | 2.0 | | 2.00 | m | 1 | 2.00 | |
| 3 | 20상 | 측벽부 | 균열(Cw=0.3mm미만) | 0.2 | 2.0 | | 2.00 | m | 1 | 2.00 | |
| 4 | 20상 | 측벽부 | 균열(Cw=0.3mm미만) | 0.2 | 2.0 | | 2.00 | m | 1 | 2.00 | |
| 5 | 20상 | 측벽부 | 균열(Cw=0.3mm미만) | 0.2 | 2.0 | | 2.00 | m | 1 | 2.00 | |
| 6 | 20상 | 측벽부 | 균열(Cw=0.3mm미만) | 0.2 | 2.0 | | 2.00 | m | 1 | 2.00 | |
| 8 | 21하 | 측벽부 | 균열(Cw=0.3mm미만) | 0.2 | 2.0 | | 2.00 | m | 1 | 2.00 | |
| 9 | 21하 | 천단부 | 재균열(Cw=0.3mm미만) | 0.2 | 10.0 | | 10.00 | m | 1 | 10.00 | |
| 10 | 21하 | 천단부 | 재균열(Cw=0.3mm미만) | 0.2 | 10.0 | | 10.00 | m | 1 | 10.00 | |
| 11 | 21하 | 천단부 | 균열(Cw=0.3mm이상) | 0.3 | 10.0 | | 10.00 | m | 1 | 10.00 | |
| 13 | 23하 | 측벽부 | 균열(Cw=0.3mm미만) | 0.2 | 2.0 | | 2.00 | m | 1 | 2.00 | |
| 14 | 23하 | 측벽부 | 균열(Cw=0.3mm미만) | 0.2 | 2.0 | | 2.00 | m | 1 | 2.00 | |

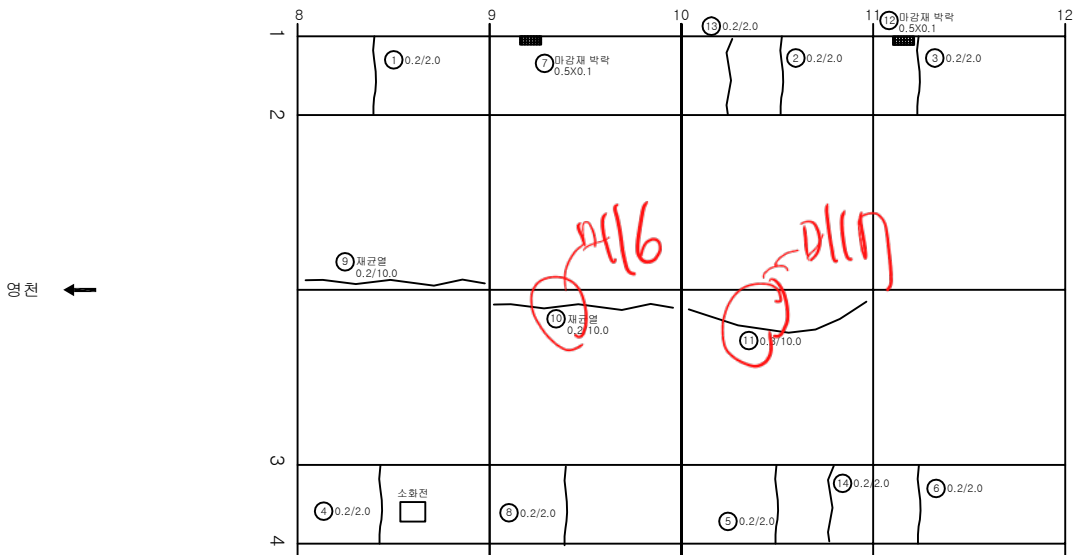
| 번호 | 발생<br>년도 | 부재 | 손상내용 | 손상현황 | | | | | | | 비 고 |
|---|---|---|---|---|---|---|---|---|---|---|---|
| 1 | 19하 | 측벽부 | 균열(Cw=0.3mm미만) | 0.2 | 2.0 | | 2.00 | m | 1 | 2.00 | |
| 2 | 19하 | 측벽부 | 균열(Cw=0.3mm미만) | 0.2 | 2.0 | | 2.00 | m | 1 | 2.00 | |
| 3 | 19하 | 천단부 | 균열(Cw=0.3mm미만) | 0.2 | 10.0 | | 10.00 | m | 1 | 10.00 | |
| 4 | 19하 | 측벽부 | 균열(Cw=0.3mm미만) | 0.2 | 2.0 | | 2.00 | m | 1 | 2.00 | |
| 5 | 19하 | 측벽부 | 균열(Cw=0.3mm미만) | 0.2 | 2.0 | | 2.00 | m | 1 | 2.00 | |
| 6 | 21하 | 측벽부 | 균열(Cw=0.3mm미만) | 0.2 | 2.0 | | 2.00 | m | 2 | 4.00 | |
| 7 | 21하 | 천단부 | 균열(Cw=0.3mm미만) | 0.2 | 10.0 | | 10.00 | m | 1 | 10.00 | |
| 8 | 21하 | 천단부 | 균열(Cw=0.3mm미만) | 0.2 | 10.0 | | 10.00 | m | 1 | 10.00 | |
| 9 | 23하 | 측벽부 | 균열(Cw=0.3mm미만) | 0.2 | 2.0 | | 2.00 | m | 1 | 2.00 | |
| 10 | 23하 | 측벽부 | 균열(Cw=0.3mm미만) | 0.2 | 10.0 | | 10.00 | m | 1 | 10.00 | |

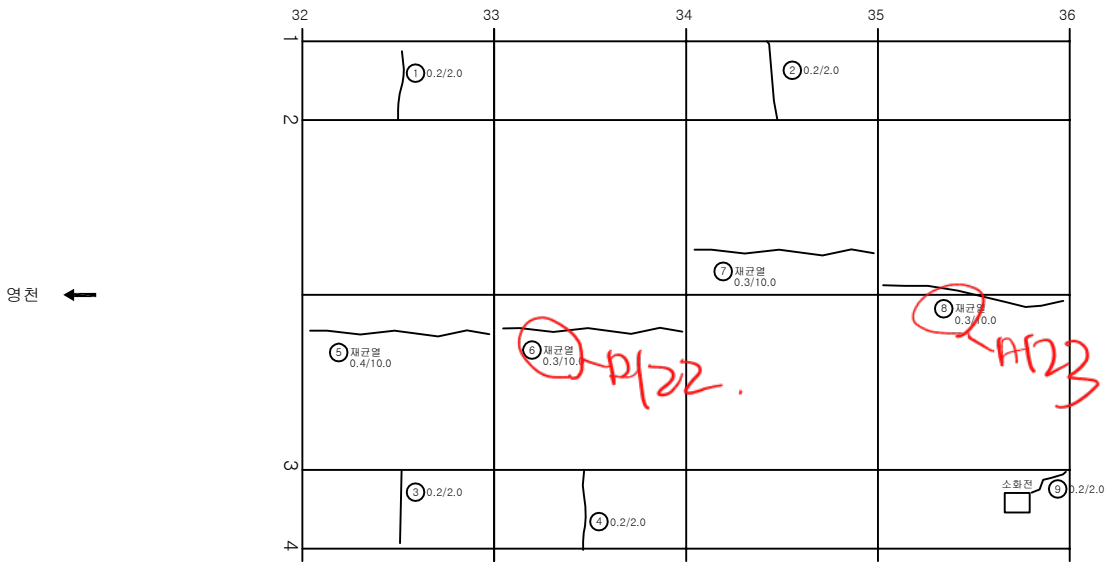
| 번호 | 발생<br>년도 | 부재 | 손상내용 | 손상현황 | | | | | | | 비 고 |
|---|---|---|---|---|---|---|---|---|---|---|---|
| 1 | 20상 | 측벽부 | 균열(Cw=0.3mm미만) | 0.2 | 2.0 | | 2.00 | m | 1 | 2.00 | |
| 2 | 19하 | 측벽부 | 균열(Cw=0.3mm미만) | 0.2 | 2.0 | | 2.00 | m | 1 | 2.00 | |
| 3 | 19하 | 측벽부 | 균열(Cw=0.3mm미만) | 0.2 | 2.0 | | 2.00 | m | 1 | 2.00 | |
| 4 | 21하 | 측벽부 | 균열(Cw=0.3mm미만) | 0.2 | 2.0 | | 2.00 | m | 1 | 2.00 | |
| 5 | 21하 | 천단부 | 재균열(Cw=0.3mm이상) | 0.4 | 10.0 | | 10.00 | m | 1 | 10.00 | |
| 6 | 21하 | 천단부 | 재균열(Cw=0.3mm이상) | 0.3 | 10.0 | | 10.00 | m | 1 | 10.00 | |
| 7 | 21하 | 천단부 | 재균열(Cw=0.3mm이상) | 0.3 | 10.0 | | 10.00 | m | 1 | 10.00 | |
| 8 | 21하 | 천단부 | 재균열(Cw=0.3mm이상) | 0.3 | 10.0 | | 10.00 | m | 1 | 10.00 | |
| 9 | 23하 | 측벽부 | 균열(Cw=0.3mm미만) | 0.2 | 2.0 | | 2.00 | m | 1 | 2.00 | |
