상주영천고속도로 2024~2025년 시설물 안전점검 용역  
(2025년 상반기 정기안전점검)

# 외 관 조 사 망 도

중구터널(영천방향)

2025.04

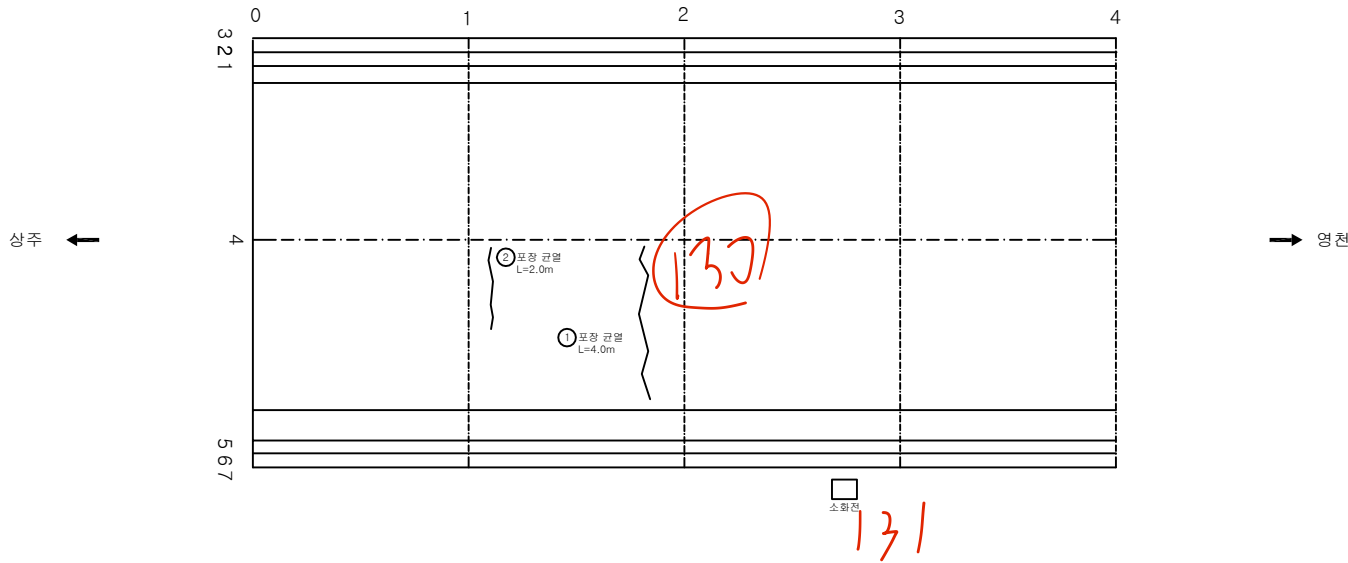
ID:중구터널(영천)-포장,공동구 Span No.1~4

| 번호 | 발생<br>년도 | 부재 | 손상내용 | 손상현황 | | | | | | | 비 고 |
|---|---|---|---|---|---|---|---|---|---|---|---|
| 1 | 21하 | 포장 | 포장 균열 | | 4.0 | | 4.00 | m | 1 | 4.00 | |
| 2 | 23하 | 포장 | 포장 균열 | | 2.0 | | 2.00 | m | 1 | 2.00 | |

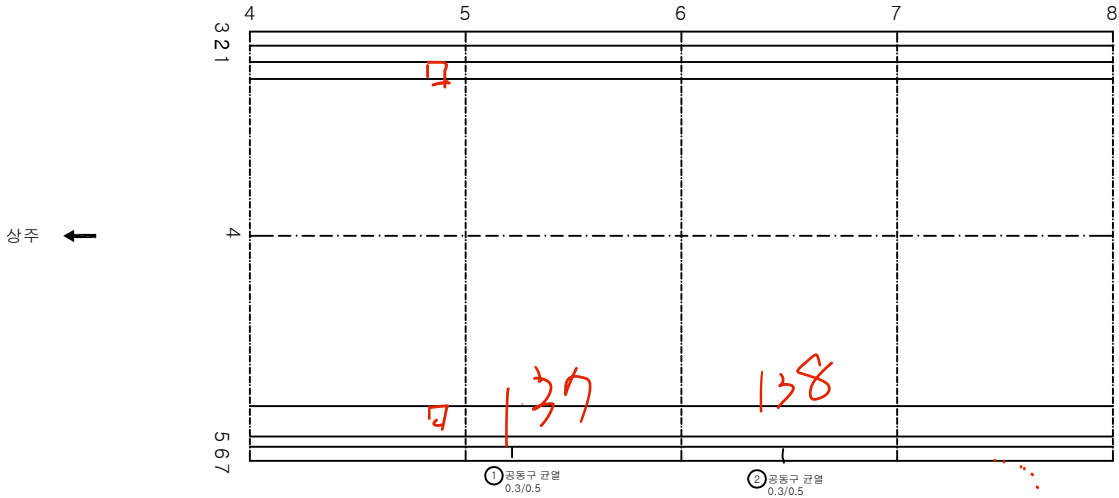
ID:중구터널(영천)-포장,공동구 Span No.5~8

| 번호 | 발생년도 | 부재 | 손상내용 | 손상현황 | | | | | | | 비고 |
|---|---|---|---|---|---|---|---|---|---|---|---|
| 1 | 19하 | 공동구 | 공동구 균열 | 0.3 | 0.5 | | 0.50 | m | 1 | 0.50 | |
| 2 | 20상 | 공동구 | 공동구 균열 | 0.3 | 0.5 | | 0.50 | m | 1 | 0.50 | |

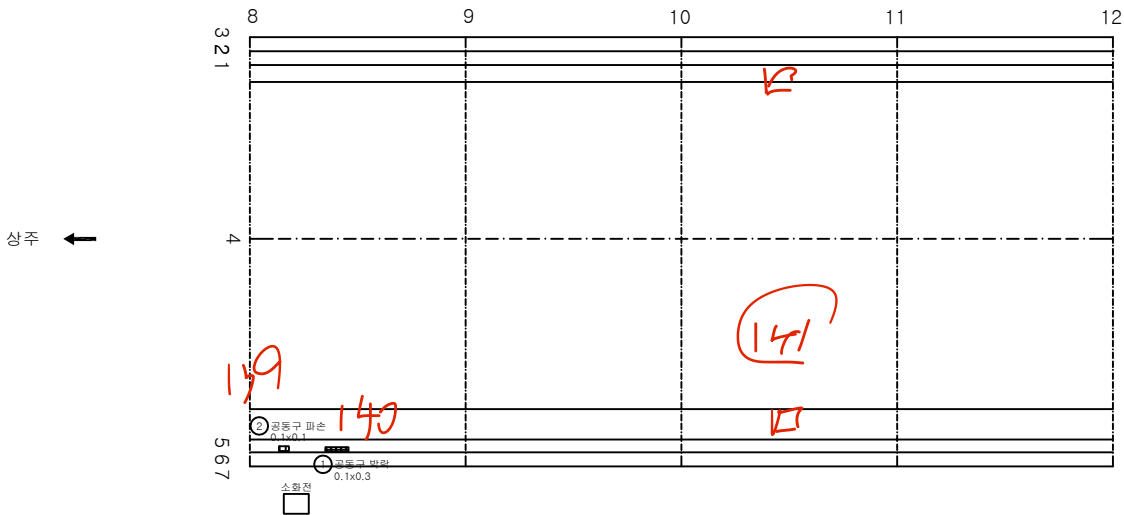
ID:중구터널(영천)-포장,공동구 Span No.9~12

| 번호 | 발생년도 | 부재 | 손상내용 | 손상현황 | | | | | | | 비고 |
|---|---|---|---|---|---|---|---|---|---|---|---|
| 1 | 19하 | 공동구 | 공동구 박락 | | 0.1 | 0.3 | 0.03 | m <sup>3</sup> | 1 | 0.03 | |
| 2 | 20상 | 공동구 | 공동구 파손 | | 0.1 | 0.1 | 0.01 | m <sup>3</sup> | 1 | 0.01 | |

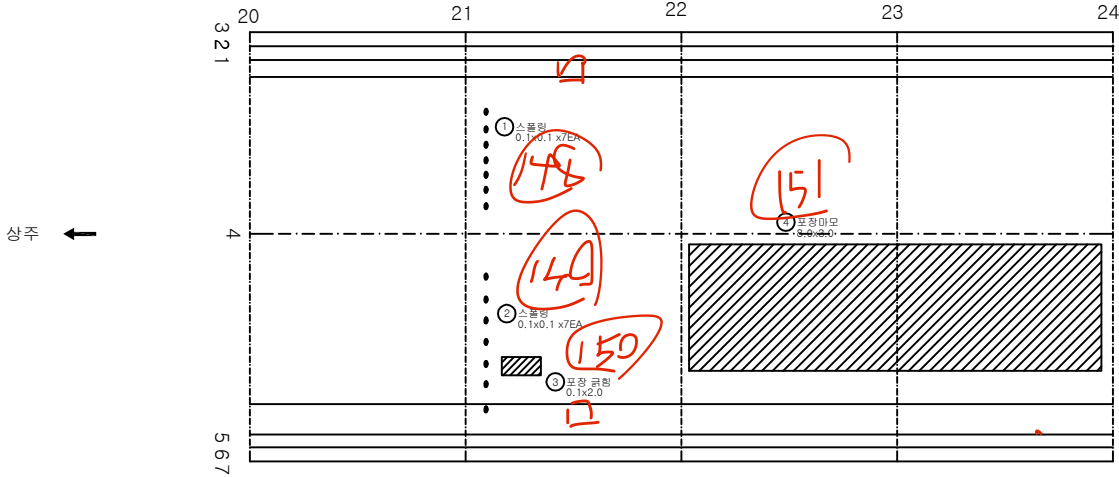
| 번호 | 발생년도 | 부재 | 손상내용 | 손상현황 | | | | | | | 비고 |
|---|---|---|---|---|---|---|---|---|---|---|---|
| 1 | 19하 | 포장 | 스폴링 | | 0.1 | 0.1 | 0.01 | m <sup>2</sup> | 7 | 0.07 | |
| 2 | 19하 | 포장 | 스폴링 | | 0.1 | 0.1 | 0.01 | m <sup>2</sup> | 7 | 0.07 | |
| 3 | 19하 | 포장 | 포장 균형 | | 0.1 | 2.0 | 0.20 | m <sup>2</sup> | 1 | 0.20 | |
| 4 | 20상 | 포장 | 포장 마모 | | 8.0 | 3.0 | 24.00 | m <sup>2</sup> | 1 | 24.00 | |

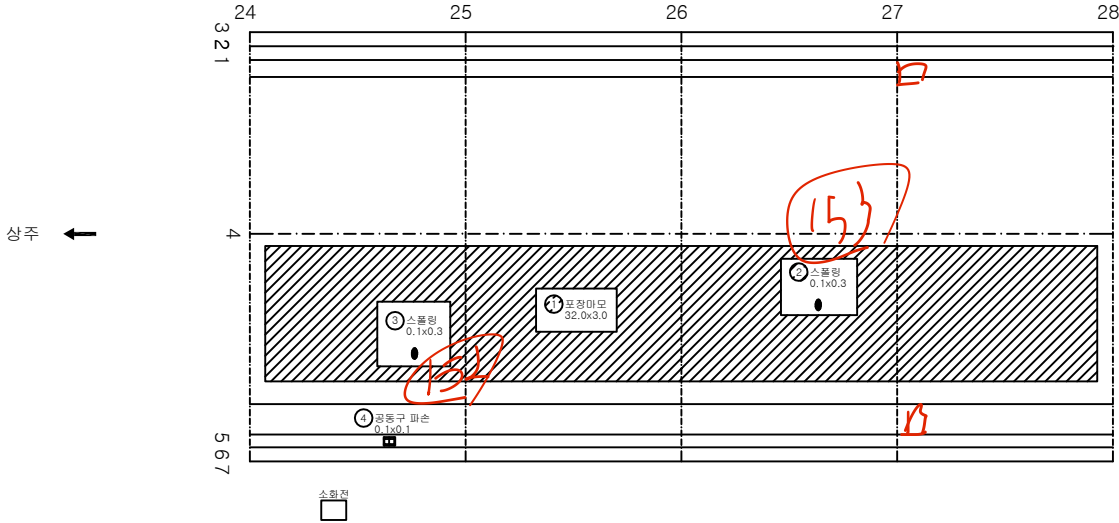
ID:중구터널(영천)-포장,공동구 Span No.25~28

| 번호 | 발생<br>년도 | 부재 | 손상내용 | 손상현황 | | | | | | | 비고 |
|---|---|---|---|---|---|---|---|---|---|---|---|
| 1 | 19하 | 포장 | 포장 마모 | | 32.0 | 3.0 | 96.00 | m² | 1 | 96.00 | |
| 2 | 19하 | 포장 | 스폴링 | | 0.1 | 0.3 | 0.03 | m² | 1 | 0.03 | |
| 3 | 20상 | 포장 | 스폴링 | | 0.1 | 0.3 | 0.03 | m² | 1 | 0.03 | |
| 4 | 20상 | 공동구 | 공동구 파손 | | 0.1 | 0.1 | 0.01 | m² | 1 | 0.01 | |

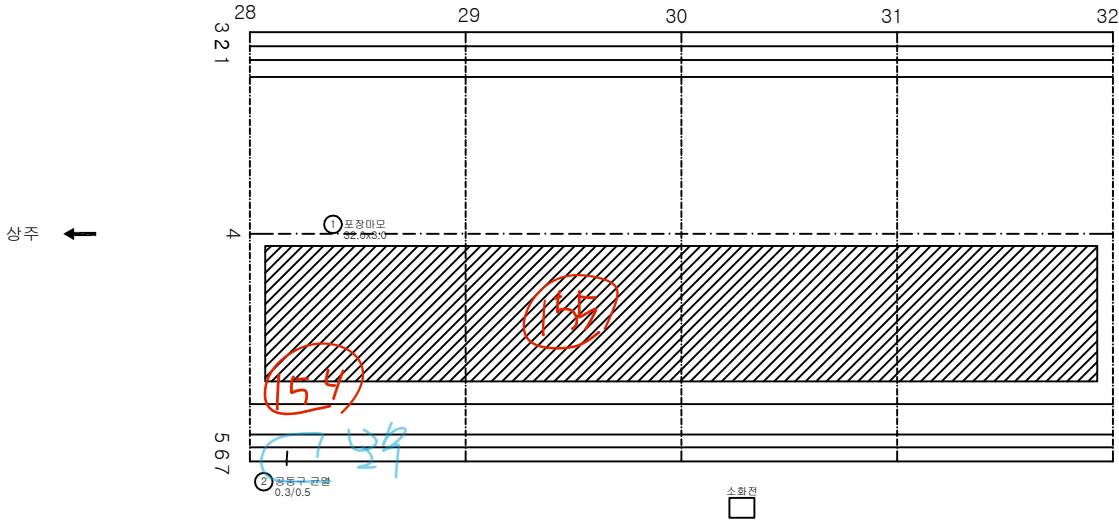
| 번호 | 발생년도 | 부재 | 손상내용 | 손상현황 | | | | | | | 비고 |
|---|---|---|---|---|---|---|---|---|---|---|---|
| 2 | 19하 | 공동구 | 공동구 균열 | 0.3 | 0.5 | | 0.50 | m | 1 | 0.50 | 20'하 보수 |

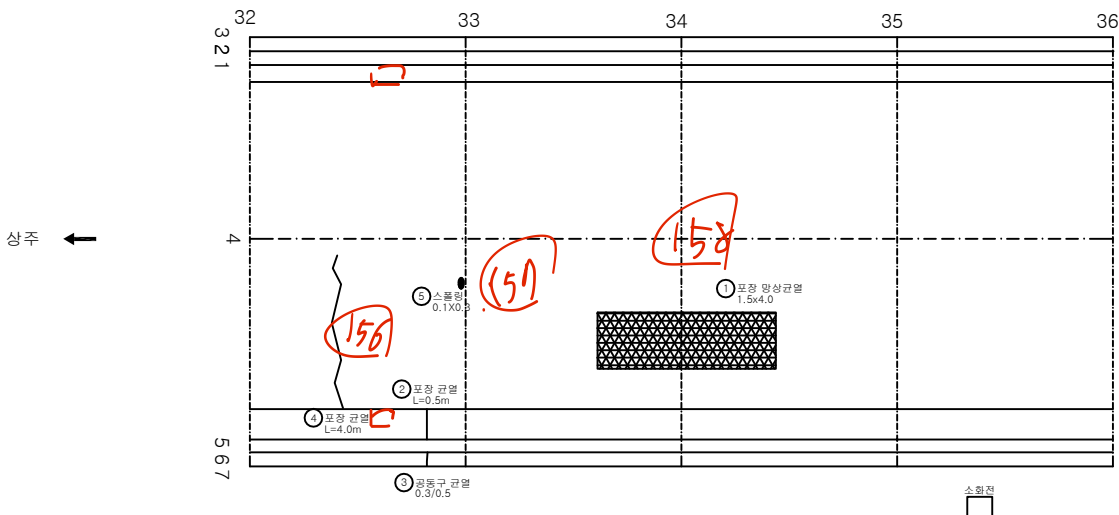
| 번호 | 발생년도 | 부재 | 손상내용 | 손상현황 | | | | | | | 비고 |
|---|---|---|---|---|---|---|---|---|---|---|---|
| 1 | 19하 | 포장 | 포장 망상균열 | | 1.5 | 4.0 | 6.00 | m <sup>2</sup> | 1 | 6.00 | |
| 2 | 19하 | 포장 | 포장 균열 | | 0.5 | | 0.50 | m | 1 | 0.50 | |
| 3 | 20상 | 공동구 | 공동구 균열 | 0.3 | 0.5 | | 0.50 | m | 1 | 0.50 | |
| 4 | 23하 | 포장 | 포장 균열 | | 4.0 | | 4.00 | m | 1 | 4.00 | |

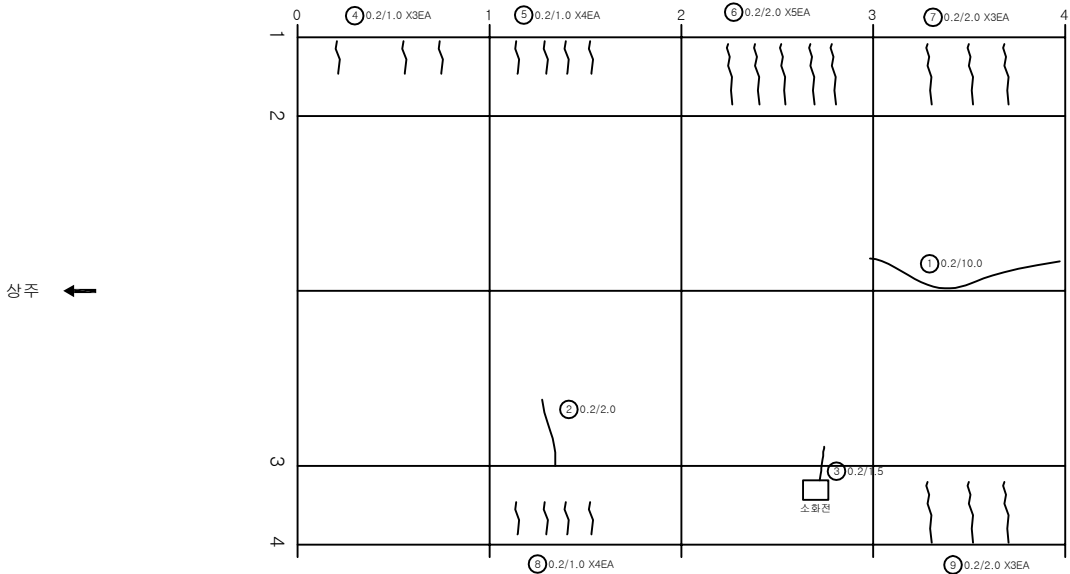
| 번호 | 발생<br>년도 | 부재 | 손상내용 | 손상현황 | | | | | | | 비 고 |
|---|---|---|---|---|---|---|---|---|---|---|---|
| 1 | 19하 | 천단부 | 균열(Cw=0.3mm미만) | 0.2 | 10.0 | | 10.00 | m | 1 | 10.00 | |
| 2 | 20상 | 천단부 | 균열(Cw=0.3mm미만) | 0.2 | 2.0 | | 2.00 | m | 1 | 2.00 | |
| 3 | 20상 | 천단부 | 균열(Cw=0.3mm미만) | 0.2 | 1.5 | | 1.50 | m | 1 | 1.50 | |
| 4 | 21상 | 측벽부 | 균열(Cw=0.3mm미만) | 0.2 | 1.0 | | 1.00 | m | 3 | 3.00 | |
| 5 | 21상 | 측벽부 | 균열(Cw=0.3mm미만) | 0.2 | 1.0 | | 1.00 | m | 4 | 4.00 | |
| 6 | 21상 | 측벽부 | 균열(Cw=0.3mm미만) | 0.2 | 2.0 | | 2.00 | m | 5 | 10.00 | |
| 7 | 21상 | 측벽부 | 균열(Cw=0.3mm미만) | 0.2 | 2.0 | | 2.00 | m | 3 | 6.00 | |
| 8 | 21상 | 측벽부 | 균열(Cw=0.3mm미만) | 0.2 | 1.0 | | 1.00 | m | 4 | 4.00 | |
| 9 | 21상 | 측벽부 | 균열(Cw=0.3mm미만) | 0.2 | 2.0 | | 2.00 | m | 3 | 6.00 | |

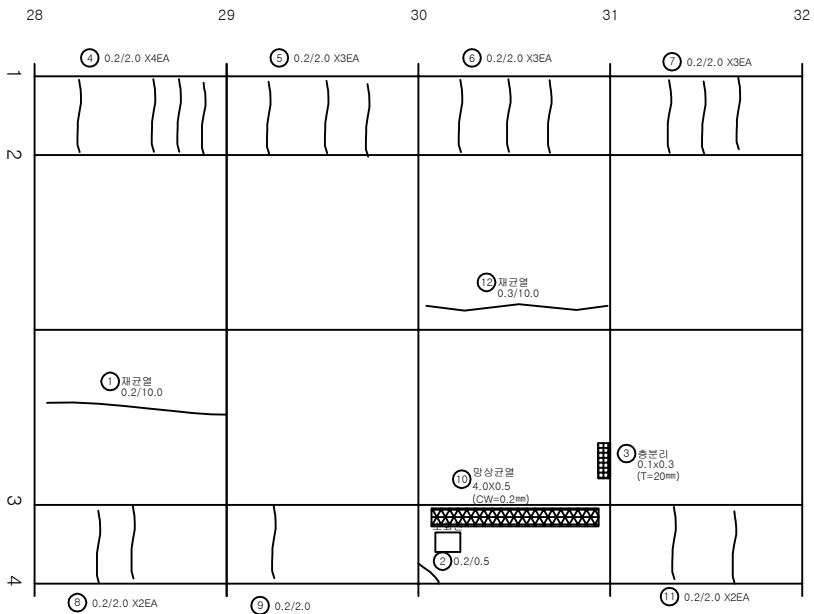
| 번호 | 발생<br>년도 | 부재 | 손상내용 | 손상현황 | | | | | | | 비 고 |
|---|---|---|---|---|---|---|---|---|---|---|---|
| 1 | 19하 | 천단부 | 채균열(Cw=0.3mm미만) | 0.2 | 10.0 | | 10.00 | m | 1 | 10.00 | |
| 2 | 20상 | 측벽부 | 균열(Cw=0.3mm미만) | 0.2 | 0.5 | | 0.50 | m | 1 | 0.50 | |
| 4 | 21상 | 측벽부 | 균열(Cw=0.3mm미만) | 0.2 | 2.0 | | 2.00 | m | 4 | 8.00 | |
| 5 | 21상 | 측벽부 | 균열(Cw=0.3mm미만) | 0.2 | 2.0 | | 2.00 | m | 3 | 6.00 | |
| 6 | 21상 | 측벽부 | 균열(Cw=0.3mm미만) | 0.2 | 2.0 | | 2.00 | m | 3 | 6.00 | |
| 7 | 21상 | 측벽부 | 균열(Cw=0.3mm미만) | 0.2 | 2.0 | | 2.00 | m | 3 | 6.00 | |
| 8 | 21상 | 측벽부 | 균열(Cw=0.3mm미만) | 0.2 | 2.0 | | 2.00 | m | 2 | 4.00 | |
| 9 | 21상 | 측벽부 | 균열(Cw=0.3mm미만) | 0.2 | 2.0 | | 2.00 | m | 1 | 2.00 | |
| 10 | 21상 | 측벽부 | 망상균열 | 0.2 | 4.0 | 0.5 | 2.00 | m <sup>2</sup> | 1 | 2.00 | |
| 11 | 21상 | 측벽부 | 균열(Cw=0.3mm미만) | 0.2 | 2.0 | | 2.00 | m | 2 | 4.00 | |
| 12 | 23하 | 천단부 | 채균열(Cw=0.3mm이상) | 0.3 | 10.0 | | 10.00 | m | 1 | 10.00 | |

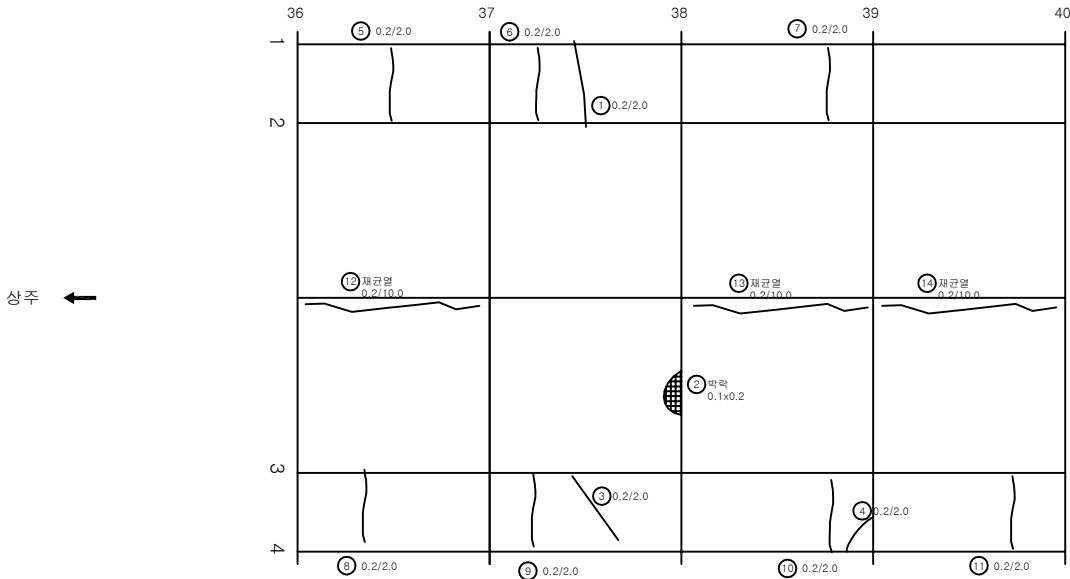
| 번호 | 발생<br>년도 | 부재 | 손상내용 | 손상현황 | | | | | | | 비 고 |
|---|---|---|---|---|---|---|---|---|---|---|---|
| 1 | 19하 | 측벽부 | 균열(Cw=0.3mm미만) | 0.2 | 2.0 | | 2.00 | m | 1 | 2.00 | |
| 3 | 19하 | 측벽부 | 균열(Cw=0.3mm미만) | 0.2 | 2.0 | | 2.00 | m | 1 | 2.00 | |
| 4 | 19하 | 측벽부 | 균열(Cw=0.3mm미만) | 0.2 | 2.0 | | 2.00 | m | 1 | 2.00 | |
| 5 | 21상 | 측벽부 | 균열(Cw=0.3mm미만) | 0.2 | 2.0 | | 2.00 | m | 1 | 2.00 | |
| 6 | 21상 | 측벽부 | 균열(Cw=0.3mm미만) | 0.2 | 2.0 | | 2.00 | m | 1 | 2.00 | |
| 7 | 21상 | 측벽부 | 균열(Cw=0.3mm미만) | 0.2 | 2.0 | | 2.00 | m | 1 | 2.00 | |
| 8 | 21상 | 측벽부 | 균열(Cw=0.3mm미만) | 0.2 | 2.0 | | 2.00 | m | 1 | 2.00 | |
| 9 | 21상 | 측벽부 | 균열(Cw=0.3mm미만) | 0.2 | 2.0 | | 2.00 | m | 1 | 2.00 | |
| 10 | 21상 | 측벽부 | 균열(Cw=0.3mm미만) | 0.2 | 2.0 | | 2.00 | m | 1 | 2.00 | |
| 11 | 21상 | 측벽부 | 균열(Cw=0.3mm미만) | 0.2 | 2.0 | | 2.00 | m | 1 | 2.00 | |
| 12 | 21하 | 천단부 | 균열(Cw=0.3mm미만) | 0.2 | 10.0 | | 10.00 | m | 1 | 10.00 | |
| 13 | 21하 | 천단부 | 균열(Cw=0.3mm미만) | 0.2 | 10.0 | | 10.00 | m | 1 | 10.00 | |
| 14 | 21하 | 천단부 | 균열(Cw=0.3mm미만) | 0.2 | 10.0 | | 10.00 | m | 1 | 10.00 | |

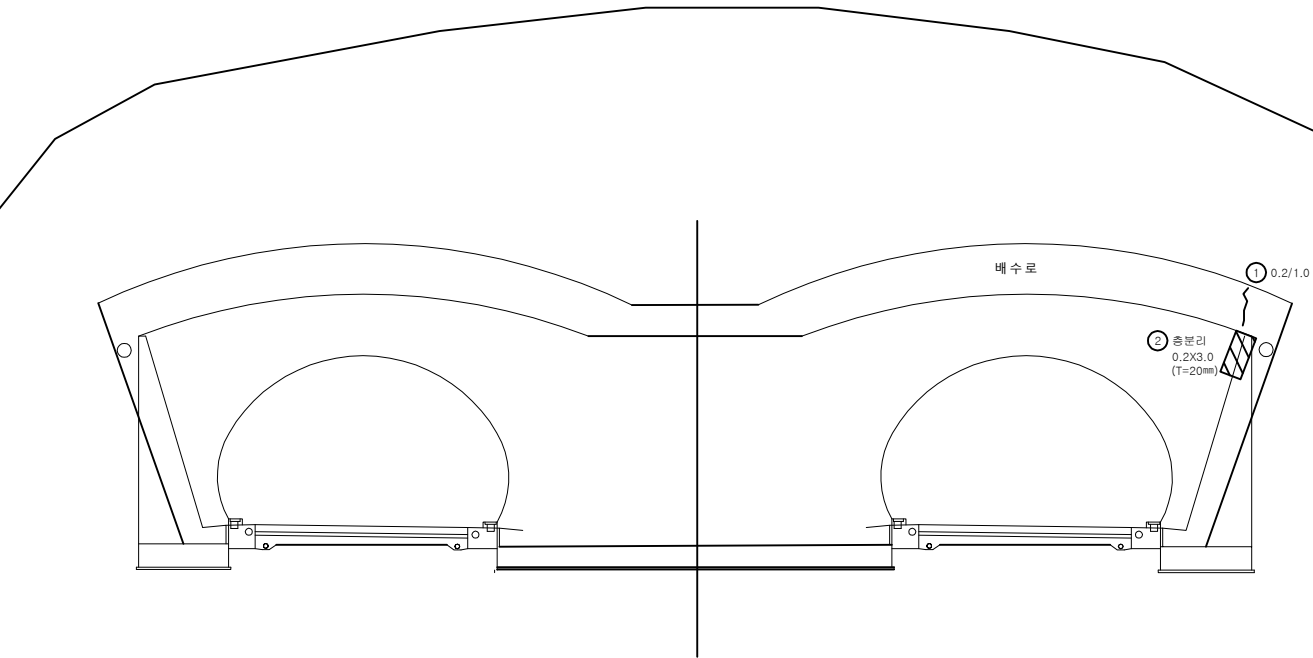
| 번호 | 발생년도 | 부재 | 손상내용 | 손상현황 | | | | | | | 비고 |
|---|---|---|---|---|---|---|---|---|---|---|---|
| 1 | 21하 | 배수시설 | 균열(Cw=0.3mm미만) | 0.2 | 1.0 | | 1.00 | m | 1 | 1.00 | |
