상주영천고속도로 2024~2025년 시설물 안전점검 용역  
(2025년 상반기 정기안전점검)

# 외 관 조 사 망 도

중구터널(영천방향)

2025.04

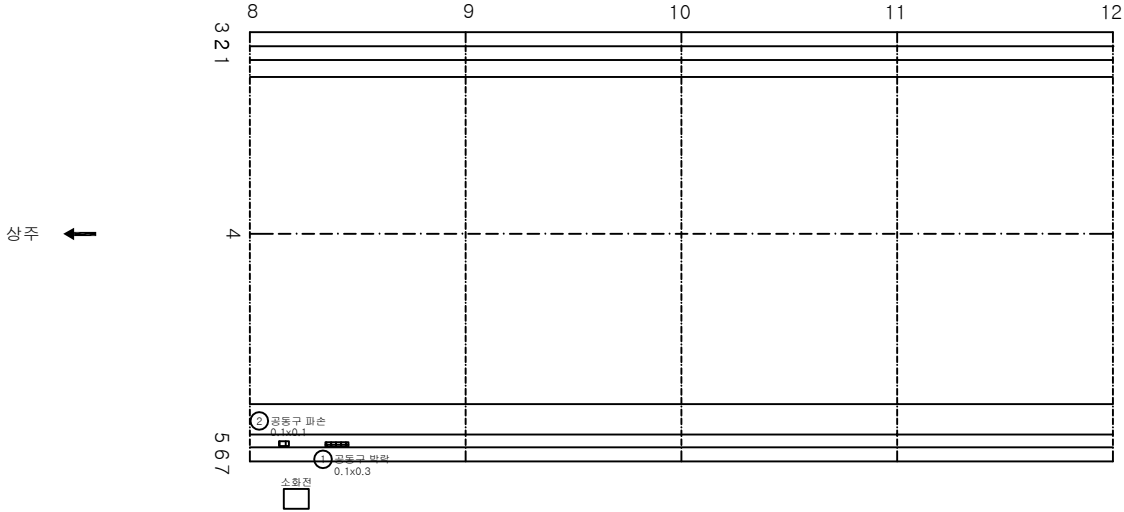
| 번호 | 발생<br>년도 | 부재 | 손상내용 | 손상현황 | | | | | | 비 고 | |
|---|---|---|---|---|---|---|---|---|---|---|---|
| 1 | 19하 | 공동구 | 공동구 박락 | | 0.1 | 0.3 | 0.03 | m² | 1 | 0.03 | |
| 2 | 20상 | 공동구 | 공동구 파손 | | 0.1 | 0.1 | 0.01 | m² | 1 | 0.01 | |

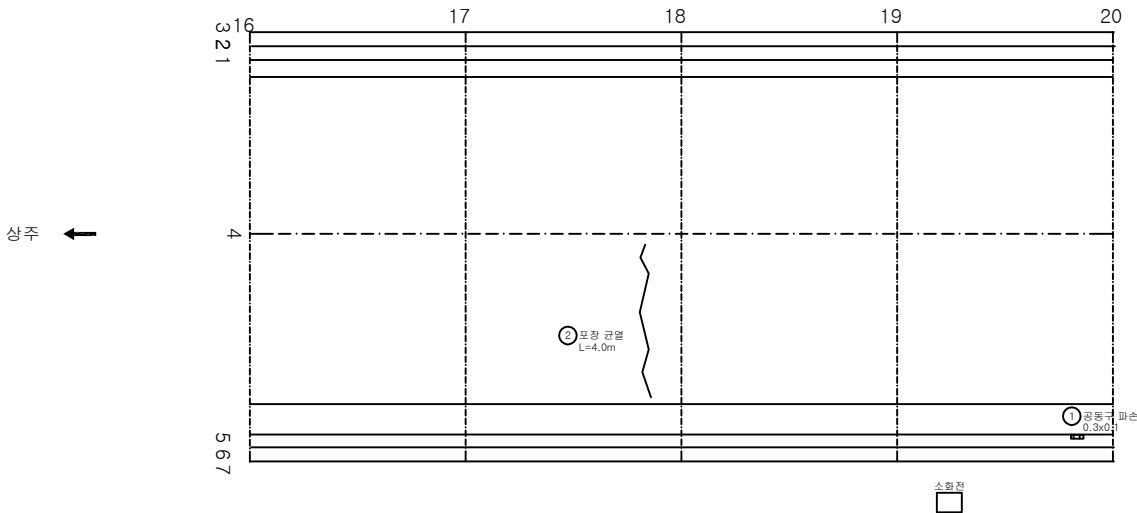
| 번호 | 발생<br>년도 | 부재 | 손상내용 | 손상현황 | | | | | | 비고 | |
|---|---|---|---|---|---|---|---|---|---|---|---|
| 1 | 20상 | 공동구 | 공동구 파손 | | 0.3 | 0.1 | 0.03 | m <sup>3</sup> | 1 | 0.03 | |
| 2 | 23하 | 포장 | 포장 균열 | | 4.0 | | 4.00 | m | 1 | 4.00 | |

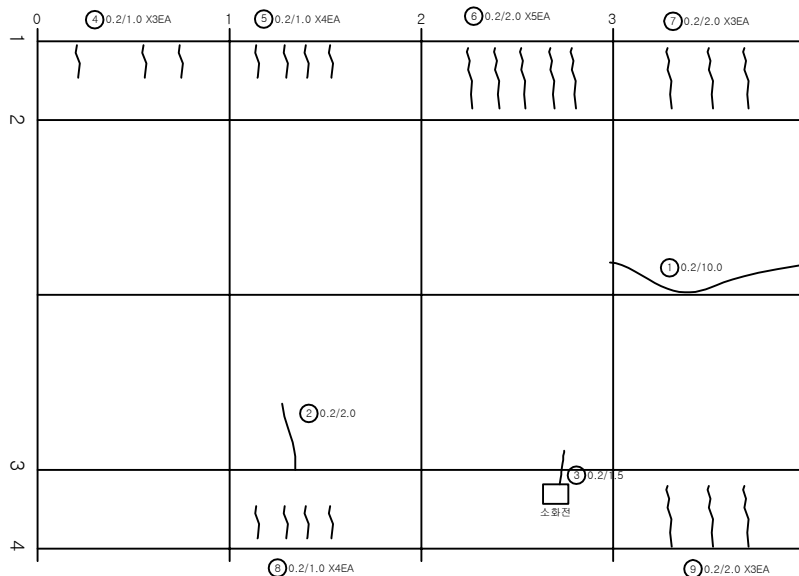
ID:중구터널(영천)-라 이 닝 Span No.1~4

| 번호 | 발생<br>년도 | 부재 | 손상내용 | 손상현황 | | | | | | | 비 고 |
|---|---|---|---|---|---|---|---|---|---|---|---|
| 1 | 19하 | 천단부 | 균열(Cw=0.3mm미 만) | 0.2 | 10.0 | | 10.00 | m | 1 | 10.00 | |
| 2 | 20상 | 천단부 | 균열(Cw=0.3mm미 만) | 0.2 | 2.0 | | 2.00 | m | 1 | 2.00 | |
| 3 | 20상 | 천단부 | 균열(Cw=0.3mm미 만) | 0.2 | 1.5 | | 1.50 | m | 1 | 1.50 | |
| 4 | 21상 | 측벽부 | 균열(Cw=0.3mm미 만) | 0.2 | 1.0 | | 1.00 | m | 3 | 3.00 | |
| 5 | 21상 | 측벽부 | 균열(Cw=0.3mm미 만) | 0.2 | 1.0 | | 1.00 | m | 4 | 4.00 | |
| 6 | 21상 | 측벽부 | 균열(Cw=0.3mm미 만) | 0.2 | 2.0 | | 2.00 | m | 5 | 10.00 | |
| 7 | 21상 | 측벽부 | 균열(Cw=0.3mm미 만) | 0.2 | 2.0 | | 2.00 | m | 3 | 6.00 | |
| 8 | 21상 | 측벽부 | 균열(Cw=0.3mm미 만) | 0.2 | 1.0 | | 1.00 | m | 4 | 4.00 | |
| 9 | 21상 | 측벽부 | 균열(Cw=0.3mm미 만) | 0.2 | 2.0 | | 2.00 | m | 3 | 6.00 | |

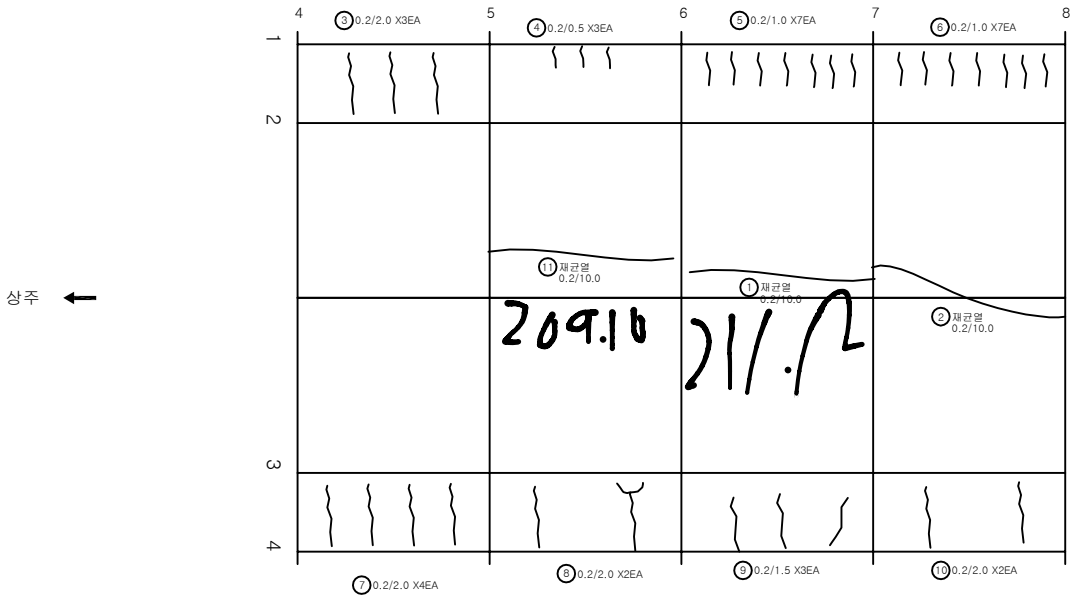
| 번호 | 발생<br>년도 | 부재 | 손상내용 | 손상현황 | | | | | | | 비 고 |
|---|---|---|---|---|---|---|---|---|---|---|---|
| 1 | 19하 | 천단부 | 채균열(Cw=0.3mm미만) | 0.2 | 10.0 | | 10.00 | m | 1 | 10.00 | |
| 2 | 19하 | 천단부 | 채균열(Cw=0.3mm미만) | 0.2 | 10.0 | | 10.00 | m | 1 | 10.00 | |
| 3 | 21상 | 측벽부 | 균열(Cw=0.3mm미만) | 0.2 | 2.0 | | 2.00 | m | 3 | 6.00 | |
| 4 | 21상 | 측벽부 | 균열(Cw=0.3mm미만) | 0.2 | 0.5 | | 0.50 | m | 3 | 1.50 | |
| 5 | 21상 | 측벽부 | 균열(Cw=0.3mm미만) | 0.2 | 1.0 | | 1.00 | m | 7 | 7.00 | |
| 6 | 21상 | 측벽부 | 균열(Cw=0.3mm미만) | 0.2 | 1.0 | | 1.00 | m | 7 | 7.00 | |
| 7 | 21상 | 측벽부 | 균열(Cw=0.3mm미만) | 0.2 | 2.0 | | 2.00 | m | 4 | 8.00 | |
| 8 | 21상 | 측벽부 | 균열(Cw=0.3mm미만) | 0.2 | 2.0 | | 2.00 | m | 2 | 4.00 | |
| 9 | 21상 | 측벽부 | 균열(Cw=0.3mm미만) | 0.2 | 1.5 | | 1.50 | m | 3 | 4.50 | |
| 10 | 21상 | 측벽부 | 균열(Cw=0.3mm미만) | 0.2 | 2.0 | | 2.00 | m | 2 | 4.00 | |
| 11 | 21하 | 천단부 | 채균열(Cw=0.3mm미만) | 0.2 | 10.0 | | 10.00 | m | 1 | 10.00 | |

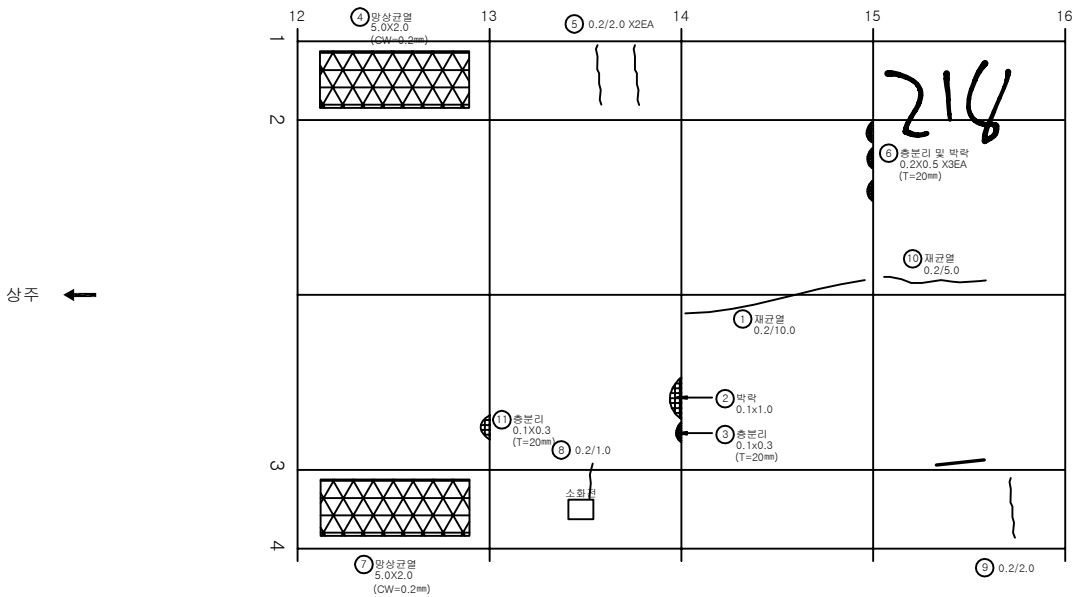
| 번호 | 발생<br>년도 | 부재 | 손상내용 | 손상현황 | | | | | | | 비 고 |
|---|---|---|---|---|---|---|---|---|---|---|---|
| 1 | 19하 | 천단부 | 채균열(Cw=0.3mm미만) | 0.2 | 10.0 | | 10.00 | m | 1 | 10.00 | |
| 4 | 21상 | 측벽부 | 망상균열 | 0.2 | 5.0 | 2.0 | 10.00 | m <sup>2</sup> | 1 | 10.00 | |
| 5 | 21상 | 측벽부 | 균열(Cw=0.3mm미만) | 0.2 | 2.0 | | 2.00 | m | 2 | 4.00 | |
| 7 | 21상 | 측벽부 | 망상균열 | 0.2 | 5.0 | 2.0 | 10.00 | m <sup>2</sup> | 1 | 10.00 | |
| 8 | 21상 | 측벽부 | 균열(Cw=0.3mm미만) | 0.2 | 1.0 | | 1.00 | m | 1 | 1.00 | |
| 9 | 21상 | 천단부 | 균열(Cw=0.3mm미만) | 0.2 | 2.0 | | 2.00 | m | 1 | 2.00 | |
| 10 | 21하 | 천단부 | 채균열(Cw=0.3mm미만) | 0.2 | 5.0 | | 5.00 | m | 1 | 5.00 | |
