상주영천고속도로 2024~2025년 시설물 안전점검 용역  
(2025년 상반기 정기안전점검)

# 외 관 조 사 망 도

중구터널(영천방향)

(주)명성엔지니어링

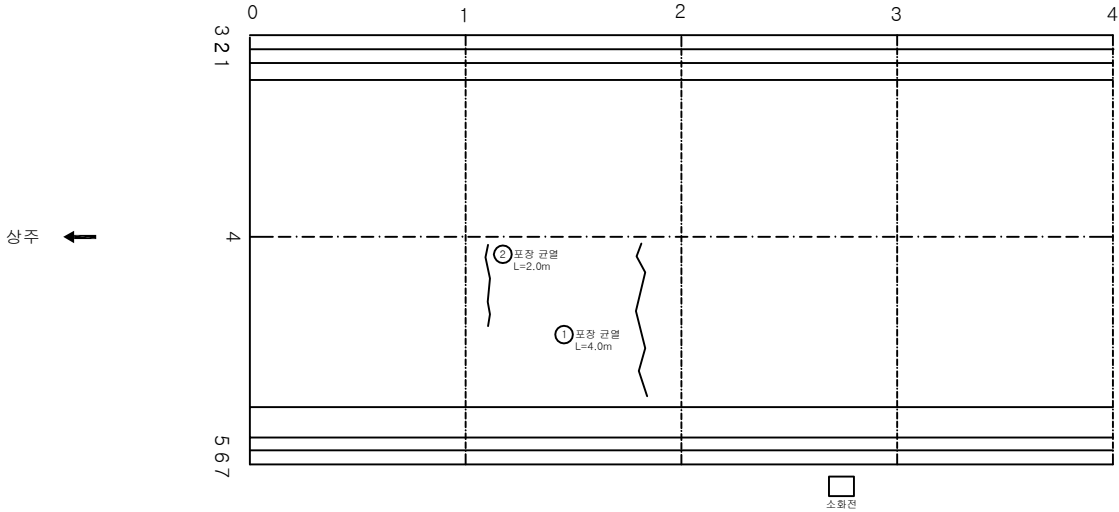
ID:중구터널(영천)-포장,공동구 Span No.1~4

| 번호 | 발생년도 | 부재 | 손상내용 | 손상현황 | | | | | | | 비고 |
|---|---|---|---|---|---|---|---|---|---|---|---|
| 1 | 21하 | 포장 | 포장 균열 | | 4.0 | | 4.00 | m | 1 | 4.00 | |
| 2 | 23하 | 포장 | 포장 균열 | | 2.0 | | 2.00 | m | 1 | 2.00 | |

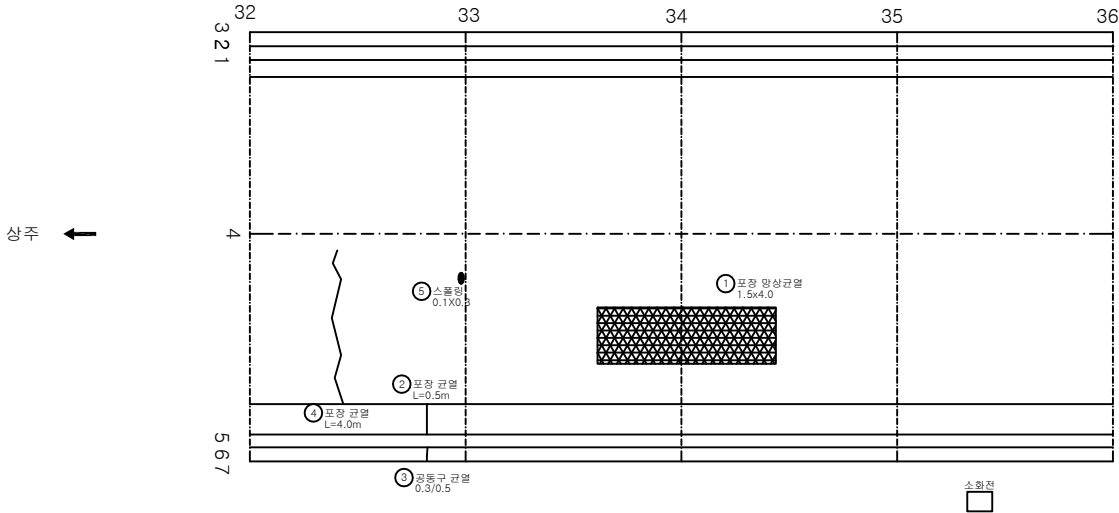
| 번호 | 발생년도 | 부재 | 손상내용 | 손상현황 | | | | | | | 비고 |
|---|---|---|---|---|---|---|---|---|---|---|---|
| 1 | 19하 | 포장 | 포장 망상균열 | | 1.5 | 4.0 | 6.00 | m <sup>2</sup> | 1 | 6.00 | |
| 2 | 19하 | 포장 | 포장 균열 | | 0.5 | | 0.50 | m | 1 | 0.50 | |
| 3 | 20상 | 공동구 | 공동구 균열 | 0.3 | 0.5 | | 0.50 | m | 1 | 0.50 | |
| 4 | 23하 | 포장 | 포장 균열 | | 4.0 | | 4.00 | m | 1 | 4.00 | |

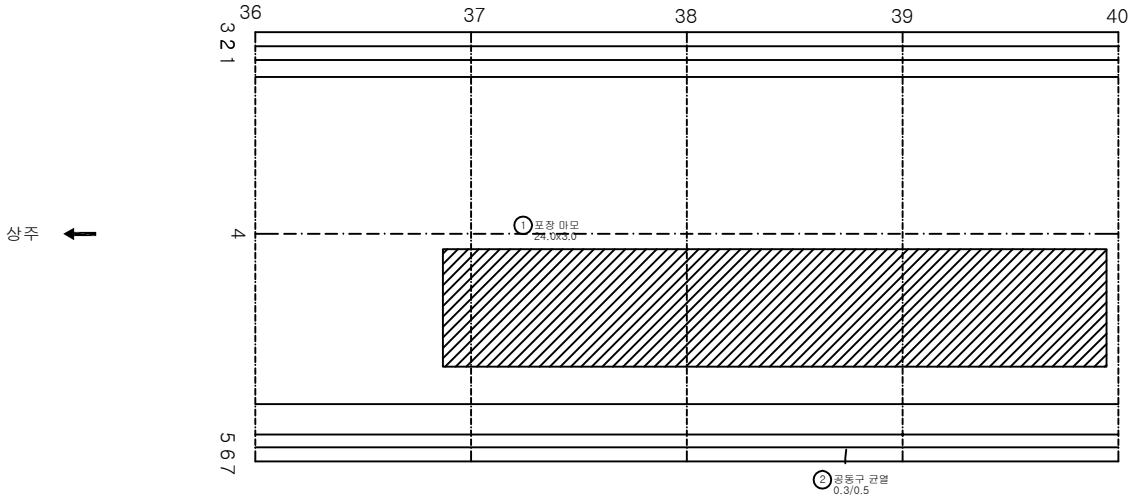
| 번호 | 발생년도 | 부재 | 손상내용 | 손상현황 | | | | | | | 비고 |
|---|---|---|---|---|---|---|---|---|---|---|---|
| 2 | 20상 | 공동구 | 공동구 균열 | 0.3 | 0.5 | | 0.50 | m | 1 | 0.50 | |

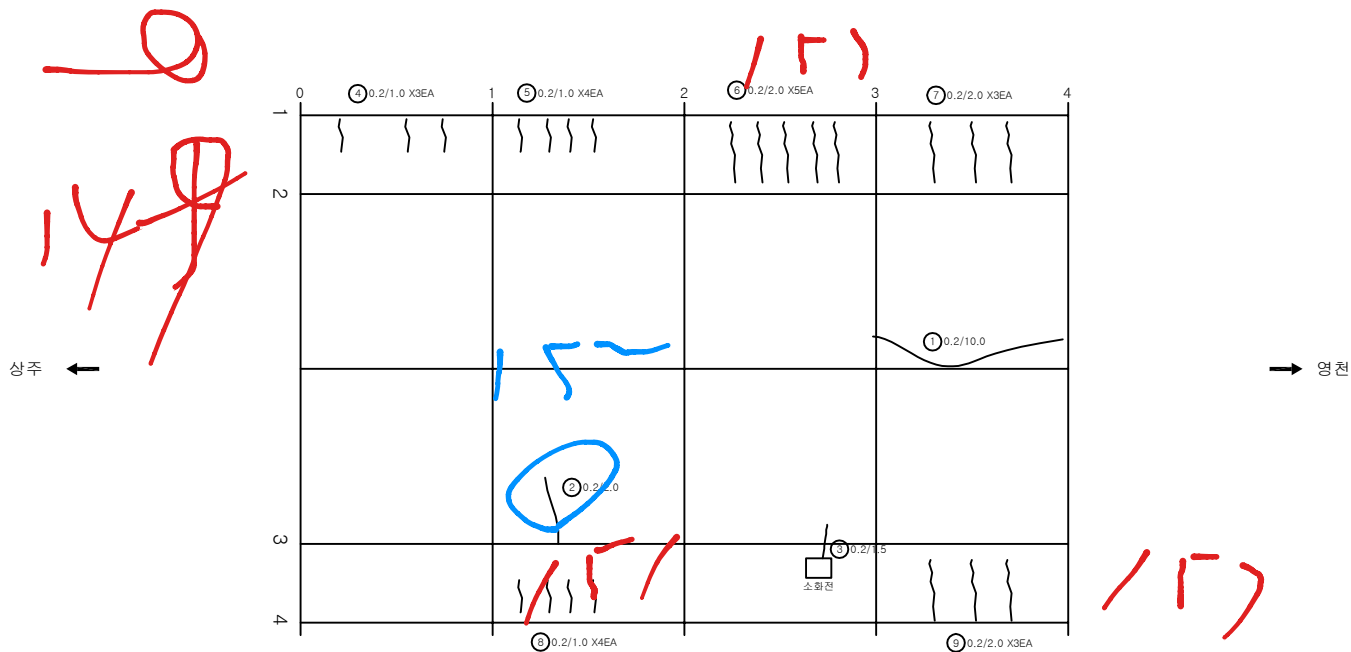
| 번호 | 발생<br>년도 | 부재 | 손상내용 | 손상현황 | | | | | | | 비 고 |
|---|---|---|---|---|---|---|---|---|---|---|---|
| 1 | 19하 | 천단부 | 균열(Cw=0.3mm미만) | 0.2 | 10.0 | | 10.00 | m | 1 | 10.00 | |
| 2 | 20상 | 천단부 | 균열(Cw=0.3mm미만) | 0.2 | 2.0 | | 2.00 | m | 1 | 2.00 | |
| 3 | 20상 | 천단부 | 균열(Cw=0.3mm미만) | 0.2 | 1.5 | | 1.50 | m | 1 | 1.50 | |
| 4 | 21상 | 측벽부 | 균열(Cw=0.3mm미만) | 0.2 | 1.0 | | 1.00 | m | 3 | 3.00 | |
| 5 | 21상 | 측벽부 | 균열(Cw=0.3mm미만) | 0.2 | 1.0 | | 1.00 | m | 4 | 4.00 | |
| 6 | 21상 | 측벽부 | 균열(Cw=0.3mm미만) | 0.2 | 2.0 | | 2.00 | m | 5 | 10.00 | |
| 7 | 21상 | 측벽부 | 균열(Cw=0.3mm미만) | 0.2 | 2.0 | | 2.00 | m | 3 | 6.00 | |
| 8 | 21상 | 측벽부 | 균열(Cw=0.3mm미만) | 0.2 | 1.0 | | 1.00 | m | 4 | 4.00 | |
| 9 | 21상 | 측벽부 | 균열(Cw=0.3mm미만) | 0.2 | 2.0 | | 2.00 | m | 3 | 6.00 | |

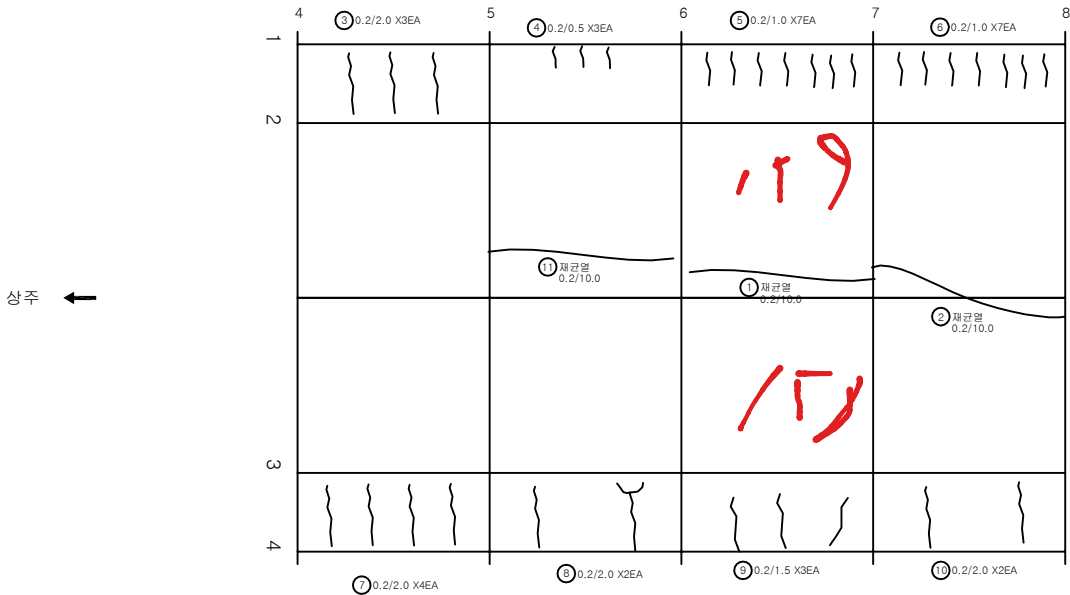
| 번호 | 발생<br>년도 | 부재 | 손상내용 | 손상현황 | | | | | | | 비 고 |
|---|---|---|---|---|---|---|---|---|---|---|---|
| 1 | 19하 | 천단부 | 채균열(Cw=0.3mm미만) | 0.2 | 10.0 | | 10.00 | m | 1 | 10.00 | |
| 2 | 19하 | 천단부 | 채균열(Cw=0.3mm미만) | 0.2 | 10.0 | | 10.00 | m | 1 | 10.00 | |
| 3 | 21상 | 측벽부 | 균열(Cw=0.3mm미만) | 0.2 | 2.0 | | 2.00 | m | 3 | 6.00 | |
| 4 | 21상 | 측벽부 | 균열(Cw=0.3mm미만) | 0.2 | 0.5 | | 0.50 | m | 3 | 1.50 | |
| 5 | 21상 | 측벽부 | 균열(Cw=0.3mm미만) | 0.2 | 1.0 | | 1.00 | m | 7 | 7.00 | |
| 6 | 21상 | 측벽부 | 균열(Cw=0.3mm미만) | 0.2 | 1.0 | | 1.00 | m | 7 | 7.00 | |
| 7 | 21상 | 측벽부 | 균열(Cw=0.3mm미만) | 0.2 | 2.0 | | 2.00 | m | 4 | 8.00 | |
| 8 | 21상 | 측벽부 | 균열(Cw=0.3mm미만) | 0.2 | 2.0 | | 2.00 | m | 2 | 4.00 | |
| 9 | 21상 | 측벽부 | 균열(Cw=0.3mm미만) | 0.2 | 1.5 | | 1.50 | m | 3 | 4.50 | |
| 10 | 21상 | 측벽부 | 균열(Cw=0.3mm미만) | 0.2 | 2.0 | | 2.00 | m | 2 | 4.00 | |
| 11 | 21하 | 천단부 | 채균열(Cw=0.3mm미만) | 0.2 | 10.0 | | 10.00 | m | 1 | 10.00 | |

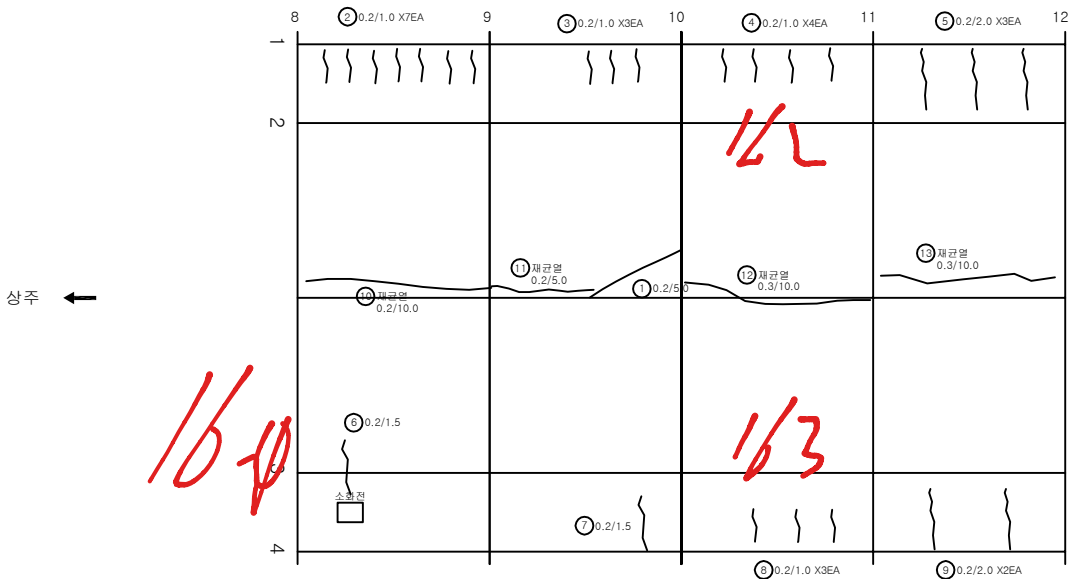
| 번호 | 발생<br>년도 | 부재 | 손상내용 | 손상현황 | | | | | | | 비고 |
|---|---|---|---|---|---|---|---|---|---|---|---|
| 1 | 19하 | 천단부 | 균열(Cw=0.3mm미만) | 0.2 | 5.0 | | 5.00 | m | 1 | 5.00 | |
| 2 | 21상 | 측벽부 | 균열(Cw=0.3mm미만) | 0.2 | 1.0 | | 1.00 | m | 7 | 7.00 | |
| 3 | 21상 | 측벽부 | 균열(Cw=0.3mm미만) | 0.2 | 1.0 | | 1.00 | m | 3 | 3.00 | |
| 4 | 21상 | 측벽부 | 균열(Cw=0.3mm미만) | 0.2 | 1.0 | | 1.00 | m | 4 | 4.00 | |
| 5 | 21상 | 측벽부 | 균열(Cw=0.3mm미만) | 0.2 | 2.0 | | 2.00 | m | 3 | 6.00 | |
| 6 | 21상 | 천단부 | 균열(Cw=0.3mm미만) | 0.2 | 1.5 | | 1.50 | m | 1 | 1.50 | |
| 7 | 21상 | 측벽부 | 균열(Cw=0.3mm미만) | 0.2 | 1.5 | | 1.50 | m | 1 | 1.50 | |
| 8 | 21상 | 측벽부 | 균열(Cw=0.3mm미만) | 0.2 | 1.0 | | 1.00 | m | 3 | 3.00 | |
| 9 | 21상 | 측벽부 | 균열(Cw=0.3mm미만) | 0.2 | 2.0 | | 2.00 | m | 2 | 4.00 | |
| 10 | 21하 | 천단부 | 재균열(Cw=0.3mm미만) | 0.2 | 10.0 | | 10.00 | m | 1 | 10.00 | |
| 11 | 21하 | 천단부 | 재균열(Cw=0.3mm미만) | 0.2 | 5.0 | | 5.00 | m | 1 | 5.00 | |
| 12 | 21하 | 천단부 | 재균열(Cw=0.3mm이상) | 0.3 | 10.0 | | 10.00 | m | 1 | 10.00 | |
| 13 | 21하 | 천단부 | 재균열(Cw=0.3mm이상) | 0.3 | 10.0 | | 10.00 | m | 1 | 10.00 | |

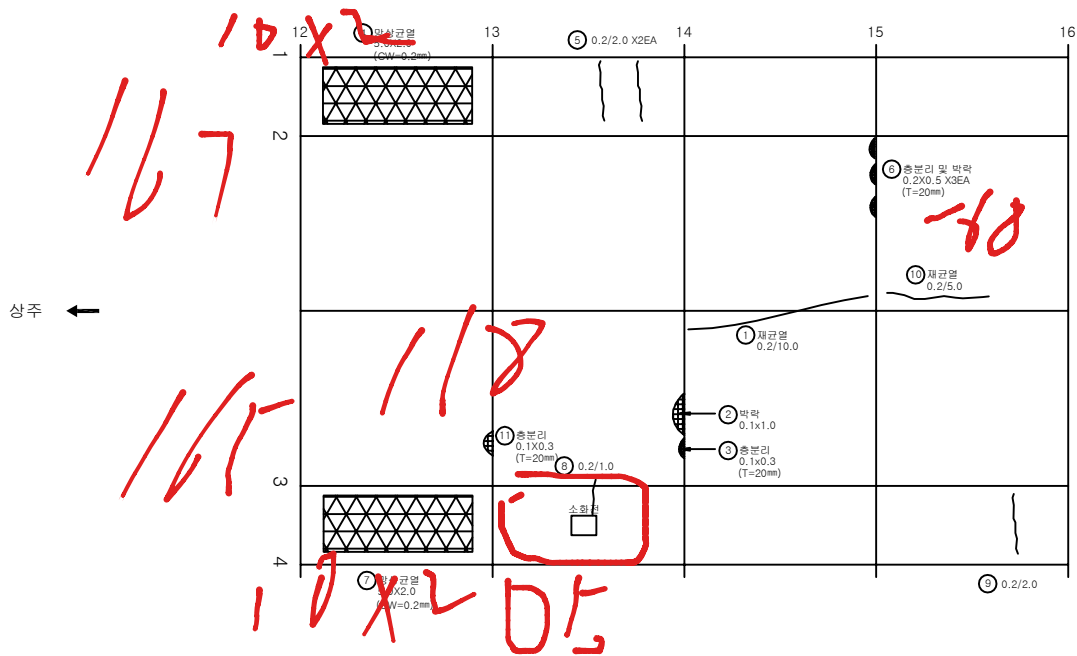
| 번호 | 발생<br>년도 | 부재 | 손상내용 | 손상현황 | | | | | | | 비 고 |
|---|---|---|---|---|---|---|---|---|---|---|---|
| 1 | 19하 | 천단부 | 채균열(Cw=0.3mm미만) | 0.2 | 10.0 | | 10.00 | m | 1 | 10.00 | |
| 4 | 21상 | 측벽부 | 망상균열 | 0.2 | 5.0 | 2.0 | 10.00 | m <sup>2</sup> | 1 | 10.00 | |
| 5 | 21상 | 측벽부 | 균열(Cw=0.3mm미만) | 0.2 | 2.0 | | 2.00 | m | 2 | 4.00 | |
| 7 | 21상 | 측벽부 | 망상균열 | 0.2 | 5.0 | 2.0 | 10.00 | m <sup>2</sup> | 1 | 10.00 | |
| 8 | 21상 | 측벽부 | 균열(Cw=0.3mm미만) | 0.2 | 1.0 | | 1.00 | m | 1 | 1.00 | |
| 9 | 21상 | 천단부 | 균열(Cw=0.3mm미만) | 0.2 | 2.0 | | 2.00 | m | 1 | 2.00 | |
| 10 | 21하 | 천단부 | 채균열(Cw=0.3mm미만) | 0.2 | 5.0 | | 5.00 | m | 1 | 5.00 | |

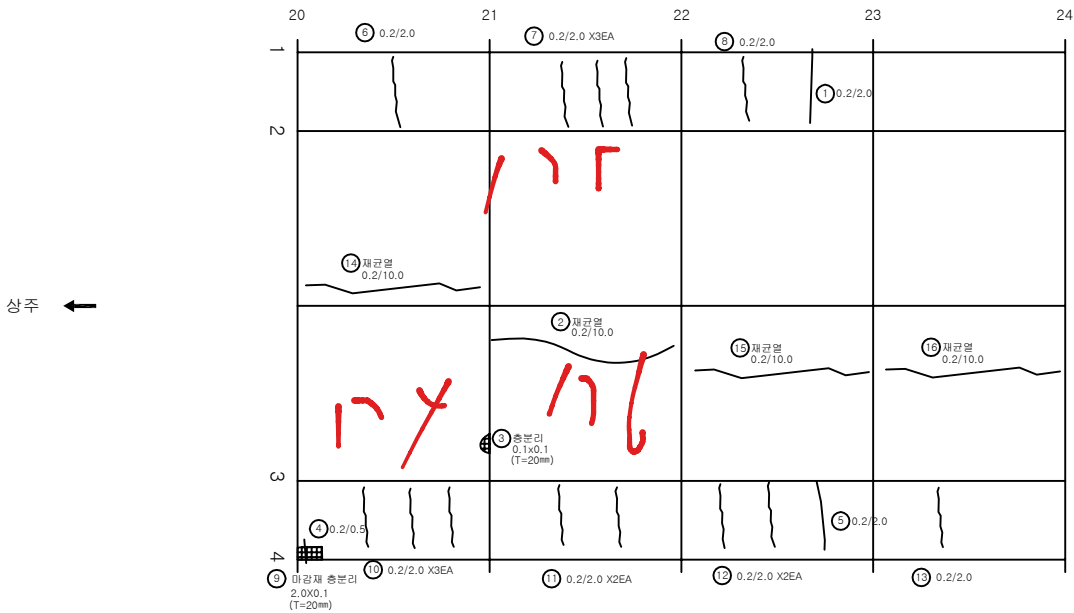
| 번호 | 발생<br>년도 | 부재 | 손상내용 | 손상현황 | | | | | | | 비 고 |
|---|---|---|---|---|---|---|---|---|---|---|---|
| 1 | 19하 | 측벽부 | 균열(Cw=0.3mm미만) | 0.2 | 2.0 | | 2.00 | m | 1 | 2.00 | |
| 2 | 19하 | 천단부 | 균열(Cw=0.3mm미만) | 0.2 | 10.0 | | 10.00 | m | 1 | 10.00 | |
| 4 | 19하 | 측벽부 | 균열(Cw=0.3mm미만) | 0.2 | 0.5 | | 0.50 | m | 1 | 0.50 | |
| 5 | 19하 | 측벽부 | 균열(Cw=0.3mm미만) | 0.2 | 2.0 | | 2.00 | m | 1 | 2.00 | |
| 6 | 21상 | 측벽부 | 균열(Cw=0.3mm미만) | 0.2 | 2.0 | | 2.00 | m | 1 | 2.00 | |
| 7 | 21상 | 측벽부 | 균열(Cw=0.3mm미만) | 0.2 | 2.0 | | 2.00 | m | 3 | 6.00 | |
| 8 | 21상 | 측벽부 | 균열(Cw=0.3mm미만) | 0.2 | 2.0 | | 2.00 | m | 1 | 2.00 | |
| 10 | 21상 | 측벽부 | 균열(Cw=0.3mm미만) | 0.2 | 2.0 | | 2.00 | m | 3 | 6.00 | |
| 11 | 21상 | 측벽부 | 균열(Cw=0.3mm미만) | 0.2 | 2.0 | | 2.00 | m | 2 | 4.00 | |
| 12 | 21상 | 측벽부 | 균열(Cw=0.3mm미만) | 0.2 | 2.0 | | 2.00 | m | 2 | 4.00 | |
| 13 | 21상 | 측벽부 | 균열(Cw=0.3mm미만) | 0.2 | 2.0 | | 2.00 | m | 1 | 2.00 | |
| 14 | 21하 | 천단부 | 균열(Cw=0.3mm미만) | 0.2 | 10.0 | | 10.00 | m | 1 | 10.00 | |
| 15 | 21하 | 천단부 | 균열(Cw=0.3mm미만) | 0.2 | 10.0 | | 10.00 | m | 1 | 10.00 | |
| 16 | 21하 | 천단부 | 균열(Cw=0.3mm미만) | 0.2 | 10.0 | | 10.00 | m | 1 | 10.00 | |

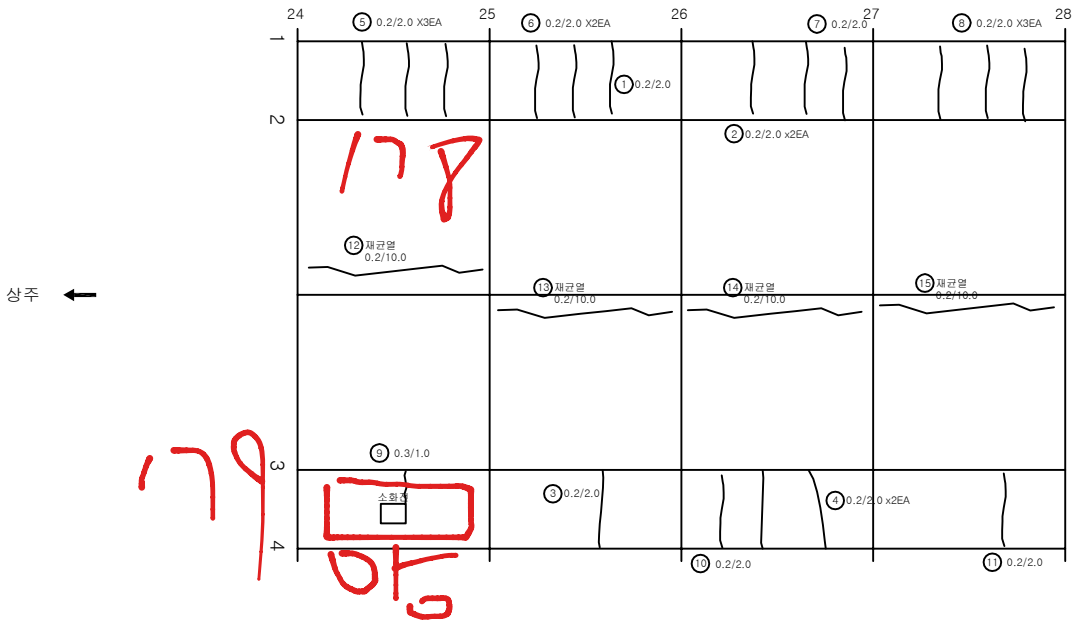
| 번호 | 발생<br>년도 | 부재 | 손상내용 | 손상현황 | | | | | | | 비 고 |
|---|---|---|---|---|---|---|---|---|---|---|---|
| 1 | 19하 | 측벽부 | 균열(Cw=0.3mm미만) | 0.2 | 2.0 | | 2.00 | m | 1 | 2.00 | |
| 2 | 19하 | 측벽부 | 균열(Cw=0.3mm미만) | 0.2 | 2.0 | | 2.00 | m | 2 | 4.00 | |
| 3 | 19하 | 측벽부 | 균열(Cw=0.3mm미만) | 0.2 | 2.0 | | 2.00 | m | 1 | 2.00 | |
| 4 | 19하 | 측벽부 | 균열(Cw=0.3mm미만) | 0.2 | 2.0 | | 2.00 | m | 2 | 4.00 | |
| 5 | 21상 | 측벽부 | 균열(Cw=0.3mm미만) | 0.2 | 2.0 | | 2.00 | m | 3 | 6.00 | |
| 6 | 21상 | 천단부 | 균열(Cw=0.3mm미만) | 0.2 | 2.0 | | 2.00 | m | 2 | 4.00 | |
| 7 | 21상 | 측벽부 | 균열(Cw=0.3mm미만) | 0.2 | 2.0 | | 2.00 | m | 1 | 2.00 | |
| 8 | 21상 | 측벽부 | 균열(Cw=0.3mm미만) | 0.2 | 2.0 | | 2.00 | m | 3 | 6.00 | |
| 9 | 21상 | 측벽부 | 균열(Cw=0.3mm이상) | 0.3 | 1.0 | | 1.00 | m | 1 | 1.00 | |
| 10 | 21상 | 측벽부 | 균열(Cw=0.3mm미만) | 0.2 | 2.0 | | 2.00 | m | 1 | 2.00 | |
| 11 | 21상 | 측벽부 | 균열(Cw=0.3mm미만) | 0.2 | 2.0 | | 2.00 | m | 1 | 2.00 | |
| 12 | 21하 | 천단부 | 균열(Cw=0.3mm미만) | 0.2 | 10.0 | | 10.00 | m | 1 | 10.00 | |
| 13 | 21하 | 천단부 | 균열(Cw=0.3mm미만) | 0.2 | 10.0 | | 10.00 | m | 1 | 10.00 | |
| 14 | 21하 | 천단부 | 균열(Cw=0.3mm미만) | 0.2 | 10.0 | | 10.00 | m | 1 | 10.00 | |
| 15 | 21하 | 천단부 | 균열(Cw=0.3mm미만) | 0.2 | 10.0 | | 10.00 | m | 1 | 10.00 | |

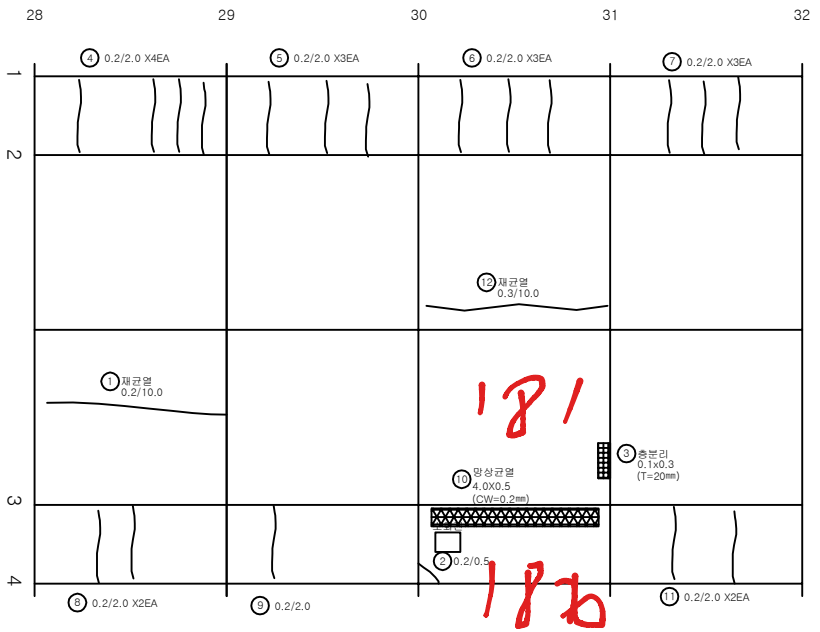
| 번호 | 발생<br>년도 | 부재 | 손상내용 | 손상현황 | | | | | | | 비 고 |
|---|---|---|---|---|---|---|---|---|---|---|---|
| 1 | 19하 | 천단부 | 채균열(Cw=0.3mm미만) | 0.2 | 10.0 | | 10.00 | m | 1 | 10.00 | |
| 2 | 20상 | 측벽부 | 균열(Cw=0.3mm미만) | 0.2 | 0.5 | | 0.50 | m | 1 | 0.50 | |
| 4 | 21상 | 측벽부 | 균열(Cw=0.3mm미만) | 0.2 | 2.0 | | 2.00 | m | 4 | 8.00 | |
| 5 | 21상 | 측벽부 | 균열(Cw=0.3mm미만) | 0.2 | 2.0 | | 2.00 | m | 3 | 6.00 | |
| 6 | 21상 | 측벽부 | 균열(Cw=0.3mm미만) | 0.2 | 2.0 | | 2.00 | m | 3 | 6.00 | |
| 7 | 21상 | 측벽부 | 균열(Cw=0.3mm미만) | 0.2 | 2.0 | | 2.00 | m | 3 | 6.00 | |
| 8 | 21상 | 측벽부 | 균열(Cw=0.3mm미만) | 0.2 | 2.0 | | 2.00 | m | 2 | 4.00 | |
| 9 | 21상 | 측벽부 | 균열(Cw=0.3mm미만) | 0.2 | 2.0 | | 2.00 | m | 1 | 2.00 | |
| 10 | 21상 | 측벽부 | 망상균열 | 0.2 | 4.0 | 0.5 | 2.00 | m <sup>2</sup> | 1 | 2.00 | |
| 11 | 21상 | 측벽부 | 균열(Cw=0.3mm미만) | 0.2 | 2.0 | | 2.00 | m | 2 | 4.00 | |
| 12 | 23하 | 천단부 | 채균열(Cw=0.3mm이상) | 0.3 | 10.0 | | 10.00 | m | 1 | 10.00 | |

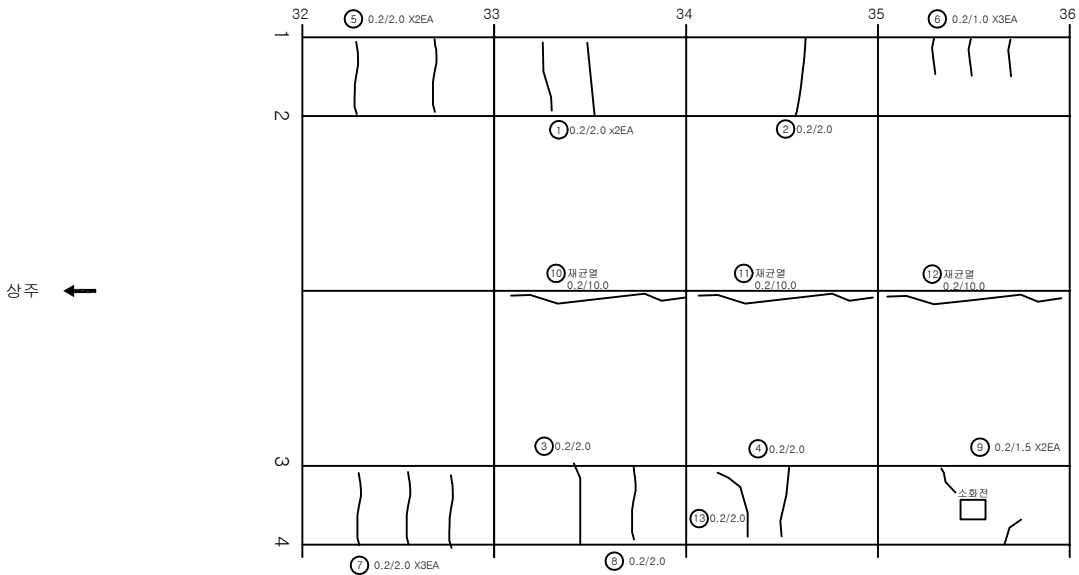
| 번호 | 발생<br>년도 | 부재 | 손상내용 | 손상현황 | | | | | | | 비 고 |
|---|---|---|---|---|---|---|---|---|---|---|---|
| 1 | 19하 | 측벽부 | 균열(Cw=0.3mm미만) | 0.2 | 2.0 | | 2.00 | m | 2 | 4.00 | |
| 2 | 19하 | 측벽부 | 균열(Cw=0.3mm미만) | 0.2 | 2.0 | | 2.00 | m | 1 | 2.00 | |
| 3 | 19하 | 측벽부 | 균열(Cw=0.3mm미만) | 0.2 | 2.0 | | 2.00 | m | 1 | 2.00 | |
| 4 | 19하 | 측벽부 | 균열(Cw=0.3mm미만) | 0.2 | 2.0 | | 2.00 | m | 1 | 2.00 | |
| 5 | 21상 | 측벽부 | 균열(Cw=0.3mm미만) | 0.2 | 2.0 | | 2.00 | m | 2 | 4.00 | |
| 6 | 21상 | 측벽부 | 균열(Cw=0.3mm미만) | 0.2 | 1.0 | | 1.00 | m | 3 | 3.00 | |
| 7 | 21상 | 측벽부 | 균열(Cw=0.3mm미만) | 0.2 | 2.0 | | 2.00 | m | 3 | 6.00 | |
| 8 | 21상 | 측벽부 | 균열(Cw=0.3mm미만) | 0.2 | 2.0 | | 2.00 | m | 1 | 2.00 | |
| 9 | 21상 | 측벽부 | 균열(Cw=0.3mm미만) | 0.2 | 1.5 | | 1.50 | m | 2 | 3.00 | |
| 10 | 21하 | 천단부 | 균열(Cw=0.3mm미만) | 0.2 | 10.0 | | 10.00 | m | 1 | 10.00 | |
| 11 | 21하 | 천단부 | 균열(Cw=0.3mm미만) | 0.2 | 10.0 | | 10.00 | m | 1 | 10.00 | |
| 12 | 21하 | 천단부 | 균열(Cw=0.3mm미만) | 0.2 | 10.0 | | 10.00 | m | 1 | 10.00 | |
| 13 | 21하 | 측벽부 | 균열(Cw=0.3mm미만) | 0.2 | 2.0 | | 2.00 | m | 1 | 2.00 | |

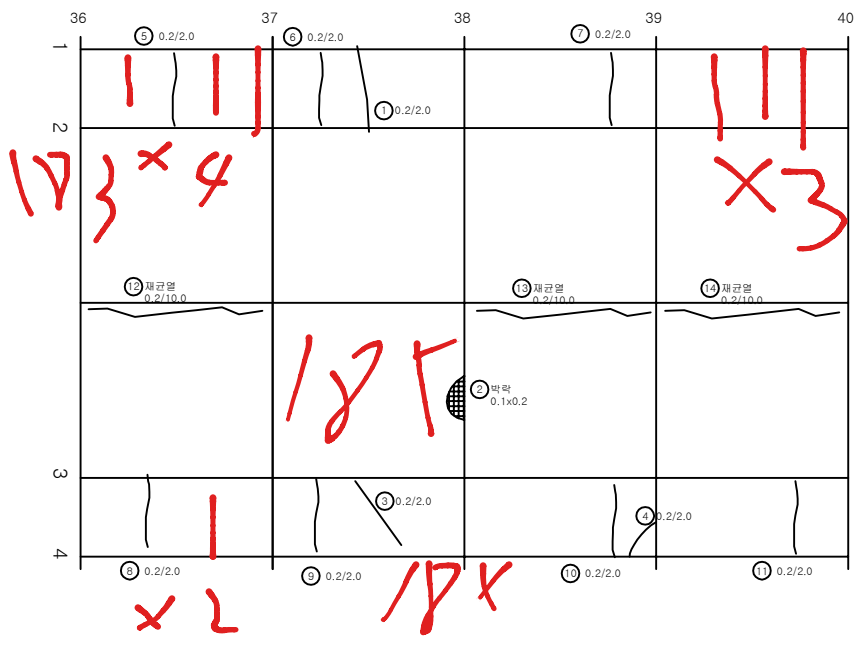
| 번호 | 발생<br>년도 | 부재 | 손상내용 | 손상현황 | | | | | | | 비 고 |
|---|---|---|---|---|---|---|---|---|---|---|---|
| 1 | 19하 | 측벽부 | 균열(Cw=0.3mm미만) | 0.2 | 2.0 | | 2.00 | m | 1 | 2.00 | |
| 3 | 19하 | 측벽부 | 균열(Cw=0.3mm미만) | 0.2 | 2.0 | | 2.00 | m | 1 | 2.00 | |
| 4 | 19하 | 측벽부 | 균열(Cw=0.3mm미만) | 0.2 | 2.0 | | 2.00 | m | 1 | 2.00 | |
| 5 | 21상 | 측벽부 | 균열(Cw=0.3mm미만) | 0.2 | 2.0 | | 2.00 | m | 1 | 2.00 | |
| 6 | 21상 | 측벽부 | 균열(Cw=0.3mm미만) | 0.2 | 2.0 | | 2.00 | m | 1 | 2.00 | |
| 7 | 21상 | 측벽부 | 균열(Cw=0.3mm미만) | 0.2 | 2.0 | | 2.00 | m | 1 | 2.00 | |
| 8 | 21상 | 측벽부 | 균열(Cw=0.3mm미만) | 0.2 | 2.0 | | 2.00 | m | 1 | 2.00 | |
| 9 | 21상 | 측벽부 | 균열(Cw=0.3mm미만) | 0.2 | 2.0 | | 2.00 | m | 1 | 2.00 | |
| 10 | 21상 | 측벽부 | 균열(Cw=0.3mm미만) | 0.2 | 2.0 | | 2.00 | m | 1 | 2.00 | |
| 11 | 21상 | 측벽부 | 균열(Cw=0.3mm미만) | 0.2 | 2.0 | | 2.00 | m | 1 | 2.00 | |
| 12 | 21하 | 천단부 | 균열(Cw=0.3mm미만) | 0.2 | 10.0 | | 10.00 | m | 1 | 10.00 | |
| 13 | 21하 | 천단부 | 균열(Cw=0.3mm미만) | 0.2 | 10.0 | | 10.00 | m | 1 | 10.00 | |
| 14 | 21하 | 천단부 | 균열(Cw=0.3mm미만) | 0.2 | 10.0 | | 10.00 | m | 1 | 10.00 | |

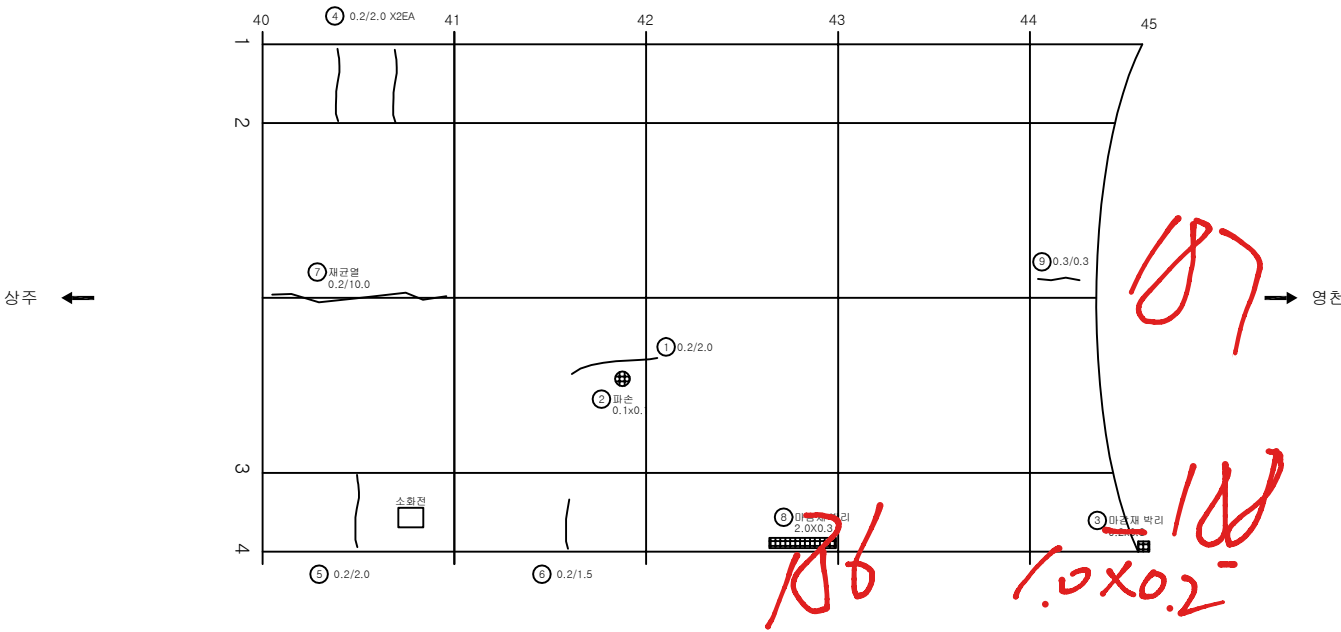
| 번호 | 발생<br>년도 | 부재 | 손상내용 | 손상현황 | | | | | | | 비고 |
|---|---|---|---|---|---|---|---|---|---|---|---|
| 1 | 19하 | 천단부 | 균열(Cw=0.3mm미만) | 0.2 | 2.0 | | 2.00 | m | 1 | 2.00 | |
| 4 | 21상 | 측벽부 | 균열(Cw=0.3mm미만) | 0.2 | 2.0 | | 2.00 | m | 2 | 4.00 | |
| 5 | 21상 | 측벽부 | 균열(Cw=0.3mm미만) | 0.2 | 2.0 | | 2.00 | m | 1 | 2.00 | |
| 6 | 21상 | 측벽부 | 균열(Cw=0.3mm미만) | 0.2 | 1.5 | | 1.50 | m | 1 | 1.50 | |
| 7 | 21하 | 천단부 | 재균열(Cw=0.3mm미만) | 0.2 | 10.0 | | 10.00 | m | 1 | 10.00 | |
| 9 | 22상 | 천단부 | 균열(Cw=0.3mm이상) | 0.3 | 0.3 | | 0.30 | m | 1 | 0.30 | |

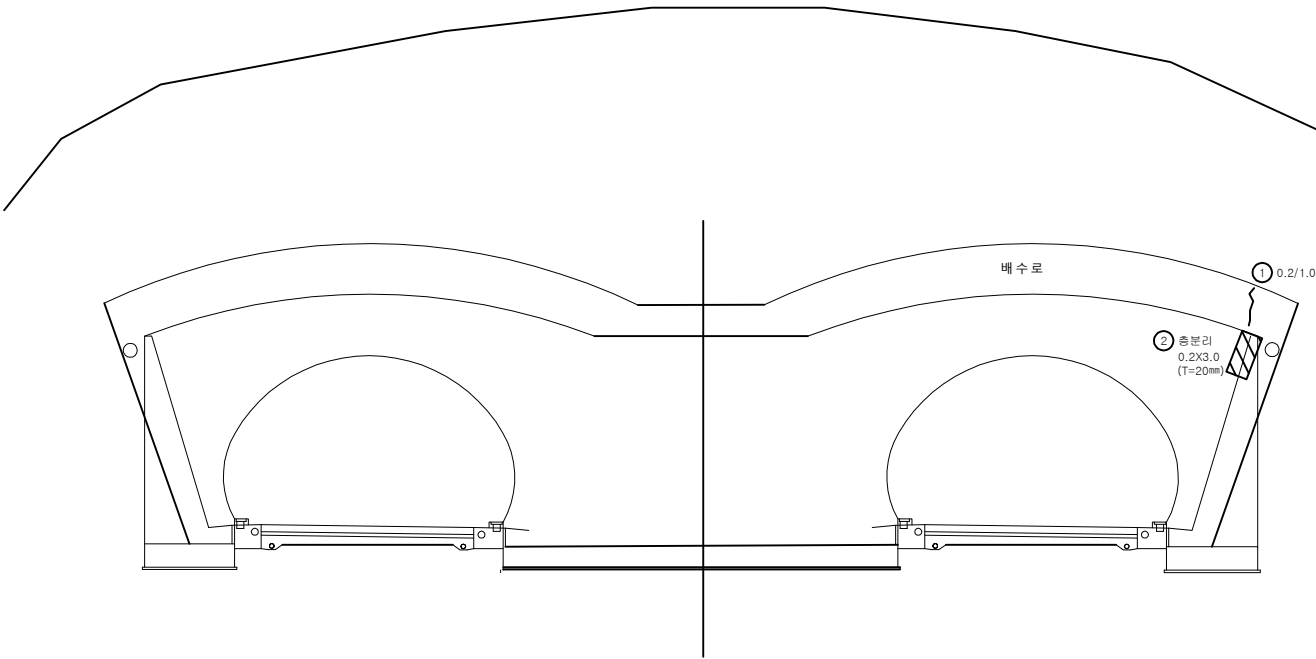
| 번호 | 발생년도 | 부재 | 손상내용 | 손상현황 | | | | | | | 비고 |
|---|---|---|---|---|---|---|---|---|---|---|---|
| 1 | 21하 | 배수시설 | 균열(Cw=0.3mm미만) | 0.2 | 1.0 | | 1.00 | m | 1 | 1.00 | |
