상주영천고속도로 2024~2025년 시설물 안전점검 용역  
(2025년 상반기 정기안전점검)

# 외 관 조 사 망 도

중구터널(영천방향)

(주)명성엔지니어링

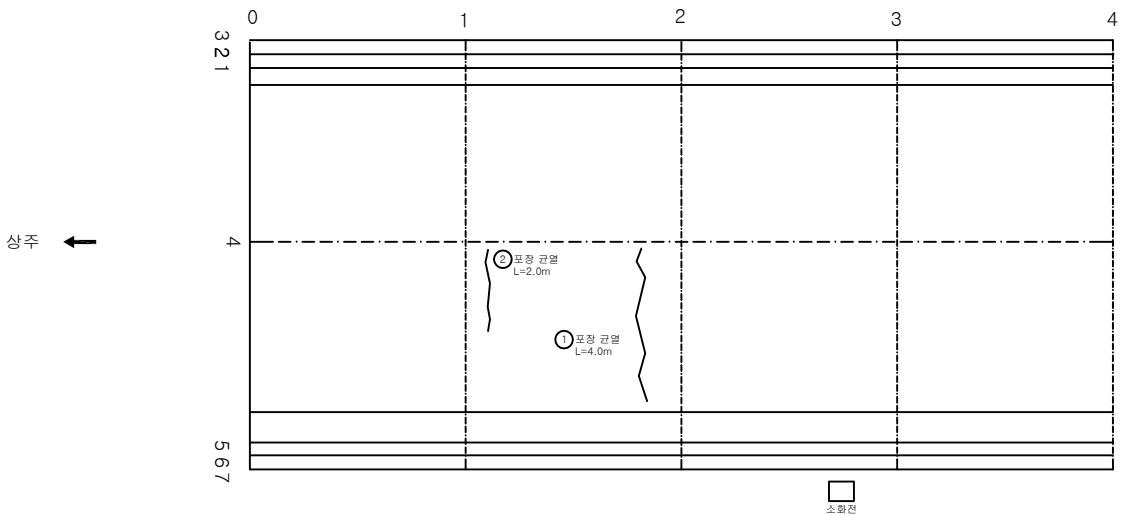
ID:중구터널(영천)-포장,공동구 Span No.1~4

| 번호 | 발생<br>년도 | 부재 | 손상내용 | 손상현황 | | | | | | | 비고 |
|---|---|---|---|---|---|---|---|---|---|---|---|
| 1 | 21하 | 포장 | 포장 균열 | | 4.0 | | 4.00 | m | 1 | 4.00 | |
| 2 | 23하 | 포장 | 포장 균열 | | 2.0 | | 2.00 | m | 1 | 2.00 | |

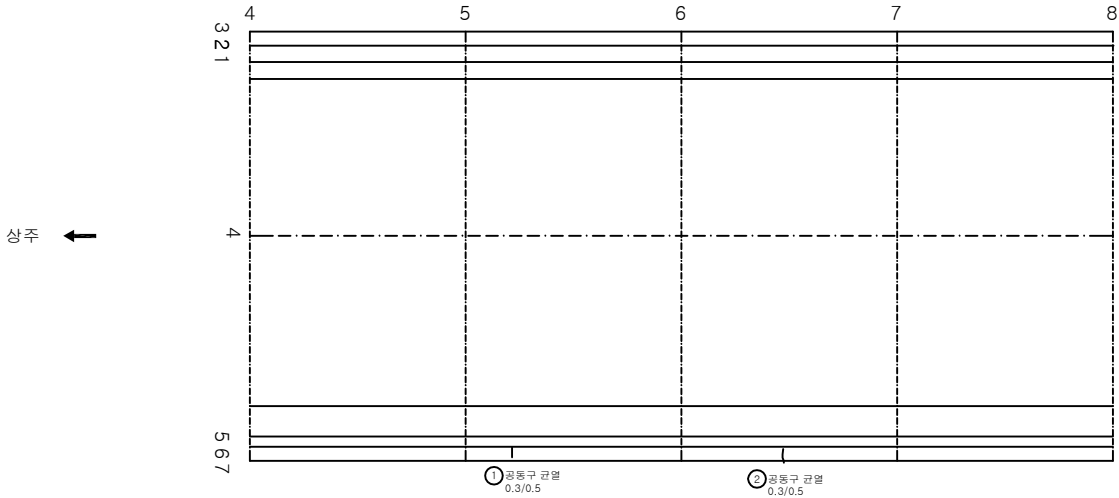
ID:중구터널(영천)-포장,공동구 Span No.5~8

| 번호 | 발생<br>년도 | 부재 | 손상내용 | 손상현황 | | | | | | | 비고 |
|---|---|---|---|---|---|---|---|---|---|---|---|
| 1 | 19하 | 공동구 | 공동구 균열 | 0.3 | 0.5 | | 0.50 | m | 1 | 0.50 | |
| 2 | 20상 | 공동구 | 공동구 균열 | 0.3 | 0.5 | | 0.50 | m | 1 | 0.50 | |

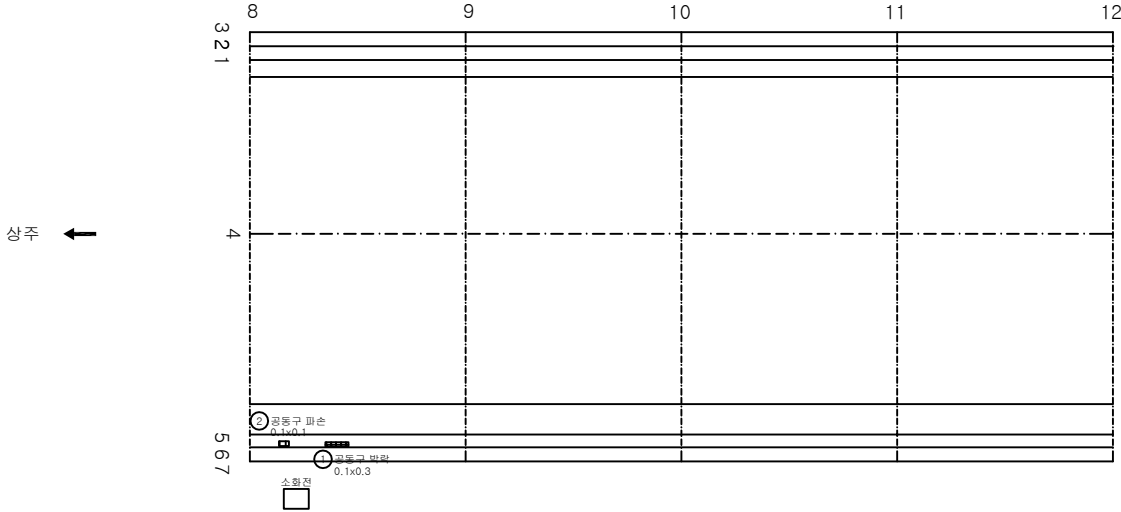
| 번호 | 발생년도 | 부재 | 손상내용 | 손상현황 | | | | | | | 비고 |
|---|---|---|---|---|---|---|---|---|---|---|---|
| 1 | 19하 | 공동구 | 공동구 박락 | | 0.1 | 0.3 | 0.03 | m <sup>3</sup> | 1 | 0.03 | |
| 2 | 20상 | 공동구 | 공동구 파손 | | 0.1 | 0.1 | 0.01 | m <sup>3</sup> | 1 | 0.01 | |

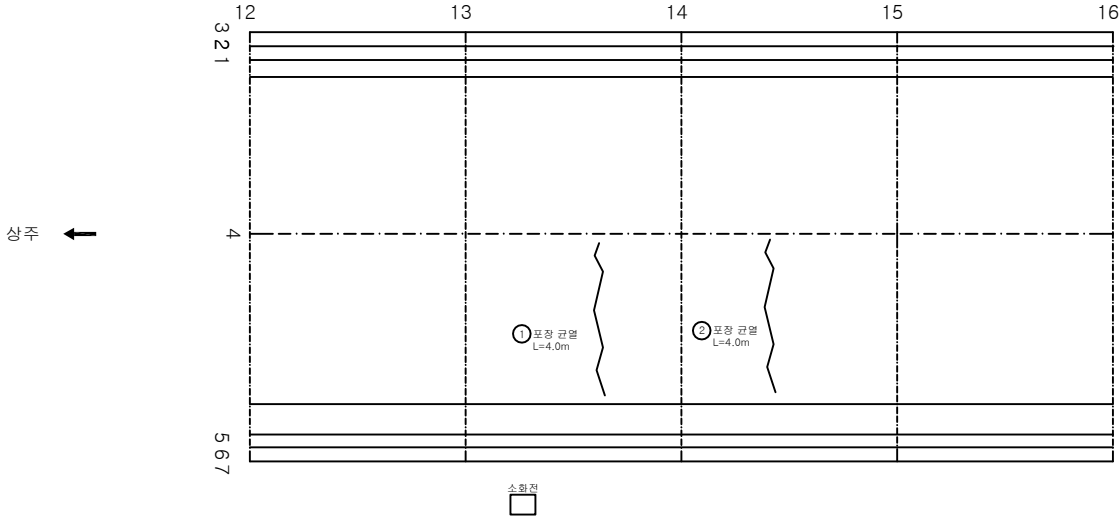
| 번호 | 발생<br>년도 | 부재 | 손상내용 | 손상현황 | | | | | | | 비고 |
|---|---|---|---|---|---|---|---|---|---|---|---|
| 1 | 23하 | 포장 | 포장 균열 | | 4.0 | | 4.00 | m | 1 | 4.00 | |
| 2 | 23하 | 포장 | 포장 균열 | | 4.0 | | 4.00 | m | 1 | 4.00 | |

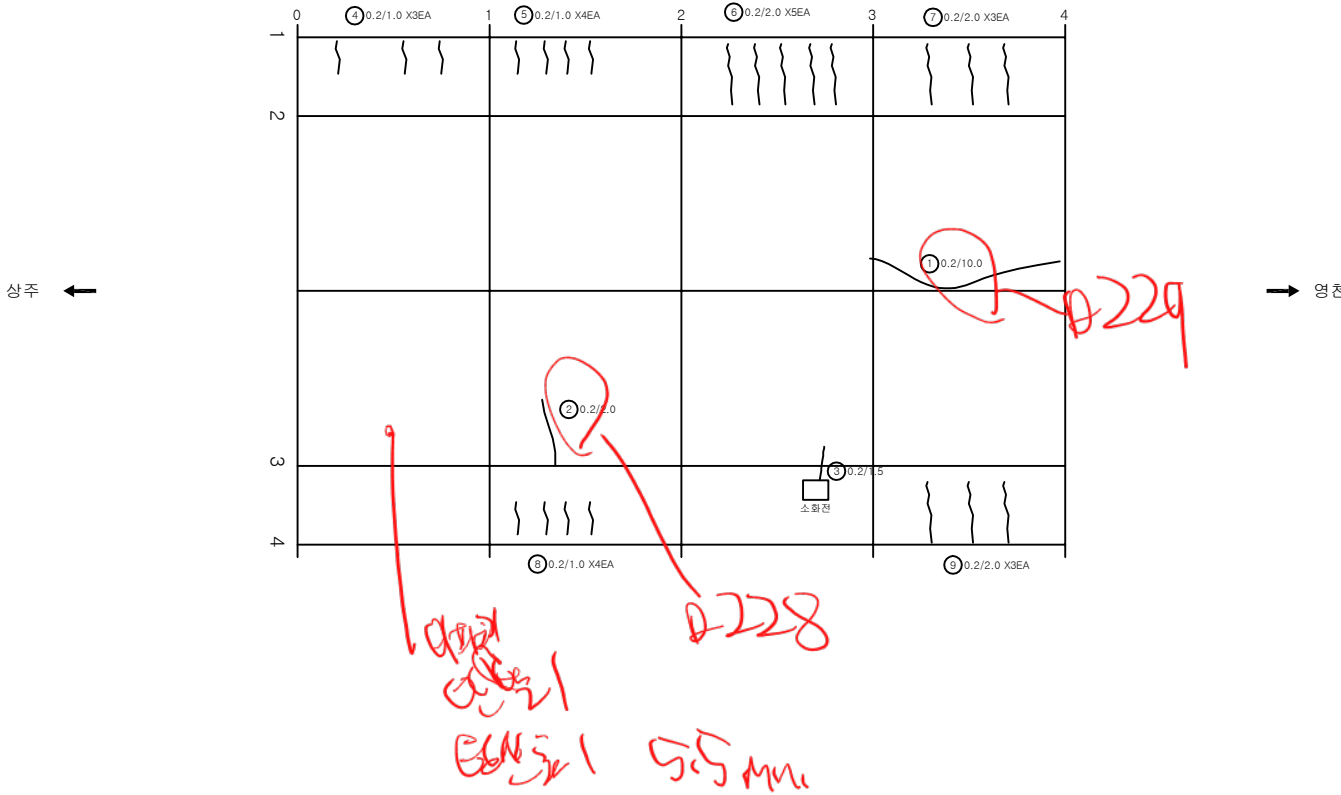
ID:중구터널(영천)-라 이 닝 Span No.1~4

| 번호 | 발생<br>년도 | 부재 | 손상내용 | 손상현황 | | | | | | | 비 고 |
|---|---|---|---|---|---|---|---|---|---|---|---|
| 1 | 19하 | 천단부 | 균열(Cw=0.3mm미만) | 0.2 | 10.0 | | 10.00 | m | 1 | 10.00 | |
| 2 | 20상 | 천단부 | 균열(Cw=0.3mm미만) | 0.2 | 2.0 | | 2.00 | m | 1 | 2.00 | |
| 3 | 20상 | 천단부 | 균열(Cw=0.3mm미만) | 0.2 | 1.5 | | 1.50 | m | 1 | 1.50 | |
| 4 | 21상 | 측벽부 | 균열(Cw=0.3mm미만) | 0.2 | 1.0 | | 1.00 | m | 3 | 3.00 | |
| 5 | 21상 | 측벽부 | 균열(Cw=0.3mm미만) | 0.2 | 1.0 | | 1.00 | m | 4 | 4.00 | |
| 6 | 21상 | 측벽부 | 균열(Cw=0.3mm미만) | 0.2 | 2.0 | | 2.00 | m | 5 | 10.00 | |
| 7 | 21상 | 측벽부 | 균열(Cw=0.3mm미만) | 0.2 | 2.0 | | 2.00 | m | 3 | 6.00 | |
| 8 | 21상 | 측벽부 | 균열(Cw=0.3mm미만) | 0.2 | 1.0 | | 1.00 | m | 4 | 4.00 | |
| 9 | 21상 | 측벽부 | 균열(Cw=0.3mm미만) | 0.2 | 2.0 | | 2.00 | m | 3 | 6.00 | |

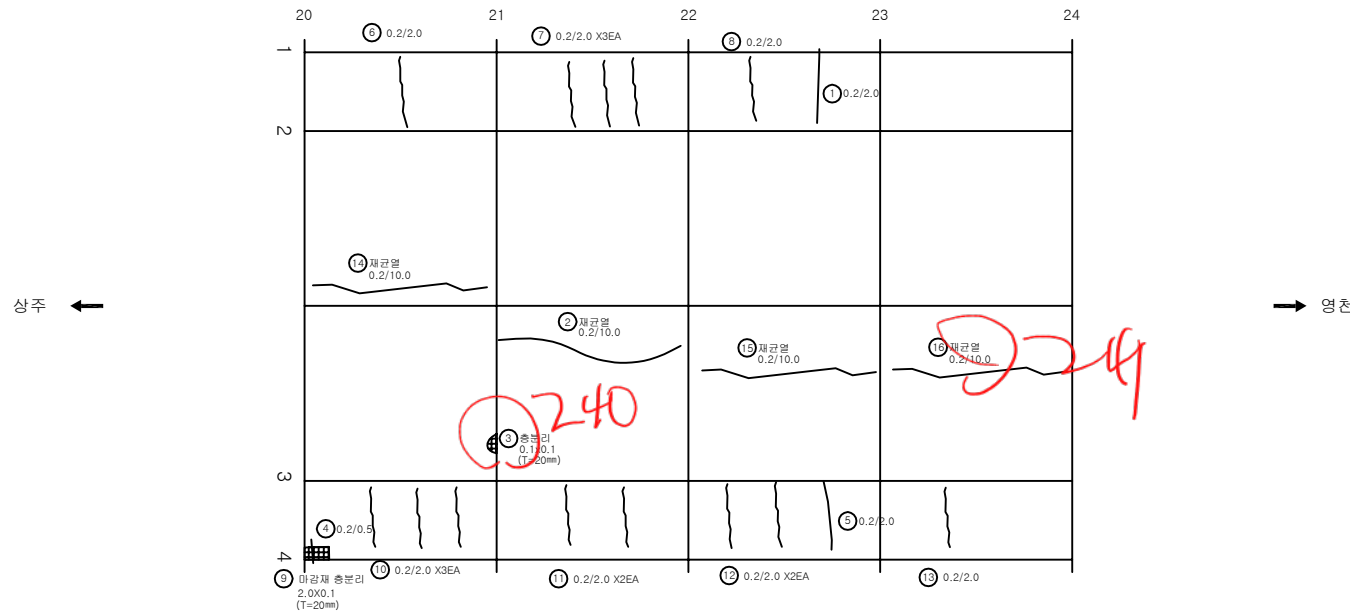
ID:중 구 터 널 (영 천 )-라 이 닝 Span No.21~24

| 번호 | 발생<br>년도 | 부재 | 손상내용 | 손상현황 | | | | | | | 비고 |
|---|---|---|---|---|---|---|---|---|---|---|---|
| 1 | 19하 | 측벽부 | 균열(Cw=0.3mm미만) | 0.2 | 2.0 | | 2.00 | m | 1 | 2.00 | |
| 2 | 19하 | 측벽부 | 균열(Cw=0.3mm미만) | 0.2 | 2.0 | | 2.00 | m | 2 | 4.00 | |
| 3 | 19하 | 측벽부 | 균열(Cw=0.3mm미만) | 0.2 | 2.0 | | 2.00 | m | 1 | 2.00 | |
| 4 | 19하 | 측벽부 | 균열(Cw=0.3mm미만) | 0.2 | 2.0 | | 2.00 | m | 2 | 4.00 | |
| 5 | 21상 | 측벽부 | 균열(Cw=0.3mm미만) | 0.2 | 2.0 | | 2.00 | m | 3 | 6.00 | |
| 6 | 21상 | 천단부 | 균열(Cw=0.3mm미만) | 0.2 | 2.0 | | 2.00 | m | 2 | 4.00 | |
| 7 | 21상 | 측벽부 | 균열(Cw=0.3mm미만) | 0.2 | 2.0 | | 2.00 | m | 1 | 2.00 | |
| 8 | 21상 | 측벽부 | 균열(Cw=0.3mm미만) | 0.2 | 2.0 | | 2.00 | m | 3 | 6.00 | |
| 9 | 21상 | 측벽부 | 균열(Cw=0.3mm이상) | 0.3 | 1.0 | | 1.00 | m | 1 | 1.00 | |
| 10 | 21상 | 측벽부 | 균열(Cw=0.3mm미만) | 0.2 | 2.0 | | 2.00 | m | 1 | 2.00 | |
| 11 | 21상 | 측벽부 | 균열(Cw=0.3mm미만) | 0.2 | 2.0 | | 2.00 | m | 1 | 2.00 | |
| 12 | 21하 | 천단부 | 균열(Cw=0.3mm미만) | 0.2 | 10.0 | | 10.00 | m | 1 | 10.00 | |
| 13 | 21하 | 천단부 | 균열(Cw=0.3mm미만) | 0.2 | 10.0 | | 10.00 | m | 1 | 10.00 | |
| 14 | 21하 | 천단부 | 균열(Cw=0.3mm미만) | 0.2 | 10.0 | | 10.00 | m | 1 | 10.00 | |
| 15 | 21하 | 천단부 | 균열(Cw=0.3mm미만) | 0.2 | 10.0 | | 10.00 | m | 1 | 10.00 | |

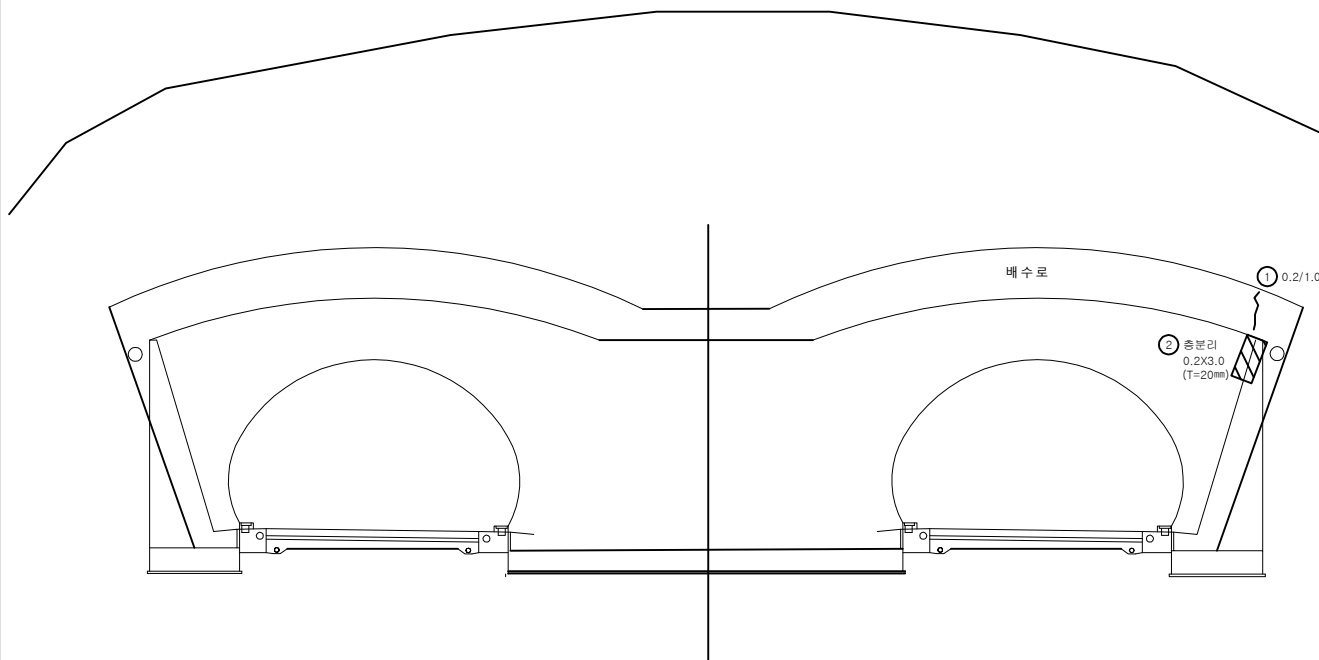
| 번호 | 발생년도 | 부재 | 손상내용 | 손상현황 | | | | | | | 비고 |
|---|---|---|---|---|---|---|---|---|---|---|---|
| 1 | 21하 | 배수시설 | 균열(Cw=0.3mm미만) | 0.2 | 1.0 | | 1.00 | m | 1 | 1.00 | |
