상주영천고속도로 2024~2025년 시설물 안전점검 용역  
(2025년 상반기 정기안전점검)

# 외 관 조 사 망 도

효령터널(상주방향)

2025.04

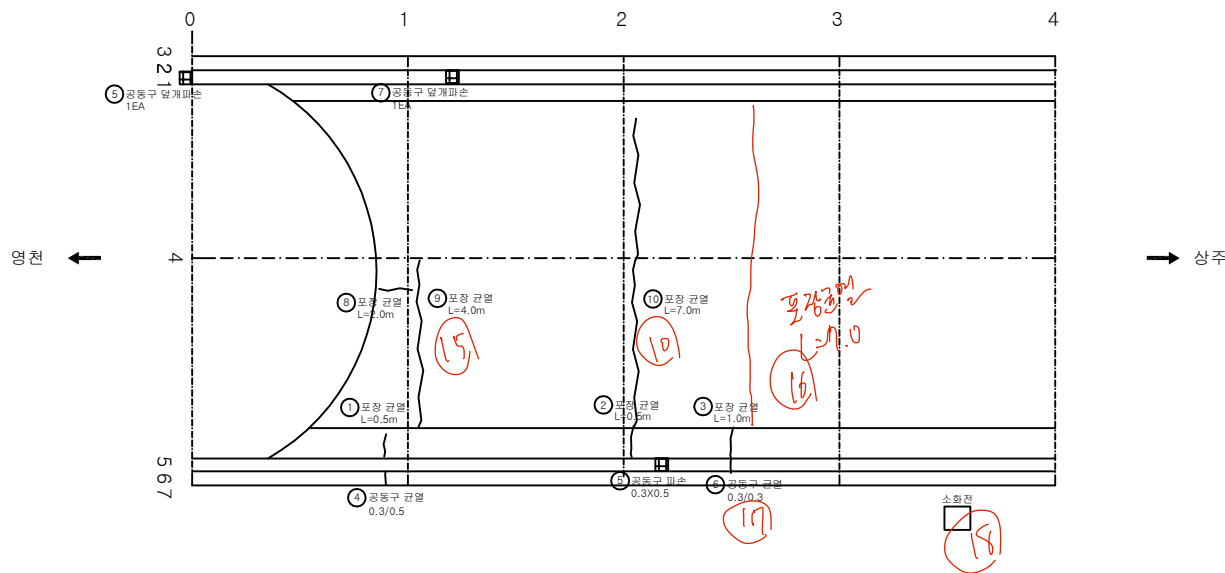
ID:효령터널(상주)-포장,공동구 Span No.1~4

| 번호 | 발생년도 | 부재 | 손상내용 | 손상현황 | | | | | | | 비고 |
|---|---|---|---|---|---|---|---|---|---|---|---|
| 1 | 19하 | 포장 | 포장 균열 | | 0.5 | | 0.50 | m | 1 | 0.50 | |
| 2 | 19하 | 포장 | 포장 균열 | | 0.5 | | 0.50 | m | 1 | 0.50 | |
| 3 | 20상 | 포장 | 포장 균열 | | 1.0 | | 1.00 | m | 1 | 1.00 | |
| 4 | 20상 | 공동구 | 공동구 균열 | 0.3 | 0.5 | | 0.50 | m | 1 | 0.50 | |
| 5 | 20상 | 공동구 | 공동구 파손 | | 0.3 | 0.5 | 0.15 | m <sup>2</sup> | 1 | 0.15 | |
| 6 | 21상 | 공동구 | 공동구 균열 | 0.3 | 0.3 | | 0.30 | m | 1 | 0.30 | |
| 7 | 21하 | 공동구 | 공동구 덮개파손 | | | | 1.00 | EA | 1 | 1.00 | |
| 8 | 21하 | 포장 | 포장 균열 | | 2.0 | | 2.00 | m | 1 | 2.00 | |
| 9 | 21하 | 포장 | 포장 균열 | | 4.0 | | 4.00 | m | 1 | 4.00 | |
| 10 | 21하 | 포장 | 포장 균열 | | 7.0 | | 7.00 | m | 1 | 7.00 | |

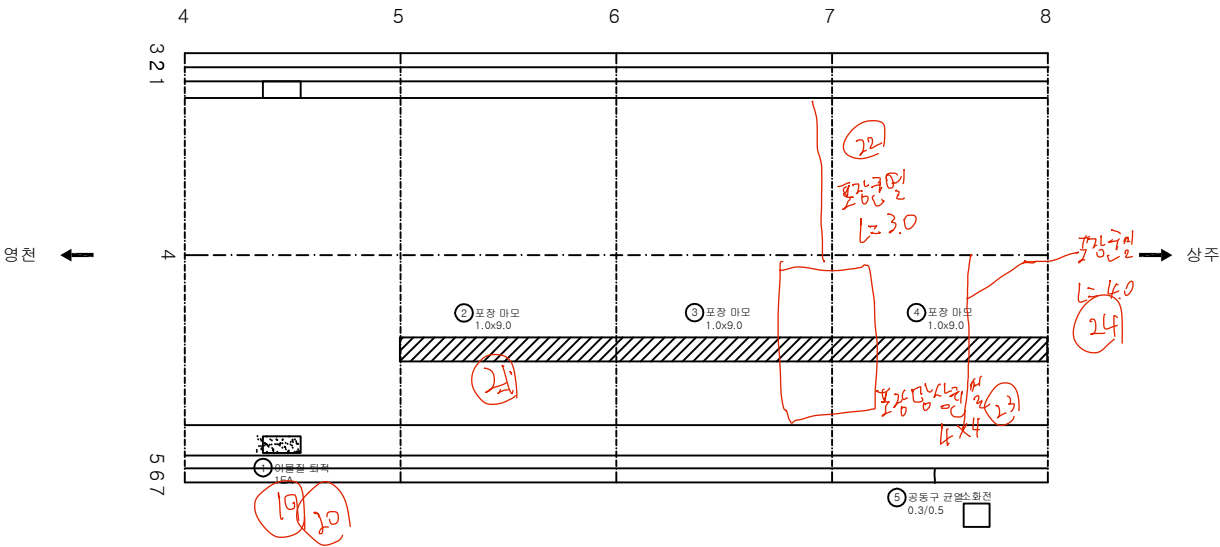
| 번호 | 발생년도 | 부재 | 손상내용 | 손상현황 | | | | | | | 비고 |
|---|---|---|---|---|---|---|---|---|---|---|---|
| 5 | 20상 | 공동구 | 공동구 균열 | 0.3 | 0.5 | | 0.50 | m | 1 | 0.50 | |

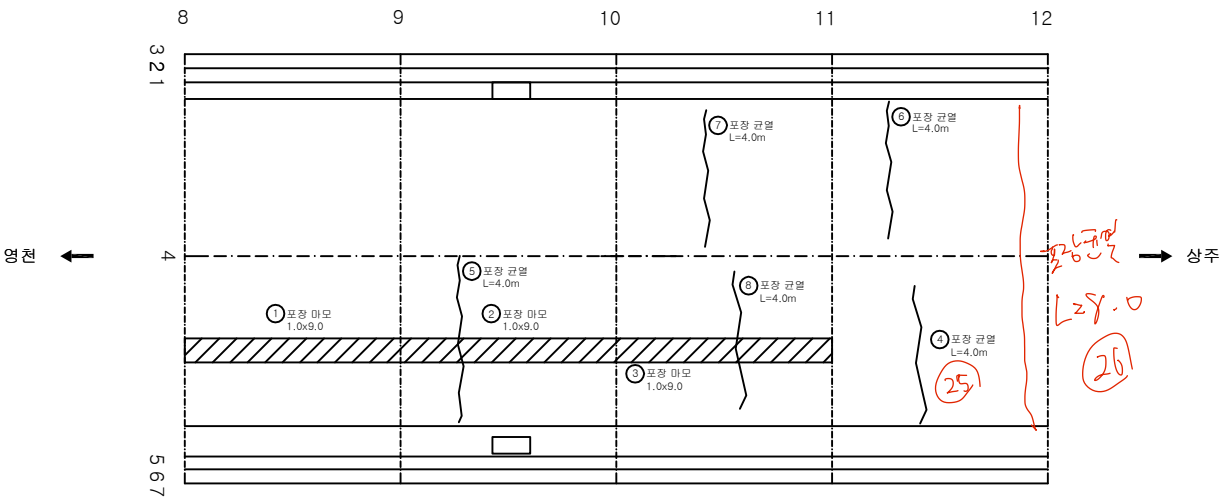
| 번호 | 발생년도 | 부재 | 손상내용 | 손상현황 | | | | | | | 비고 |
|---|---|---|---|---|---|---|---|---|---|---|---|
| 4 | 21상 | 포장 | 포장 균열 | | 4.0 | | 4.00 | m | 1 | 4.00 | |
| 5 | 21하 | 포장 | 포장 균열 | | 4.0 | | 4.00 | m | 1 | 4.00 | |
| 6 | 21하 | 포장 | 포장 균열 | | 4.0 | | 4.00 | m | 1 | 4.00 | |
| 7 | 23하 | 포장 | 포장 균열 | | 4.0 | | 4.00 | m | 1 | 4.00 | |
| 8 | 23하 | 포장 | 포장 균열 | | 4.0 | | 4.00 | m | 1 | 4.00 | |

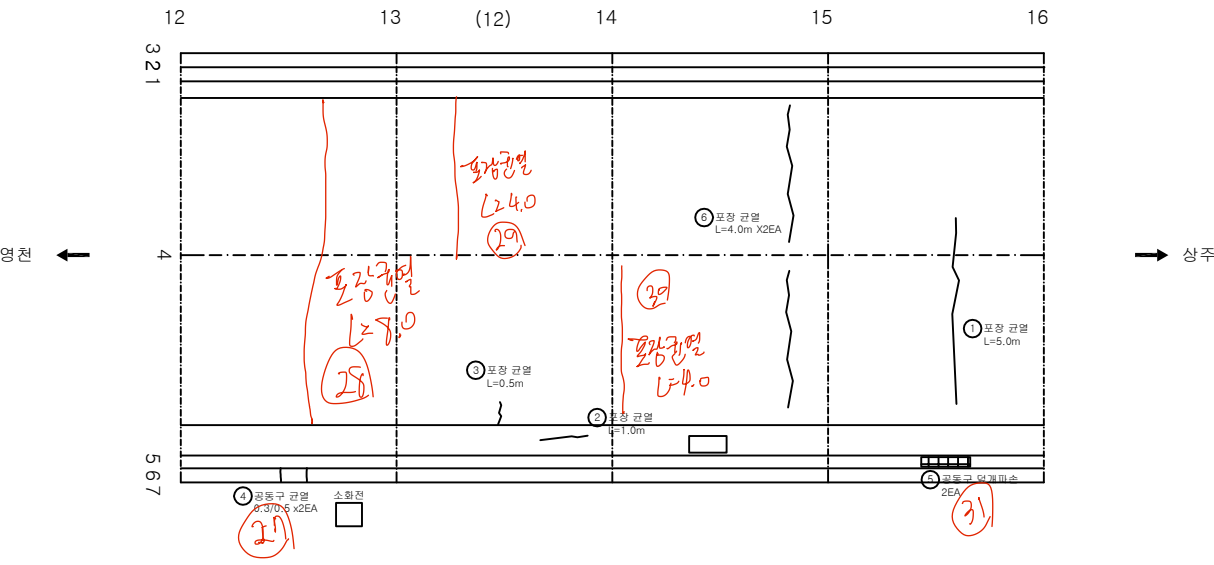
| 번호 | 발생년도 | 부재 | 손상내용 | 손상현황 | | | | | | | 비고 |
|---|---|---|---|---|---|---|---|---|---|---|---|
| 1 | 19하 | 포장 | 포장 균열 | | 5.0 | | 5.00 | m | 1 | 5.00 | |
| 2 | 19하 | 포장 | 포장 균열 | | 1.0 | | 1.00 | m | 1 | 1.00 | |
| 3 | 19하 | 포장 | 포장 균열 | | 0.5 | | 0.50 | m | 1 | 0.50 | |
| 4 | 20상 | 공동구 | 공동구 균열 | 0.3 | 0.5 | | 0.50 | m | 2 | 1.00 | |
| 6 | 21하 | 포장 | 포장 균열 | | 4.0 | | 4.00 | m | 2 | 8.00 | |

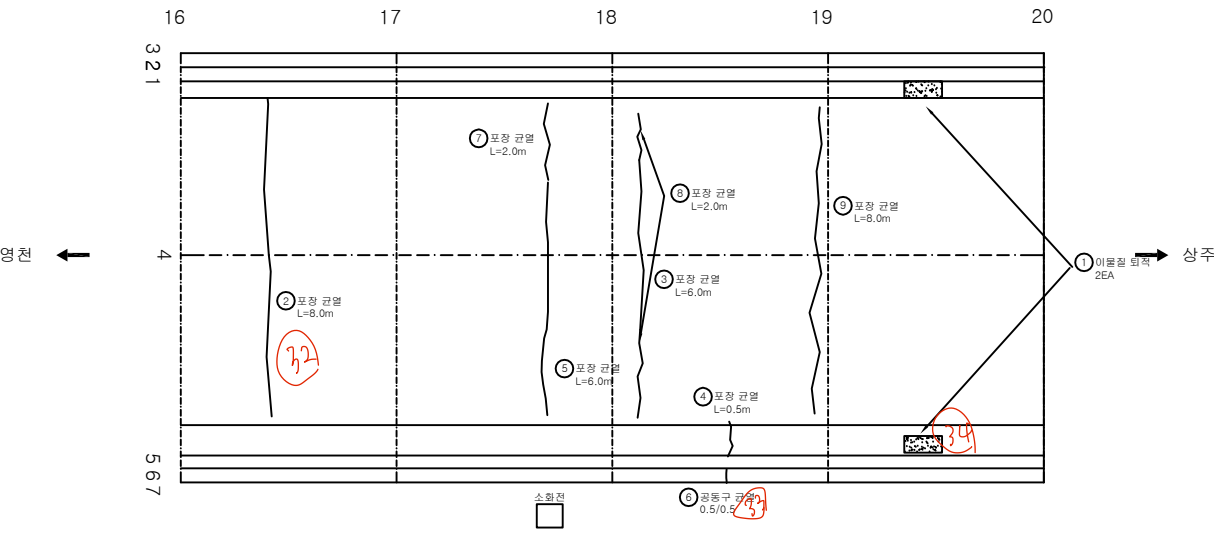
| 번호 | 발생년도 | 부재 | 손상내용 | 손상현황 | | | | | | | 비고 |
|---|---|---|---|---|---|---|---|---|---|---|---|
| 2 | 19하 | 포장 | 포장 균열 | | 8.0 | | 8.00 | m | 1 | 8.00 | |
| 3 | 19하 | 포장 | 포장 균열 | | 6.0 | | 6.00 | m | 1 | 6.00 | |
| 4 | 19하 | 포장 | 포장 균열 | | 0.5 | | 0.50 | m | 1 | 0.50 | |
| 5 | 20상 | 포장 | 포장 균열 | | 6.0 | | 6.00 | m | 1 | 6.00 | |
| 6 | 20상 | 공동구 | 공동구 균열 | 0.5 | 0.5 | | 0.50 | m | 1 | 0.50 | |
| 7 | 21하 | 포장 | 포장 균열 | | 2.0 | | 2.00 | m | 1 | 2.00 | |
| 8 | 21하 | 포장 | 포장 균열 | | 2.0 | | 2.00 | m | 1 | 2.00 | |
| 9 | 21하 | 포장 | 포장 균열 | | 8.0 | | 8.00 | m | 1 | 8.00 | |

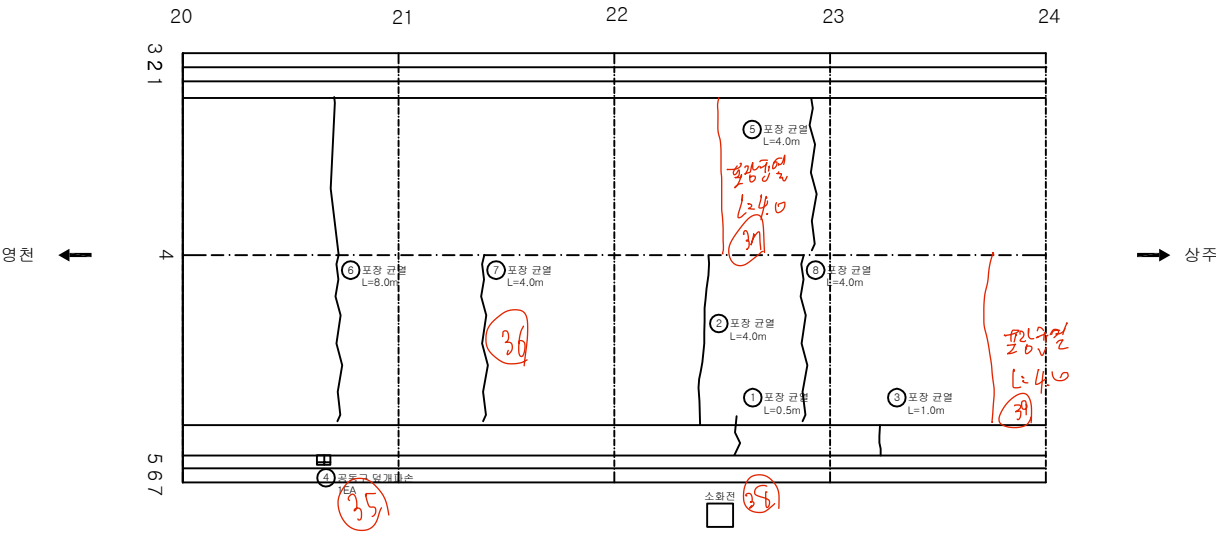
| 번호 | 발생년도 | 부재 | 손상내용 | 손상현황 | | | | | | | 비고 |
|---|---|---|---|---|---|---|---|---|---|---|---|
| 1 | 19하 | 포장 | 포장 균열 | | 0.5 | | 0.50 | m | 1 | 0.50 | |
| 2 | 20상 | 포장 | 포장 균열 | | 4.0 | | 4.00 | m | 1 | 4.00 | |
| 3 | 20상 | 포장 | 포장 균열 | | 1.0 | | 1.00 | m | 1 | 1.00 | |
| 5 | 21하 | 포장 | 포장 균열 | | 4.0 | | 4.00 | m | 1 | 4.00 | |
| 6 | 21하 | 포장 | 포장 균열 | | 8.0 | | 8.00 | m | 1 | 8.00 | |
| 7 | 21하 | 포장 | 포장 균열 | | 4.0 | | 4.00 | m | 1 | 4.00 | |
| 8 | 21하 | 포장 | 포장 균열 | | 4.0 | | 4.00 | m | 1 | 4.00 | |

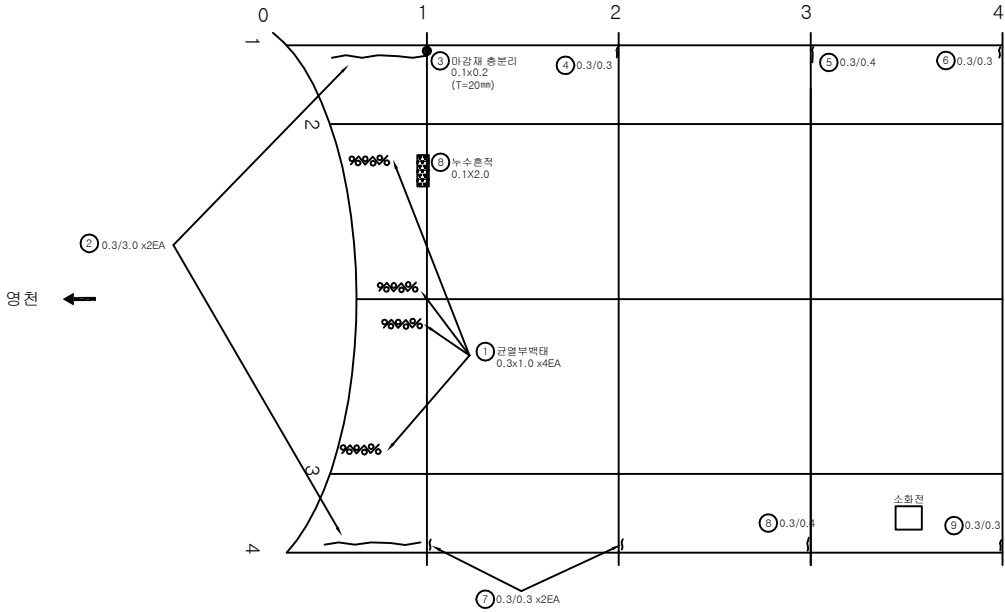
| 번호 | 발생<br>년도 | 부재 | 손상내용 | 손상현황 | | | | | | | 비고 |
|---|---|---|---|---|---|---|---|---|---|---|---|
| 1 | 19하 | 천단부 | 균열(Cw=0.3mm이상) | 0.3 | 2.5 | | 2.50 | m | 1 | 2.50 | |
| 3 | 19하 | 측벽부 | 균열(Cw=0.3mm이상) | 0.3 | 0.3 | | 0.30 | m | 4 | 1.20 | |
| 4 | 19하 | 측벽부 | 균열(Cw=0.3mm이상) | 0.3 | 0.3 | | 0.30 | m | 4 | 1.20 | |
| 5 | 19하 | 측벽부 | 균열(Cw=0.3mm미만) | 0.2 | 2.0 | | 2.00 | m | 1 | 2.00 | |
| 7 | 21하 | 천단부 | 균열(Cw=0.3mm이상) | 0.3 | 2.0 | | 2.00 | m | 1 | 2.00 | |
| 8 | 21하 | 천단부 | 재균열(Cw=0.3mm이상) | 0.3 | 4.5 | | 4.50 | m | 1 | 4.50 | |
| 9 | 21하 | 천단부 | 재균열(Cw=0.3mm이상) | 0.3 | 4.0 | | 4.00 | m | 1 | 4.00 | |
