상주영천고속도로 2024~2025년 시설물 안전점검 용역  
(2025년 상반기 정기안전점검)

# 외 관 조 사 망 도

효령터널(상주방향)

2025.04

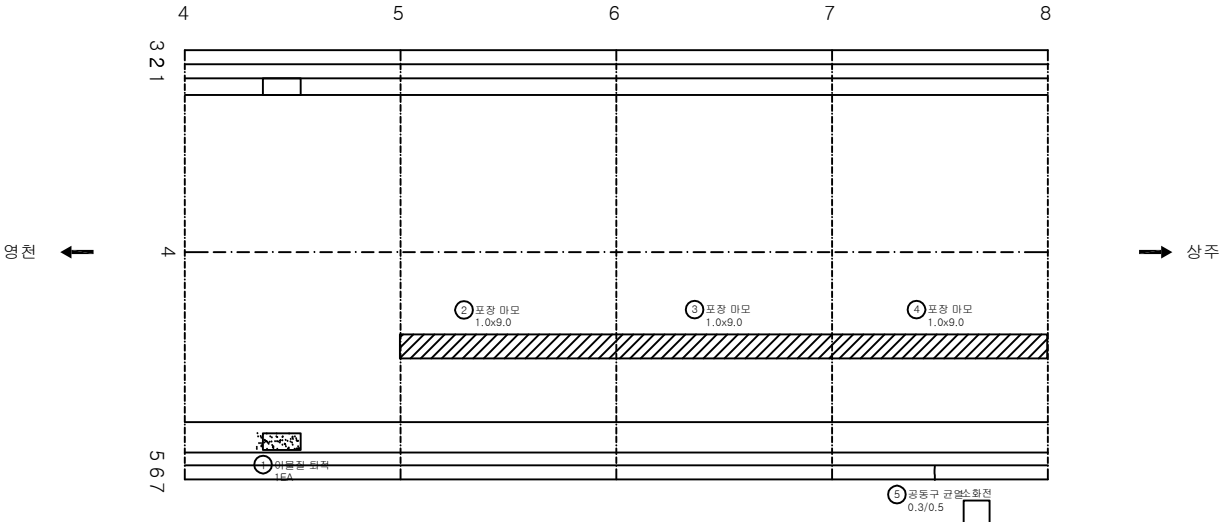
ID:효령터널(상주)-포장,공동구 Span No.5~8

| 번호 | 발생년도 | 부재 | 손상내용 | 손상현황 | | | | | | | 비고 |
|---|---|---|---|---|---|---|---|---|---|---|---|
| 1 | 19하 | 배수시설 | 이물질 퇴적 | | | | 1.00 | EA | 1 | 1.00 | 21'하 보수 |
| 2 | 19하 | 포장 | 포장 마모 | | 1.0 | 9.0 | 9.00 | m <sup>2</sup> | 1 | 9.00 | |
| 3 | 19하 | 포장 | 포장 마모 | | 1.0 | 9.0 | 9.00 | m <sup>2</sup> | 1 | 9.00 | |
| 4 | 19하 | 포장 | 포장 마모 | | 1.0 | 9.0 | 9.00 | m <sup>2</sup> | 1 | 9.00 | |
| 5 | 20상 | 공동구 | 공동구 균열 | 0.3 | 0.5 | | 0.50 | m | 1 | 0.50 | |

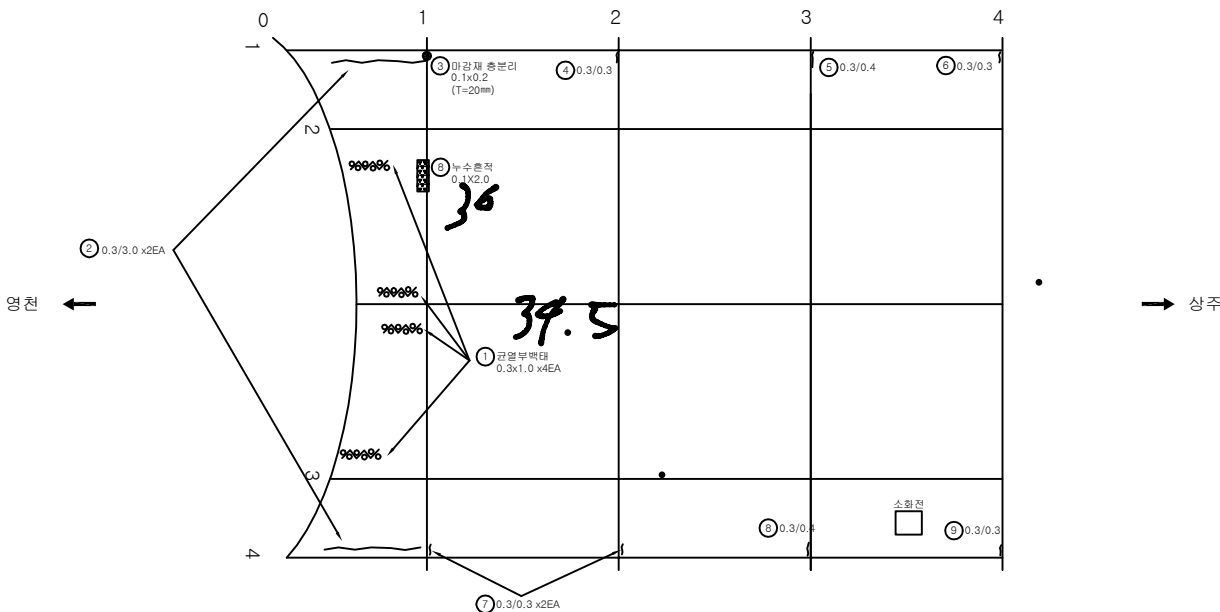
라이닝 콘크리트

| 번호 | 발생<br>년도 | 부재 | 손상내용 | 손상현황 | | | | | | | 비 고 |
|---|---|---|---|---|---|---|---|---|---|---|---|
| 1 | 19하 | 천단부 | 균열부백태 | | 0.3 | 1.0 | 0.30 | m <sup>2</sup> | 4 | 1.20 | 23'하 보수 |
| 2 | 19하 | 측벽부 | 균열(Cw=0.3mm이상) | 0.3 | 3.0 | | 3.00 | m | 2 | 6.00 | |
| 4 | 19하 | 측벽부 | 균열(Cw=0.3mm이상) | 0.3 | 0.3 | | 0.30 | m | 1 | 0.30 | |
| 5 | 19하 | 측벽부 | 균열(Cw=0.3mm이상) | 0.3 | 0.4 | | 0.40 | m | 1 | 0.40 | |
| 6 | 19하 | 측벽부 | 균열(Cw=0.3mm이상) | 0.3 | 0.3 | | 0.30 | m | 1 | 0.30 | |
| 7 | 19하 | 측벽부 | 균열(Cw=0.3mm이상) | 0.3 | 0.3 | | 0.30 | m | 2 | 0.60 | |
| 8 | 23하 | 천단부 | 누수흔적 | | 0.1 | 2.0 | 0.20 | m <sup>2</sup> | 1 | 0.20 | |
