상주영천고속도로 2024~2025년 시설물 안전점검 용역  
(2025년 상반기 정기안전점검)

# 외 관 조 사 망 도

효령터널(상주방향)

2025.04

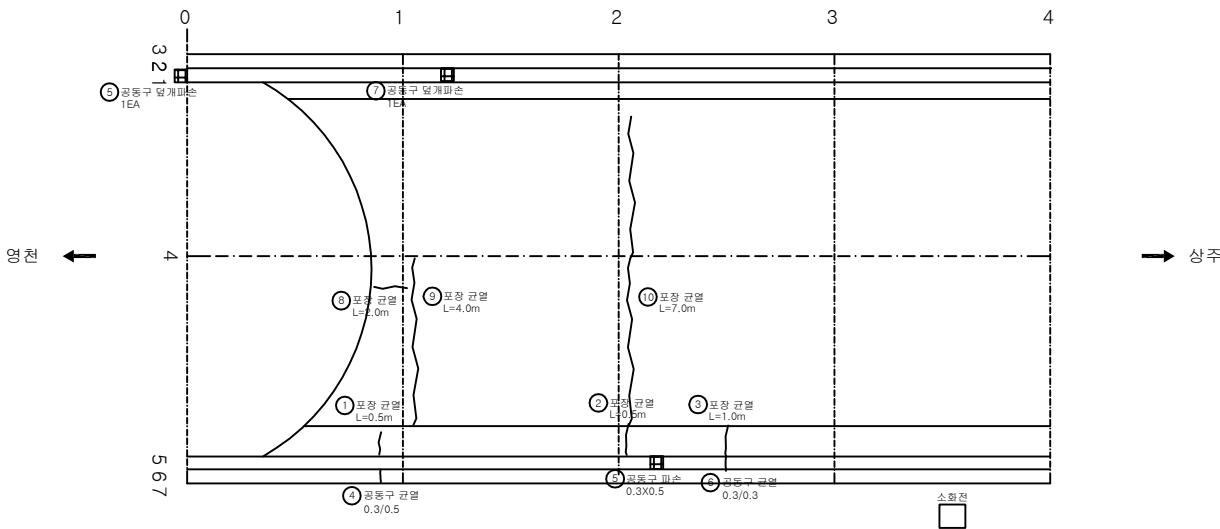
ID:효령터널(상주)-포장,공동구 Span No.1~4

| 번호 | 발생<br>년도 | 부재 | 손상내용 | 손상현황 | | | | | | | 비고 |
|---|---|---|---|---|---|---|---|---|---|---|---|
| 1 | 19하 | 포장 | 포장 균열 | | 0.5 | | 0.50 | m | 1 | 0.50 | |
| 2 | 19하 | 포장 | 포장 균열 | | 0.5 | | 0.50 | m | 1 | 0.50 | |
| 3 | 20상 | 포장 | 포장 균열 | | 1.0 | | 1.00 | m | 1 | 1.00 | |
| 4 | 20상 | 공동구 | 공동구 균열 | 0.3 | 0.5 | | 0.50 | m | 1 | 0.50 | |
| 5 | 20상 | 공동구 | 공동구 파손 | | 0.3 | 0.5 | 0.15 | m <sup>2</sup> | 1 | 0.15 | |
| 6 | 21상 | 공동구 | 공동구 균열 | 0.3 | 0.3 | | 0.30 | m | 1 | 0.30 | |
| 7 | 21하 | 공동구 | 공동구 덮개파손 | | | | 1.00 | EA | 1 | 1.00 | |
| 8 | 21하 | 포장 | 포장 균열 | | 2.0 | | 2.00 | m | 1 | 2.00 | |
| 9 | 21하 | 포장 | 포장 균열 | | 4.0 | | 4.00 | m | 1 | 4.00 | |
| 10 | 21하 | 포장 | 포장 균열 | | 7.0 | | 7.00 | m | 1 | 7.00 | |

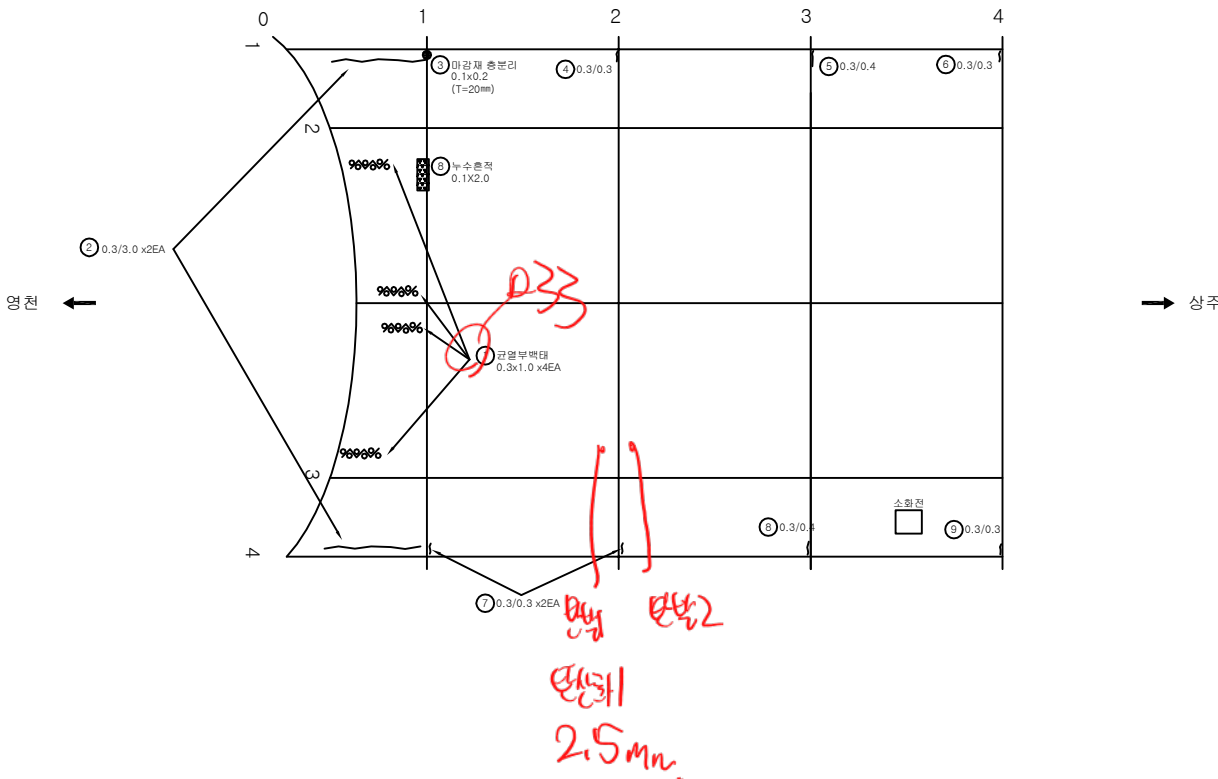
D34~41 전경

| 번호 | 발생년도 | 부재 | 손상내용 | 손상현황 | | | | | | | 비고 |
|---|---|---|---|---|---|---|---|---|---|---|---|
| 1 | 19하 | 천단부 | 균열부백태 | | 0.3 | 1.0 | 0.30 | m <sup>2</sup> | 4 | 1.20 | 23'하 보수 |
| 2 | 19하 | 측벽부 | 균열(Cw=0.3mm이상) | 0.3 | 3.0 | | 3.00 | m | 2 | 6.00 | |
| 4 | 19하 | 측벽부 | 균열(Cw=0.3mm이상) | 0.3 | 0.3 | | 0.30 | m | 1 | 0.30 | |
| 5 | 19하 | 측벽부 | 균열(Cw=0.3mm이상) | 0.3 | 0.4 | | 0.40 | m | 1 | 0.40 | |
| 6 | 19하 | 측벽부 | 균열(Cw=0.3mm이상) | 0.3 | 0.3 | | 0.30 | m | 1 | 0.30 | |
| 7 | 19하 | 측벽부 | 균열(Cw=0.3mm이상) | 0.3 | 0.3 | | 0.30 | m | 2 | 0.60 | |
| 8 | 23하 | 천단부 | 누수흔적 | | 0.1 | 2.0 | 0.20 | m <sup>2</sup> | 1 | 0.20 | |
