상주영천고속도로 2024~2025년 시설물 안전점검 용역  
(2025년 상반기 정기안전점검)

# 외 관 조 사 망 도

효령터널(영천방향)

2025.04

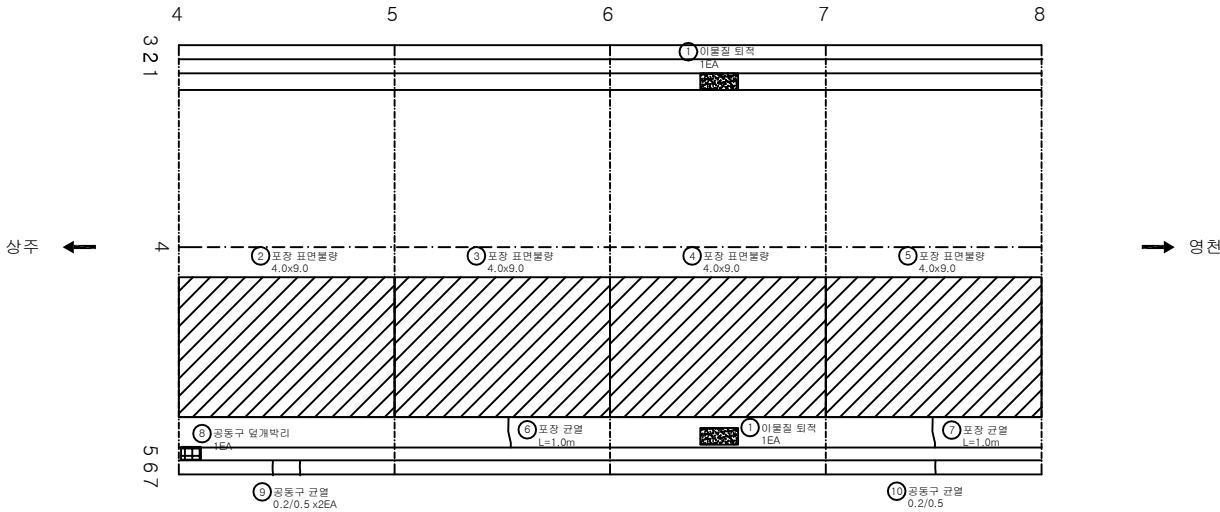
| 번호 | 발생<br>년도 | 부재 | 손상내용 | 손상현황 | | | | | | | 비고 |
|---|---|---|---|---|---|---|---|---|---|---|---|
| 6 | 20상 | 포장 | 포장 균열 | | 1.0 | | 1.00 | m | 1 | 1.00 | |
| 7 | 20상 | 포장 | 포장 균열 | | 1.0 | | 1.00 | m | 1 | 1.00 | |
| 9 | 20상 | 공동구 | 공동구 균열 | 0.2 | 0.5 | | 0.50 | m | 2 | 1.00 | |
| 10 | 20상 | 공동구 | 공동구 균열 | 0.2 | 0.5 | | 0.50 | m | 1 | 0.50 | |

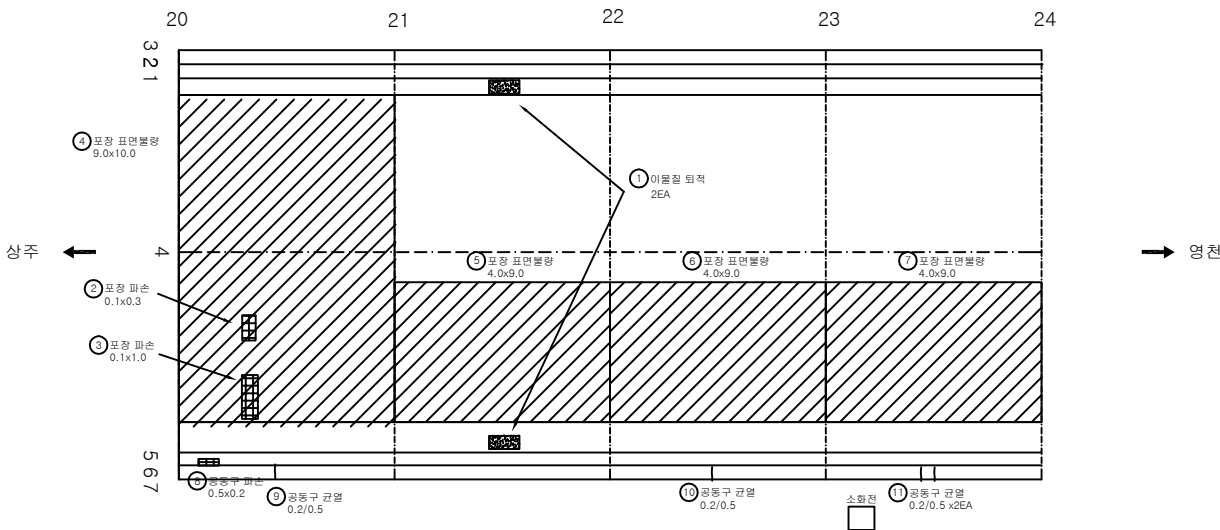
| 번호 | 발생<br>년도 | 부재 | 손상내용 | 손상현황 | | | | | | | 비고 |
|---|---|---|---|---|---|---|---|---|---|---|---|
| 9 | 20상 | 공동구 | 공동구 균열 | 0.2 | 0.5 | | 0.50 | m | 1 | 0.50 | |
| 10 | 20상 | 공동구 | 공동구 균열 | 0.2 | 0.5 | | 0.50 | m | 1 | 0.50 | |
| 11 | 20상 | 공동구 | 공동구 균열 | 0.2 | 0.5 | | 0.50 | m | 2 | 1.00 | |

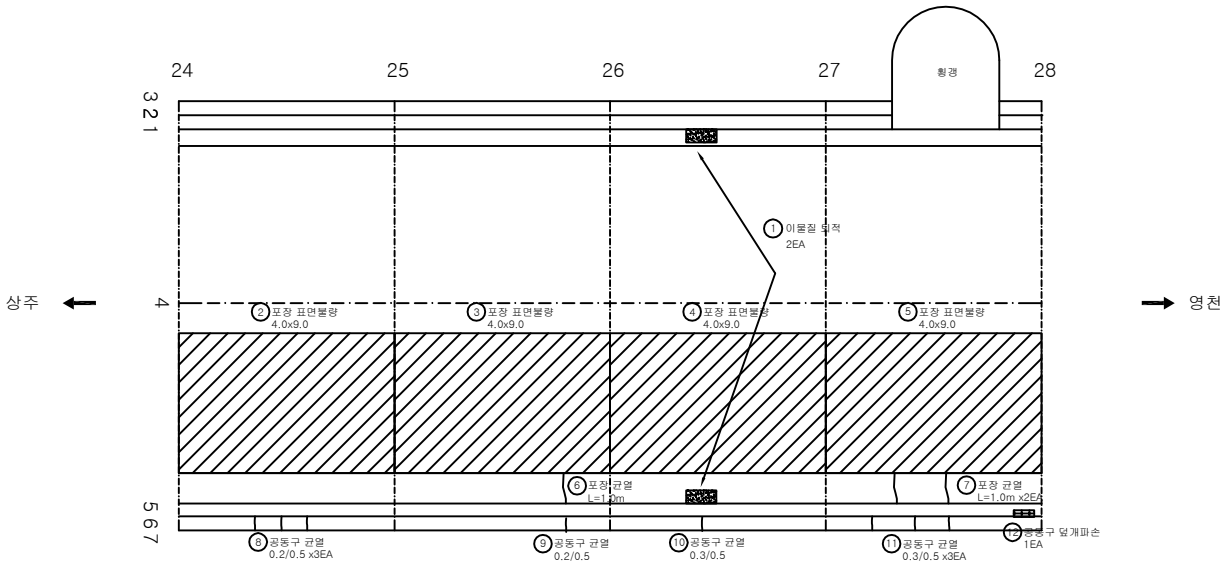
| 번호 | 발생년도 | 부재 | 손상내용 | 손상현황 | | | | | | | 비고 |
|---|---|---|---|---|---|---|---|---|---|---|---|
| 6 | 20상 | 포장 | 포장 균열 | | 1.0 | | 1.00 | m | 1 | 1.00 | |
| 7 | 20상 | 포장 | 포장 균열 | | 1.0 | | 1.00 | m | 2 | 2.00 | |
| 8 | 20상 | 공동구 | 공동구 균열 | 0.2 | 0.5 | | 0.50 | m | 3 | 1.50 | |
| 9 | 20상 | 공동구 | 공동구 균열 | 0.2 | 0.5 | | 0.50 | m | 1 | 0.50 | |
| 10 | 20상 | 공동구 | 공동구 균열 | 0.3 | 0.5 | | 0.50 | m | 1 | 0.50 | |
| 11 | 20상 | 공동구 | 공동구 균열 | 0.3 | 0.5 | | 0.50 | m | 3 | 1.50 | |

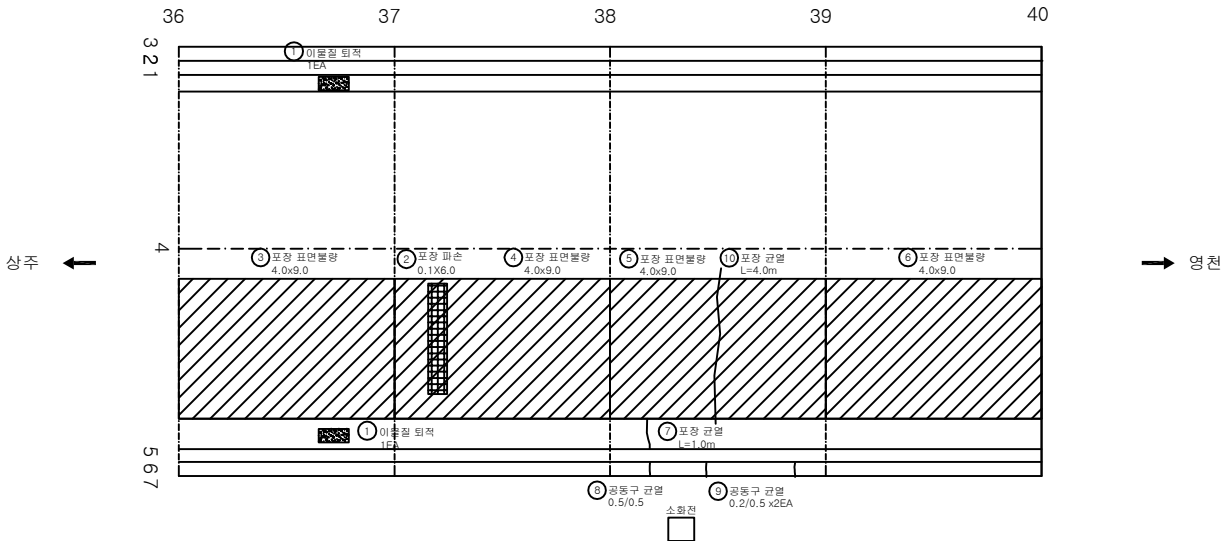
| 번호 | 발생<br>년도 | 부재 | 손상내용 | 손상현황 | | | | | | | 비 고 |
|---|---|---|---|---|---|---|---|---|---|---|---|
| 7 | 20상 | 포장 | 포장 균열 | | 1.0 | | 1.00 | m | 1 | 1.00 | |
| 8 | 20상 | 공동구 | 공동구 균열 | 0.5 | 0.5 | | 0.50 | m | 1 | 0.50 | |
| 9 | 20상 | 공동구 | 공동구 균열 | 0.2 | 0.5 | | 0.50 | m | 2 | 1.00 | |
| 10 | 23하 | 포장 | 포장 균열 | | 4.0 | | 4.00 | m | 1 | 4.00 | |

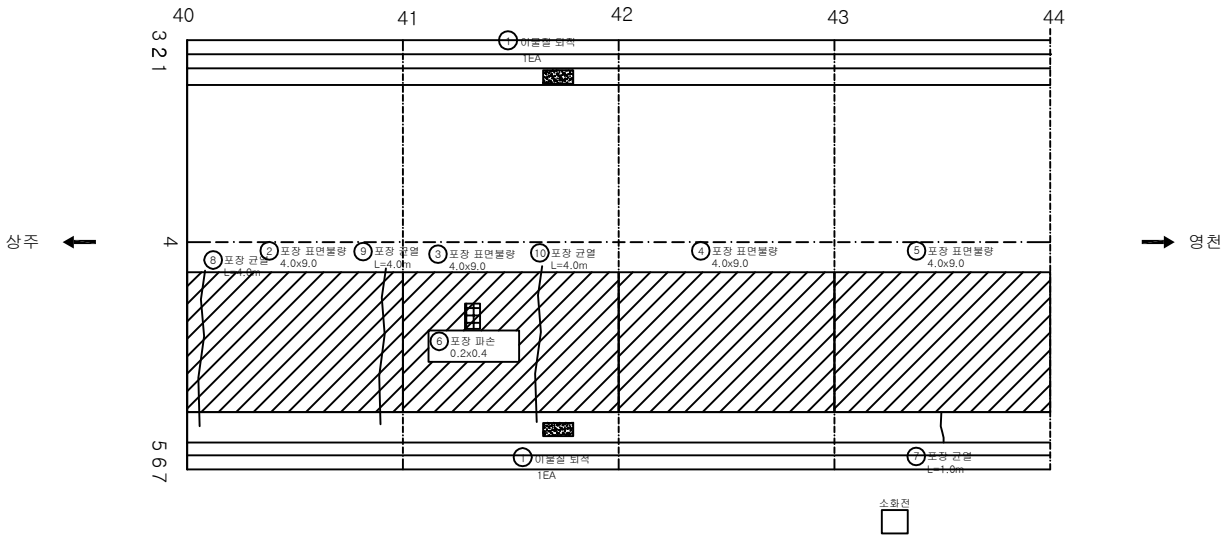
| 번호 | 발생년도 | 부재 | 손상내용 | 손상현황 | | | | | | | 비고 |
|---|---|---|---|---|---|---|---|---|---|---|---|
| 7 | 20상 | 포장 | 포장 균열 | | 1.0 | | 1.00 | m | 1 | 1.00 | |
| 8 | 23하 | 포장 | 포장 균열 | | 4.0 | | 4.00 | m | 1 | 4.00 | |
| 9 | 23하 | 포장 | 포장 균열 | | 4.0 | | 4.00 | m | 1 | 4.00 | |
| 10 | 23하 | 포장 | 포장 균열 | | 4.0 | | 4.00 | m | 1 | 4.00 | |

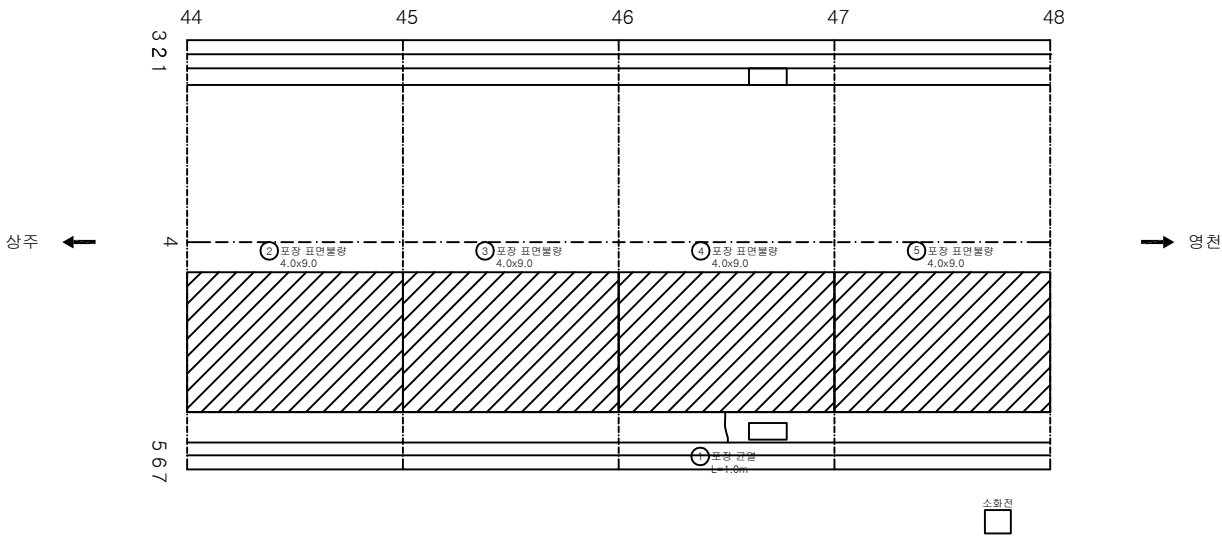
| 번호 | 발생년도 | 부재 | 손상내용 | 손상현황 | | | | | | | 비고 |
|---|---|---|---|---|---|---|---|---|---|---|---|
| 1 | 20상 | 포장 | 포장 균열 | | 1.0 | | 1.00 | m | 1 | 1.00 | |

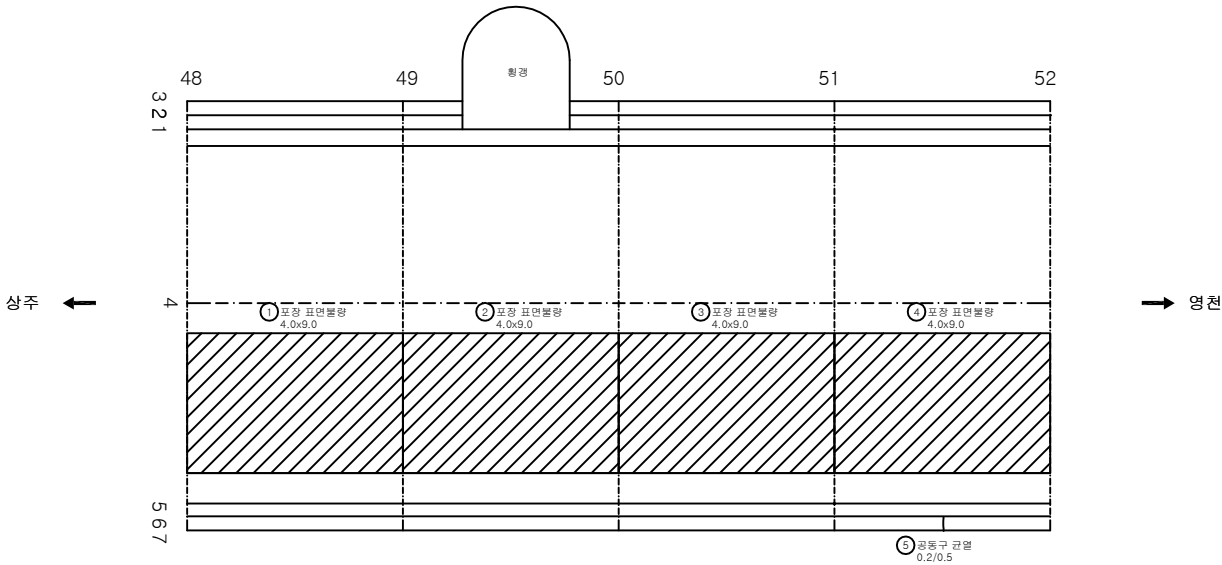
| 번호 | 발생년도 | 부재 | 손상내용 | 손상현황 | | | | | | | 비고 |
|---|---|---|---|---|---|---|---|---|---|---|---|
| 5 | 20상 | 공동구 | 공동구 균열 | 0.2 | 0.5 | | 0.50 | m | 1 | 0.50 | |

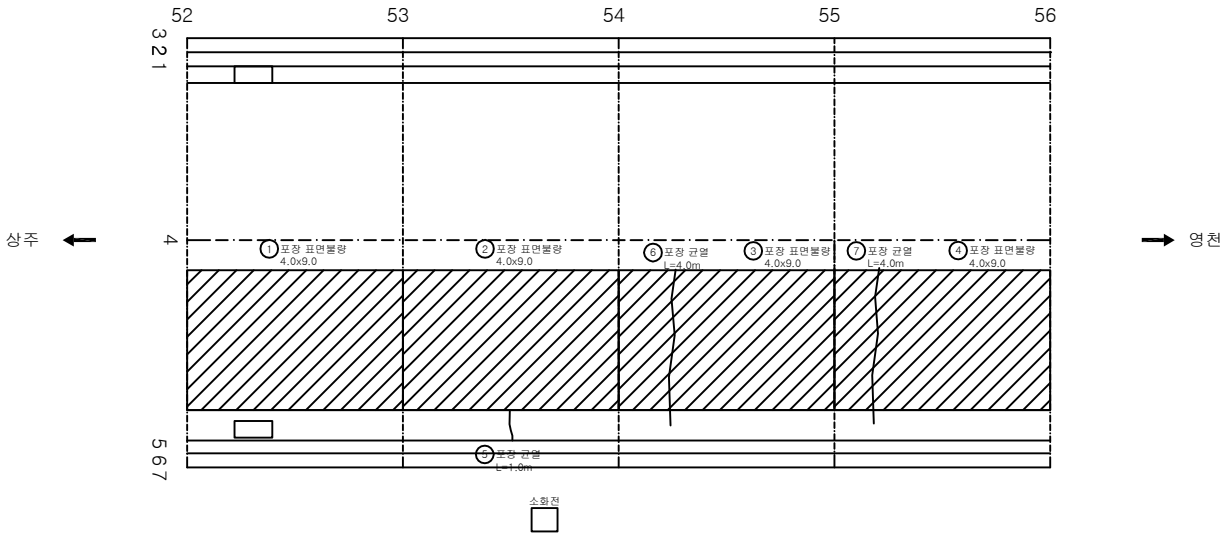
| 번호 | 발생<br>년도 | 부재 | 손상내용 | 손상현황 | | | | | | | 비고 |
|---|---|---|---|---|---|---|---|---|---|---|---|
| 5 | 20상 | 포장 | 포장 균열 | | 1.0 | | 1.00 | m | 1 | 1.00 | |
| 6 | 23하 | 포장 | 포장 균열 | | 4.0 | | 4.00 | m | 1 | 4.00 | |
| 7 | 23하 | 포장 | 포장 균열 | | 4.0 | | 4.00 | m | 1 | 4.00 | |

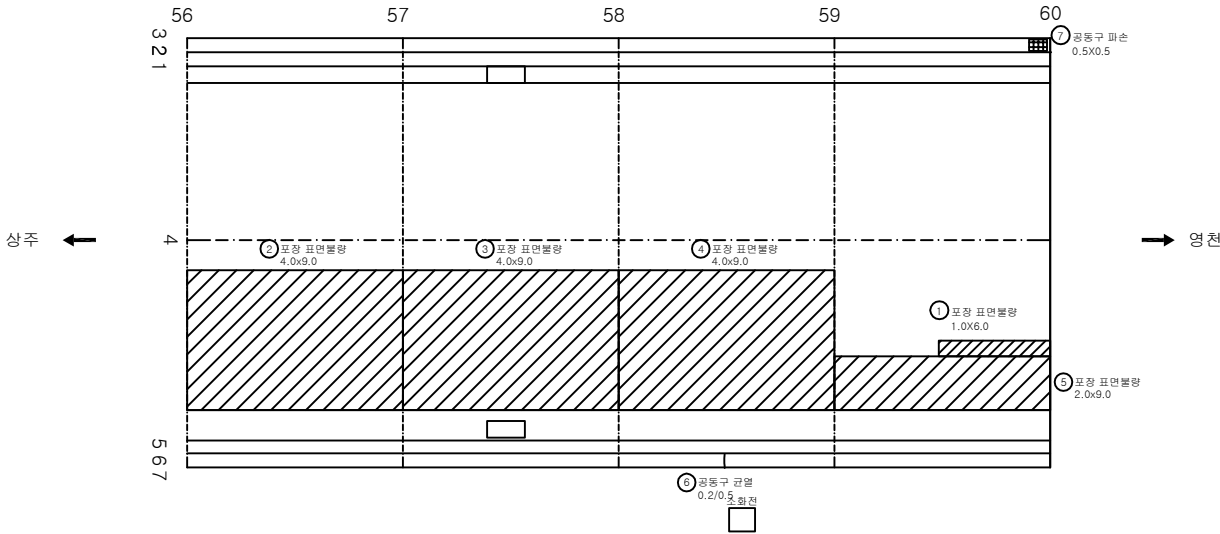
| 번호 | 발생<br>년도 | 부재 | 손상내용 | 손상현황 | | | | | | | 비고 |
|---|---|---|---|---|---|---|---|---|---|---|---|
| 6 | 20상 | 공동구 | 공동구 균열 | 0.2 | 0.5 | | 0.50 | m | 1 | 0.50 | |

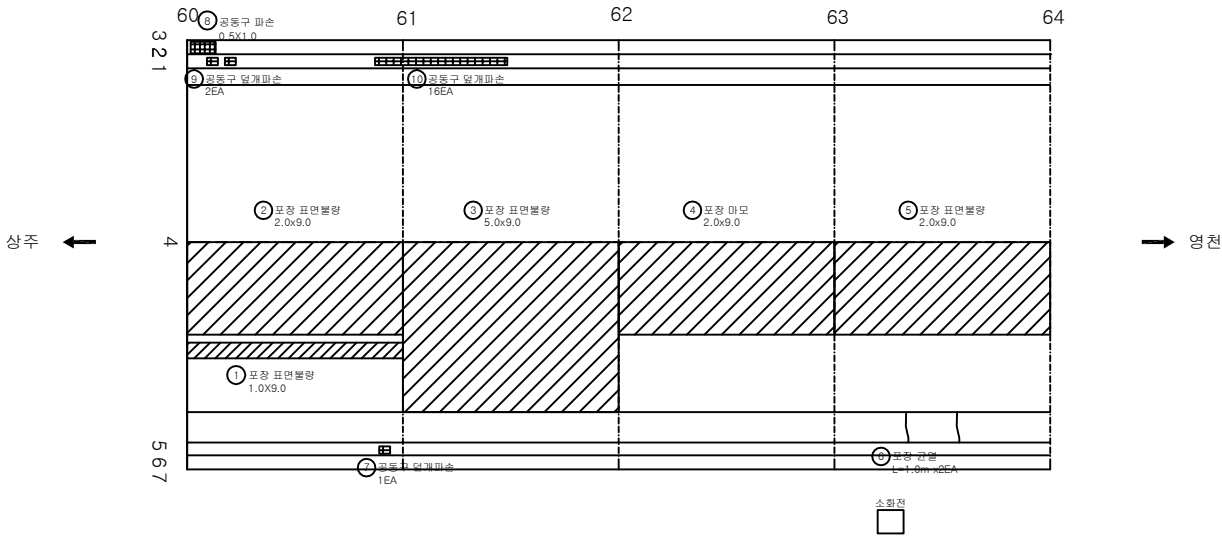
| 번호 | 발생<br>년도 | 부재 | 손상내용 | 손상현황 | | | | | | | 비고 |
|---|---|---|---|---|---|---|---|---|---|---|---|
| 6 | 20상 | 포장 | 포장 균열 | 1.0 | | | 1.00 | m | 2 | 2.00 | |

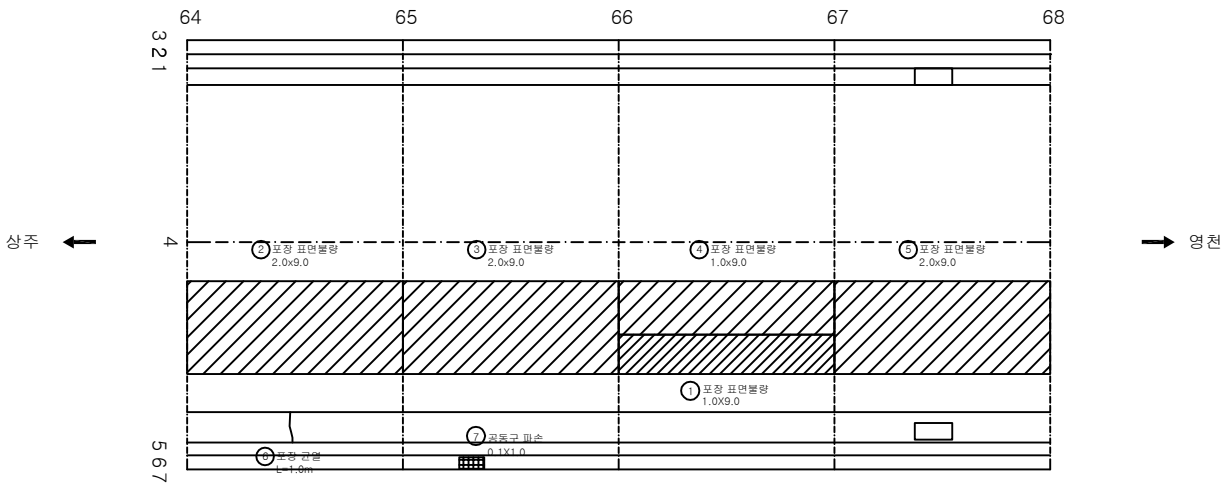
| 번호 | 발생<br>년도 | 부재 | 손상내용 | 손상현황 | | | | | | | 비고 |
|---|---|---|---|---|---|---|---|---|---|---|---|
| 6 | 20상 | 포장 | 포장 균열 | | 1.0 | | 1.00 | m | 2 | 2.00 | |

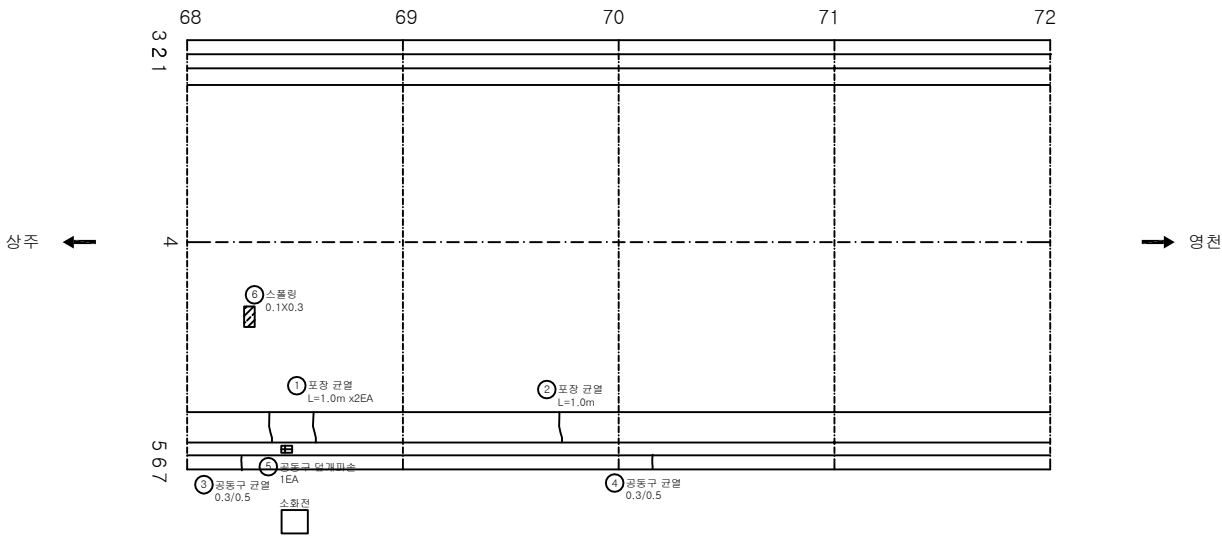
| 번호 | 발생년도 | 부재 | 손상내용 | 손상현황 | | | | | | | 비고 |
|---|---|---|---|---|---|---|---|---|---|---|---|
| 1 | 20상 | 포장 | 포장 균열 | | 1.0 | | 1.00 | m | 2 | 2.00 | |
| 2 | 20상 | 포장 | 포장 균열 | | 1.0 | | 1.00 | m | 1 | 1.00 | |
| 3 | 20상 | 공동구 | 공동구 균열 | 0.3 | 0.5 | | 0.50 | m | 1 | 0.50 | |
| 4 | 20상 | 공동구 | 공동구 균열 | 0.3 | 0.5 | | 0.50 | m | 1 | 0.50 | |

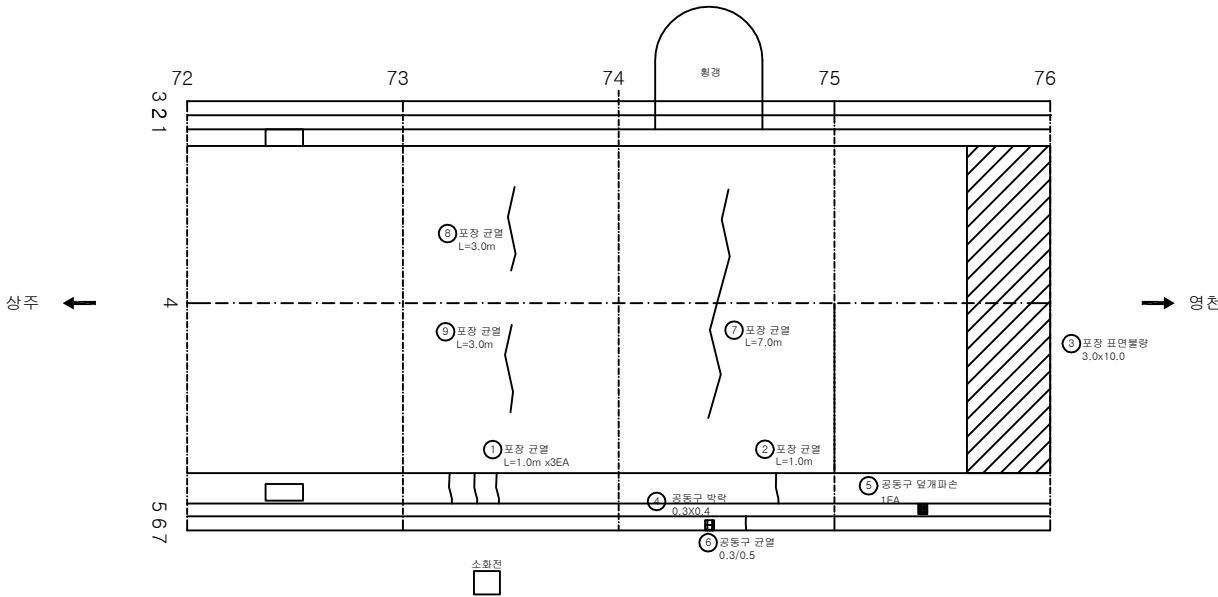
| 번호 | 발생<br>년도 | 부재 | 손상내용 | 손상현황 | | | | | | | 비고 |
|---|---|---|---|---|---|---|---|---|---|---|---|
| 1 | 20상 | 포장 | 포장 균열 | | 1.0 | | 1.00 | m | 3 | 3.00 | |
| 2 | 20상 | 포장 | 포장 균열 | | 1.0 | | 1.00 | m | 1 | 1.00 | |
| 6 | 20상 | 공동구 | 공동구 균열 | 0.3 | 0.5 | | 0.50 | m | 1 | 0.50 | |
| 7 | 21상 | 포장 | 포장 균열 | | 7.0 | | 7.00 | m | 1 | 7.00 | |
| 8 | 21하 | 포장 | 포장 균열 | | 3.0 | | 3.00 | m | 1 | 3.00 | |
| 9 | 21하 | 포장 | 포장 균열 | | 3.0 | | 3.00 | m | 1 | 3.00 | |

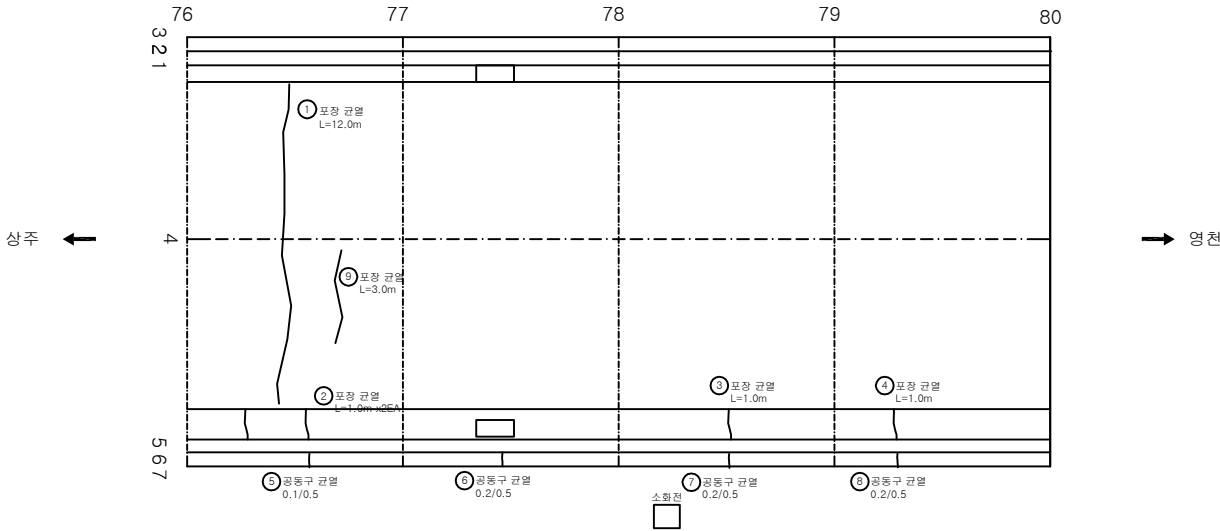
| 번호 | 발생<br>년도 | 부재 | 손상내용 | 손상현황 | | | | | | | 비고 |
|---|---|---|---|---|---|---|---|---|---|---|---|
| 1 | 20상 | 포장 | 포장 균열 | | 12.0 | | 12.00 | m | 1 | 12.00 | |
| 2 | 20상 | 포장 | 포장 균열 | | 1.0 | | 1.00 | m | 2 | 2.00 | |
| 3 | 20상 | 포장 | 포장 균열 | | 1.0 | | 1.00 | m | 1 | 1.00 | |
| 4 | 20상 | 포장 | 포장 균열 | | 1.0 | | 1.00 | m | 1 | 1.00 | |
| 5 | 20상 | 공동구 | 공동구 균열 | 0.1 | 0.5 | | 0.50 | m | 1 | 0.50 | |
| 6 | 20상 | 공동구 | 공동구 균열 | 0.2 | 0.5 | | 0.50 | m | 1 | 0.50 | |
| 7 | 20상 | 공동구 | 공동구 균열 | 0.2 | 0.5 | | 0.50 | m | 1 | 0.50 | |
| 8 | 20상 | 공동구 | 공동구 균열 | 0.2 | 0.5 | | 0.50 | m | 1 | 0.50 | |
| 9 | 21하 | 포장 | 포장 균열 | | 3.0 | | 3.00 | m | 1 | 3.00 | |

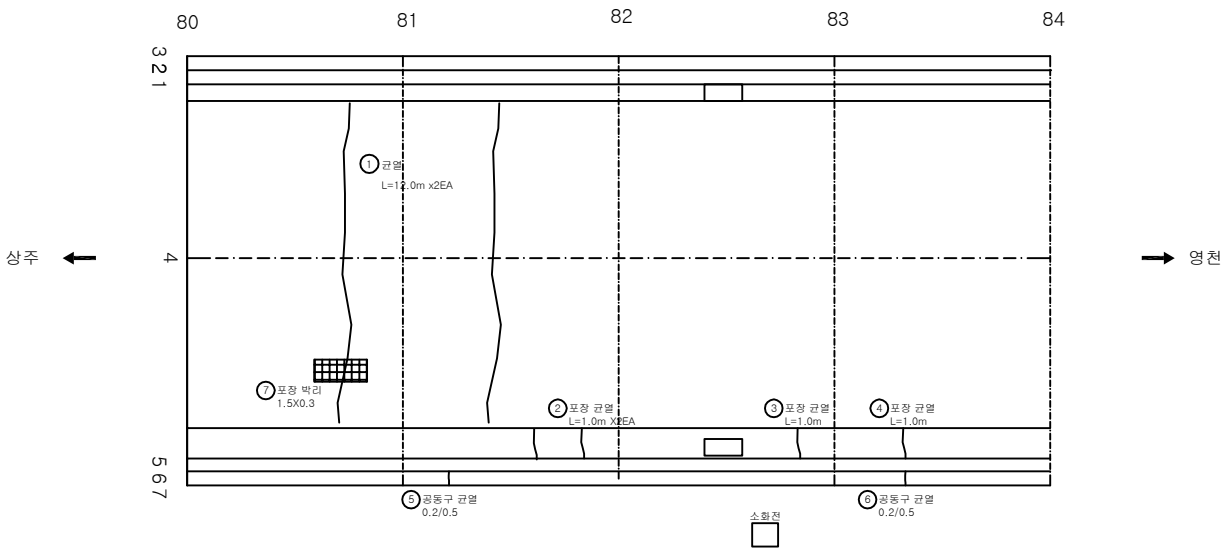
| 번호 | 발생년도 | 부재 | 손상내용 | 손상현황 | | | | | | | 비고 |
|---|---|---|---|---|---|---|---|---|---|---|---|
| 1 | 19하 | 포장 | 포장 균열 | | 12.0 | | 12.00 | m | 2 | 24.00 | |
| 2 | 20상 | 포장 | 포장 균열 | | 1.0 | | 1.00 | m | 2 | 2.00 | |
| 3 | 20상 | 포장 | 포장 균열 | | 1.0 | | 1.00 | m | 1 | 1.00 | |
| 4 | 20상 | 포장 | 포장 균열 | | 1.0 | | 1.00 | m | 1 | 1.00 | |
| 5 | 20상 | 공동구 | 공동구 균열 | 0.2 | 0.5 | | 0.50 | m | 1 | 0.50 | |
| 6 | 20상 | 공동구 | 공동구 균열 | 0.2 | 0.5 | | 0.50 | m | 1 | 0.50 | |

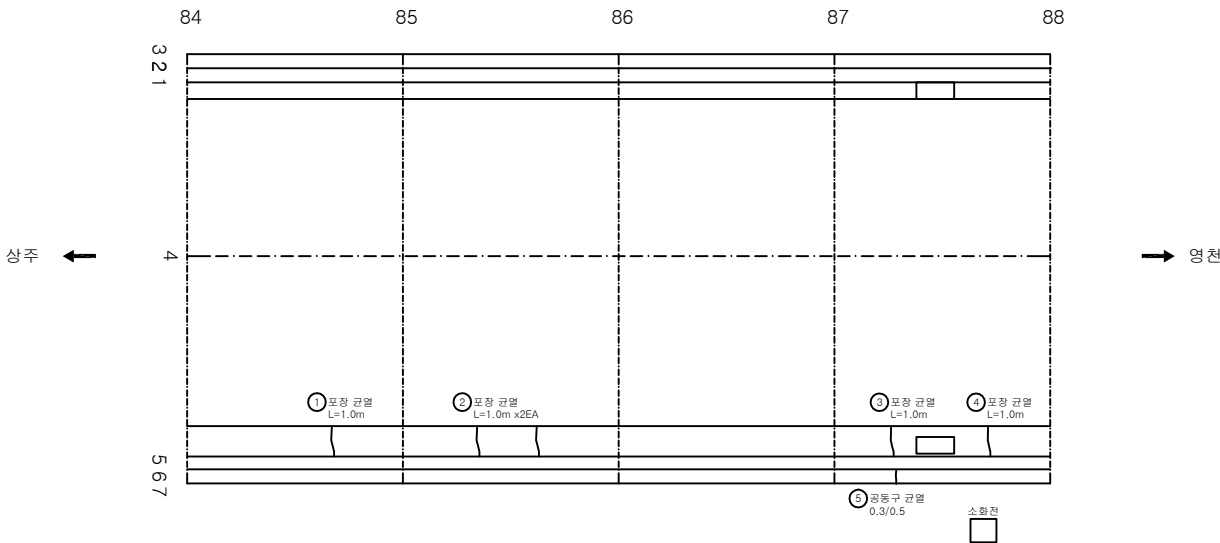
| 번호 | 발생년도 | 부재 | 손상내용 | 손상현황 | | | | | | | 비고 |
|---|---|---|---|---|---|---|---|---|---|---|---|
| 1 | 20상 | 포장 | 포장 균열 | | 1.0 | | 1.00 | m | 1 | 1.00 | |
| 2 | 20상 | 포장 | 포장 균열 | | 1.0 | | 1.00 | m | 2 | 2.00 | |
| 3 | 20상 | 포장 | 포장 균열 | | 1.0 | | 1.00 | m | 1 | 1.00 | |
| 4 | 20상 | 포장 | 포장 균열 | | 1.0 | | 1.00 | m | 1 | 1.00 | |
| 5 | 20상 | 공동구 | 공동구 균열 | 0.3 | 0.5 | | 0.50 | m | 1 | 0.50 | |

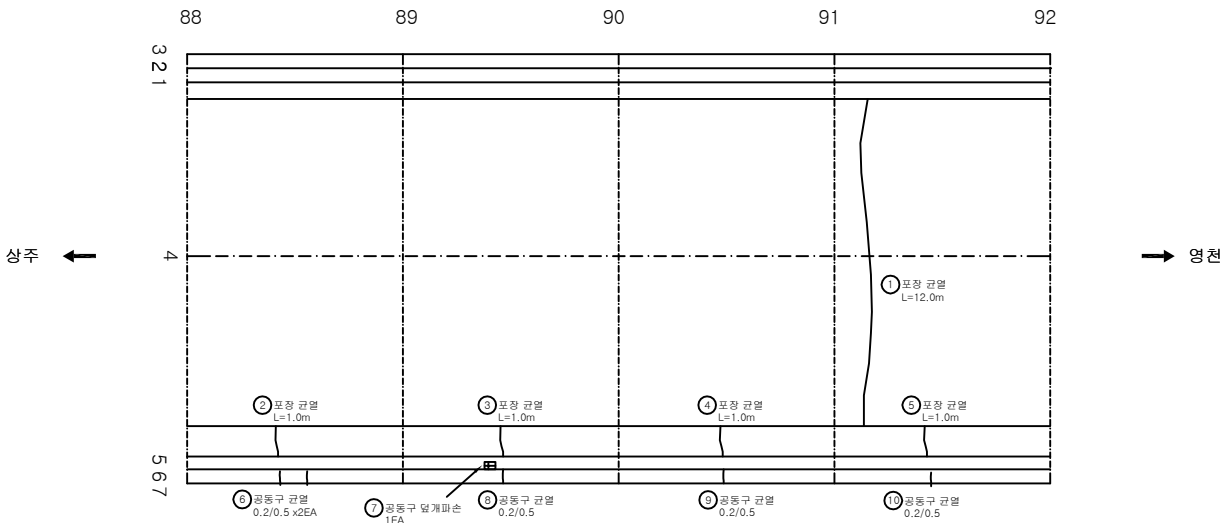
| 번호 | 발생년도 | 부재 | 손상내용 | 손상현황 | | | | | | | 비고 |
|---|---|---|---|---|---|---|---|---|---|---|---|
| 1 | 20상 | 포장 | 포장 균열 | | 12.0 | | 12.00 | m | 1 | 12.00 | |
| 2 | 20상 | 포장 | 포장 균열 | | 1.0 | | 1.00 | m | 1 | 1.00 | |
| 3 | 20상 | 포장 | 포장 균열 | | 1.0 | | 1.00 | m | 1 | 1.00 | |
| 4 | 20상 | 포장 | 포장 균열 | | 1.0 | | 1.00 | m | 1 | 1.00 | |
| 5 | 20상 | 포장 | 포장 균열 | | 1.0 | | 1.00 | m | 1 | 1.00 | |
| 6 | 20상 | 공동구 | 공동구 균열 | 0.2 | 0.5 | | 0.50 | m | 2 | 1.00 | |
| 8 | 20상 | 공동구 | 공동구 균열 | 0.2 | 0.5 | | 0.50 | m | 1 | 0.50 | |
| 9 | 20상 | 공동구 | 공동구 균열 | 0.2 | 0.5 | | 0.50 | m | 1 | 0.50 | |
| 10 | 20상 | 공동구 | 공동구 균열 | 0.2 | 0.5 | | 0.50 | m | 1 | 0.50 | |

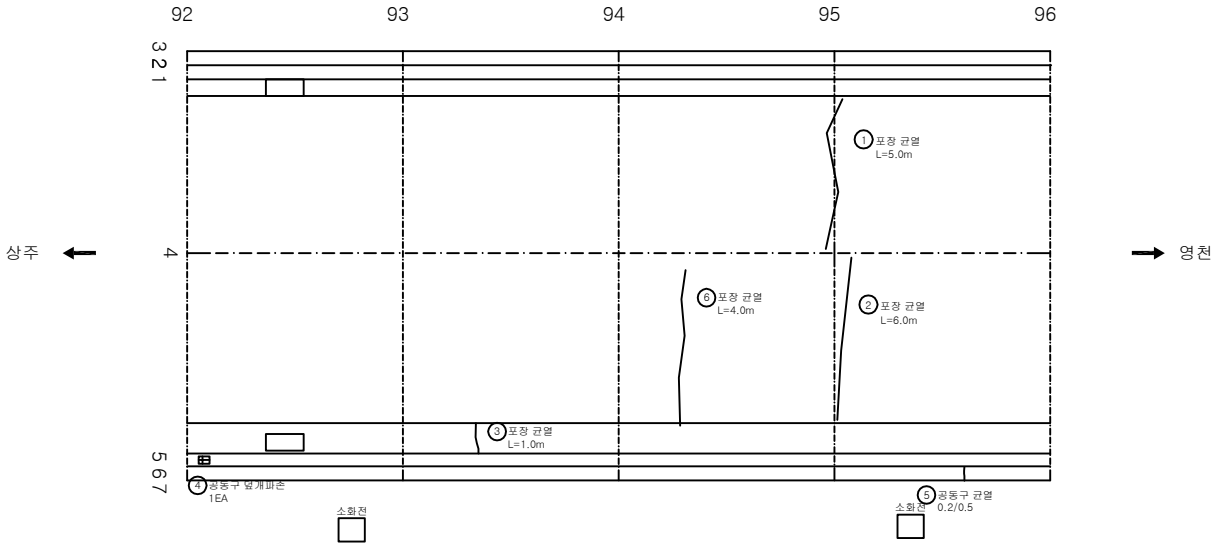
| 번호 | 발생년도 | 부재 | 손상내용 | 손상현황 | | | | | | | 비고 |
|---|---|---|---|---|---|---|---|---|---|---|---|
| 1 | 19하 | 포장 | 포장 균열 | | 5.0 | | 5.00 | m | 1 | 5.00 | |
| 2 | 19하 | 포장 | 포장 균열 | | 6.0 | | 6.00 | m | 1 | 6.00 | |
| 3 | 20상 | 포장 | 포장 균열 | | 1.0 | | 1.00 | m | 1 | 1.00 | |
| 5 | 20상 | 공동구 | 공동구 균열 | 0.2 | 0.5 | | 0.50 | m | 1 | 0.50 | |
| 6 | 23하 | 포장 | 포장 균열 | | 4.0 | | 4.00 | m | 1 | 4.00 | |

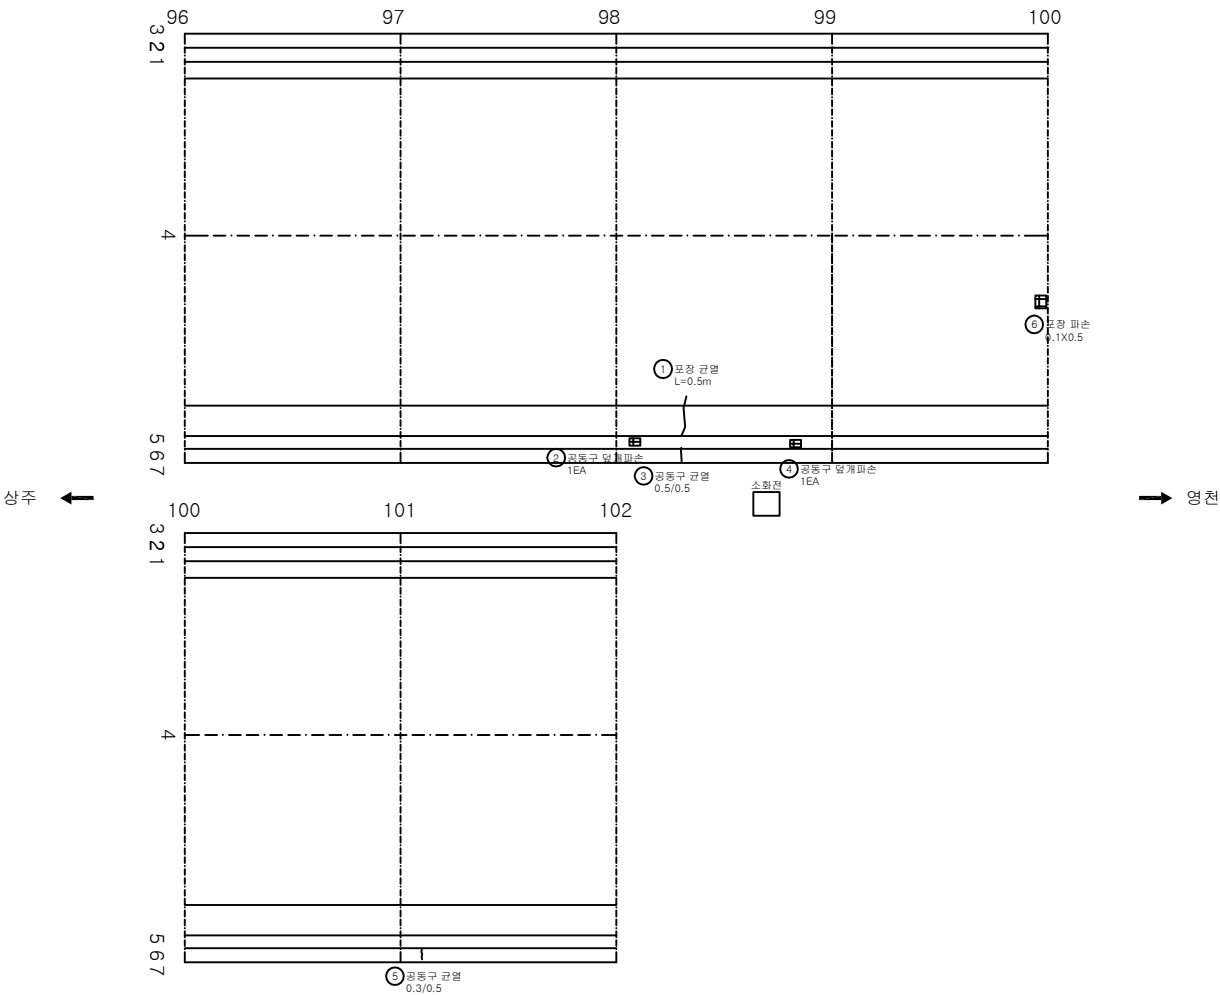
| 번호 | 발생년도 | 부재 | 손상내용 | 손상현황 | | | | | | | 비고 |
|---|---|---|---|---|---|---|---|---|---|---|---|
| 1 | 19하 | 포장 | 포장 균열 | | 0.5 | | 0.50 | m | 1 | 0.50 | |
| 3 | 20상 | 공동구 | 공동구 균열 | 0.5 | 0.5 | | 0.50 | m | 1 | 0.50 | |
| 5 | 19하 | 공동구 | 공동구 균열 | 0.3 | 0.5 | | 0.50 | m | 1 | 0.50 | |

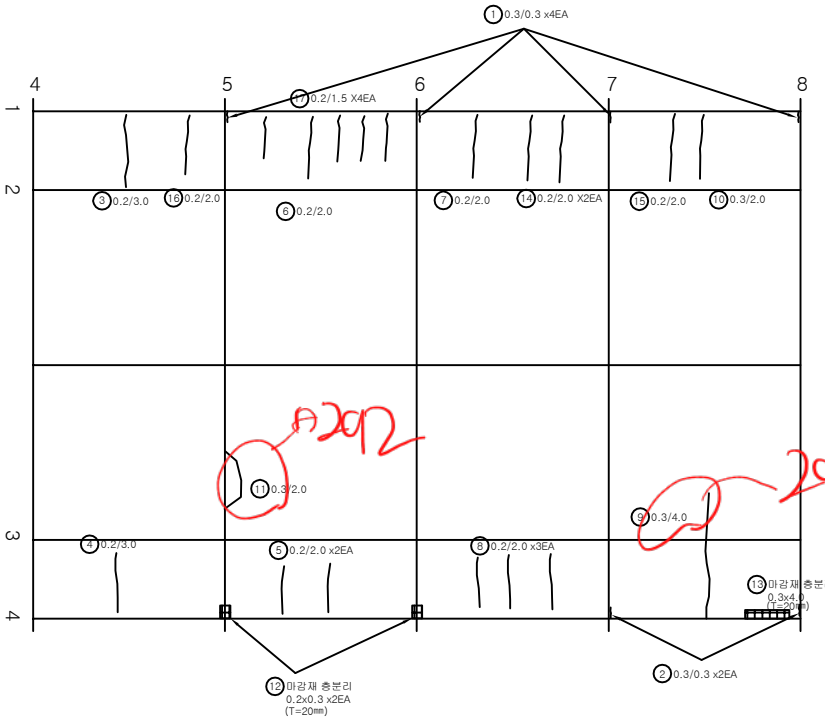
| 번호 | 발생년도 | 부재 | 손상내용 | 손상현황 | | | | | | | 비고 |
|---|---|---|---|---|---|---|---|---|---|---|---|
| 1 | 19하 | 측벽부 | 균열(Cw=0.3mm이상) | 0.3 | 0.3 | | 0.30 | m | 4 | 1.20 | |
| 2 | 19하 | 측벽부 | 균열(Cw=0.3mm이상) | 0.3 | 0.3 | | 0.30 | m | 2 | 0.60 | |
| 3 | 19하 | 측벽부 | 균열(Cw=0.3mm미만) | 0.2 | 3.0 | | 3.00 | m | 1 | 3.00 | |
| 4 | 19하 | 측벽부 | 균열(Cw=0.3mm미만) | 0.2 | 3.0 | | 3.00 | m | 1 | 3.00 | |
| 5 | 19하 | 측벽부 | 균열(Cw=0.3mm미만) | 0.2 | 2.0 | | 2.00 | m | 2 | 4.00 | |
| 6 | 19하 | 측벽부 | 균열(Cw=0.3mm미만) | 0.2 | 2.0 | | 2.00 | m | 1 | 2.00 | |
| 7 | 19하 | 측벽부 | 균열(Cw=0.3mm미만) | 0.2 | 2.0 | | 2.00 | m | 1 | 2.00 | |
| 8 | 19하 | 측벽부 | 균열(Cw=0.3mm미만) | 0.2 | 2.0 | | 2.00 | m | 3 | 6.00 | |
| 9 | 19하 | 측벽부 | 균열(Cw=0.3mm이상) | 0.3 | 4.0 | | 4.00 | m | 1 | 4.00 | |
| 10 | 19하 | 측벽부 | 균열(Cw=0.3mm이상) | 0.3 | 2.0 | | 2.00 | m | 1 | 2.00 | |
| 11 | 19하 | 천단부 | 균열(Cw=0.3mm이상) | 0.3 | 2.0 | | 2.00 | m | 1 | 2.00 | |
| 14 | 20하 | 측벽부 | 균열(Cw=0.3mm미만) | 0.2 | 2.0 | | 2.00 | m | 2 | 4.00 | |
| 15 | 20하 | 측벽부 | 균열(Cw=0.3mm미만) | 0.2 | 2.0 | | 2.00 | m | 1 | 2.00 | |
| 16 | 21상 | 측벽부 | 균열(Cw=0.3mm미만) | 0.2 | 2.0 | | 2.00 | m | 1 | 2.00 | |
| 17 | 21상 | 측벽부 | 균열(Cw=0.3mm미만) | 0.2 | 1.5 | | 1.50 | m | 4 | 6.00 | |
