상주영천고속도로 2024~2025년 시설물 안전점검 용역  
(2025년 상반기 정기안전점검)

# 외 관 조 사 망 도

패널식 옹벽 02

2025.04

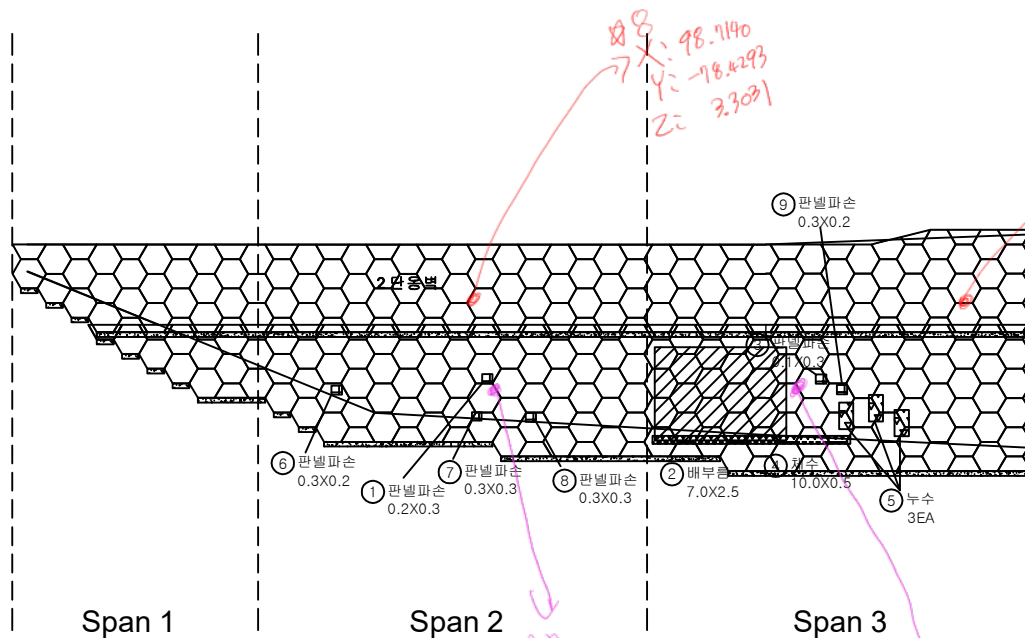
| 철근노출 | 침 하 | 그을음 | 도 면 번 호 | 01 |

| 번호 | 구분 | 부재 | 손상내용 | 손상현황 | | | | | | 비고 |
|---|---|---|---|---|---|---|---|---|---|---|
| 1 | 19하 | 옹벽 | 판넬 파손 | | 0.2 | 0.3 | 0.06 | m <sup>2</sup> | 1 | |
| 2 | 20하 | 옹벽 | 배부름 | | 7.0 | 2.5 | 17.5 | m <sup>2</sup> | 1 | |
| 3 | 21하 | 옹벽 | 판넬 파손 | | 0.1 | 0.3 | 0.03 | m <sup>2</sup> | 1 | |
| 4 | 21하 | 옹벽 | 채수 | | 10.0 | 0.5 | 5.00 | m <sup>2</sup> | 1 | |
| 5 | 21하 | 옹벽 | 누수 | | | | 3.00 | EA | 3 | |
| 6 | 23하 | 옹벽 | 판넬 파손 | | 0.3 | 0.2 | 0.06 | m <sup>2</sup> | 1 | |
| 7 | 23하 | 옹벽 | 판넬 파손 | | 0.3 | 0.3 | 0.09 | m <sup>2</sup> | 1 | |
| 8 | 23하 | 옹벽 | 판넬 파손 | | 0.3 | 0.3 | 0.09 | m <sup>2</sup> | 1 | |
| 9 | 23하 | 옹벽 | 판넬 파손 | | 0.3 | 0.2 | 0.06 | m <sup>2</sup> | 1 | |

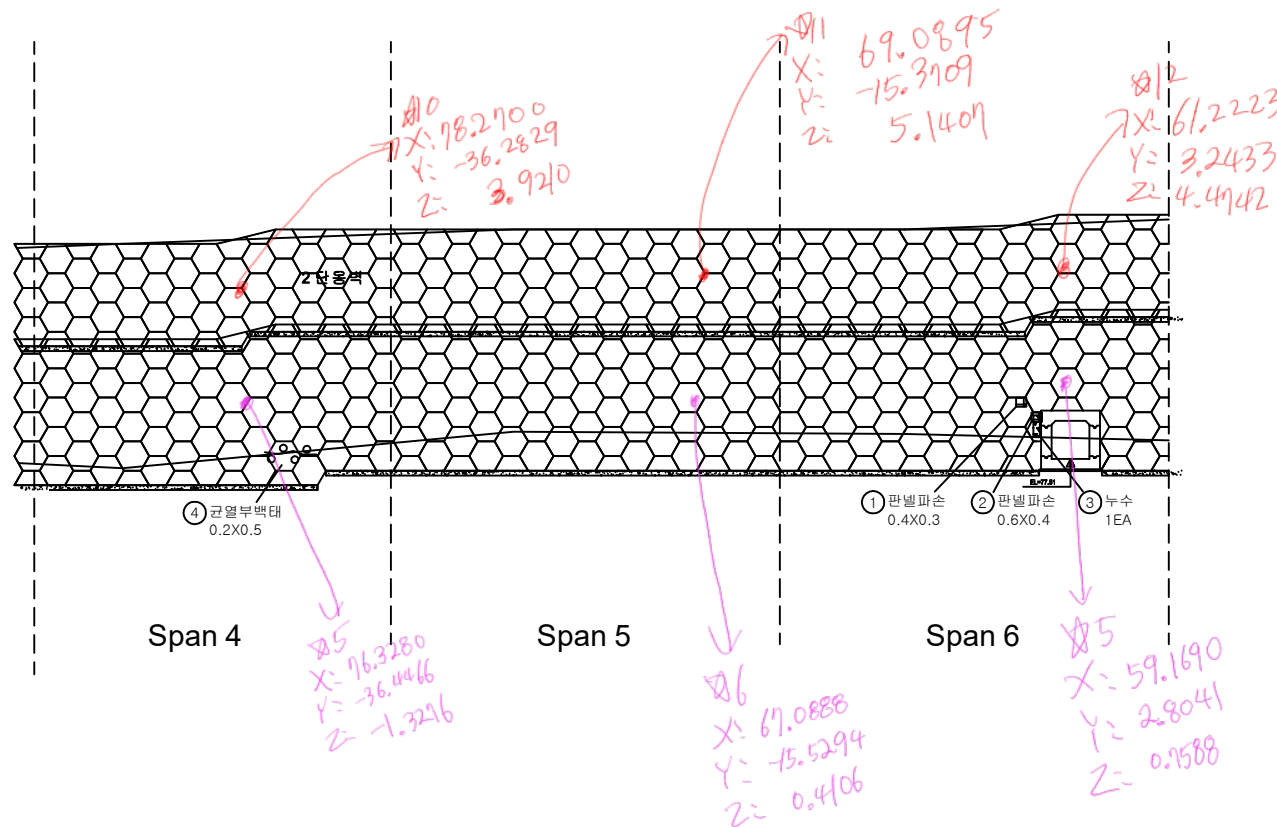
도면번호 02

| 번호 | 구분 | 부재 | 손상내용 | 손상현황 | | | | | | 비고 |
|---|---|---|---|---|---|---|---|---|---|---|
| 1 | 24상 | 옹벽 | 판넬 파손 | | 0.4 | 0.3 | 0.12 | m <sup>2</sup> | 1 | |
| 2 | 24상 | 옹벽 | 판넬 파손 | | 0.6 | 0.4 | 0.24 | m <sup>2</sup> | 1 | |
| 3 | 24상 | 옹벽 | 누수 | | | | 1.00 | EA | 1 | |
| 4 | 25상 | 옹벽 | 균열부백태 | | 0.2 | 0.5 | 0.10 | m <sup>2</sup> | 1 | |

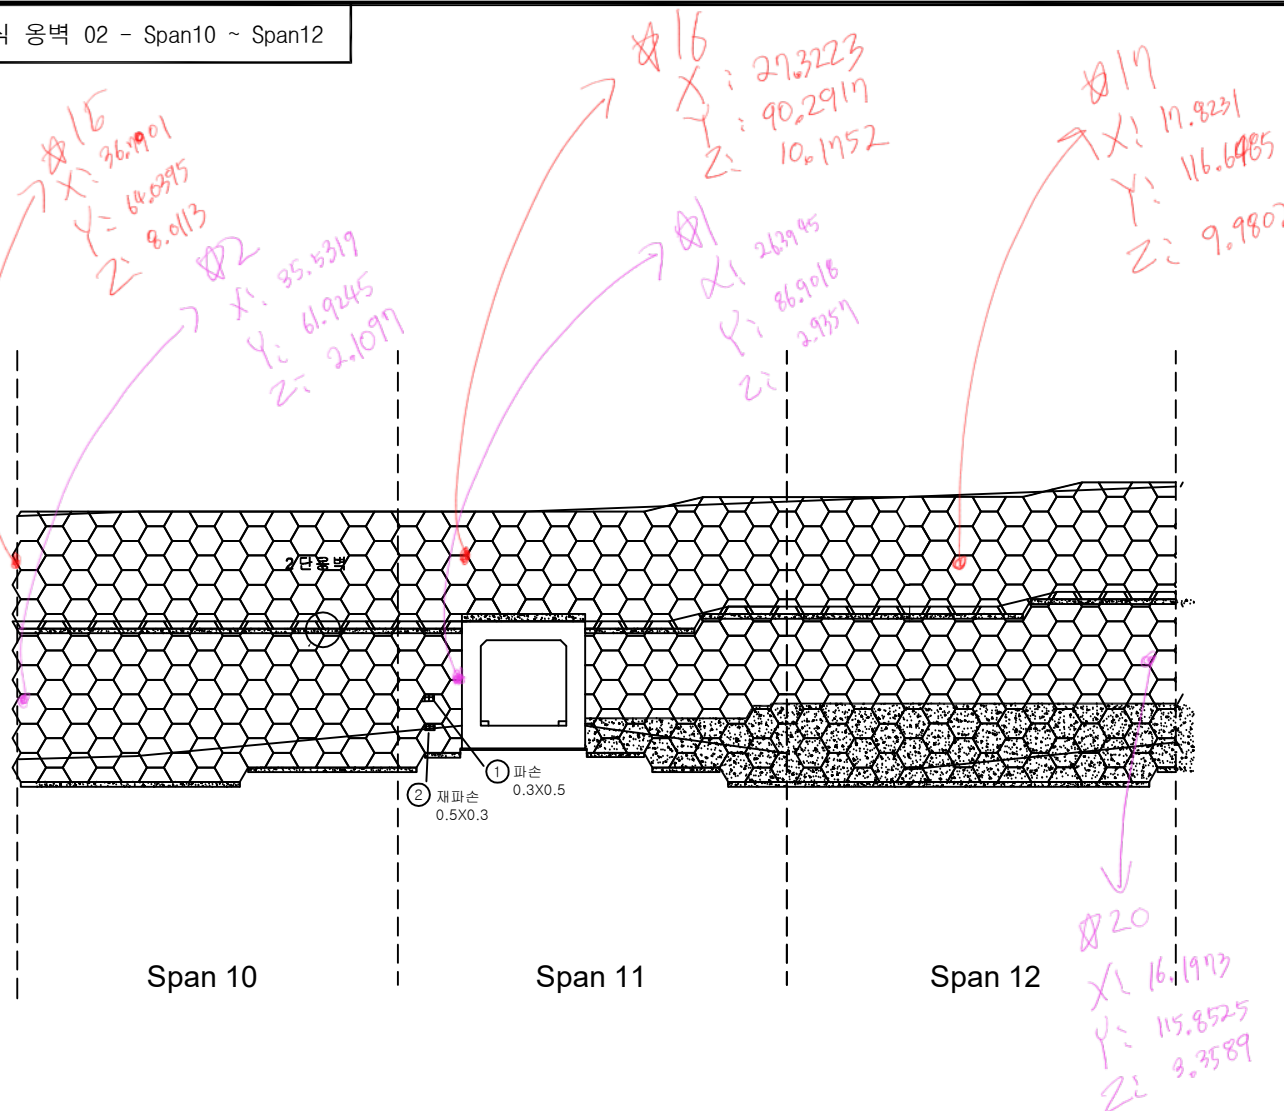
| | | | | | | 도 면 번 호<br>04 |

| 번호 | 구분 | 부재 | 손상내용 | 손상현황 | | | | | | 비고 |
|---|---|---|---|---|---|---|---|---|---|---|
| 1 | 21하 | 옹벽 | 파손 | | 0.3 | 0.5 | 0.15 | m <sup>2</sup> | 1 | |
| 2 | 21하 | 옹벽 | 재파손 | | 0.5 | 0.3 | 0.15 | m <sup>2</sup> | 1 | |
