상주영천고속도로 2024~2025년 시설물 안전점검 용역  
(2025년 상반기 정기안전점검)

# 외 관 조 사 망 도

패널식 옹벽 02

2025.04

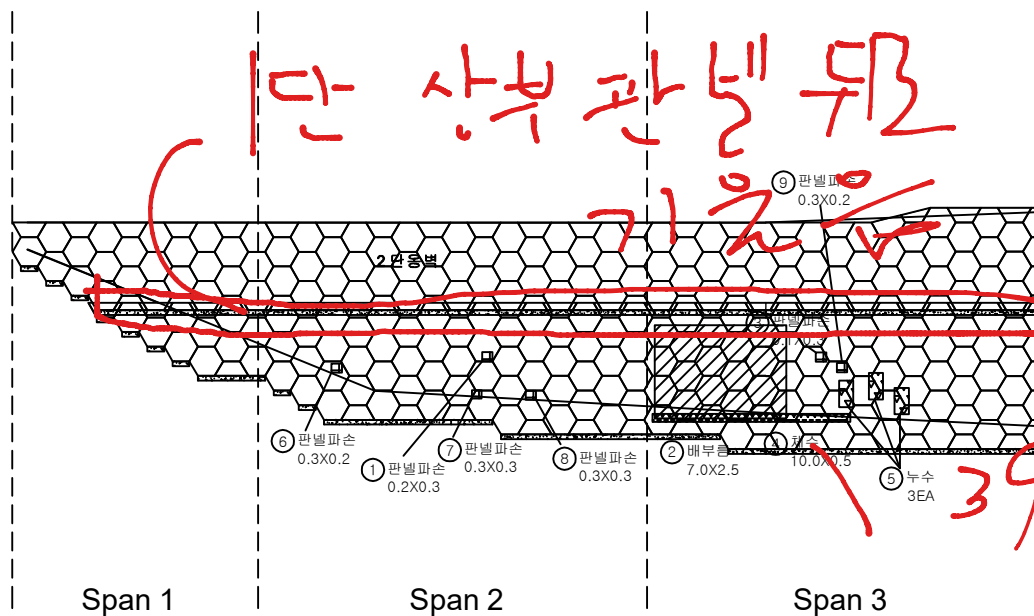
01

| 번호 | 구분 | 부재 | 손상내용 | 손상현황 | | | | | | 비고 |
|---|---|---|---|---|---|---|---|---|---|---|
| 1 | 19하 | 옹벽 | 패널 파손 | | 0.2 | 0.3 | 0.06 | m <sup>2</sup> | 1 | |
| 2 | 20하 | 옹벽 | 배부름 | | 7.0 | 2.5 | 17.5 | m <sup>2</sup> | 1 | |
| 3 | 21하 | 옹벽 | 패널 파손 | | 0.1 | 0.3 | 0.03 | m <sup>2</sup> | 1 | |
| 4 | 21하 | 옹벽 | 채수 | | 10.0 | 0.5 | 5.00 | m <sup>2</sup> | 1 | |
| 5 | 21하 | 옹벽 | 누수 | | | | 3.00 | EA | 3 | |
| 6 | 23하 | 옹벽 | 패널 파손 | | 0.3 | 0.2 | 0.06 | m <sup>2</sup> | 1 | |
| 7 | 23하 | 옹벽 | 패널 파손 | | 0.3 | 0.3 | 0.09 | m <sup>2</sup> | 1 | |
| 8 | 23하 | 옹벽 | 패널 파손 | | 0.3 | 0.3 | 0.09 | m <sup>2</sup> | 1 | |
| 9 | 23하 | 옹벽 | 패널 파손 | | 0.3 | 0.2 | 0.06 | m <sup>2</sup> | 1 | |

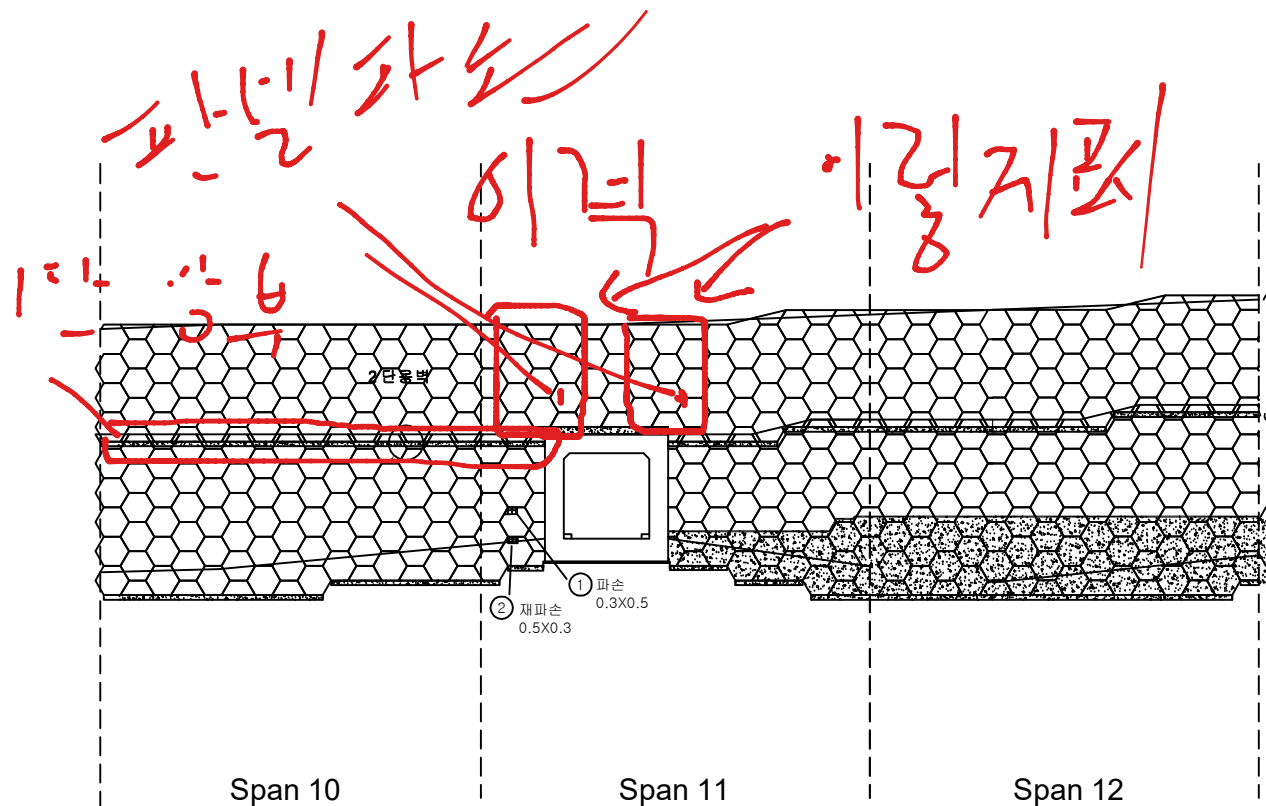
| 번호 | 구분 | 부재 | 손상내용 | 손상현황 | | | | | | 비고 |
|---|---|---|---|---|---|---|---|---|---|---|
| 1 | 21하 | 옹벽 | 파손 | | 0.3 | 0.5 | 0.15 | m <sup>2</sup> | 1 | |
| 2 | 21하 | 옹벽 | 재파손 | | 0.5 | 0.3 | 0.15 | m <sup>2</sup> | 1 | |
