상주영천고속도로 2024~2025년 시설물 안전점검 용역  
(2025년 상반기 정기안전점검)

# 외 관 조 사 망 도

패널식 옹벽 02

2025.04

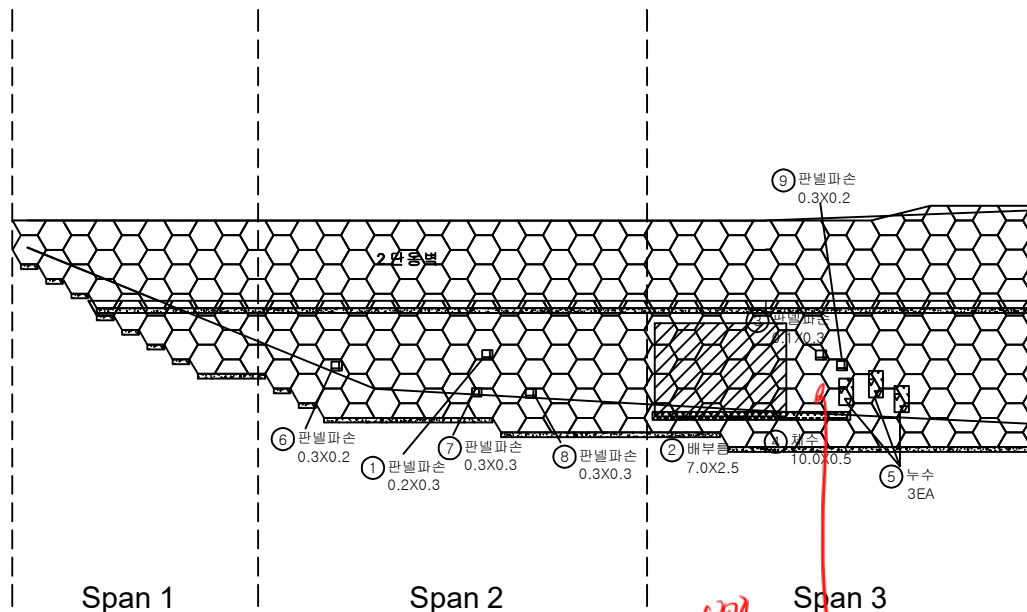
| 번호 | 구분 | 부재 | 손상내용 | 손상현황 | | | | | | 비고 |
|---|---|---|---|---|---|---|---|---|---|---|
| 1 | 19하 | 옹벽 | 판넬 파손 | | 0.2 | 0.3 | 0.06 | m <sup>2</sup> | 1 | |
| 2 | 20하 | 옹벽 | 배부름 | | 7.0 | 2.5 | 17.5 | m <sup>2</sup> | 1 | |
| 3 | 21하 | 옹벽 | 판넬 파손 | | 0.1 | 0.3 | 0.03 | m <sup>2</sup> | 1 | |
| 4 | 21하 | 옹벽 | 채수 | | 10.0 | 0.5 | 5.00 | m <sup>2</sup> | 1 | |
| 5 | 21하 | 옹벽 | 누수 | | | | 3.00 | EA | 3 | |
| 6 | 23하 | 옹벽 | 판넬 파손 | | 0.3 | 0.2 | 0.06 | m <sup>2</sup> | 1 | |
| 7 | 23하 | 옹벽 | 판넬 파손 | | 0.3 | 0.3 | 0.09 | m <sup>2</sup> | 1 | |
| 8 | 23하 | 옹벽 | 판넬 파손 | | 0.3 | 0.3 | 0.09 | m <sup>2</sup> | 1 | |
| 9 | 23하 | 옹벽 | 판넬 파손 | | 0.3 | 0.2 | 0.06 | m <sup>2</sup> | 1 | |

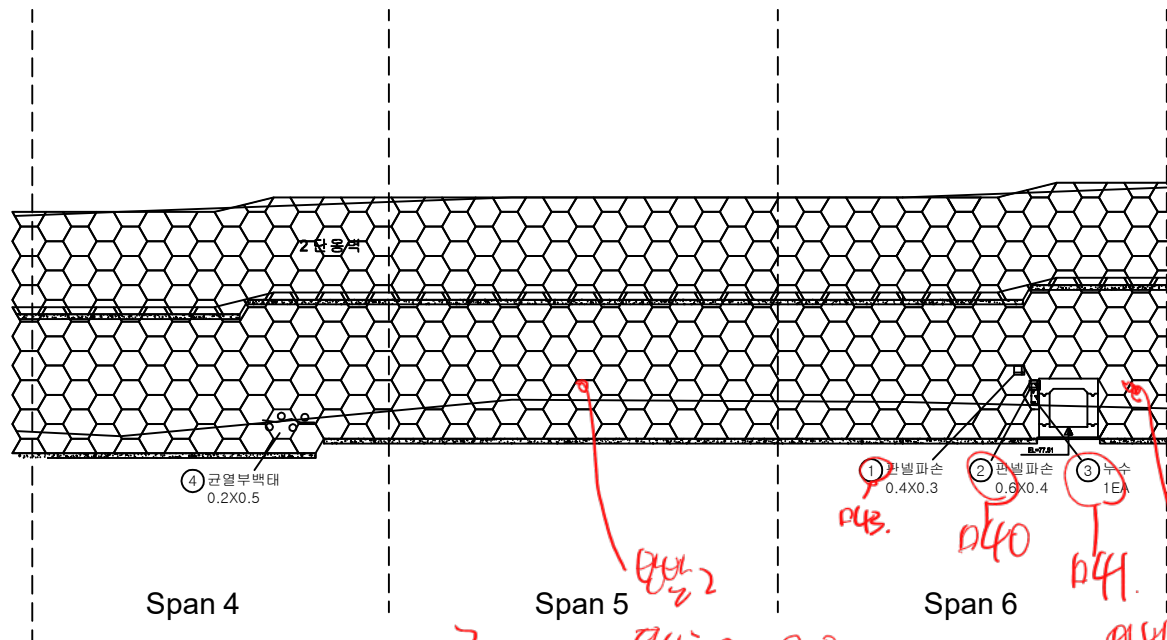
| 번호 | 구분 | 부재 | 손상내용 | 손상현황 | | | | | | 비고 |
|---|---|---|---|---|---|---|---|---|---|---|
| 1 | 24상 | 옹벽 | 판넬 파손 | | 0.4 | 0.3 | 0.12 | m <sup>2</sup> | 1 | |
| 2 | 24상 | 옹벽 | 판넬 파손 | | 0.6 | 0.4 | 0.24 | m <sup>2</sup> | 1 | |
| 3 | 24상 | 옹벽 | 누수 | | | | 1.00 | EA | 1 | |
| 4 | 25상 | 옹벽 | 균열부백태 | | 0.2 | 0.5 | 0.10 | m <sup>2</sup> | 1 | |

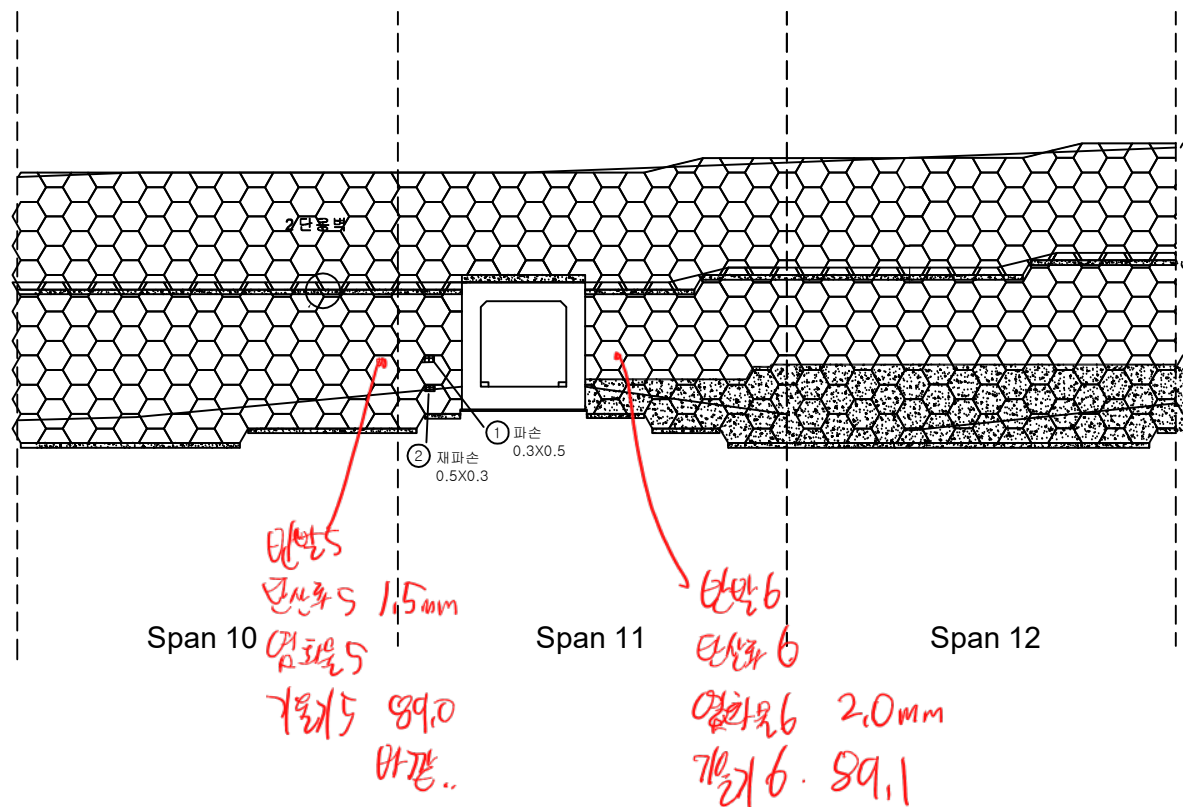
| 번호 | 구분 | 부재 | 손상내용 | 손상현황 | | | | | | 비고 |
|---|---|---|---|---|---|---|---|---|---|---|
| 1 | 21하 | 옹벽 | 파손 | | 0.3 | 0.5 | 0.15 | m <sup>2</sup> | 1 | |
| 2 | 21하 | 옹벽 | 재파손 | | 0.5 | 0.3 | 0.15 | m <sup>2</sup> | 1 | |
